Zeitschrift: Basler Zeitschrift für Geschichte und Altertumskunde

Band: 87 (1987)

C. Fundbericht der Archäologischen Bodenforschung

Rolf d'Aujourd'hui

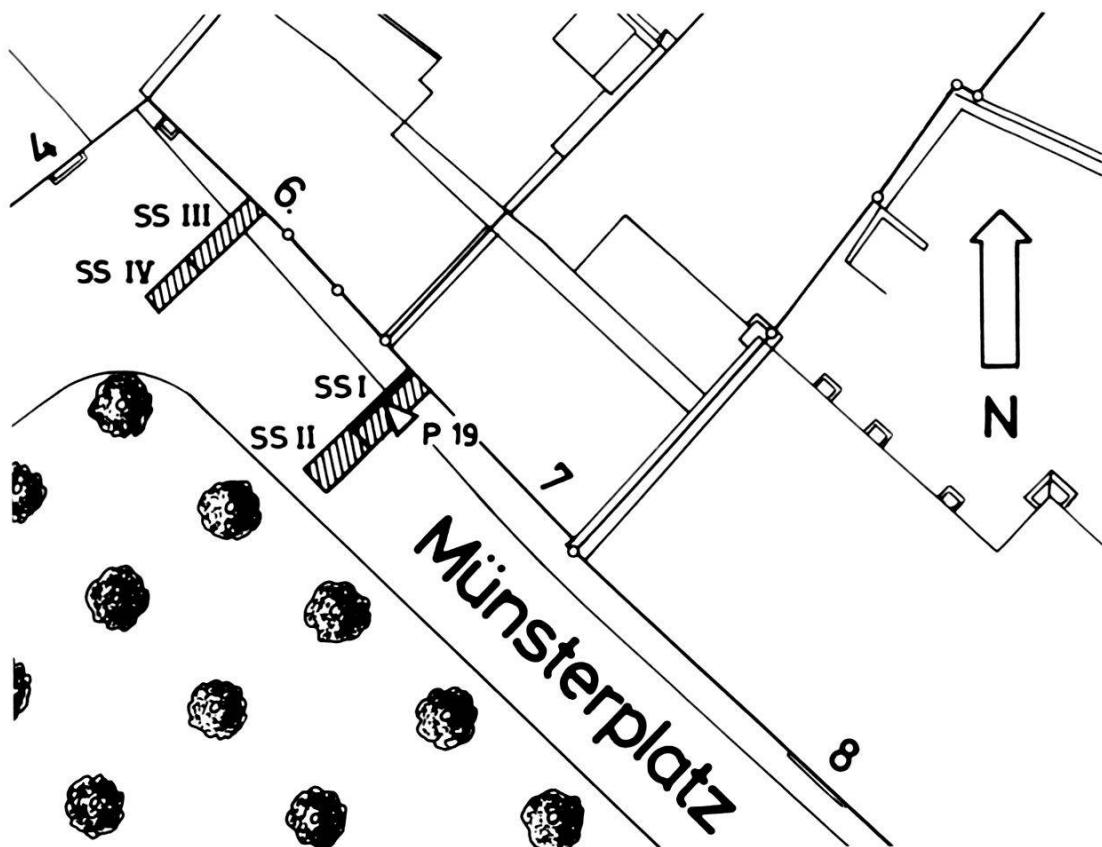
Abb. 2. Münsterplatz 6/7 (A), 1986/4. Situationsplan. – Zeichnung: E. Albrecht nach Aufnahmen von Ch. Bing. – Massstab 1:500.

Leitungen gestört war, lieferte der südöstliche Schnitt (vgl. Abb. 2, SS I und II) eine ungestörte Schichtabfolge⁴⁵.

Münsterplatz 6/7 (A), 1986/4: Ausgelöst durch den Umbau und die Renovation der Liegenschaften Münsterplatz 6/7 im Jahre 1985⁴³, ergab sich für die Archäologische Bodenforschung anlässlich von Leitungsanschlüssen durch die IWB in zwei parallel laufenden Gräben nochmals die Gelegenheit, eine kleine Nachuntersuchung durchzuführen (vgl. Abb. 2)⁴⁴. Während der nordwestliche Schnitt (vgl. Abb. 2, SS III und IV) grösstenteils durch bereits bestehende

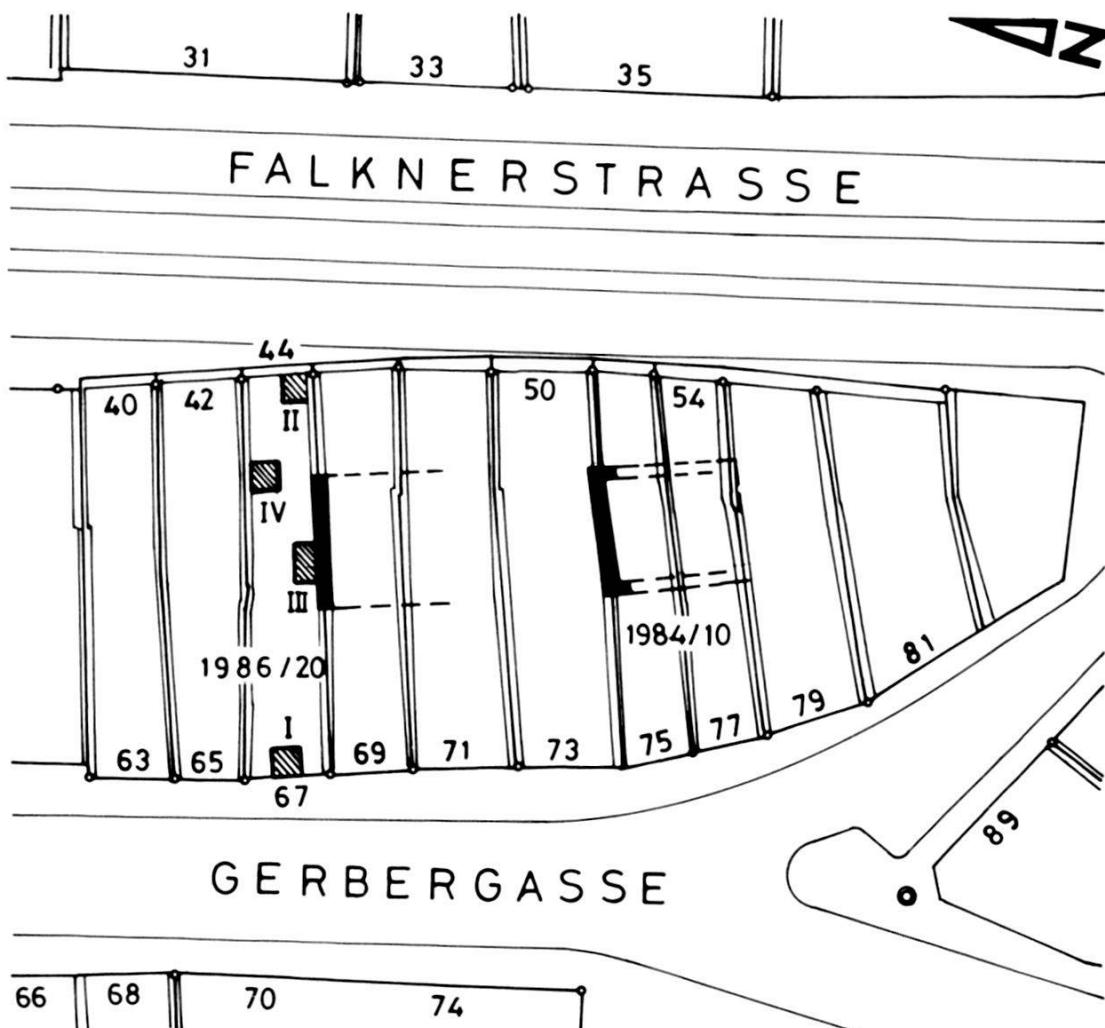
Abb. 3. Gerbergasse 67/Falknerstrasse 44, 1986/20. Situationsplan: Sondierschnitte und archäologische Befunde in der näheren Umgebung. – Zeichnung: Ch. Bing. – Massstab 1:500.

unterkellert. Trotzdem waren archäologische Befunde nicht ausgeschlossen, weshalb wir einige Sondierschnitte angelegt haben (Abb. 3).

Im vorderen Teil der Liegenschaft (an der Gerbergasse) lag der Kellerboden 2,2 m unter dem Strassenniveau, senkte sich im hinteren Teil gegen den Birsig zu jedoch um bis zu 0,6 m ab⁵³. Im Bereich der Sondierschnitte I, III und IV im vorderen und mittleren Teil des Kellers stiessen wir unmittelbar unter dem Kellerboden auf natürlichen Kies. Es macht somit den Anschein, dass das Absinken des Kellerbodens gegen Osten etwa die *ursprüngliche Oberfläche des natürlichen Kieses* anzeigen, zumal die Fundamentunterkanten ebenfalls knapp unter das Kellerniveau zu liegen kamen. Einzig im Sondierschnitt II haben

wir in 2 m Tiefe weder die Fundamentunterkante noch den natürlichen Boden erreicht. Dies hängt mit dem Birsigkanal zusammen, der gegen die Falknerstrasse eine besonders tiefe Fundamentierung nötig machte.

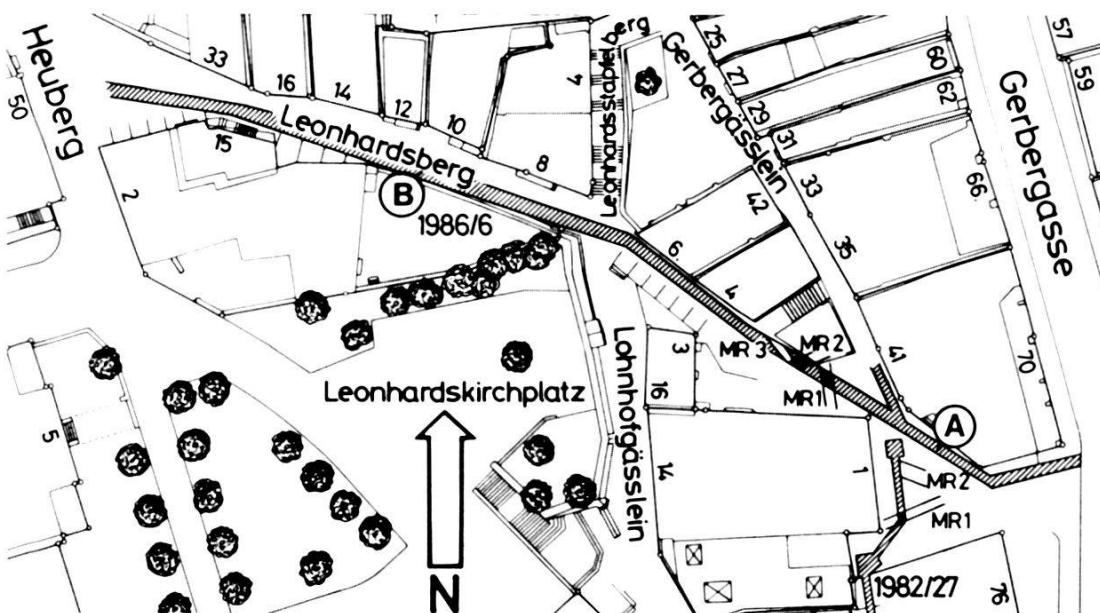
Abb. 4. Leonhardsberg (A), 1986/6. Situationsplan; A und B Verhärtungshorizonte. – Zeichnung: E. Albrecht nach Aufnahmen von Ch. Bing. – Massstab 1:1000.

Leonhardsberg (A), 1986/6: Anlässlich von Leitungsbauten der IWB wurden am Leonhardsberg verschiedene Mauerteile angeschnitten (Abb. 4)⁵⁵.

Bei den Mauern 2 und 3 handelt es sich um die Fundamente der heute zurückversetzten südlichen Mauerecke von Haus Leonhardsberg Nr. 2. Mauer MR 1, aus Kalk-, Sandbruchsteinen und Ziegeln gefertigt und mit Ansatz zu einem Gewölbebogen, konnte als östliche Wange des Rümelinbach-Kanals gedeutet werden⁵⁶.

Stratigraphische Aufschlüsse fehlten, da das Leitungstrassee durch ältere Leitungsbauten bereits stark gestört war. Lediglich an zwei Stellen (Abb. 4, A und B) wurden rund 100 bis 150 cm unter dem heutigen Strassenniveau rudimentäre Reste eines Verhärtungshorizonts beobachtet, der ein älteres Gehniveau anzeigen dürfte⁵⁷. Die spärlichen Streufunde gestatten jedoch keine Deutung und Datierung dieser Strukturen⁵⁸. Der Leitungsgraben liegt nur wenige Meter hinter dem Mauerring aus dem 11. Jh.⁵⁹. RdA

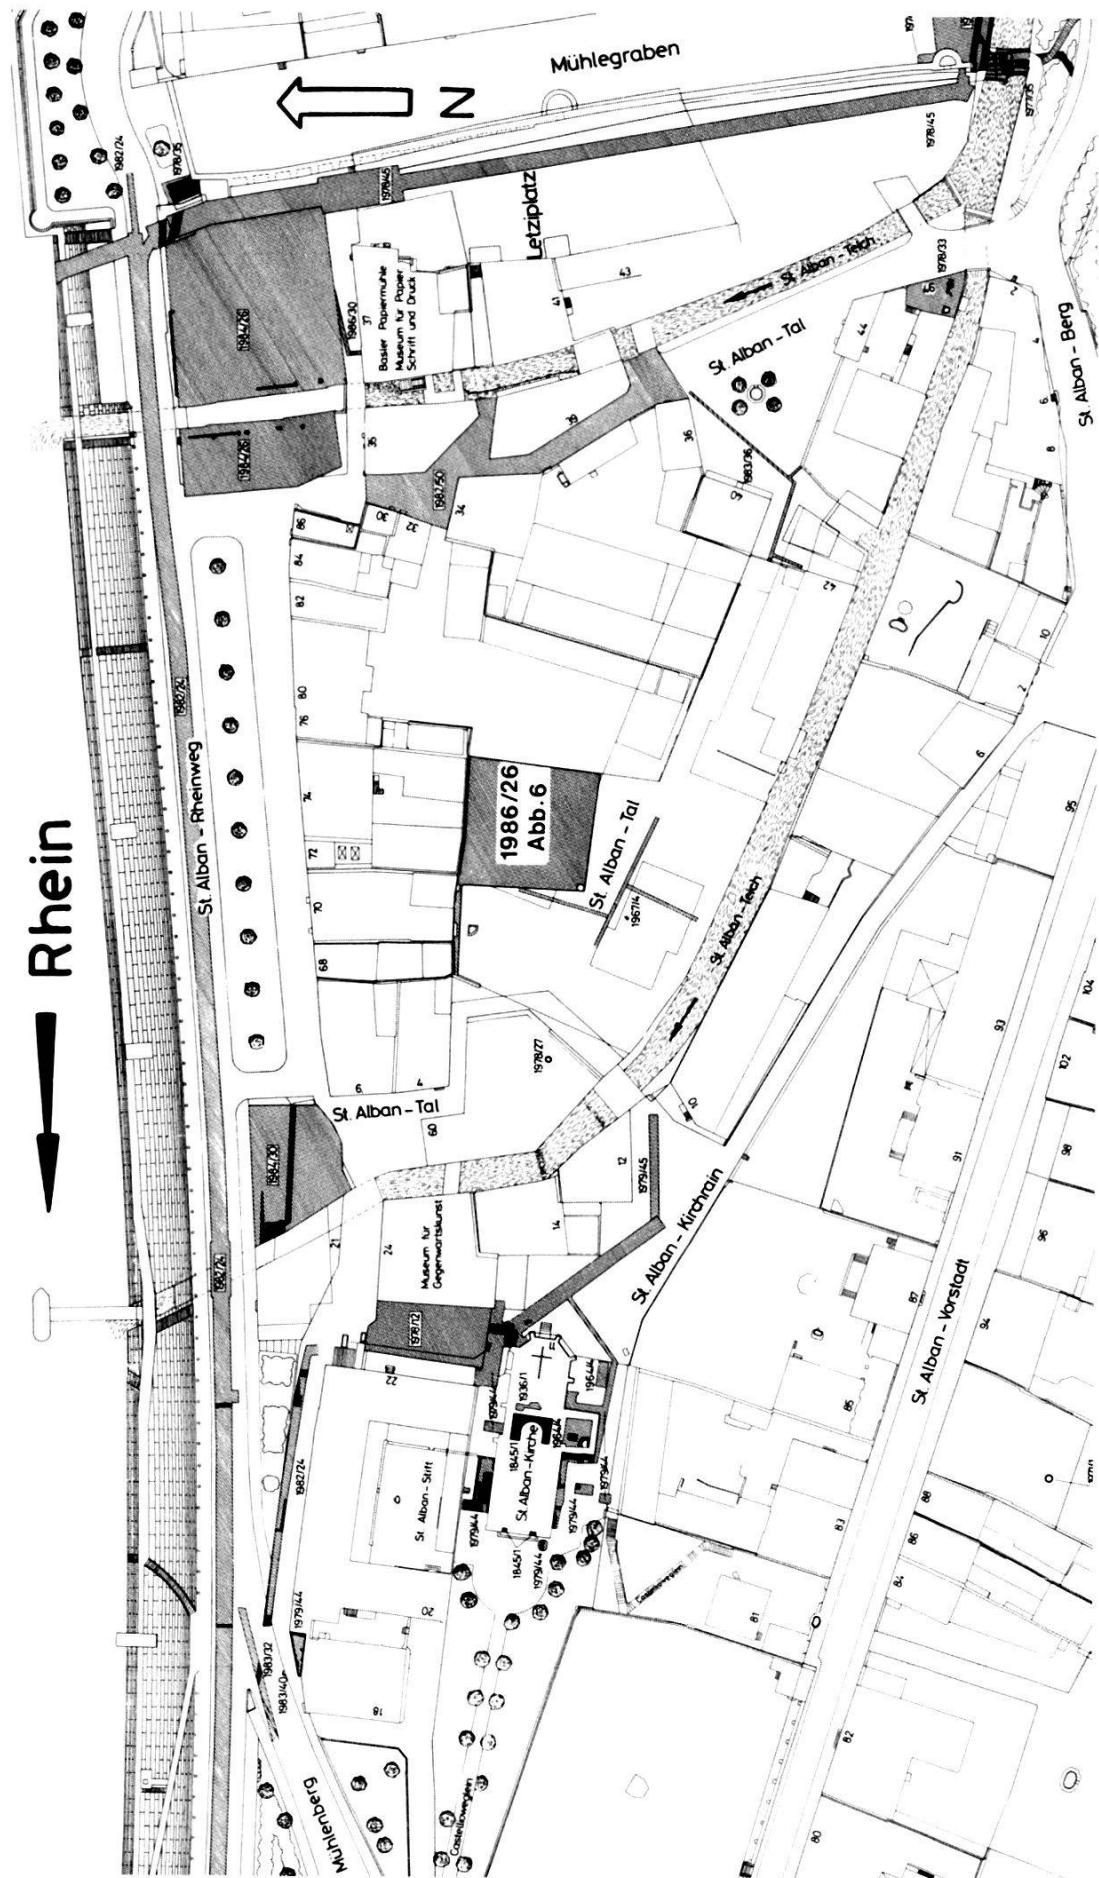
Abb. 5. St. Alban-Tal 40A, 1986/26. Übersichtsplan: verschiedene Grabungen im St. Alban-Tal. – Zeichnung: E. Albrecht. – Massstab 1:2000.

St. Alban-Tal 40 A, 1986/26: Ein Werkstätten-Neubau bot Gelegenheit, in bisher unbebautes Gelände im St. Alban-Tal Einblick zu nehmen (Abb. 5)⁶⁰.

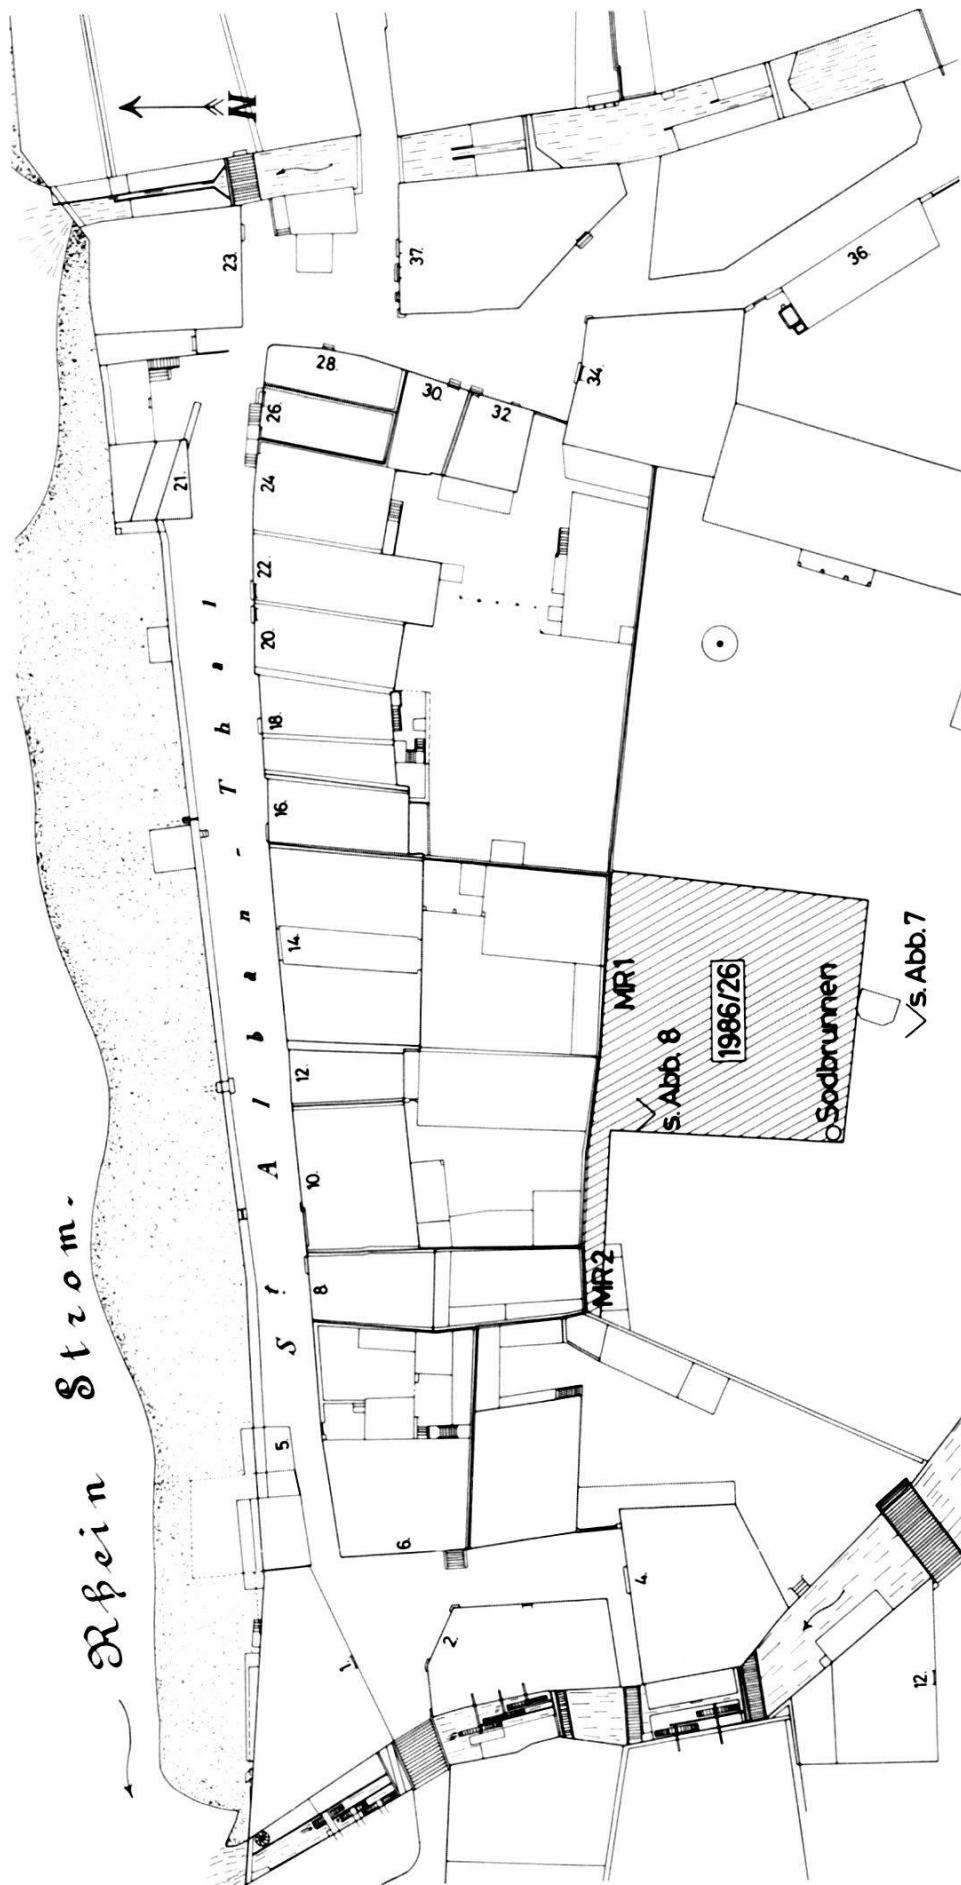
Abb. 6. St. Alban-Tal 40A, 1986/26. Übersichtsplan nach Geometer R. Falkner, um 1860:
Grabungsfläche und Abbildungsverweise. – Zeichnung: E. Albrecht. – Massstab 1:1000.

In der Südwestecke der Baugrube wurde ein neuzeitlicher Sodbrunnen angeschnitten (Abb. 6). Der Schacht war mit modernen Backsteinen und Ziegeln aufgeschüttet und von einem Mahlstein überdeckt. Die aus Granit gefertigte Steinplatte zeigt auf der flachen Seite zwei sichelförmige Rillen durch die das Mehl austreten konnte. Die Aussenseite ist leicht konvex. Der Mühlstein misst 124 cm im Durchmesser⁶³.

Brunnen und Mühlstein passen in dieses Bild: Das Gartenareal wird im Süden und Westen vom St. Albanteich begrenzt (Abb. 6). RdA

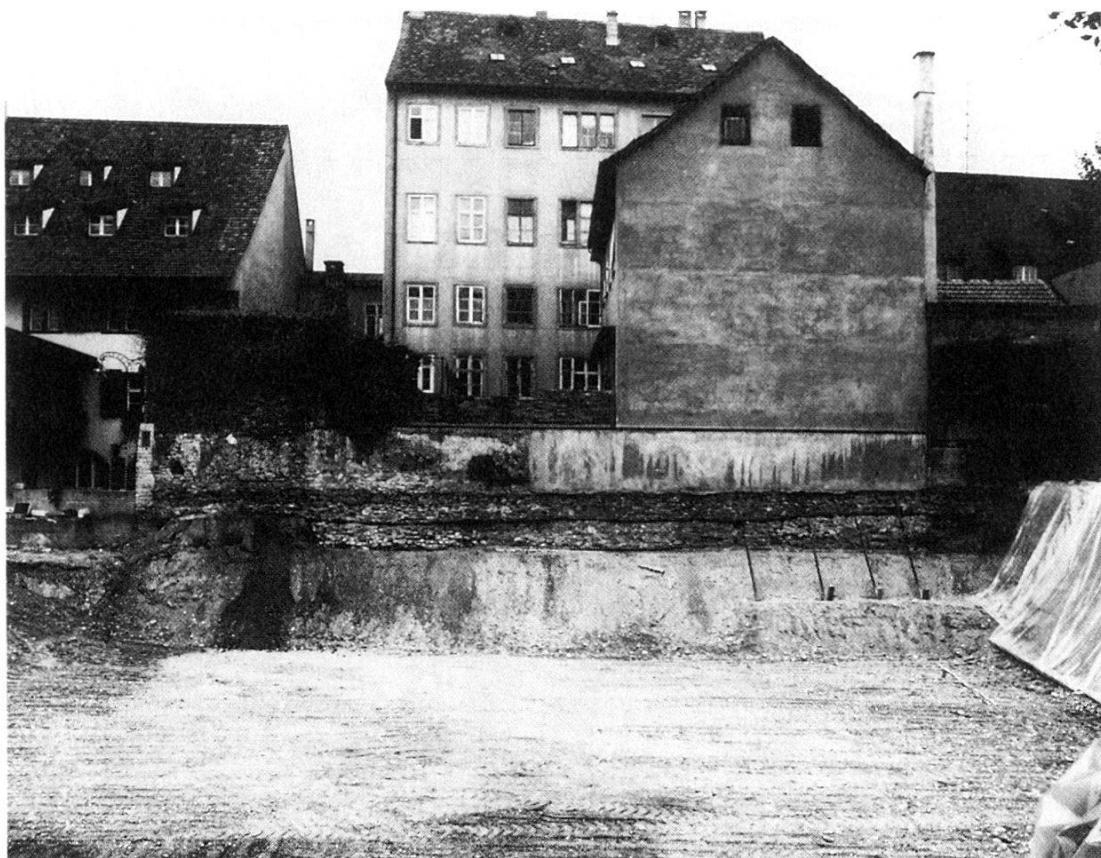
Abb. 7. St. Alban-Tal 40A, 1986/26. Ansicht Mauer MR 1 im Norden der Baugrube.

Gegen Norden grenzt die Baugrube an eine Mauer von unterschiedlicher Beschaffenheit an (Abb. 6 und 7). Der auf den Plänen des letzten Jahrhunderts über eine lange Strecke nachweisbare Mauerzug zeigt im Bereich der Baugrube Elemente, die aus verschiedenen Bauphasen stammen (Abb. 8)⁶¹.

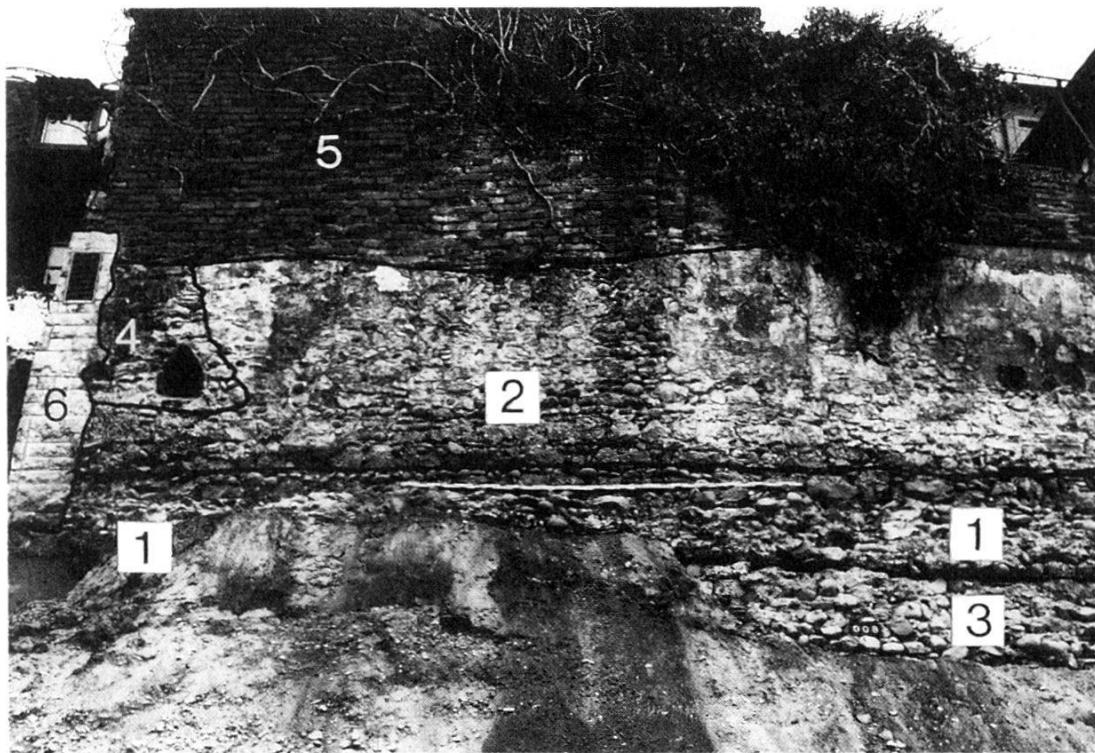
Abb. 8. St. Alban-Tal 40A, 1986/26. Ausschnitt Mauer MR 1, Blick gegen Norden.

Als älteste Mauerteile können die in eine Grube gegossene Fundamentzone (Abb. 8, 1) und das aufgehende Mauerwerk (Abb. 8, 2) einer ursprünglich wohl freistehenden Umfassungsmauer identifiziert werden. Das Fundament besteht vorwiegend aus Kieselwacken

mit vereinzelten Kalkbruchsteinen und Ziegelbrocken. Der Mörtel ist grob gemagert, sandig und von hellbeiger Farbe. Das aufgehende Mauerwerk besteht aus lagenweise versetzten Kalk- und Sandsteinen mit vereinzelten Kieselwacken. In den Ausgleichsschichten waren zahlreiche Hohlziegelfragmente eingemauert. Der Mörtel des aufgehenden Mauerwerks ist identisch mit demjenigen der Fundamentzone.

Unterhalb des Fundaments (Abb. 8, 1) ist deutlich abgesetzt eine jüngere Unterfangungszone (Abb. 8, 3) erkennbar. Die Umfassungsmauer wurde im Zusammenhang mit dem Bau der Häuser jenseits der Mauer unterfangen. Kellerböden und Hofniveau liegen dort deutlich tiefer als das ehemalige Gehniveau diesseits der Mauer. Die auf Abb. 8, 3 erkennbare Rückseite der Unterfangungszone zeigt das typische Bild einer gegen das Liegende versetzten Mauer. Als jüngerer Eingriff in die Umfassungsmauer, wohl noch spätmittelalterlicher Zeitstellung, zeichnet sich Phase Abb. 8, 4 mit Lichtnische aus Ziegelplatten ab. Es folgen die Ziegelmauer (Abb. 8, 5), Rückseite eines neuzeitlichen Anbaus, und eine moderne Kalksteinmauer (Abb. 8, 6).

Letztere dürfte im Zusammenhang mit dem Wiederaufbau des Restaurants Sternen einen älteren Mauerzug ersetzt haben⁶².

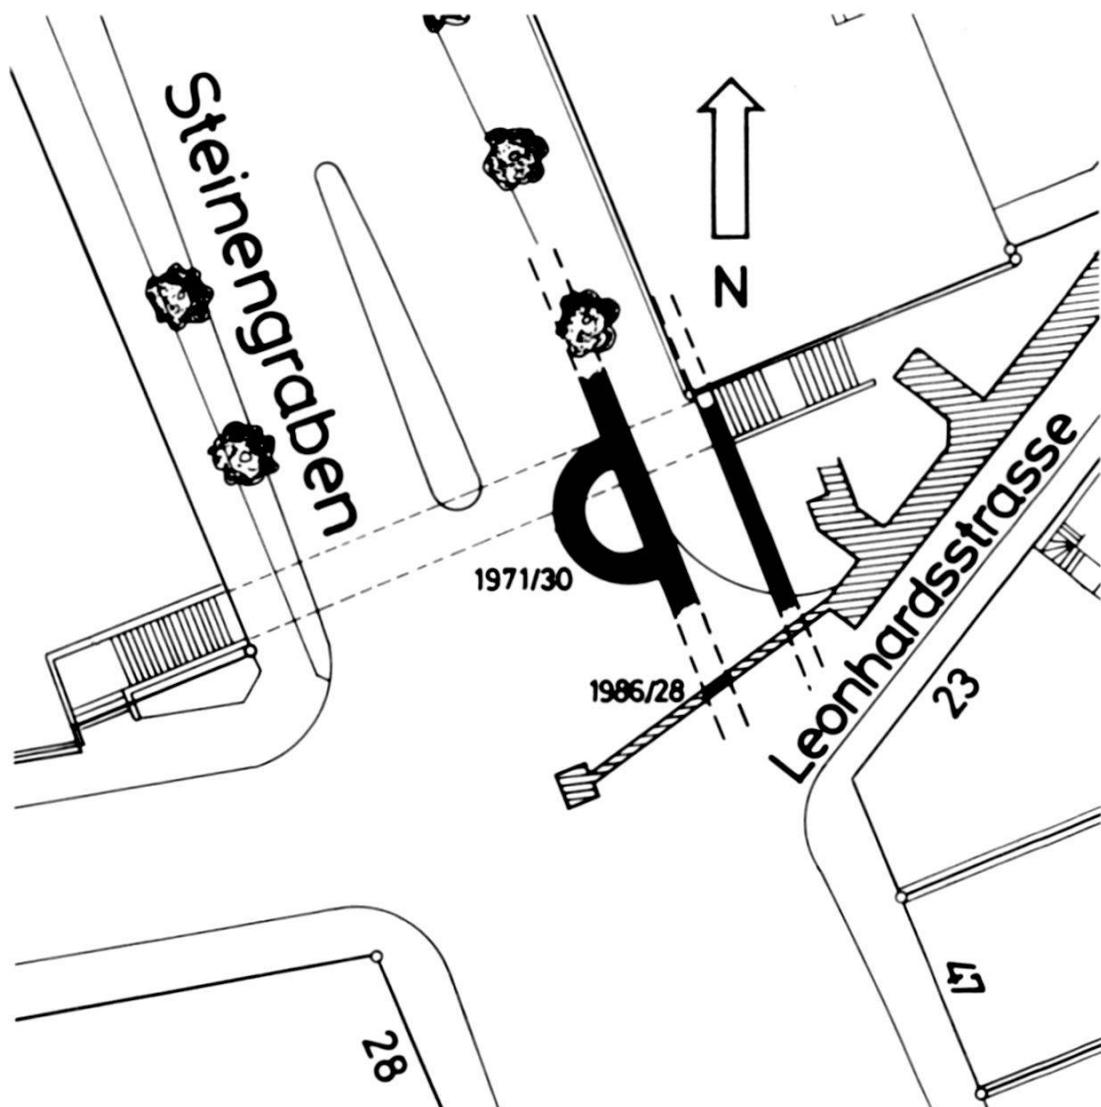
Abb. 9. Steinengraben 47 (A), 1986/28. Situationsplan: Äussere Stadtmauer und Einfassungsmauer. – Zeichnung: E. Albrecht. – Massstab 1:500.

Steinengraben 47 (A), 1986/28: Anlässlich von Aushubarbeiten für einen Vereinigungsschacht von Kanalisationsleitungen wurden Mauerreste der Äusseren Stadtmauer angeschnitten⁶⁵. Das Mauerstück ergänzt einen 1971 beobachteten Befund (Abb. 9)⁶⁶.

Damals wurde die Stadtmauer mit dem Ansatz eines Wehrturms und einer ca. 3,40 m stadtwärts liegenden Einfassungsmauer des Rebenackers freigelegt.

Die jüngsten Beobachtungen gestatten eine Präzisierung der Mauerstärke auf 180 cm. Die Sohle des Stadtgrabens wurde bei 269.70, d.h. 4,5 m unter dem heutigen Strassenniveau, noch nicht erreicht. Ein zweiter Mauerzug konnte an dieser Stelle nicht beobachtet werden.

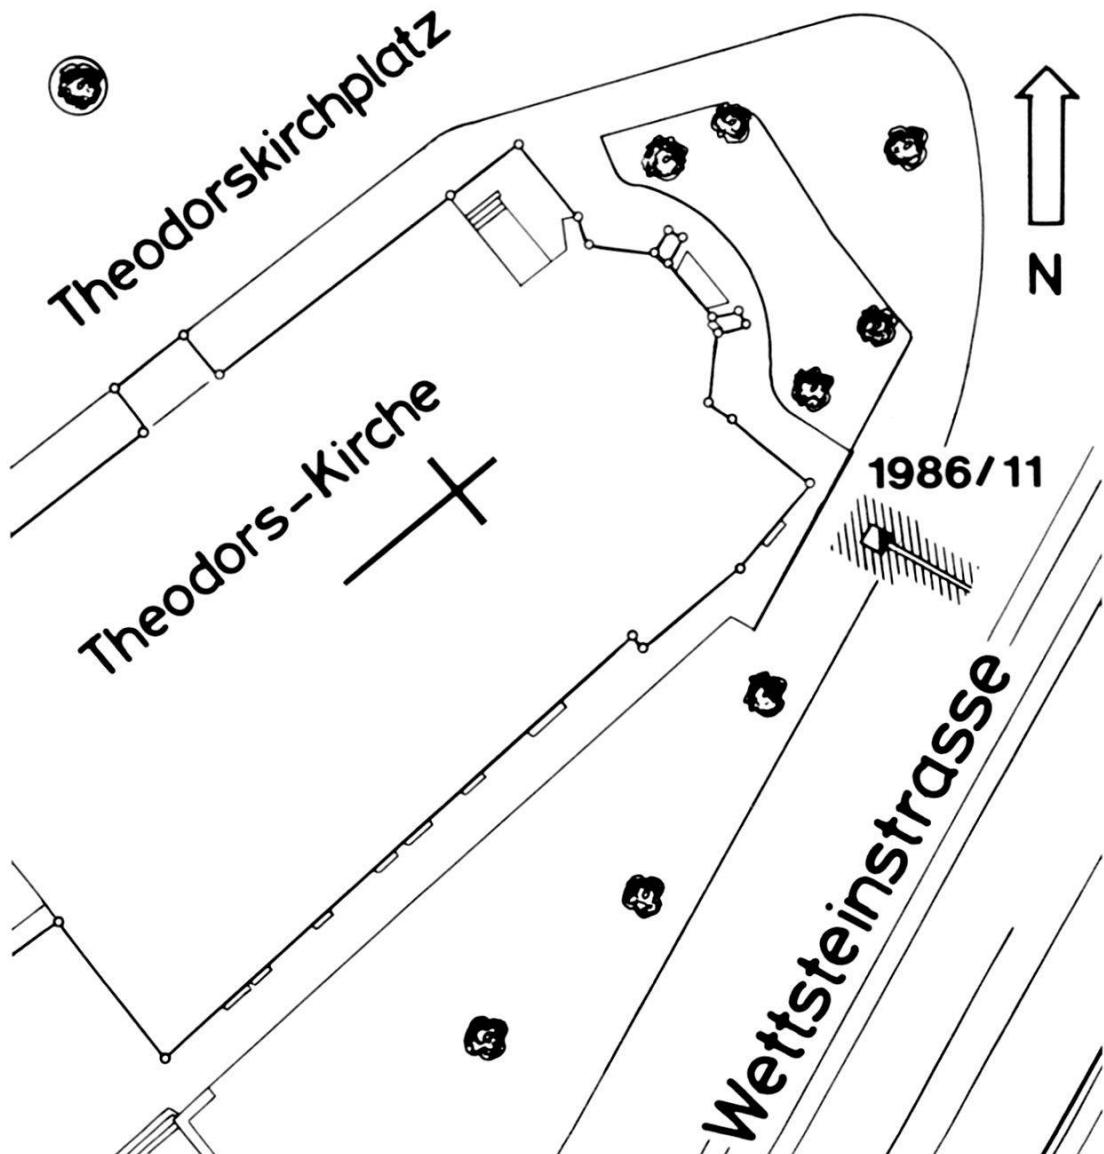
Abb. 10. Wettsteinstrasse (A), 1986/11. Situationsplan: Stadtmauer. – Zeichnung: E. Albrecht nach Aufnahmen von Ch. Bing. – Massstab 1:500.

Wettsteinstrasse (A), 1986/11: Bei Leitungsbauten östlich der Kirche St. Theodor wurden die ehemalige Stadtmauer von Kleinbasel und menschliche Skelettreste angeschnitten (Abb. 10). Die Fundmeldung erfolgte durch die Polizei, der diensthabende Polizist liess die Bauarbeiten vorübergehend einstellen⁶⁸.

Leider konnte nur noch ein Skelett in seiner ungefähren Lage rekonstruiert werden. Die Bestattungen lagen längs der Wehrmauer, ca. 100–120 cm in einen lehmigen, schutthaligen Sand eingetieft. Es handelt sich dabei um Gräber des Friedhofs St. Theodor, der vom Mittelalter bis ins 19. Jh. belegt wurde⁶⁹. RdA

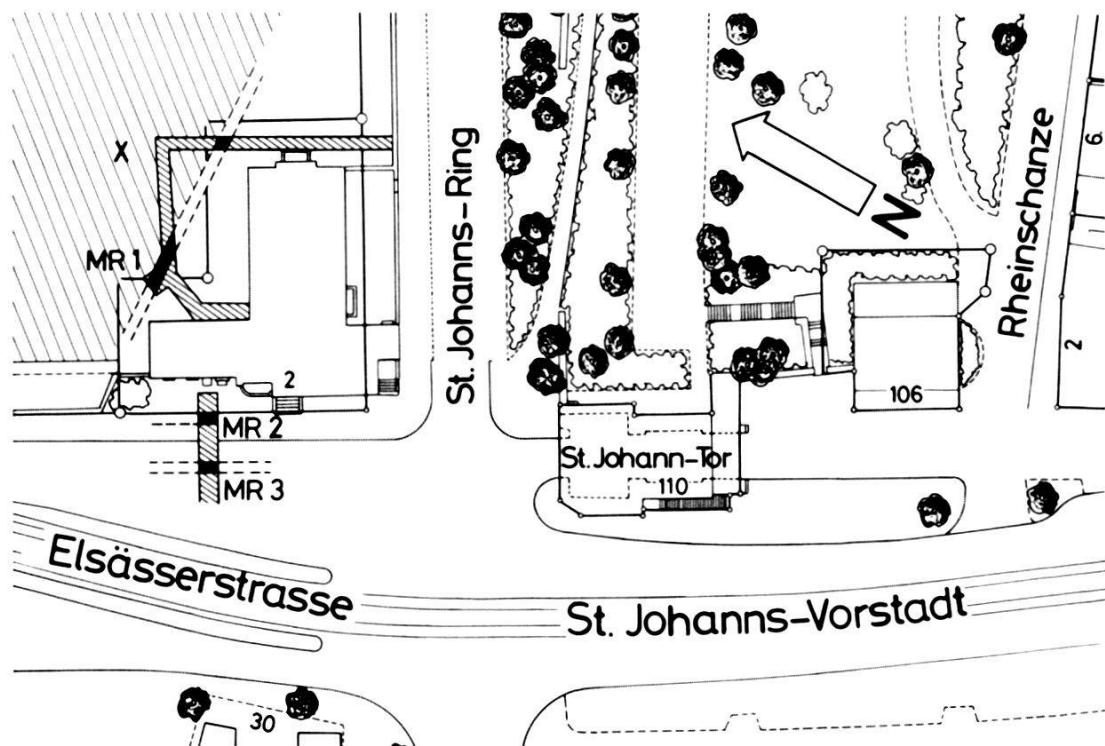
Abb. 11. Elsässerstrasse 2, 1986/16. Situationsplan. – Zeichnung: E. Albrecht nach Aufnahmen von Ch. Bing. – Massstab 1:1000.

Bei der Nordecke der Liegenschaft kamen nur wenige cm unter der Humusdecke mehrere menschliche Schädel zum Vorschein (Abb. 11). Weitere Skelettreste wurden beim Ausheben der Leitungstrassées geborgen⁷⁶. Es handelt sich um menschliche Überreste des ehemaligen, zum Bürgerspital gehörenden Spitalfriedhofes vor dem St. Johann-Tor, welcher 1844 bis 1886 belegt worden war (Abb. 12). – Schon im Jahre 1799 waren an dieser Stelle, vor den Toren der Stadt, im Lazarett verstorbene französische Soldaten beigesetzt worden.

3). Die parallel zur Elsässerstrasse verlaufende Mauer MR 2 war rund 1,3 m stark und wies eine östliche äussere Mauerschale aus Buntsandsteinquadern auf. Sie gehört zur letzten Umbauphase der äusseren Grabenbrücke, welche – wohl zusammen mit der Umgestaltung der inneren, ursprünglich hölzernen Grabenbrücke – zu einem Erddamm mit Sandsteinverblendung umgebaut worden war. Weiter westlich, in etwa 4 m Distanz zu MR 2, soll nach Aussage der Arbeiter eine weitere, jedoch nur 60 cm starke Bruchsteinmauer MR 3 parallel zu MR 2 verlaufen sein. Diese dürfte zusammen mit den Resten eines nur ca. 2 bis 3 m langen gemauerten Brückenpfeilers im dazwischenliegenden Bereich zur ursprünglich äusseren Holzbrücke gehört haben⁷⁷.

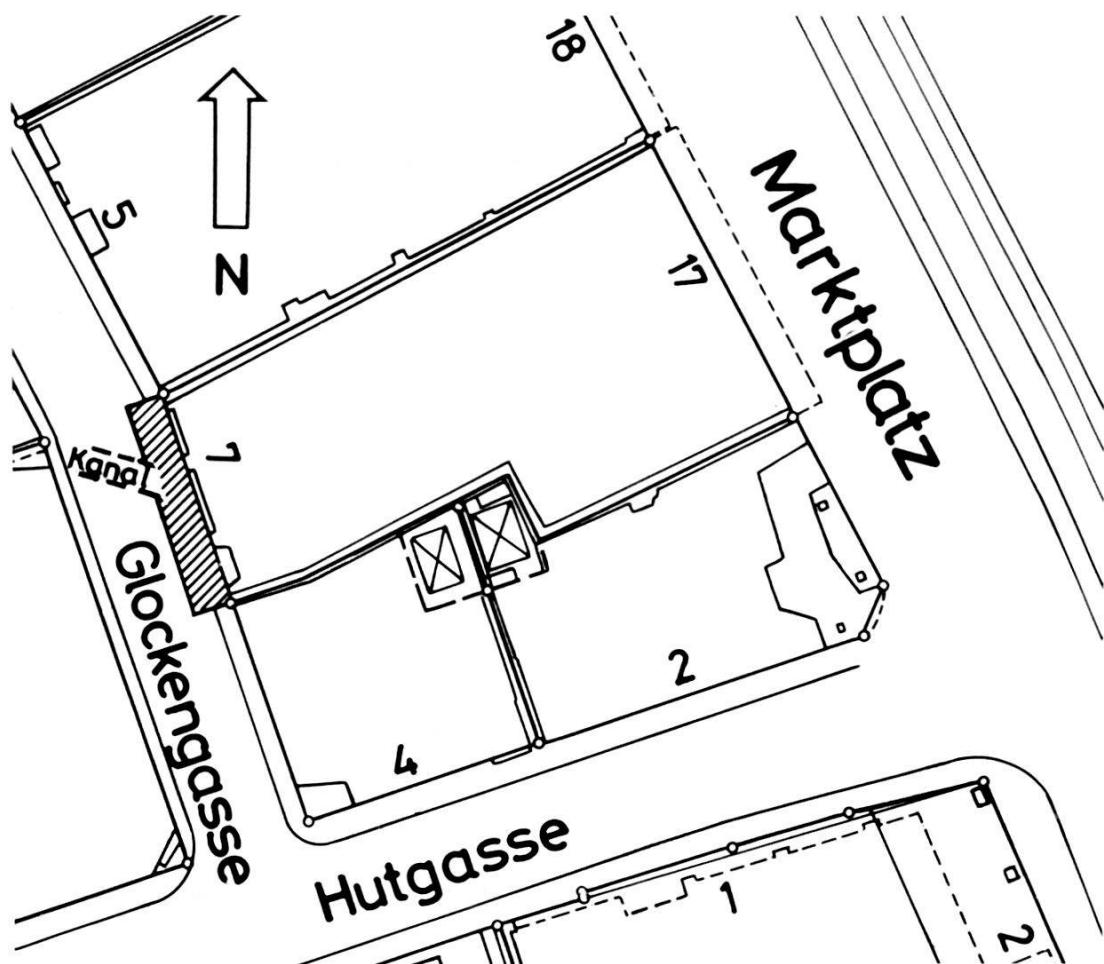
Abb. 13. Glockengasse 7 (A), 1986/1. Situationsplan. – Zeichnung: E. Albrecht nach Aufnahmen von H. Eichen. – Massstab 1:500.

Die Seitenwände des im Licht 120 cm breiten Kanals waren 80 cm in den Blauen Letten eingetieft, dessen Oberkante bei 251.15 registriert wurde⁷⁹. Das Mauerwerk bestand aus Kalk- und Sandsteinen mit vereinzelten Kieselwacken und Ziegeln. Die Wände waren von einem Backsteingewölbe überspannt, die Höhe vom Scheitel bis zur Sohle mass 210 cm im Licht. Die Seitenwände standen auf einem im Blauen Letten horizontal versetzten Holzbalken, der ein unregelmässiges Absinken der Wände verhinderte. Offensichtlich verzichtete man darauf, die Kanalsohle mit einem Boden auszukleiden, da der als Baugrund dienende Letten wasserundurchlässig war. Der Kanal war mit grossen Kalksteinquadern aufgefüllt. Seitlich und oberhalb des Tunnels lagen Aufschüttungen ohne erkennbare Schichtung. Es dürfte sich um einen Abwasserkanal handeln, der ungefähr der Falllinie folgend, zum Birsigtunnel hinunter führte⁸⁰.

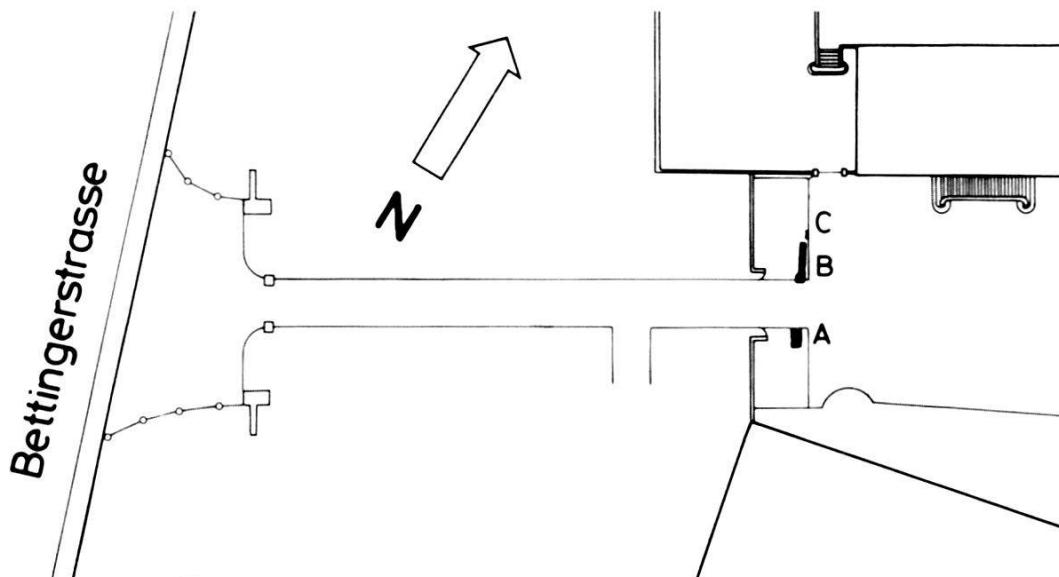
Abb. 14. Riehen, Bettingerstrasse 121 (Wenkenhof), 1986/17. Mauerfundamente des barocken Portales (A, B) und der Umfassungsmauer (C) des Wenkenhofes. – Zeichnung: E. Albrecht nach Feldaufnahme von H. Eichin. – Massstab 1:1000.

Die rund 1 m tief reichenden Mauerfundamente stammen von der alten Einfassungsmauer des Wenkenhofes (Abb. 14, A-C). Vermutlich handelt es sich um Fundamente des barocken Portales, welches auf dem bekannten Stich «Lage von Wencken» von 1753 dargestellt ist (Abb. 15)⁸³. Das jetzige Portal befindet sich an der heute rund 60 m weiter westlich vorbeiführenden Bettingerstrasse. G. Helmig

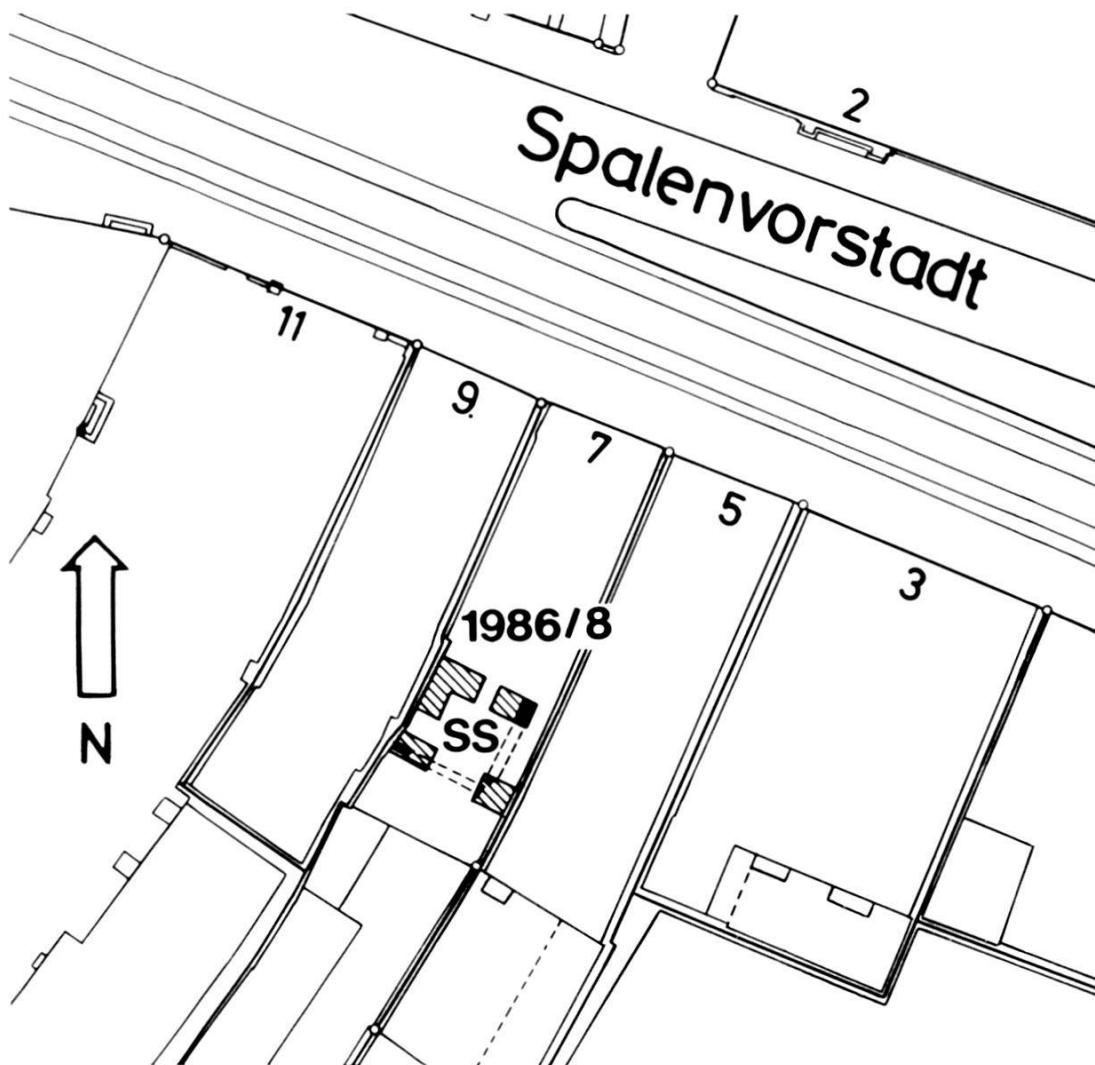
Abb. 16. Spalenvorstadt 7, 1986/8. Situationsplan: Sondierflächen. – Zeichnung: E. Albrecht nach Aufnahme von Ch. Stegmüller. – Massstab 1:500.

Spalenvorstadt 7, 1986/8: Aufgrund des geplanten Umbaus der Liegenschaft Spalenvorstadt 7 ergab sich für die Archäologische Bodenforschung die Möglichkeit, im Keller einige Sondierungen vorzunehmen⁸⁶. Die Untersuchungen fanden in enger Zusammenarbeit mit der Basler Denkmalpflege statt, die für die Dokumentation des aufgehenden Mauerwerks sorgte⁸⁷.
