Zeitschrift: Basler Zeitschrift für Geschichte und Altertumskunde

Band: 88 (1988)

Kapitel: C: Fundbericht der Archäologischen Bodenforschung

C. Fundbericht der Archäologischen Bodenforschung

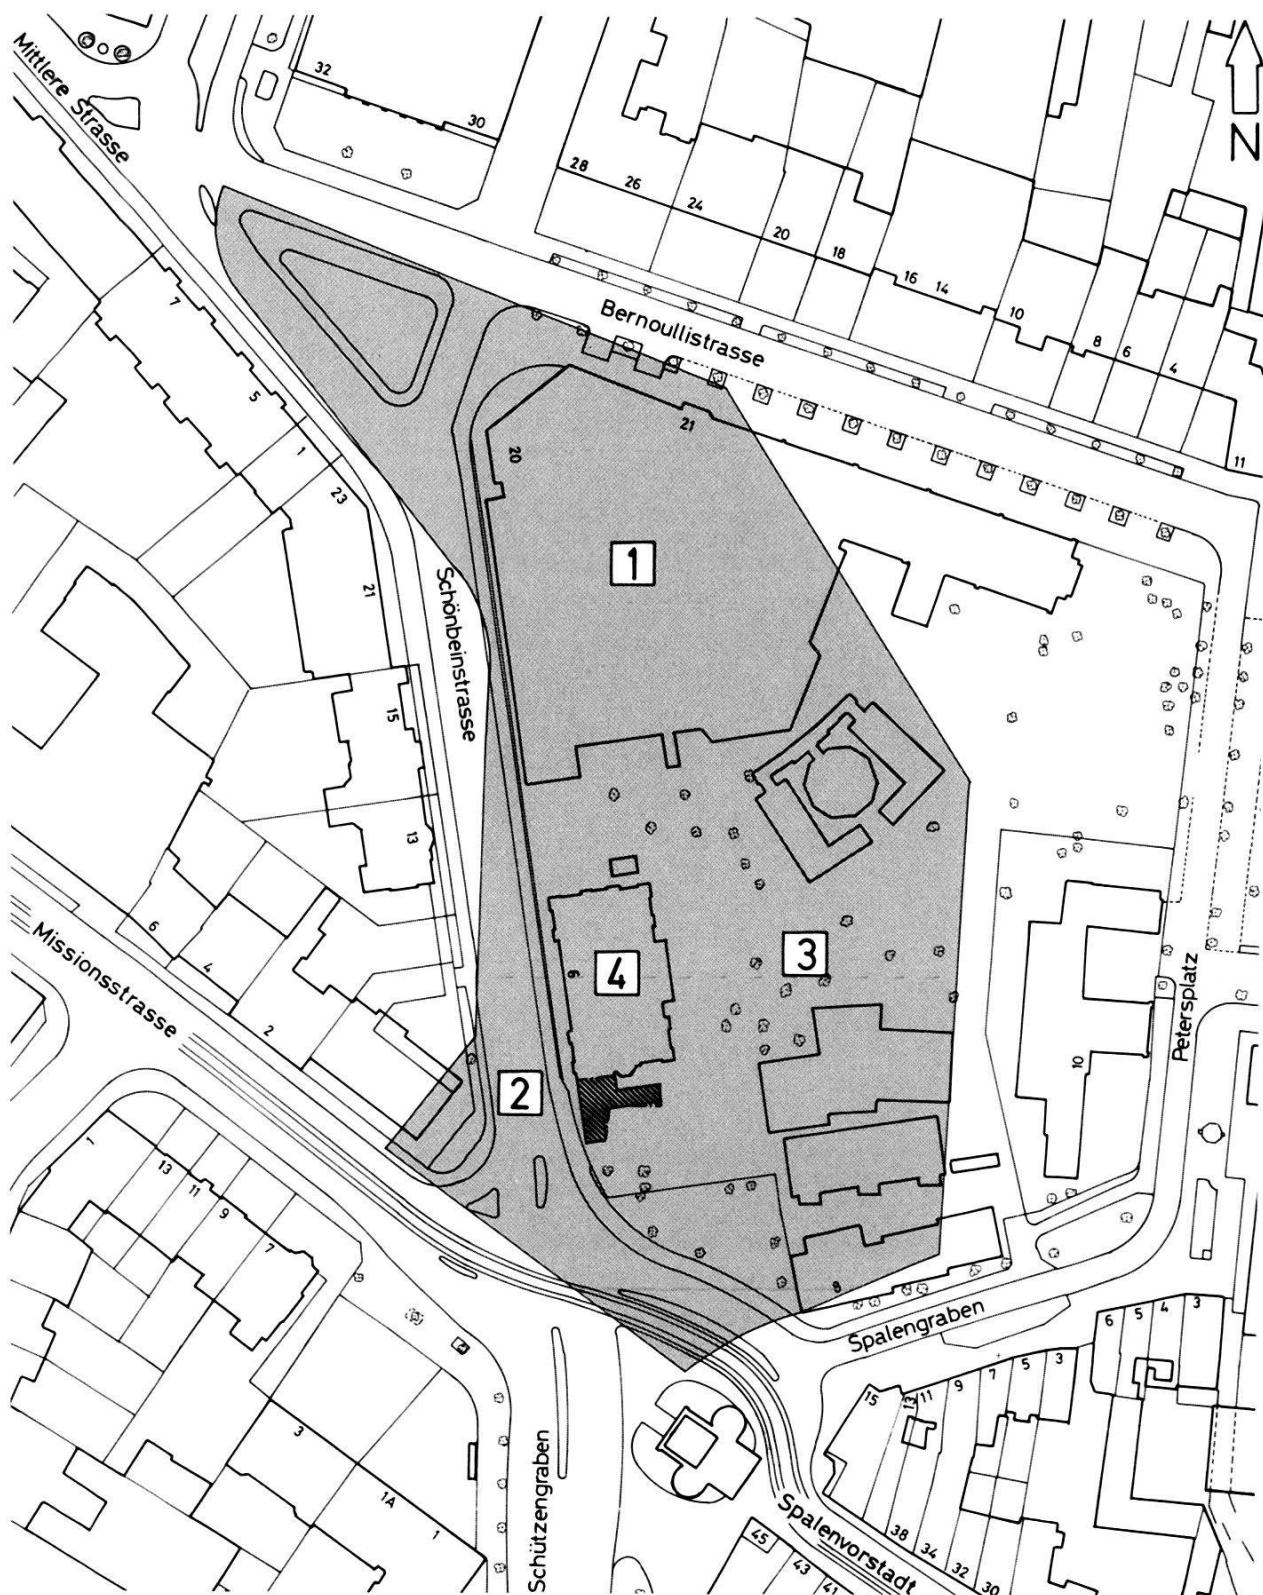
23b. Situationsplan: Projektion des Spalengottesackers (gerastert) auf das heutige Stadtbild. Der Friedhof wird von Teilen der Universitätsbibliothek (1), der Schönbeinstrasse (2) und des Botanischen Gartens (3) sowie vom Botanischen Institut (4) überdeckt. Schraffiert: ausgegrabenes Areal unter dem Gewächshaus-Neubau. – Zeichnung: H. Eichin. – Massstab 1:2000.
