Zeitschrift: Basler Zeitschrift für Geschichte und Altertumskunde
Herausgeber: Historische und Antiquarische Gesellschaft zu Basel
Band: 88 (1988)

Kapitel: C: Fundbericht der Archäologischen Bodenforschung
Autor: D'Aujourd'hui, Rolf / Bing, Christian / Helmig, Guido

C. Fundbericht der Archäologischen Bodenforschung

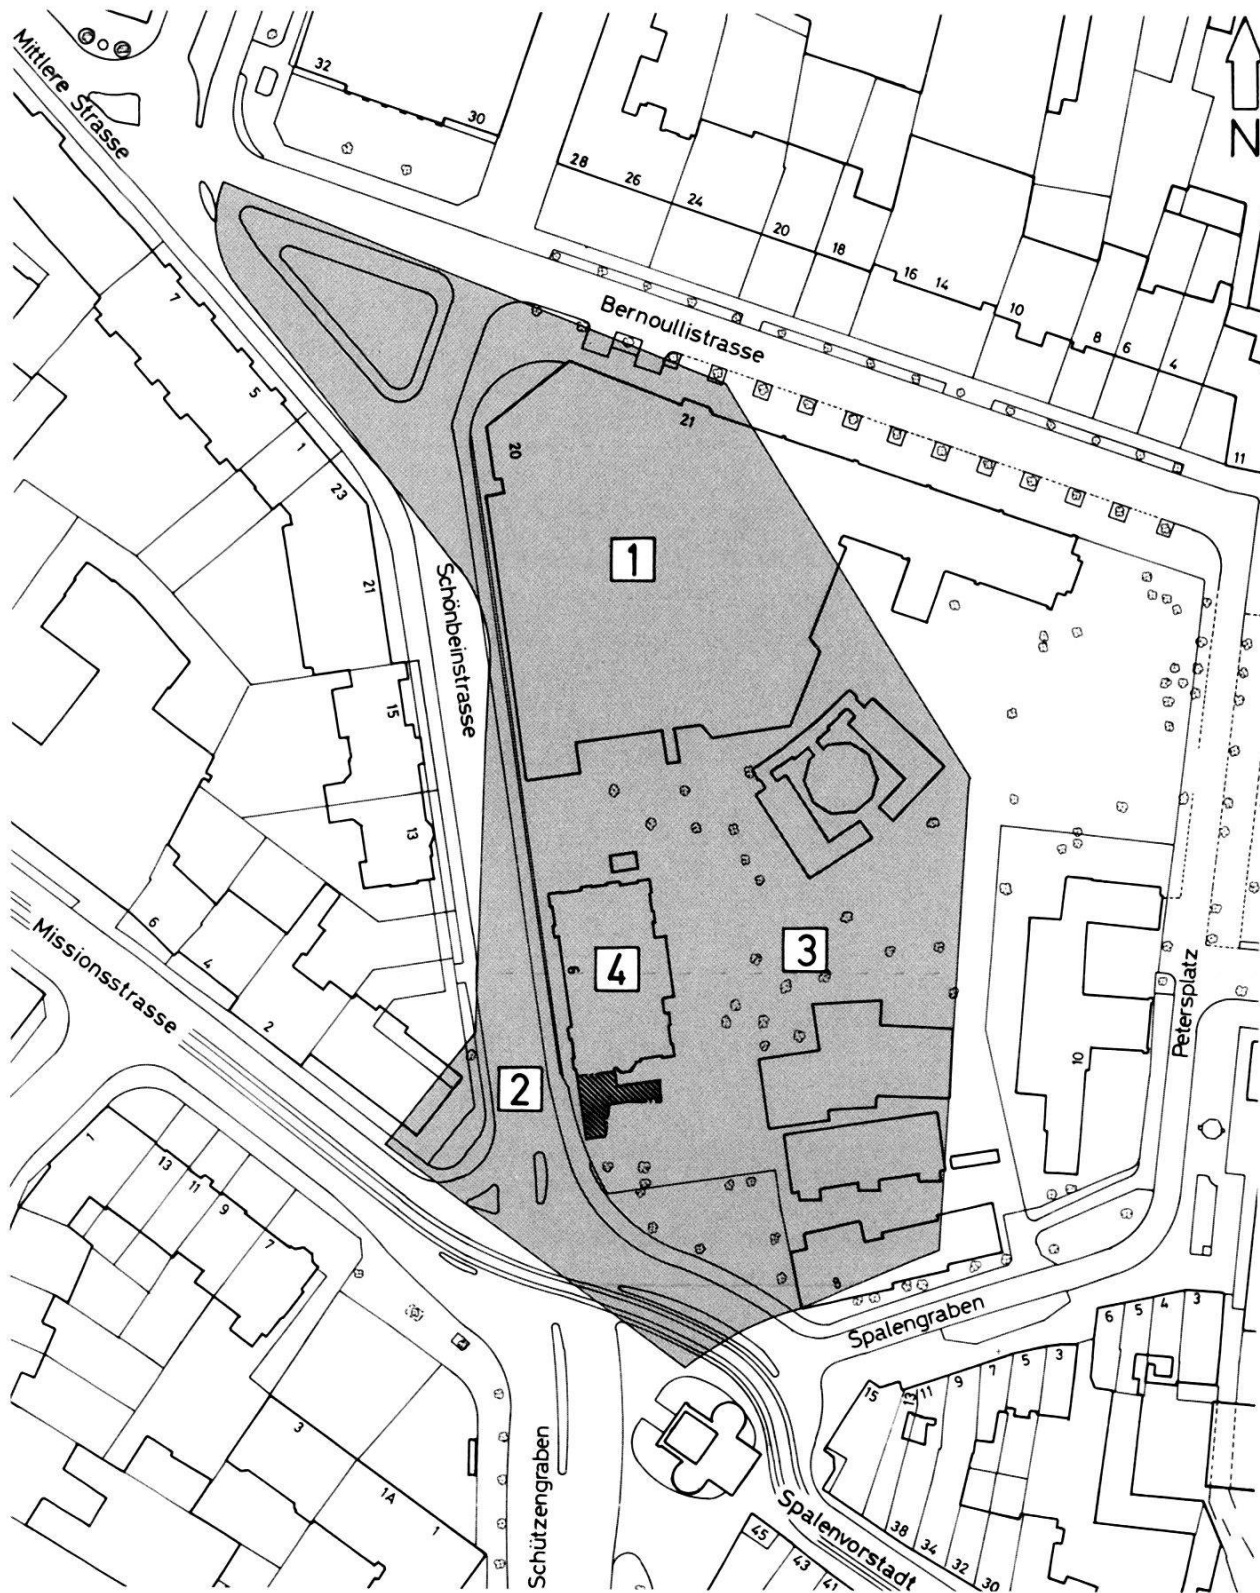
23b. Situationsplan: Projektion des Spalengottesackers (gerastert) auf das heutige Stadtbild. Der Friedhof wird von Teilen der Universitätsbibliothek (1), der Schönbeinstrasse (2) und des Botanischen Gartens (3) sowie vom Botanischen Institut (4) überdeckt. Schraffiert: ausgegrabenes Areal unter dem Gewächshaus-Neubau. – Zeichnung: H. Eichin. – Massstab 1:2000.

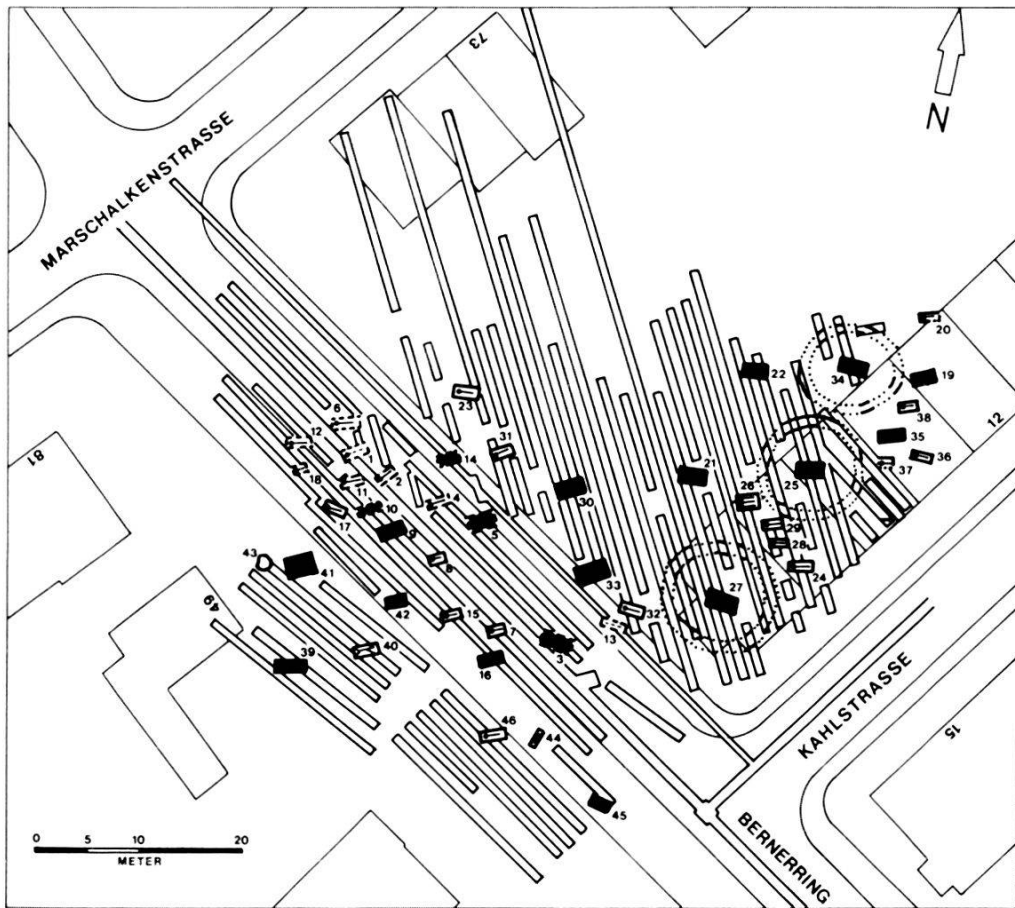
Abb. 26. Bernerring (A), 1987/15. Situationsplan: Gräber und Sondierschnitte. – Zeichnung: H. Eichin, nach Martin M., *Das fränkische Gräberfeld von Basel-Bernerring*. Basel 1976, Abb. 2. – Massstab 1:1000.
