Zeitschrift: Basler Zeitschrift für Geschichte und Altertumskunde
Herausgeber: Historische und Antiquarische Gesellschaft zu Basel
Band: 88 (1988)

Kapitel: D: Abhandlungen und Vorberichte über Plangrabungen
Autor: [s.n.]

*D. Abhandlungen und Vorberichte über Plangrabungen**Die steinzeitlichen Funde aus Riehen und Bettingen*

Urs Leuzinger

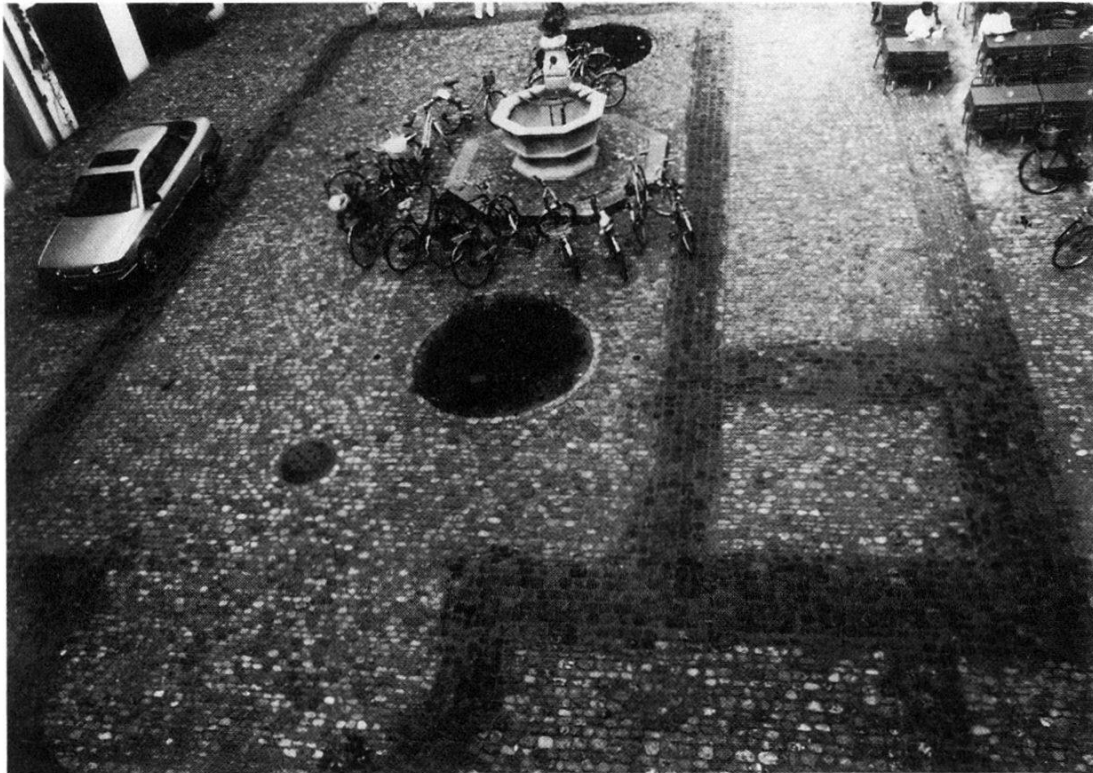
Abb. 30. Andreasplatz (A) (Kirche), 1977/15. Markierung des Grundrisses in der Pflasterung.

Heute präsentiert sich der renovierte Andreasplatz neu gepflästert, der Brunnen und die beiden neu gepflanzten Bäume stehen an ihrem ursprünglichen Ort. Die Platzgestaltung¹⁶⁹ geht auf den Zustand des letzten Jahrhunderts zurück. Der Grundriss des 1792 abgebrochenen Bauwerkes wurde in der Pflasterung markiert (Abb. 30).

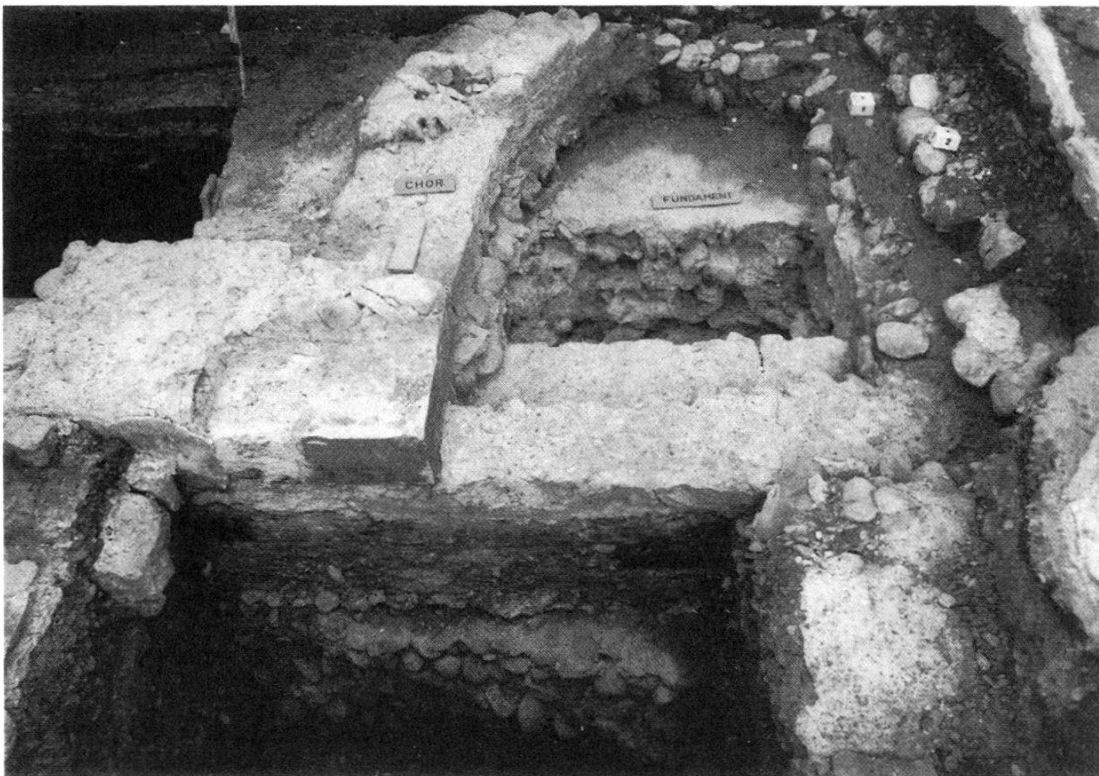
35b. Aufsicht Chor mit Spannriegel und Fundament.

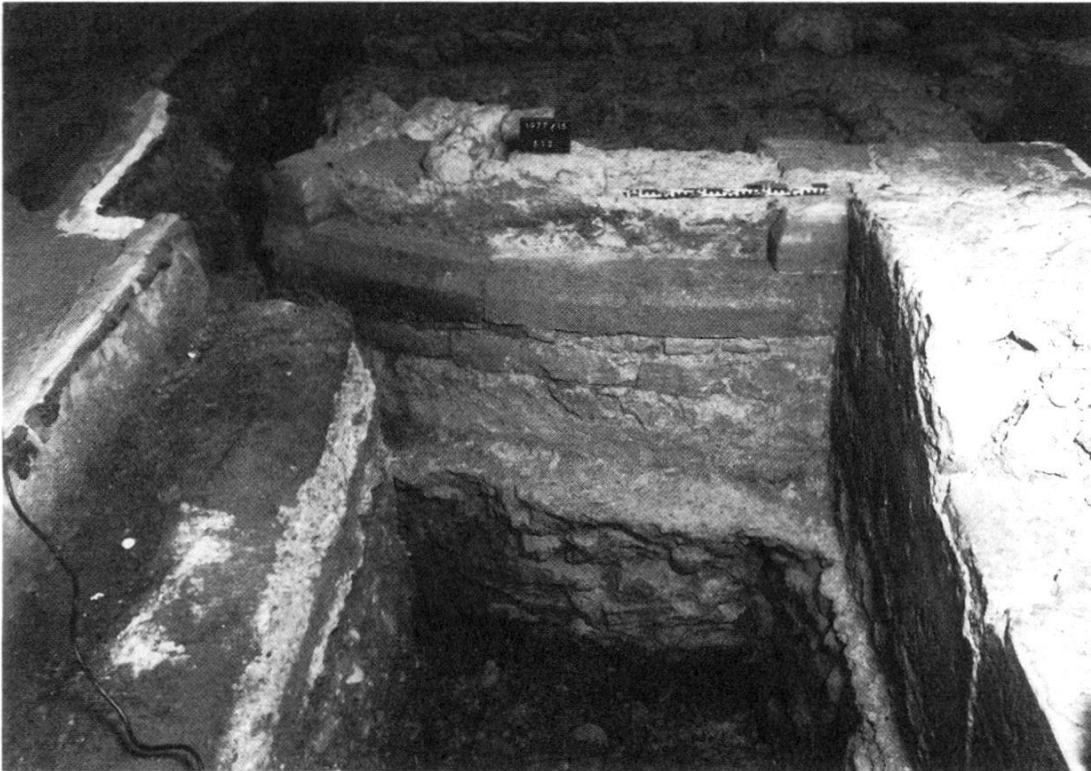
35c. Aussenansicht der Chorpartie mit Fundamentzone, Sockel und Säulenbasis. Links Reste des Mörtelbodens in der Sakristei, rechts Reste des Aussenputzes am aufgehenden Mauerwerk des Langhauses.

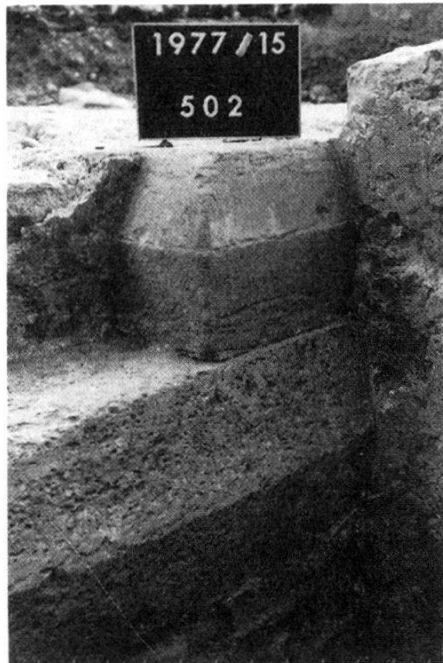
Die Zweiphasigkeit von Turm und Langhaus ist an der Nordostecke des Langhauses, wo die östliche Turmmauer an die nördliche Aussenmauer des Saales anstösst, deutlich erkennbar (Abb. 36b und Abb. 39). In der Baufuge waren noch Reste des ehemaligen Aussenputzes erhalten. Das unterschiedliche Niveau der Bau- und Gehhorizonte der Phasen 1 und 2 sowie der Bauschutt vom Ausbruch der Verbindungstür zum Turm, aber auch Unterschiede in der Steinbearbeitungstechnik lassen den sicheren Schluss zu, dass es sich hier nicht bloss um Arbeitsetappen, sondern um zwei Bauphasen handelt.

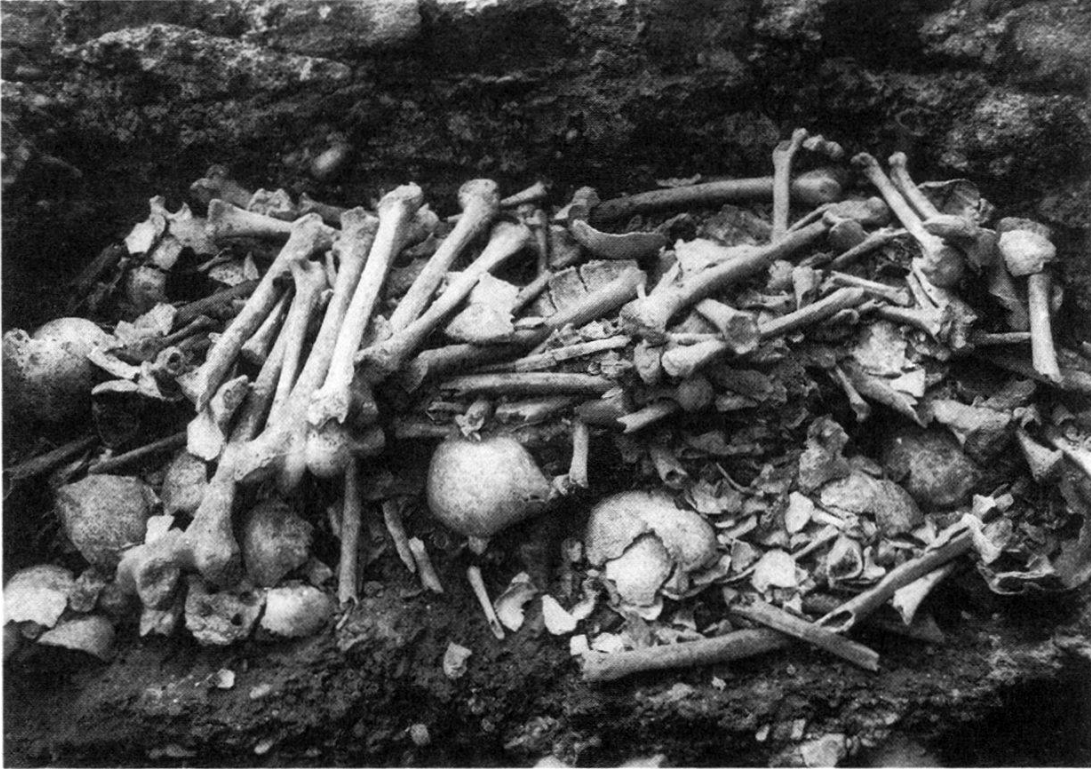
Abb. 37. Andreasplatz (A) (Kirche), 1977/15. Gräber.
37a. Ossuar

Vor den Planiearbeiten für das Verlegen des neuen Kirchenbodens wurde in der Nordwestecke des Seitenschiffs ein *Ossuar* (13b) angelegt. Langknochen und Schädel lagen sauber geordnet in der steilwandigen, unmittelbar an das Mauerwerk anschliessenden Grube (Abb. 37a). Erst nach dem Beisetzen der Gebeine wurde der Boden im Kircheninnern planiert. Das Ossuar (13b) wird von der Planieschicht deutlich (13c) überlagert.

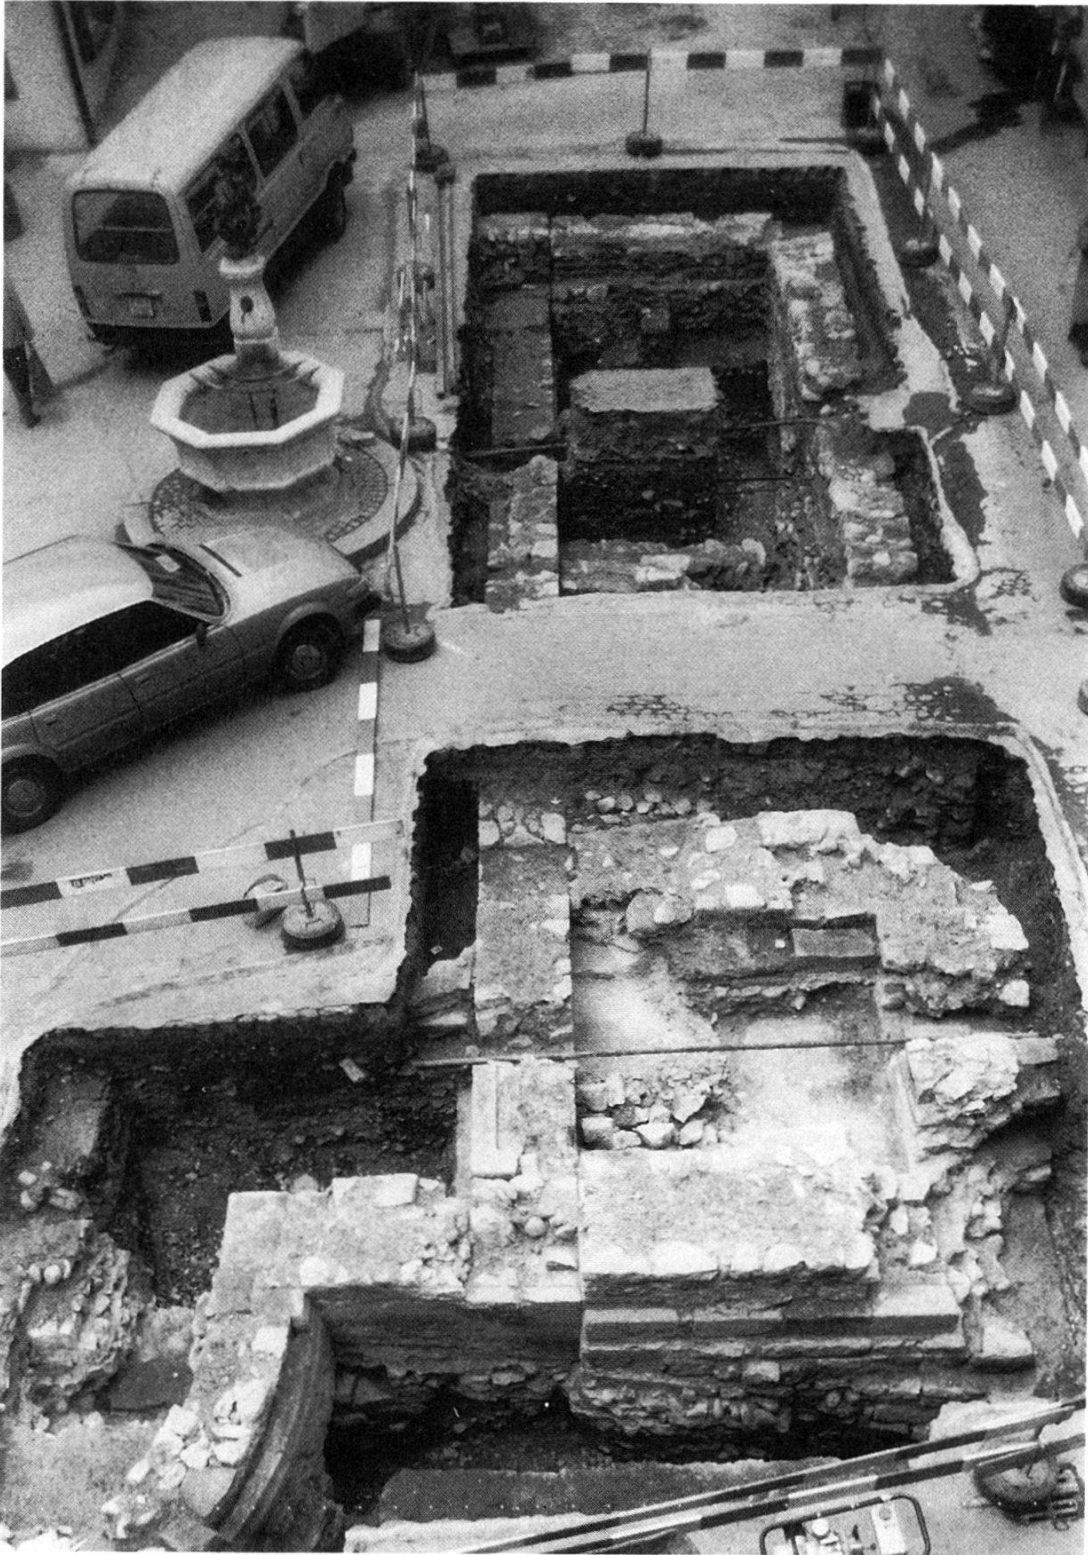
Abb. 39. Andreasplatz (A) (Kirche), 1977/15. Übersichtsfoto: Grabungsetappe III.

Die Abbruchkronen der Mauern bezeichnen das Niveau des Abbruchhorizonts in sämtlichen Profilerien (Abb. 39). Die Differenz zwischen dem heutigen Gelniveau (X) und dem Abbruchhorizont (IX) beträgt durchschnittlich 30 cm, im Bereich des Chores lediglich 20 cm.

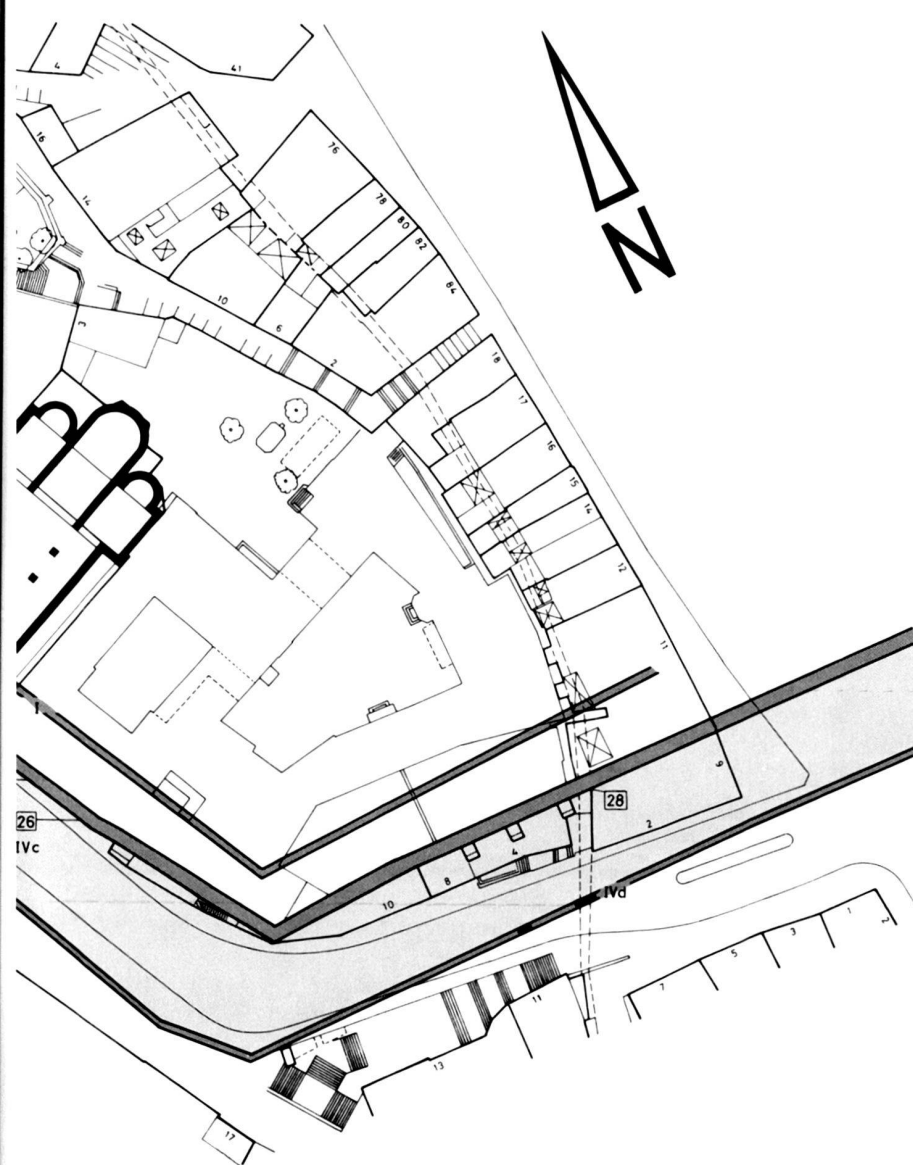
Abb. 45 (Fortsetzung). Stadtbefestigung und Baubefunde am Leonhardsgraben/Kohlenberg.
Zeichnung: Ch. Bing. – Massstab 1:1000.

Bei einer Hausbegehung konnte der mutmassliche Verlauf der Burkhardtschen Stadtmauer anhand alter Baulinien rekonstruiert werden (Abb. 45,2). Die Mauer schliesst an den Spalenschwibbogen an (Abb. 45,4, vgl. auch Abb. 59) und biegt in der Liegenschaft Leonhardsgraben 3 (Abb. 45,1, siehe unten) nach Osten um. Die auf dem Plan von Matthäus Merian (Abb. 61) erkennbare unbebaute Fläche

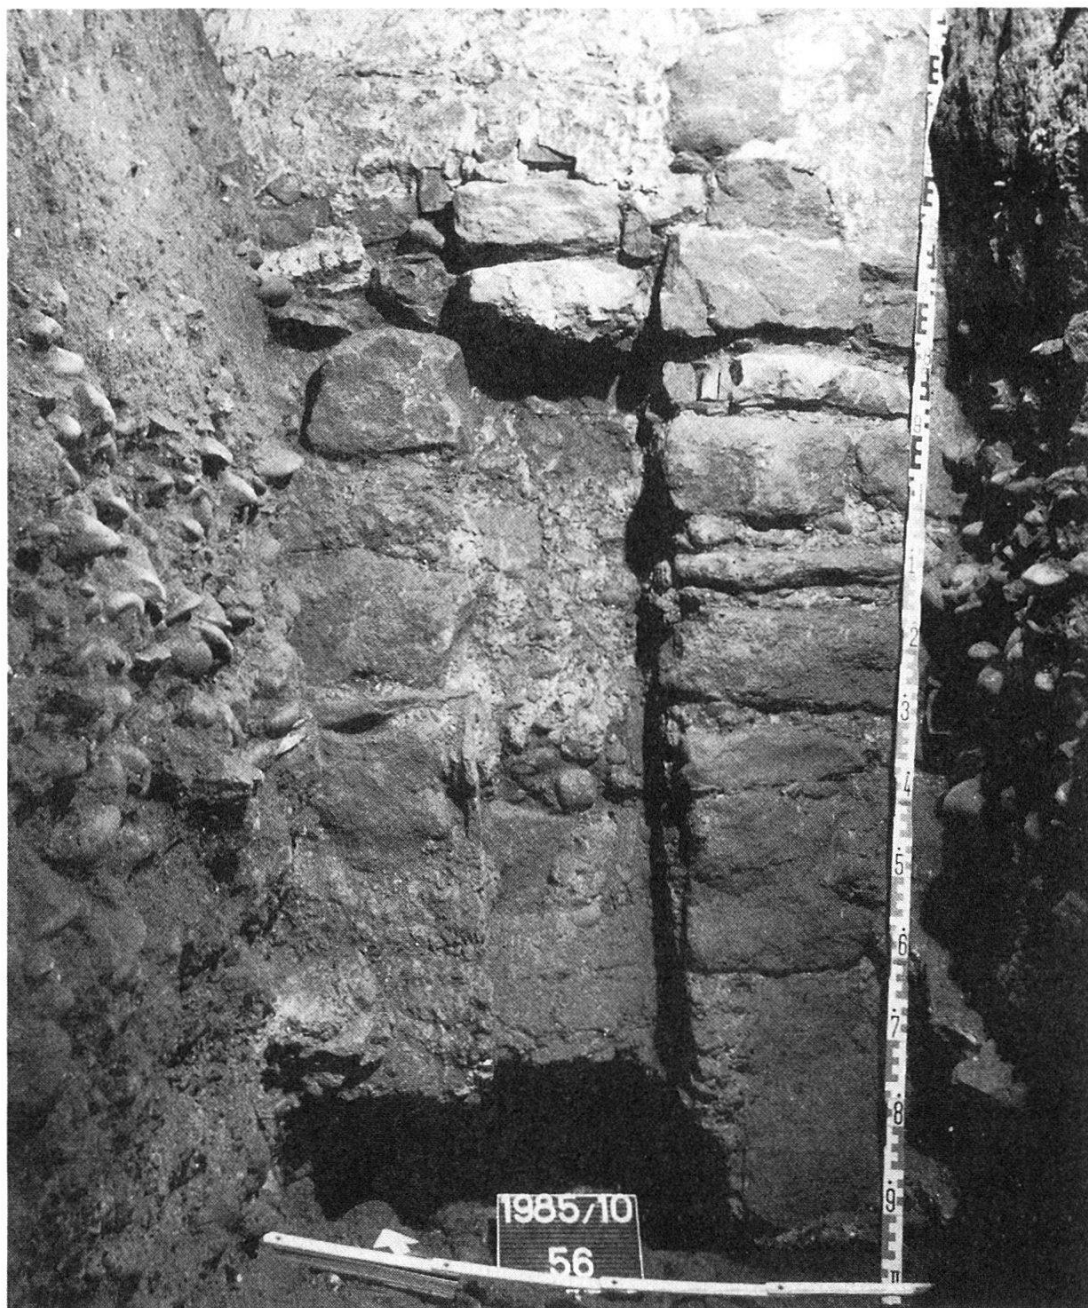
Abb. 52. Leonhardsgraben 47, 1985/10. Unterfangung der Turmfundamente durch die Innere Stadtmauer.

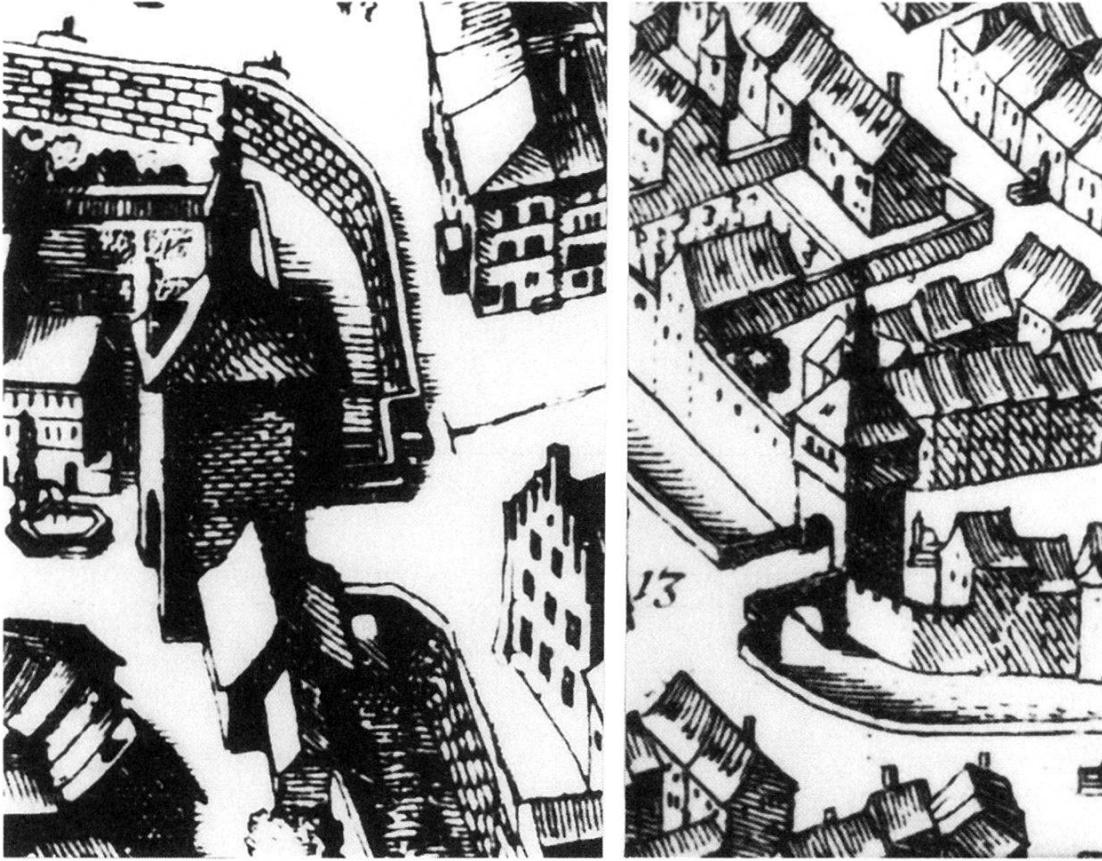
Abb. 61. Darstellungen des Spalenschwibbogens aus den Stadtprospekten von Matthäus Merian d.Ä.

61a. Ansicht von Norden aus dem Jahre 1617

Aus dem Merianprospekt ist ersichtlich (Abb. 61b), dass die Flucht der vom Leonhardsgraben her kommenden Mauer weiter westlich liegt als diejenige der Stadtmauer am Petersgraben, deren Verlauf mit den Fassaden der Häuser Petersgraben 71/73 identisch ist. Ungenau sind jedoch wiederum die Proportionen: wie die Grabungsergebnisse eindeutig zeigen, ist der Schwibbogen markant hinter die Stadtmauerecke zurückversetzt (7,50 m), auf den Merianprospekten scheint er beinahe bündig an die Mauerecke anzuschliessen.

Nur 30 m südlich des Schwibbogens biegt die Innere Stadtmauer am Leonhardsgraben Richtung Norden zum Petersgraben um. Die grosse Nähe zum Torturm mag die mittelalterlichen Festungsbauer bewogen haben, an dieser markanten Stelle keinen Mauerturm zu errichten (Abb. 61b). In diesem bis ins 17. Jahrhundert nicht überbauten Eckbereich ist auf dem Merianplan noch der ehemalige *Rondenweg* zu erkennen. Das an dieser Stelle errichtete Haus wies vor 1839 ein fensterloses Erdgeschoss auf (Abb. 62), was offensichtlich auf die Kieshinterschüttungen des Rondenweges zurückzuführen

Aus älteren Leitungsgrabungen sind bereits einige nicht zusammenhängende Mauerteilstücke bekannt, die im Mittelalter oder in der Neuzeit den Brückenkopf zum Schwibbogen gebildet haben. Leider sind die Stadtprospekte von Matthäus Merian d. Ae. (Abb. 61) nicht sehr genau. Die Ansicht von Südwesten zeigt im Bereich der Torbrücke eine Verengung des Grabens, die auf der Stadtansicht von Norden mehr zu ahnen als zu sehen ist. Mit einem solchen Brückenkopf können auch die beiden schräg in Richtung Tor verlaufenden Mauerstümpfe (Abb. 59,6a.b) erklärt werden, von denen der nördliche (6b) im Berichtsjahr, in Ergänzung des älteren Befundes, zum Vorschein gekommen ist³⁵⁸. Die beiden Mauern könnten mit Mauer 5 zusammen den Brückenkopf gebildet haben, der auf den Merianprospekten zwar angedeutet, aber nicht so markant dargestellt ist (Abb. 61). Entweder ist die Situation auf den Merianprospekten ungenau dargestellt³⁵⁹, oder es handelt sich um jüngere Umbauten im Brückenkopfbereich.

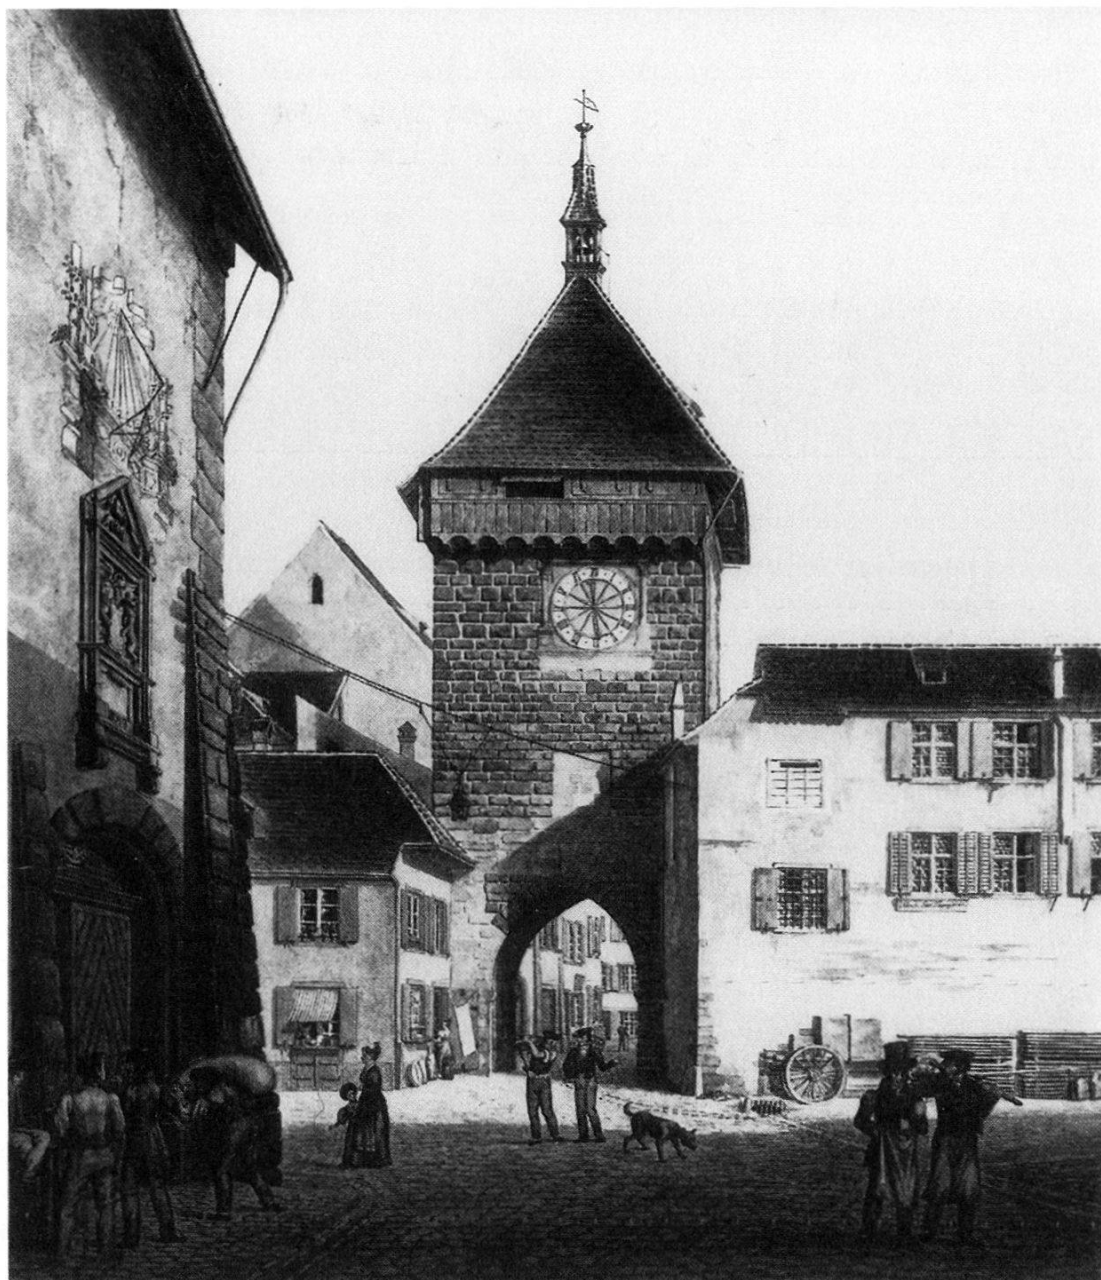
Abb. 62. Ansicht des Spalenschwibbogens von der Spalenvorstadt her, aus dem Jahre 1837. Aquarell von J.J. Neustück (Anm. 357).

³⁵¹ Das aufgehende Mauerwerk war auf der Feldseite und im gesamten Torbereich mit bossierten Quadern verkleidet, auf der Stadtseite in den darüber liegenden Stockwerken dagegen nur an den Ecken bossiert (vgl. Abb. 62).

war³⁵⁶. Das Gebäude kann frühestens im fortgeschrittenen 17. Jahrhundert errichtet worden sein. Zwischen dieses Haus und den Torturm zwängt sich ein schmales Häuschen, welches die Lücke zwischen Turm und südlicher Strassenflucht des Spalenbergs ausfüllte (Abb. 62). Es handelt sich um das Wachlokal zum Gefängnis im Schwibbogen³⁵⁷, das offensichtlich anstelle einer früheren, zum
