Zeitschrift: Basler Zeitschrift für Geschichte und Altertumskunde

Band: 88 (1988)

D. Abhandlungen und Vorberichte über Plangrabungen

Die steinzeitlichen Funde aus Riehen und Bettingen

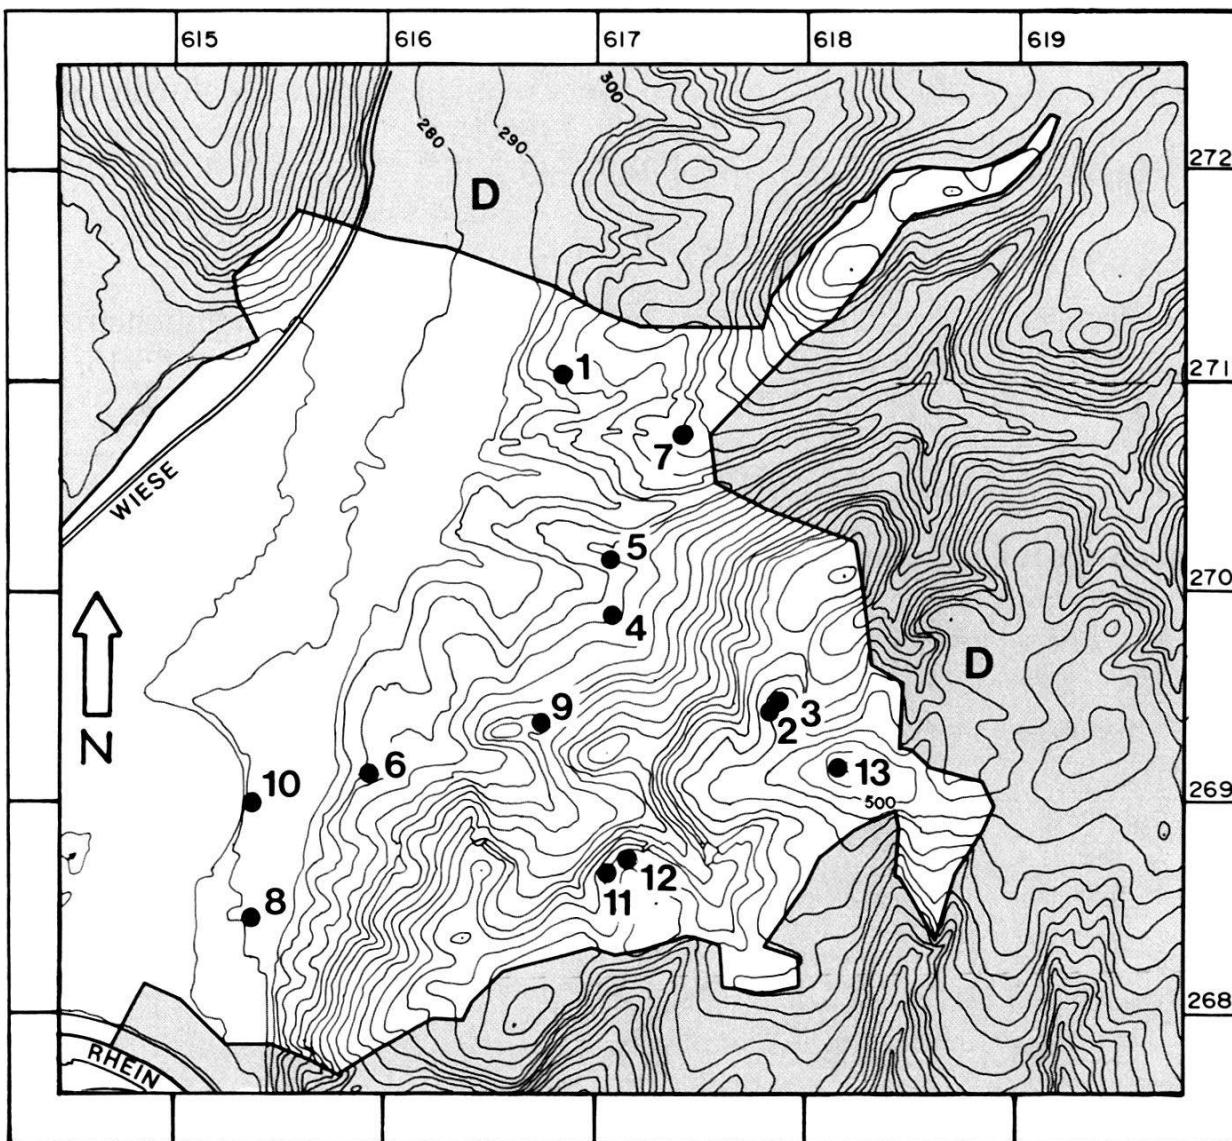
Abb. 27. Übersichtsplan: steinzeitliche Fundstellen von Riehen und Bettingen. Zu den Fundstellen 1 bis 13 vgl. Text. – Zeichnung: H. Eichin. – Massstab 1:50 000.

Im Rahmen einer Semesterarbeit am Seminar für Ur- und Frühgeschichte der Universität Basel wurde eine Bestandsaufnahme sämtlicher steinzeitlicher Funde der Gemeinden Riehen und Bettingen durchgeführt. Im Sinne eines Vorberichts¹⁴³ werden ein Kurzkatalog der Funde sowie die Verbreitungskarte mit den insgesamt 13 steinzeitlichen Fundstellen vorgelegt (Abb. 27).

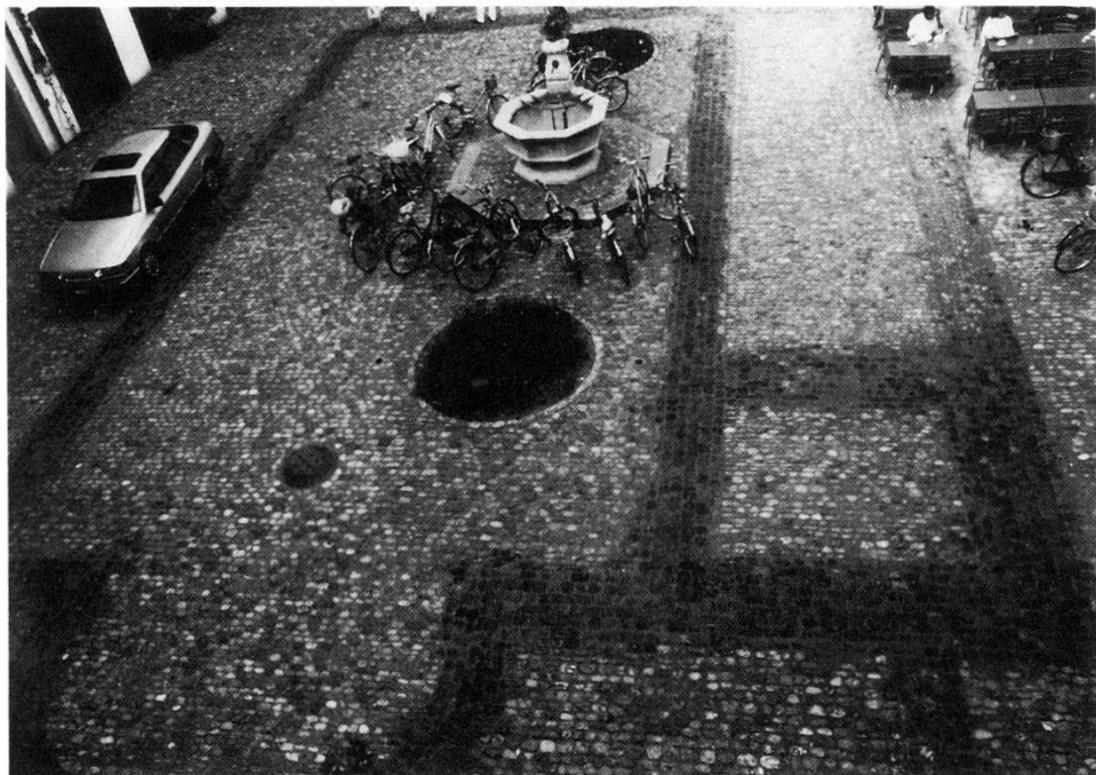
Abb. 30. Andreasplatz (A) (Kirche), 1977/15. Markierung des Grundrisses in der Pflästerung.

Heute präsentiert sich der renovierte Andreasplatz neu gepflastert, der Brunnen und die beiden neu gepflanzten Bäume stehen an ihrem ursprünglichen Ort. Die Platzgestaltung¹⁶⁹ geht auf den Zustand des letzten Jahrhunderts zurück. Der Grundriss des 1792 abgebrochenen Bauwerkes wurde in der Pflasterung markiert (Abb. 30).

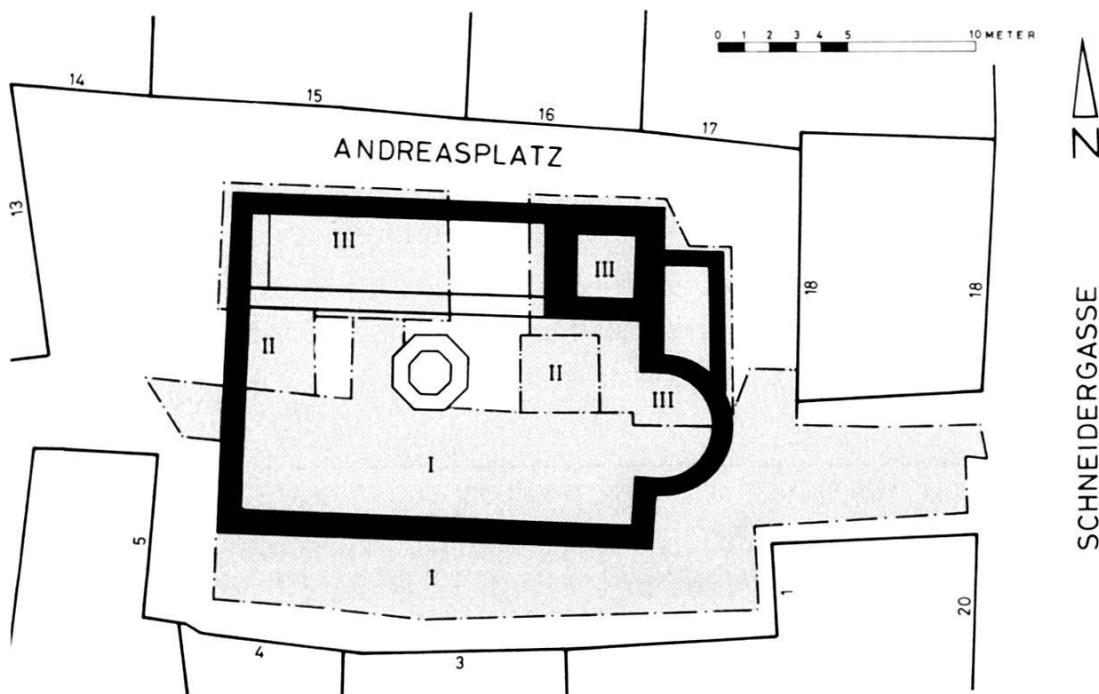
Abb. 31. Andreasplatz (A) (Kirche), 1977/15. Übersichtsplan: Grabungsetappen. – Zeichnung: U. Schön.

Die geringe Überdeckung der archäologischen Schichten rechtfertigt rückwirkend die Flächengrabung in den Sektoren II und III (Abb. 31). Die für die Pflästerung notwendige Auskofferung hat zwar lediglich Schuttschichten und Störungen betroffen – die Mauerteile wurden so gut wie möglich geschont – doch wäre die Baugeschichte und Bedeutung der Andreaskirche durch Beschränkung auf die Dokumentation der freigelegten Mauerteile mit punktuellen Sondierungen stark vereinfacht und damit verfälscht worden. Unsere Kenntnisse wären ohne Flächengrabung auf den Grundriss der aus den historischen Darstellungen bekannten Phasen 5 und 6 beschränkt geblieben.

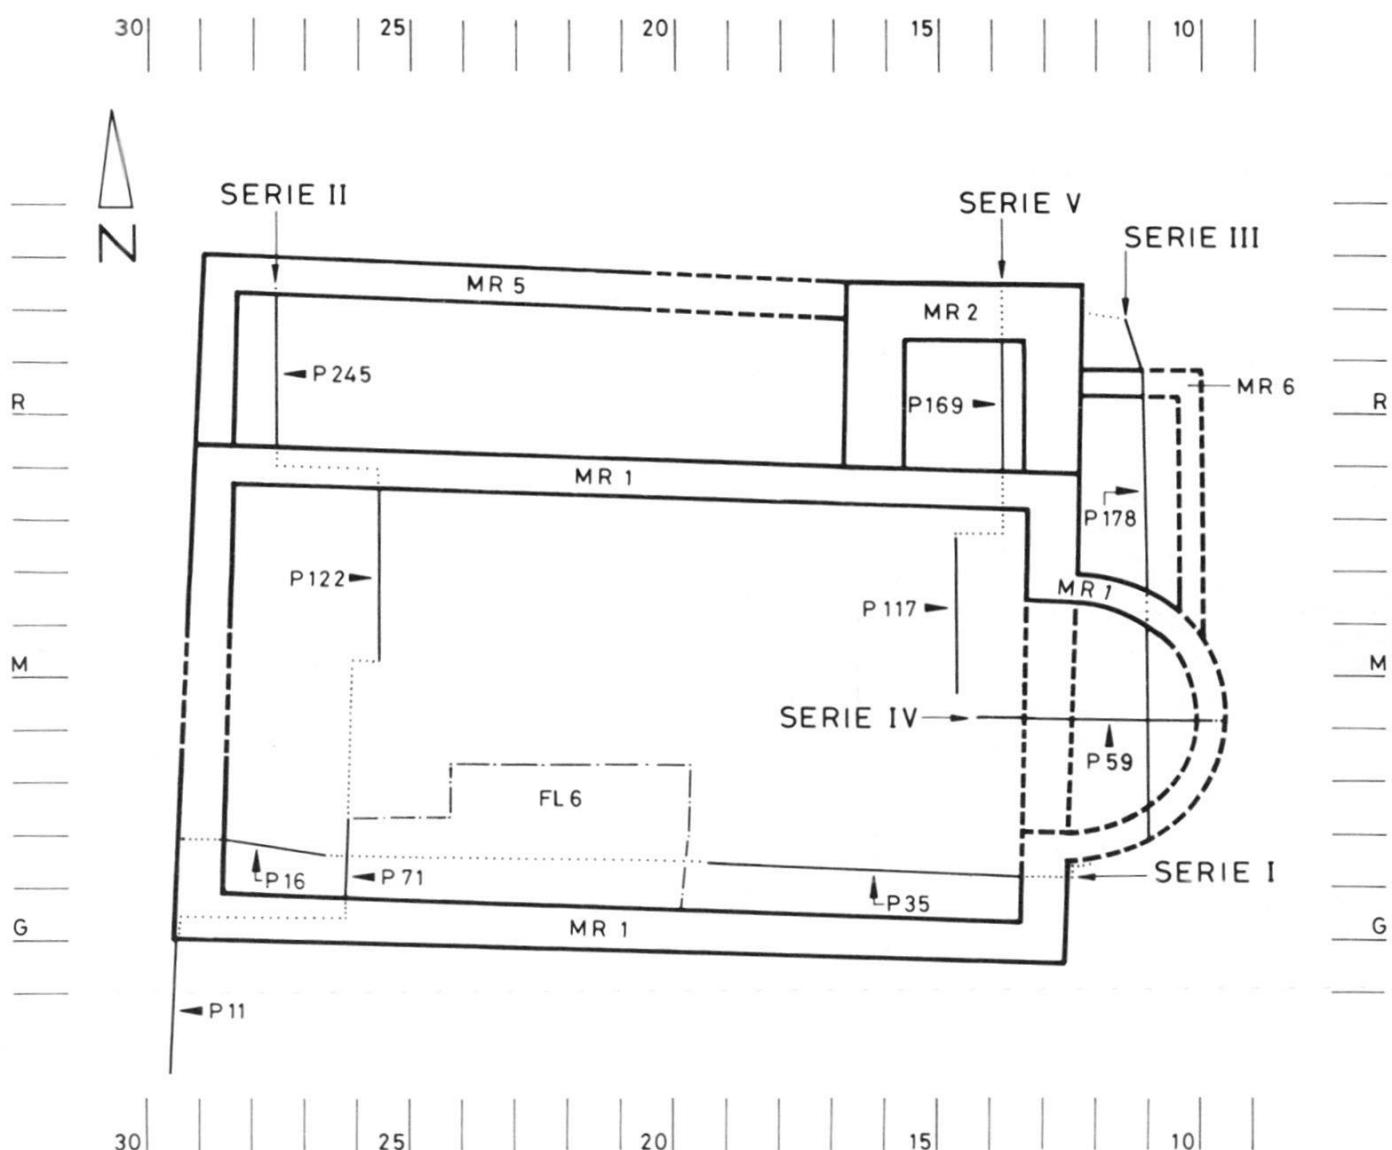
Abb. 32. Andreasplatz (A) (Kirche), 1977/15. Übersichtsplan: Mauern, Profile und Flächen.
– Zeichnung: U. Schön. – Massstab 1:200.

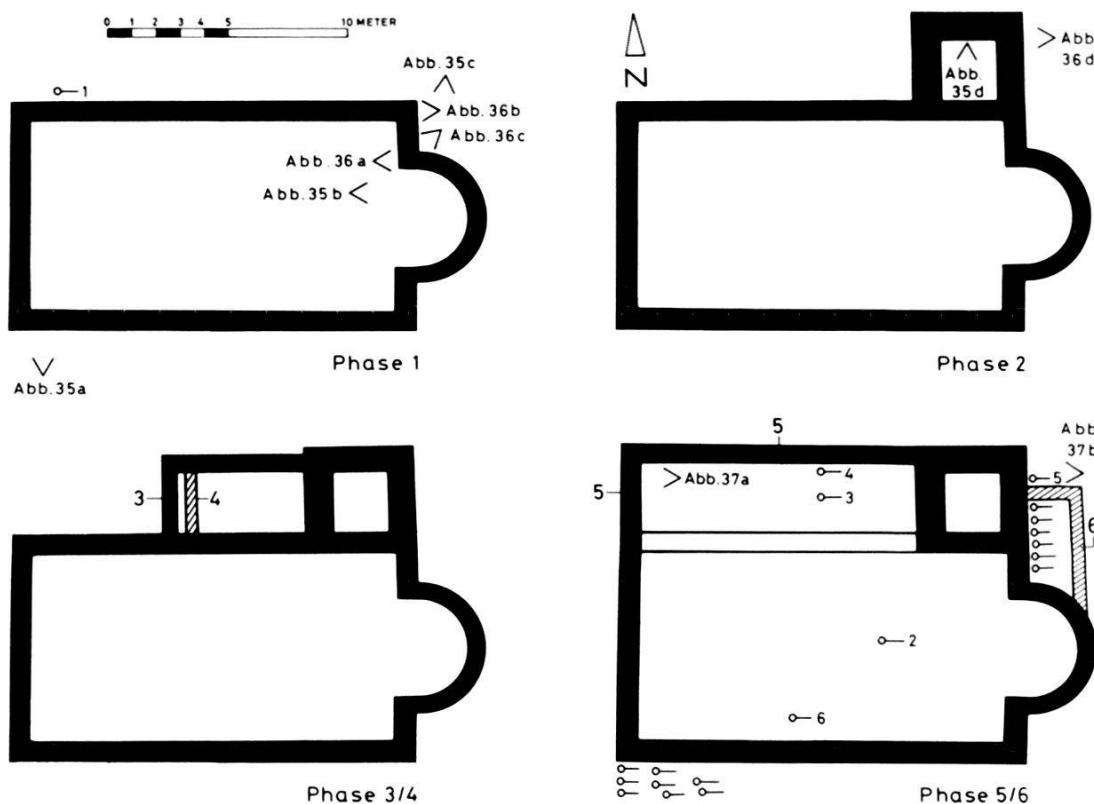
Abb. 34. Andreasplatz (A) (Kirche), 1977/15. Phasenplan: Bauphasen, Gräber und Abbildungsverweise. – Zeichnung: U. Schön.

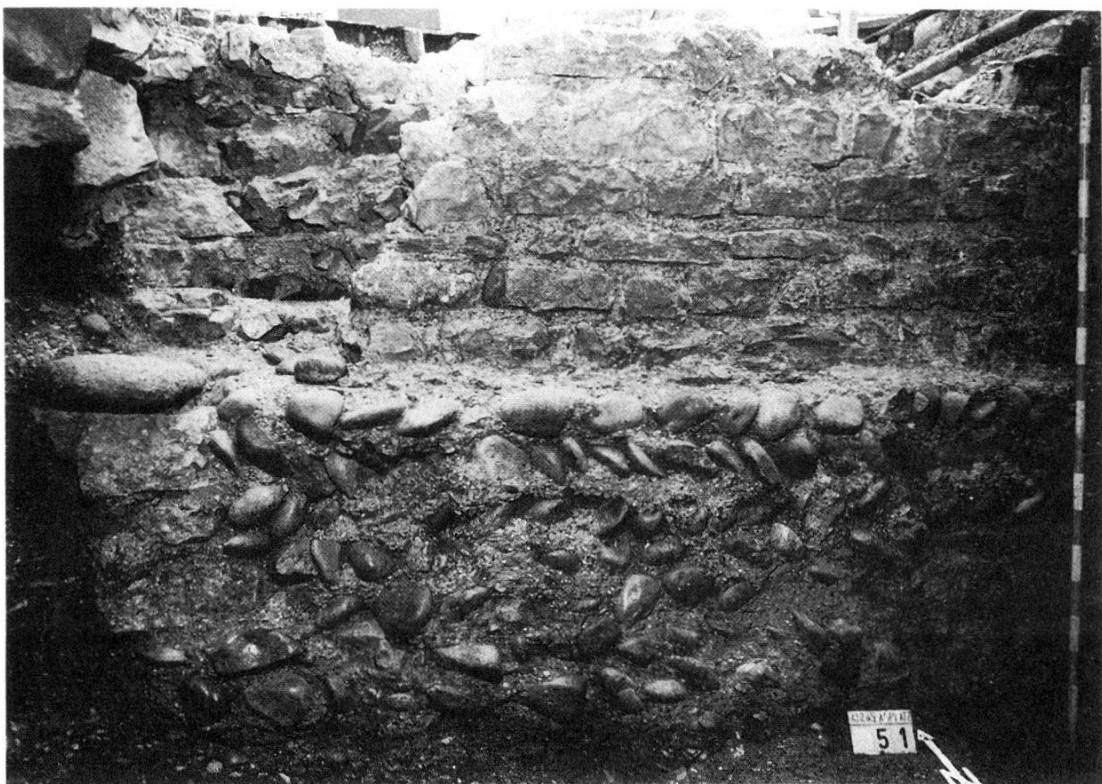
Abb. 35. Andreasplatz (A) (Kirche), 1977/15. Maueransichten (vgl. Abbildungsverweise in Abb. 34).

35a. Aussenansicht der Langhausmauer mit Fundamentzone in Mörtelgussstechnik, z.T. bestehend aus Kieselwacken im Fischgrätversatz, sowie mit aufgehendem Mauerwerk aus Kalkquadern.

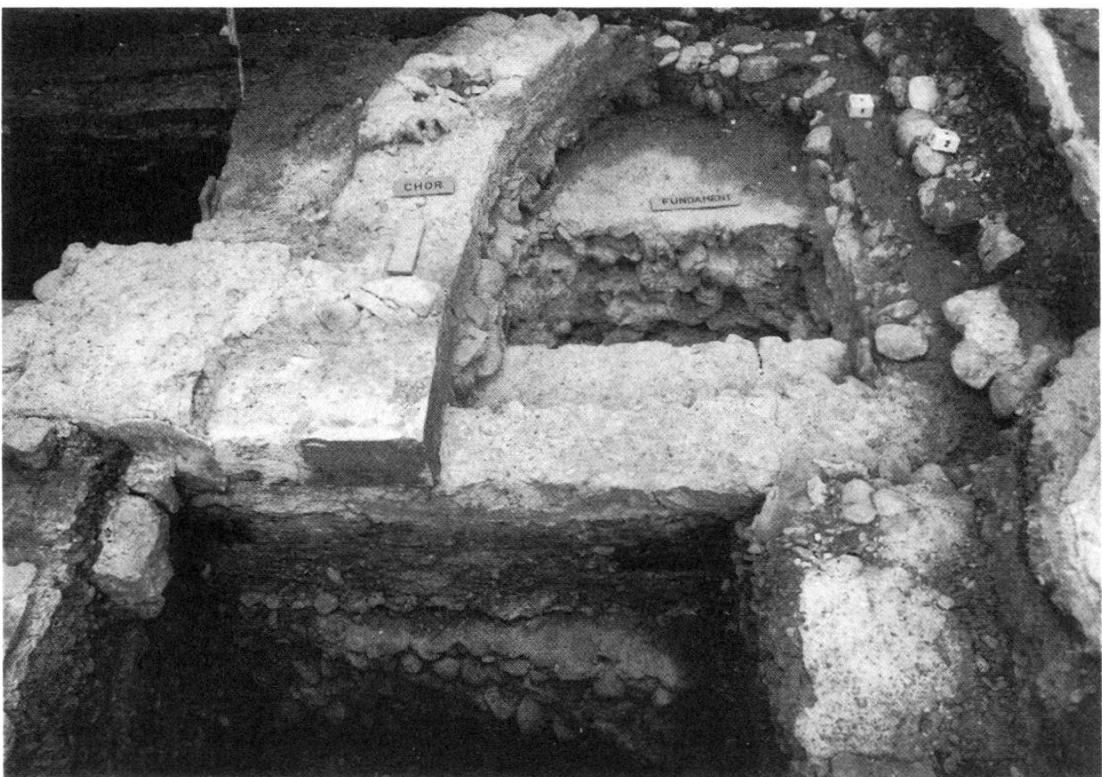
35b. Aufsicht Chor mit Spannriegel und Fundament.

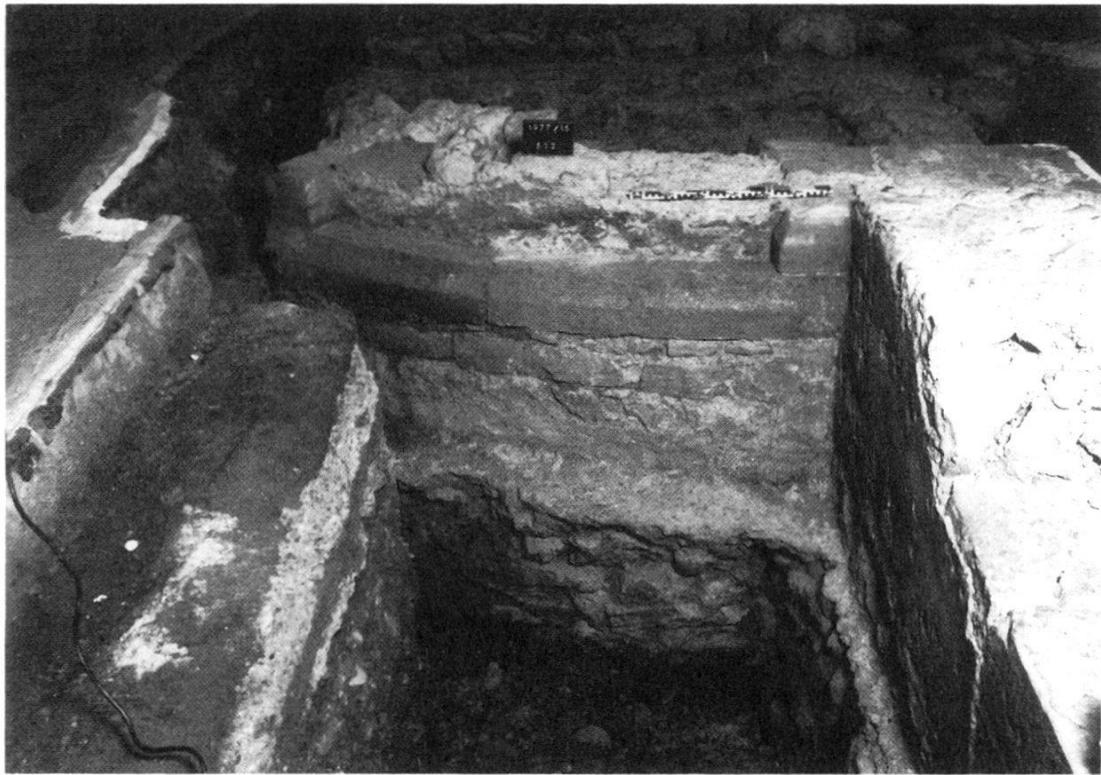
35c. Aussenansicht der Chorpartie mit Fundamentzone, Sockel und Säulenbasis. Links Reste des Mörtelbodens in der Sakristei, rechts Reste des Außenputzes am aufgehenden Mauerwerk des Langhauses.

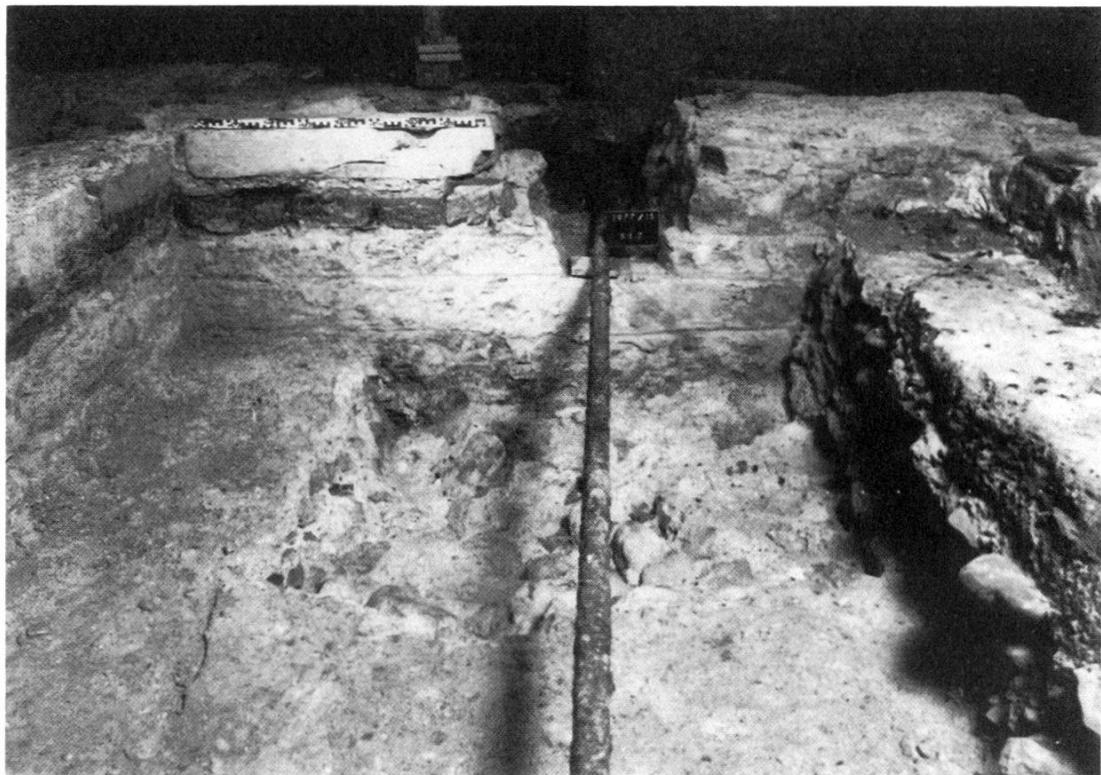
35d. Turm. Blick auf Aussenseite der nördlichen Langhausmauer mit Putz und Fugenstrich, Mörtelboden und Kieselwackenfundament.

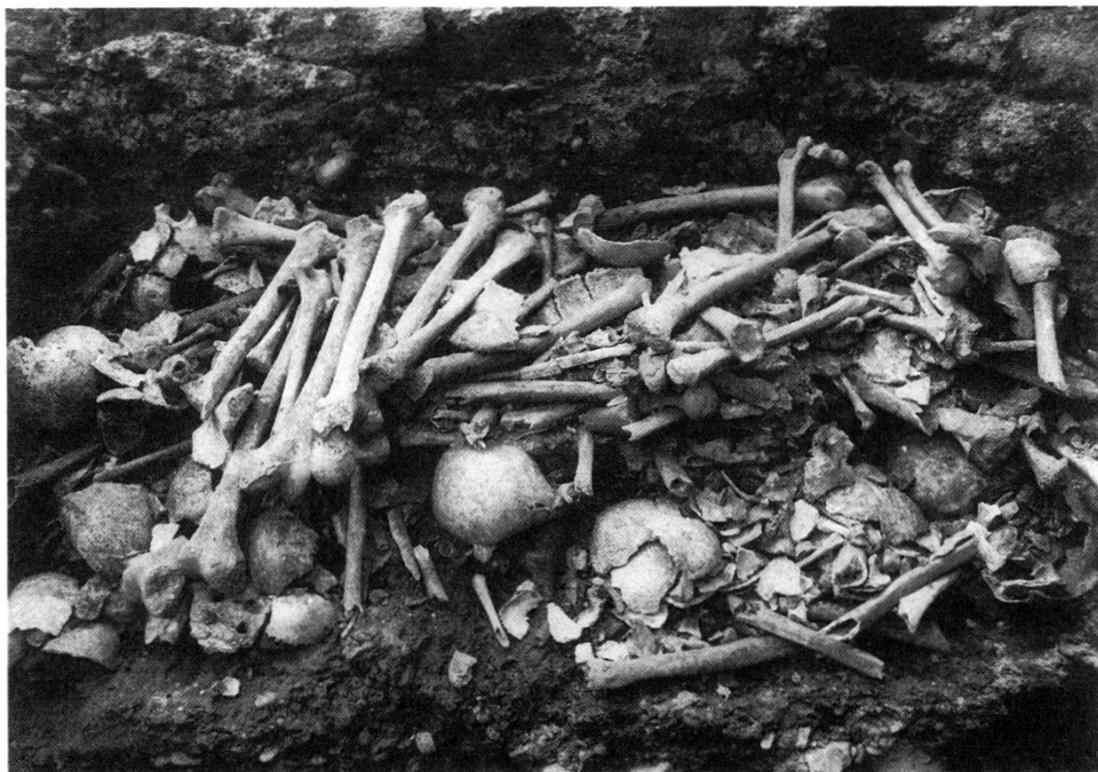
Abb. 37. Andreasplatz (A) (Kirche), 1977/15. Gräber.
37a. Ossuar

Vor den Planearbeiten für das Verlegen des neuen Kirchenbodens wurde in der Nordwestecke des Seitenschiffs ein *Ossuar* (13b) angelegt. Langknochen und Schädel lagen sauber geordnet in der steil-wandigen, unmittelbar an das Mauerwerk anschliessenden Grube (Abb. 37a). Erst nach dem Beisetzen der Gebeine wurde der Boden im Kircheninnern planiert. Das Ossuar (13b) wird von der Planie-schicht deutlich (13c) überlagert.

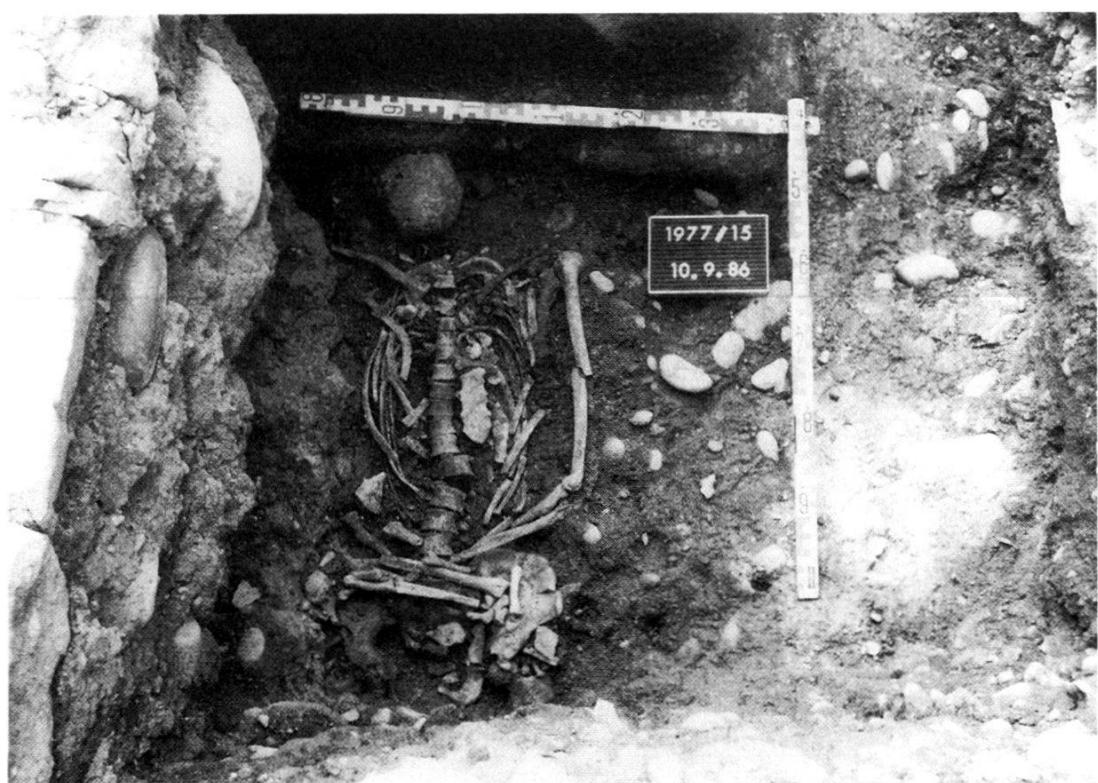
37b. Bestattung im Zwickel zwischen Turm und Sakristei.

(Abb. 34) bestätigt, dessen Kopf auf der vorspringenden Fundamentplatte des Turms aufliegt, während der rechte Arm von der Sakristeimauer (MR 6) durchschlagen wird (Abb. 37b). Die Belegungszeit des Friedhofs wird damit an dieser Stelle auf Phase 5 beschränkt. Der Abbruch im 18. Jahrhundert griff im Bereich der Sakristei so tief ins Mauerwerk ein, dass keine Spuren eines Zugangs oder einer Verbindungstür erhalten geblieben sind.

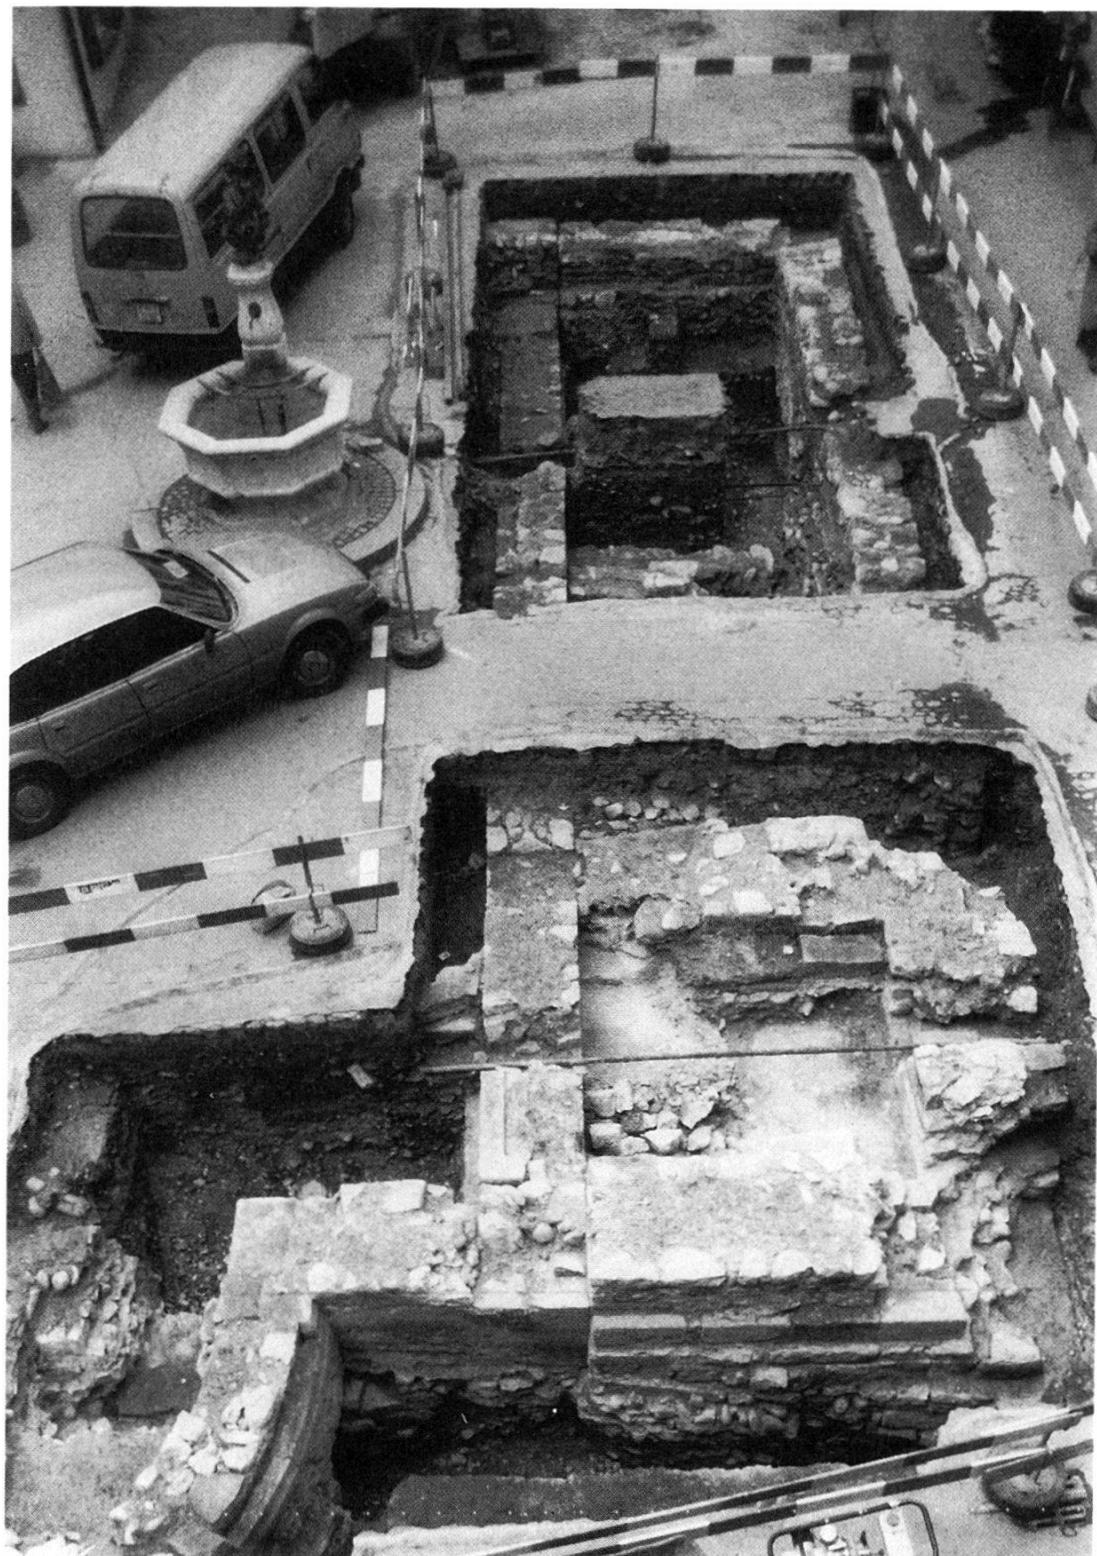
Abb. 39. Andreasplatz (A) (Kirche), 1977/15. Übersichtsphoto: Grabungsetappe III.

Die Zweiphasigkeit von Turm und Langhaus ist an der Nordostecke des Langhauses, wo die östliche Turmmauer an die nördliche Außenmauer des Saales anstösst, deutlich erkennbar (Abb. 36b und Abb. 39). In der Baufuge waren noch Reste des ehemaligen Außenputzes erhalten. Das unterschiedliche Niveau der Bau- und Gehhorizonte der Phasen 1 und 2 sowie der Bauschutt vom Ausbruch der Verbindungstür zum Turm, aber auch Unterschiede in der Steinbearbeitungstechnik lassen den sicheren Schluss zu, dass es sich hier nicht bloss um Arbeitsetappen, sondern um zwei Bauphasen handelt.

Die Abbruchkronen der Mauern bezeichnen das Niveau des Abbruchhorizonts in sämtlichen Profilserien (Abb. 39). Die Differenz zwischen dem heutigen Gehniveau (X) und dem Abbruchhorizont (IX) beträgt durchschnittlich 30 cm, im Bereich des Chores lediglich 20 cm.

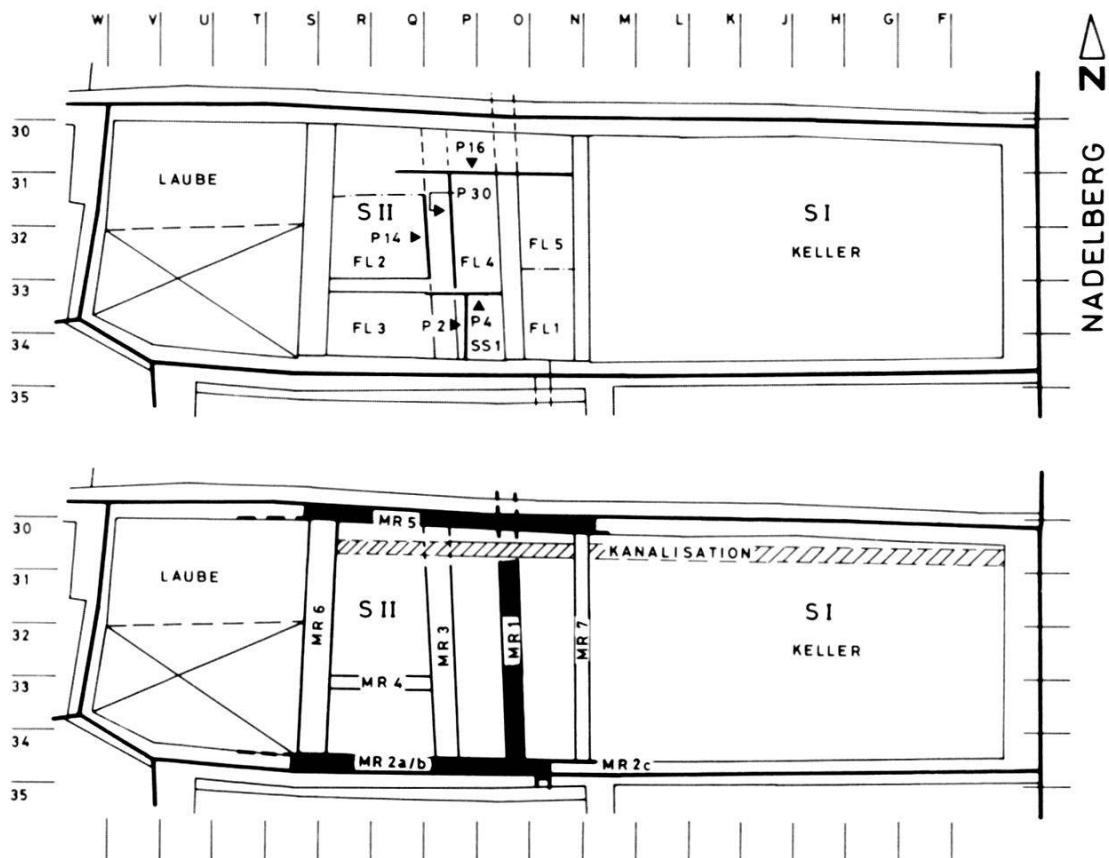
Abb. 41. Nadelberg 32, 1987/16. Mauer- und Flächenplan; die Lage der in Abb. 42 dargestellten Profile ist eingetragen. – Zeichnung: U. Schön. – Massstab 1:200.

Schwer zu deuten ist die in der Ausgrabungsfläche Nord-Süd verlaufende *Quermauer 3* (Abb. 41, Abb. 42, P16). Sie ist jünger als die beiden Brandmauern 2 und 5 und durchschlägt alle Siedlungshorizonte. Innerhalb des Hauses hat sie keine tragende Funktion, da an dieser Stelle Zwischenwände fehlen. Wir vermuten, dass sie irgendwann in der Neuzeit als Querriegel zur Verstärkung der Brandmauern eingezogen worden ist; beide Brandmauern wiesen nämlich im Erdgeschoss und im ersten Stock grosse Setzungsrisse auf. Zudem ist aus den Hausurkunden bekannt, dass sich das Haus öfters in schlechtem Zustand befand (siehe unten). Insbesondere die Südmauer war im Erdgeschoss stark geneigt und sollte vielleicht durch Mauer 3 am weiteren Ausbrechen gehindert werden. – Später wurde durch Aufsetzen eines schmalen Mäuerchens auf Mauer 3 sowie durch den Bau von Mauer 4 ein Latrinenschacht abgegrenzt. Funde belegen dessen Auflösung etwa im 18. Jahrhundert²³⁶.

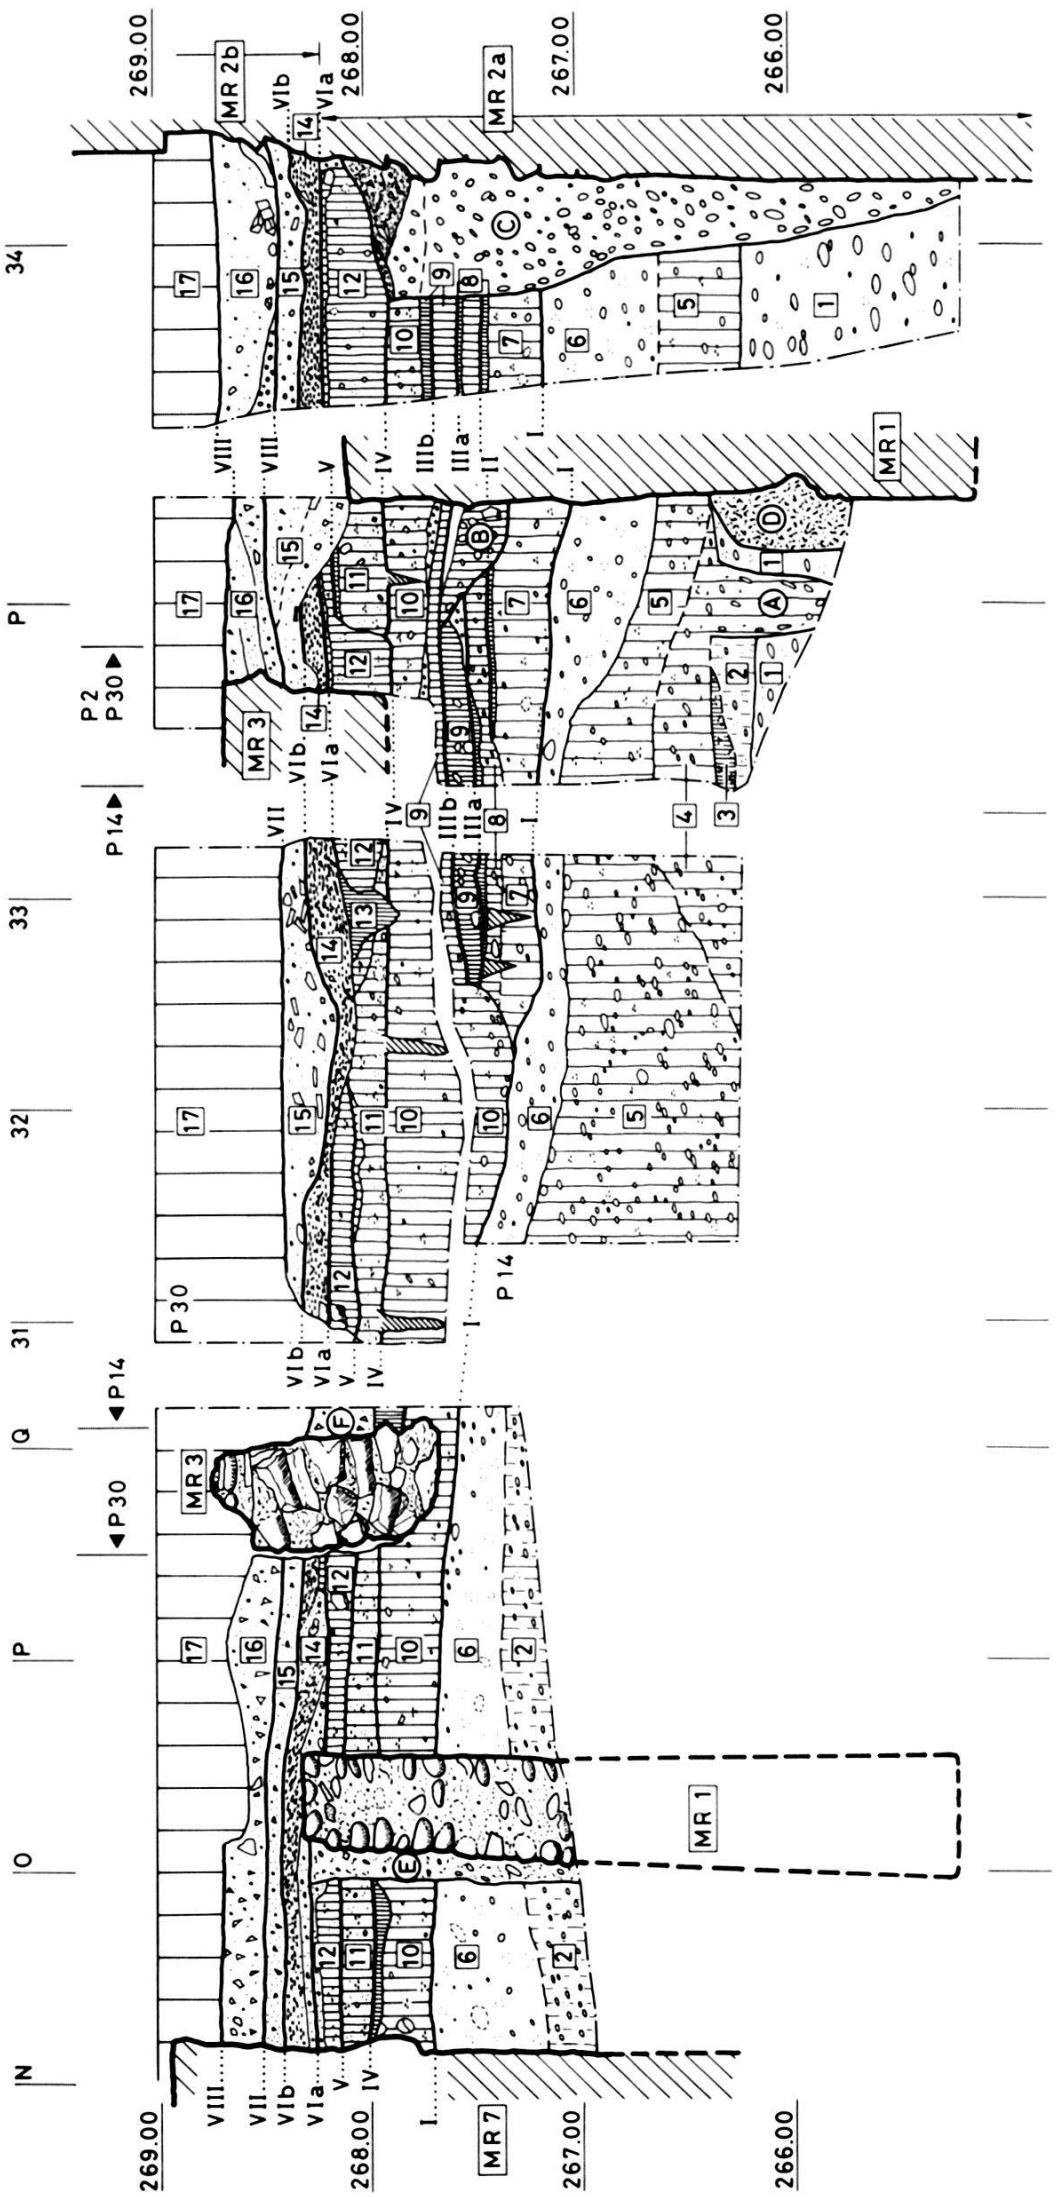
Abb. 42. Nadelberg 32, 1987/16. Profile: P 2 (seitenverkehrt abgebildet), P 4, P 14, P 16, P 30. Zur Lokalisierung der Profile vgl. Abb. 41. – Zeichnung: U. Schön.
Massstab 1:50.

²³¹ Horizont V ist nur noch in den Flächen 4 und 5 erhalten (Abb. 42, P 4 und P 16), da er in der unmittelbaren Nähe der Mauer 2a zusammen mit Brand- und Abbruchschutt (siehe unten) beseitigt und durch Horizont VIa ersetzt worden ist (P4).

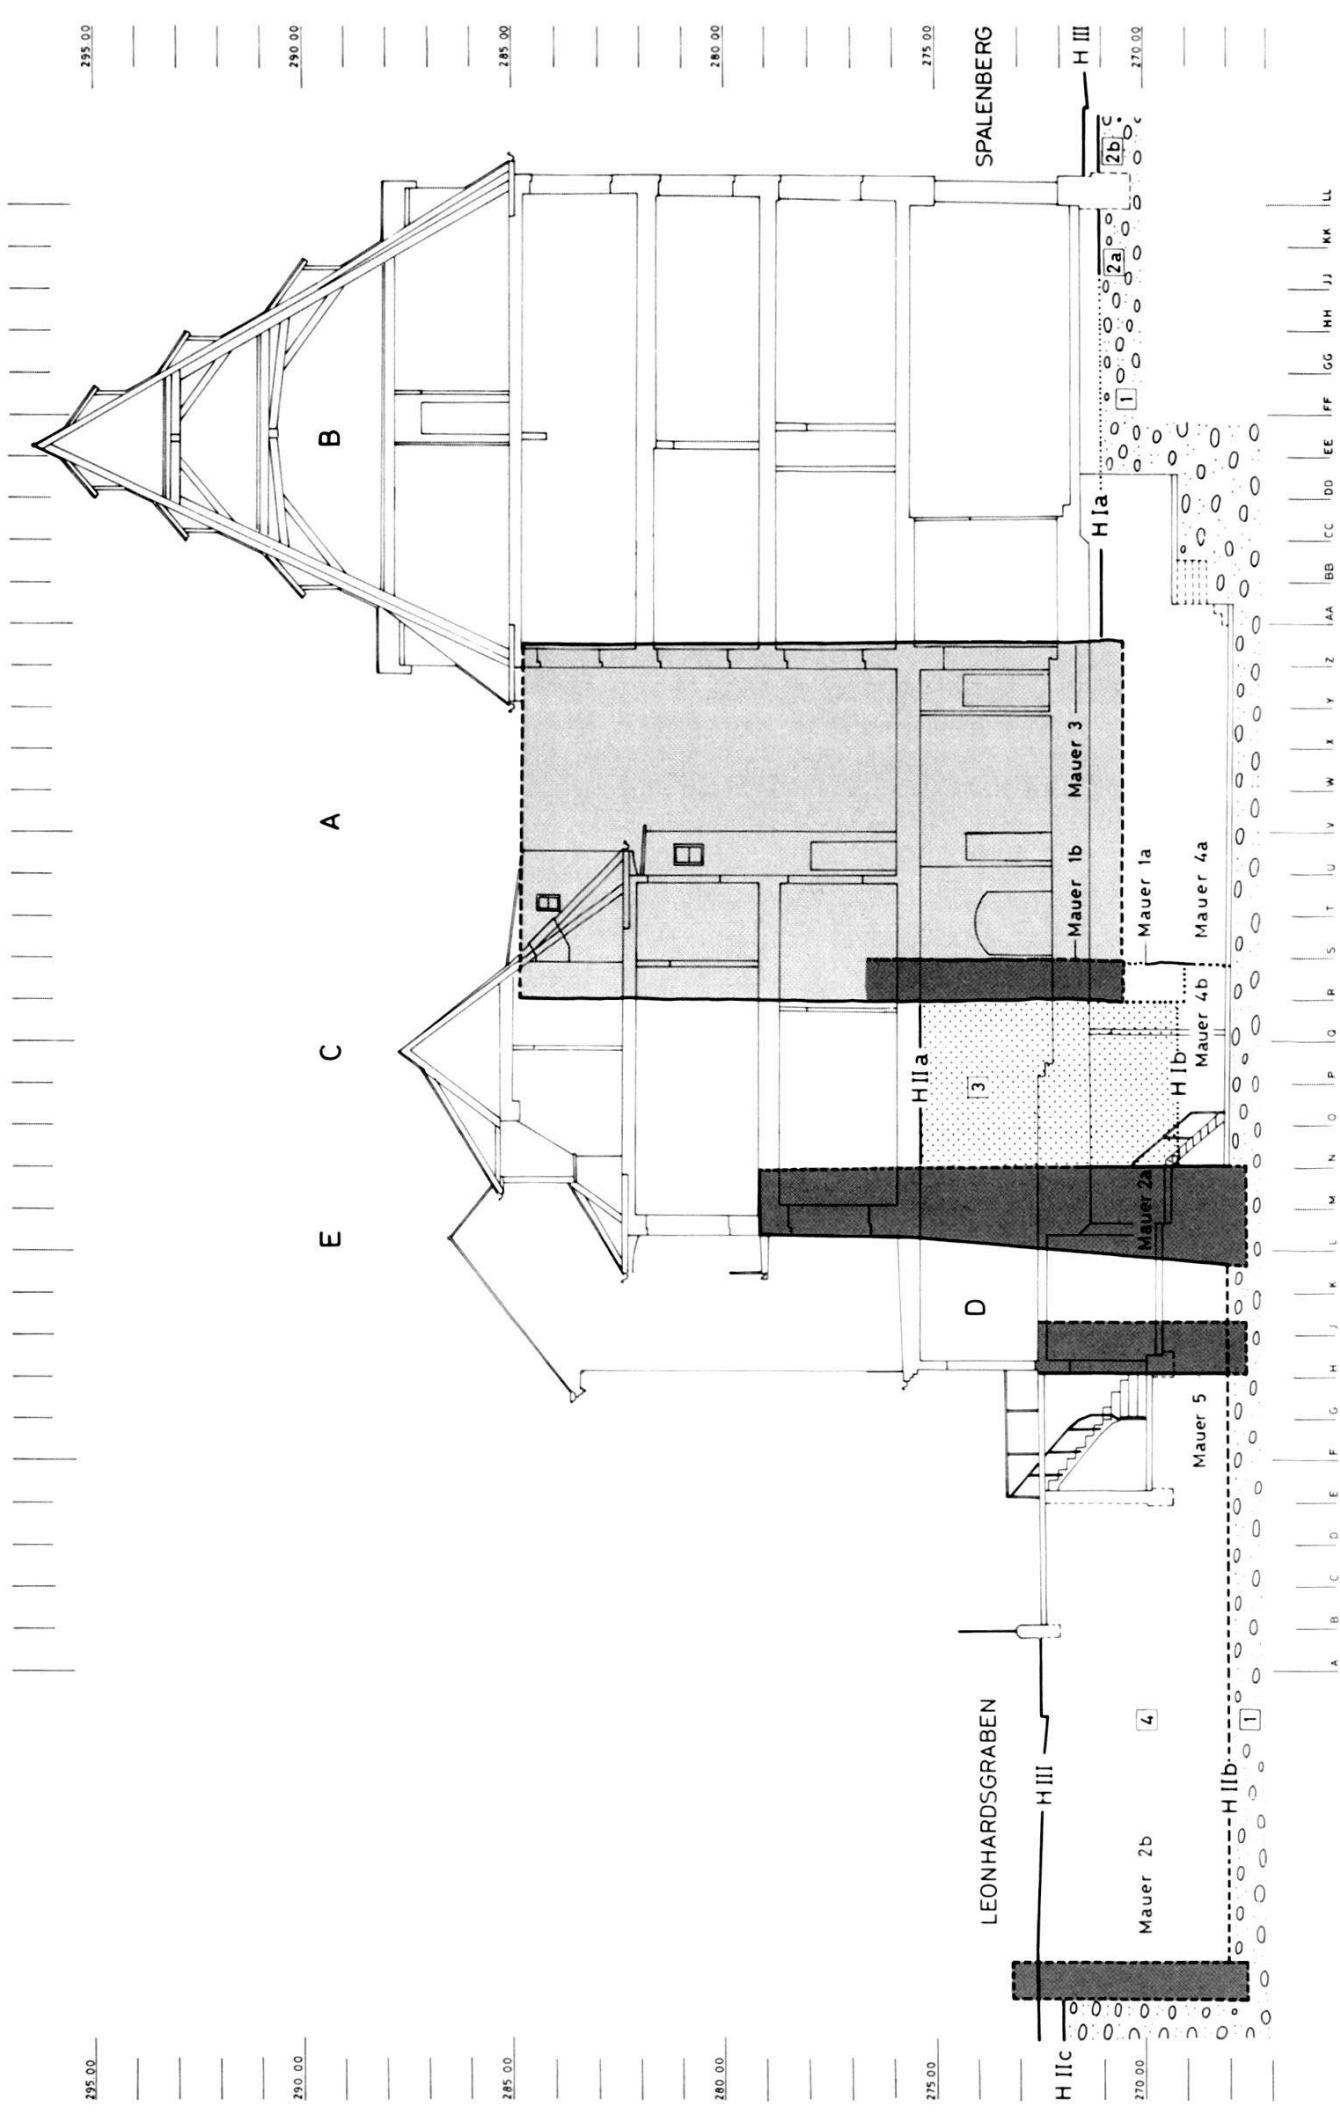
Abb. 46. Spalenberg 55/Leonhardsgraben 13, 1987/1. Schnitt durch die Liegenschaft. – Zeichnung: Ch. Bing. – Massstab 1:250.

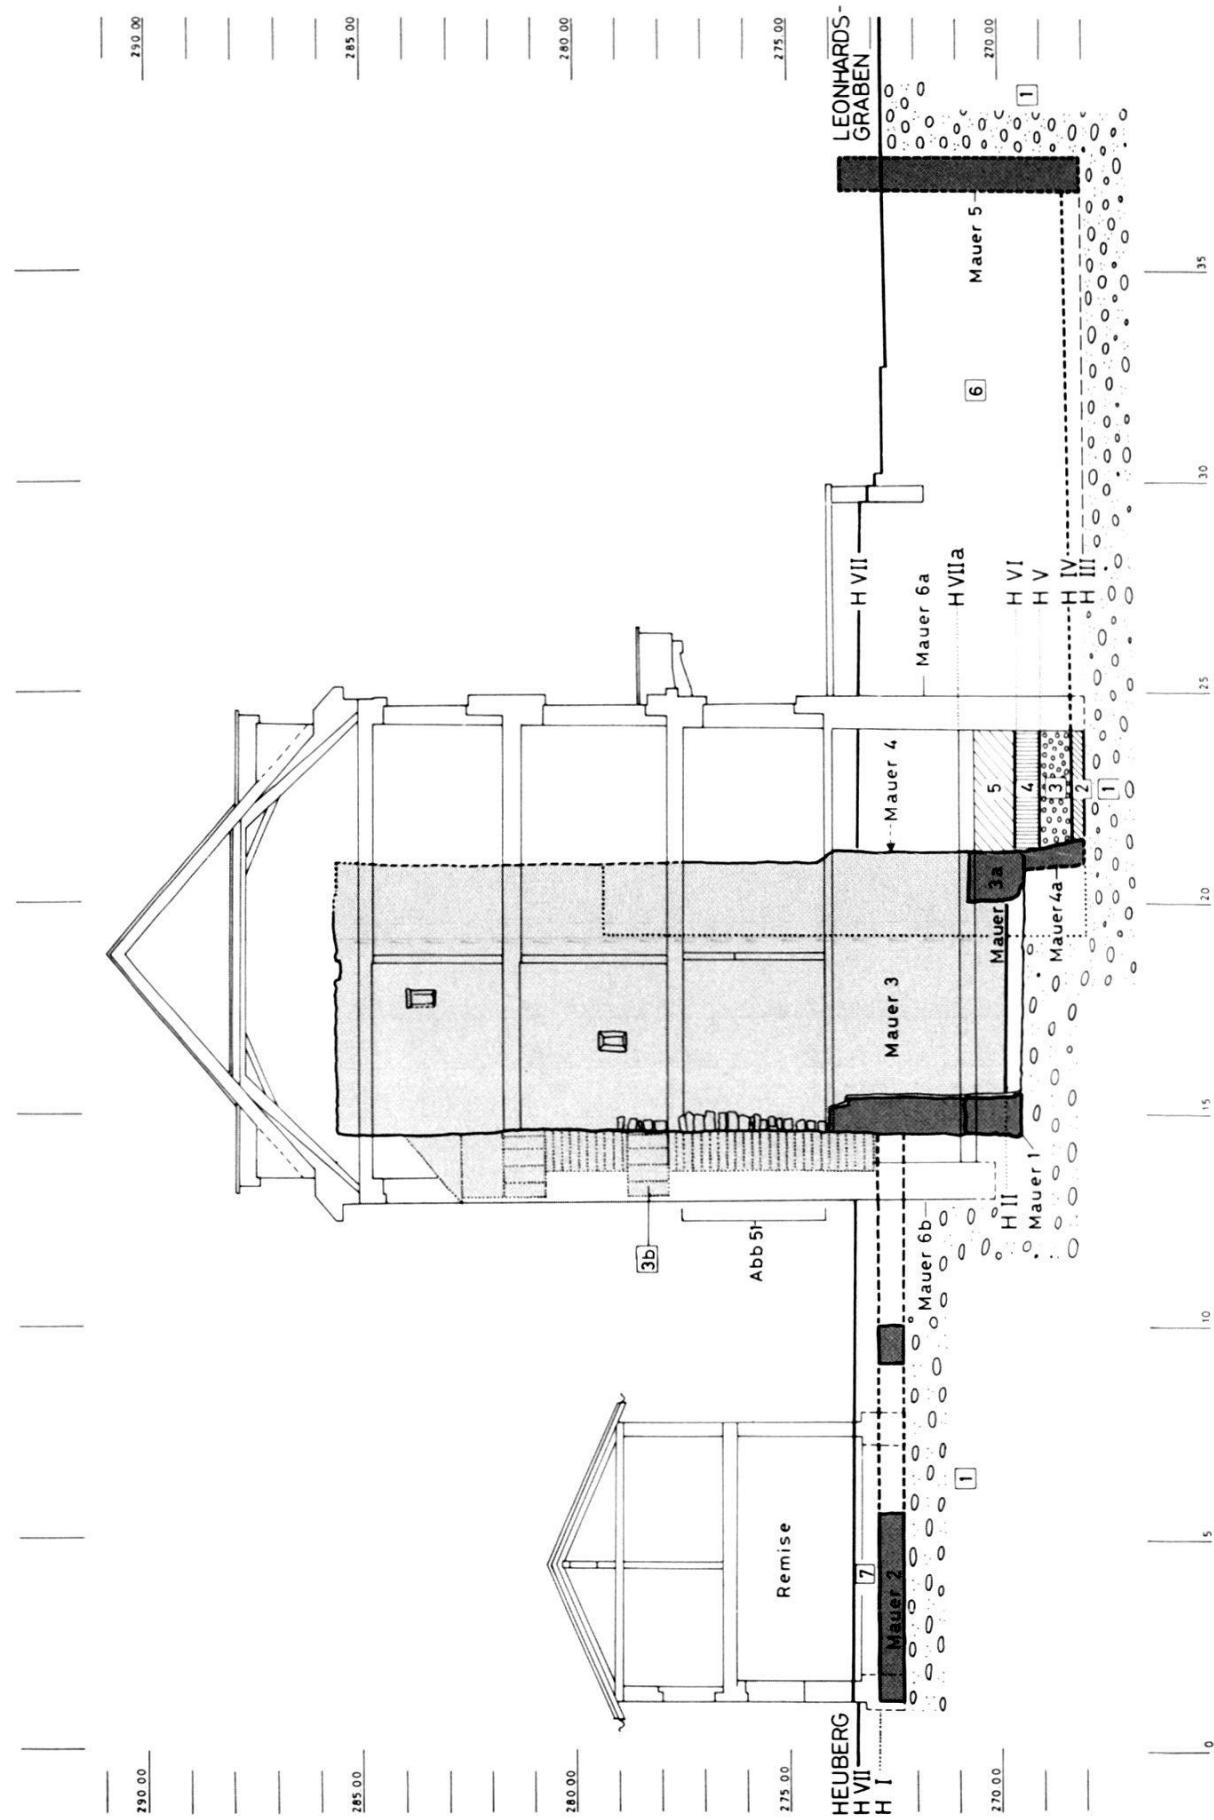
Abb. 50. Leonhardsgraben 47, 1985/10. Schnitt durch die Liegenschaft. – Zeichnung: Ch. Bing. – Massstab 1:250.

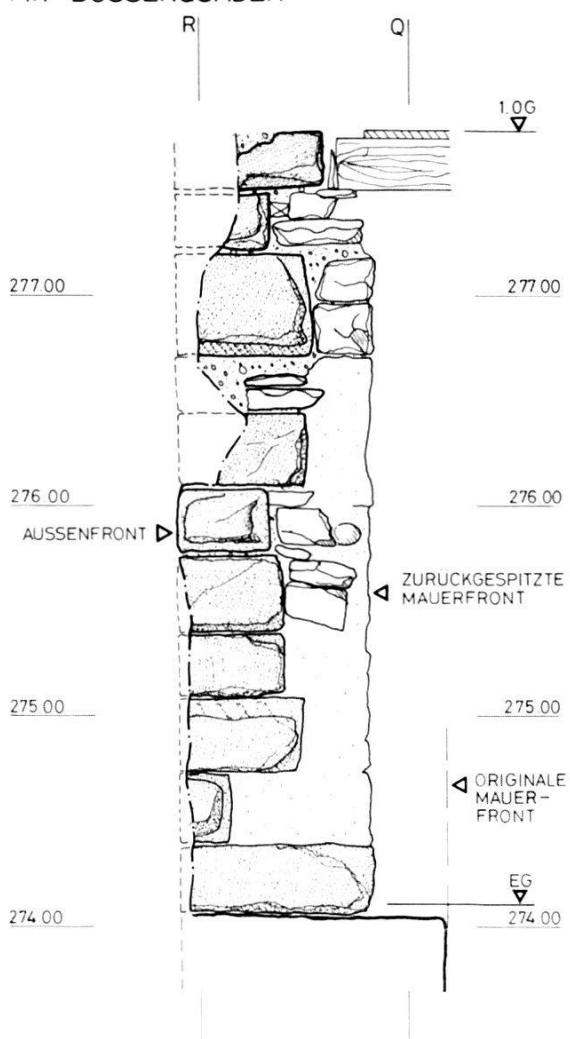
Abb. 51. Leonhardsgraben 47, 1985/10. Nordostecke des Turmes, Eckverband mit Bossenquadern. – Zeichnung: Ch. Bing. – Massstab 1:50.
