Zeitschrift: Basler Zeitschrift für Geschichte und Altertumskunde

Band: 88 (1988)

D. Abhandlungen und Vorberichte über Plangrabungen

Die steinzeitlichen Funde aus Riehen und Bettingen

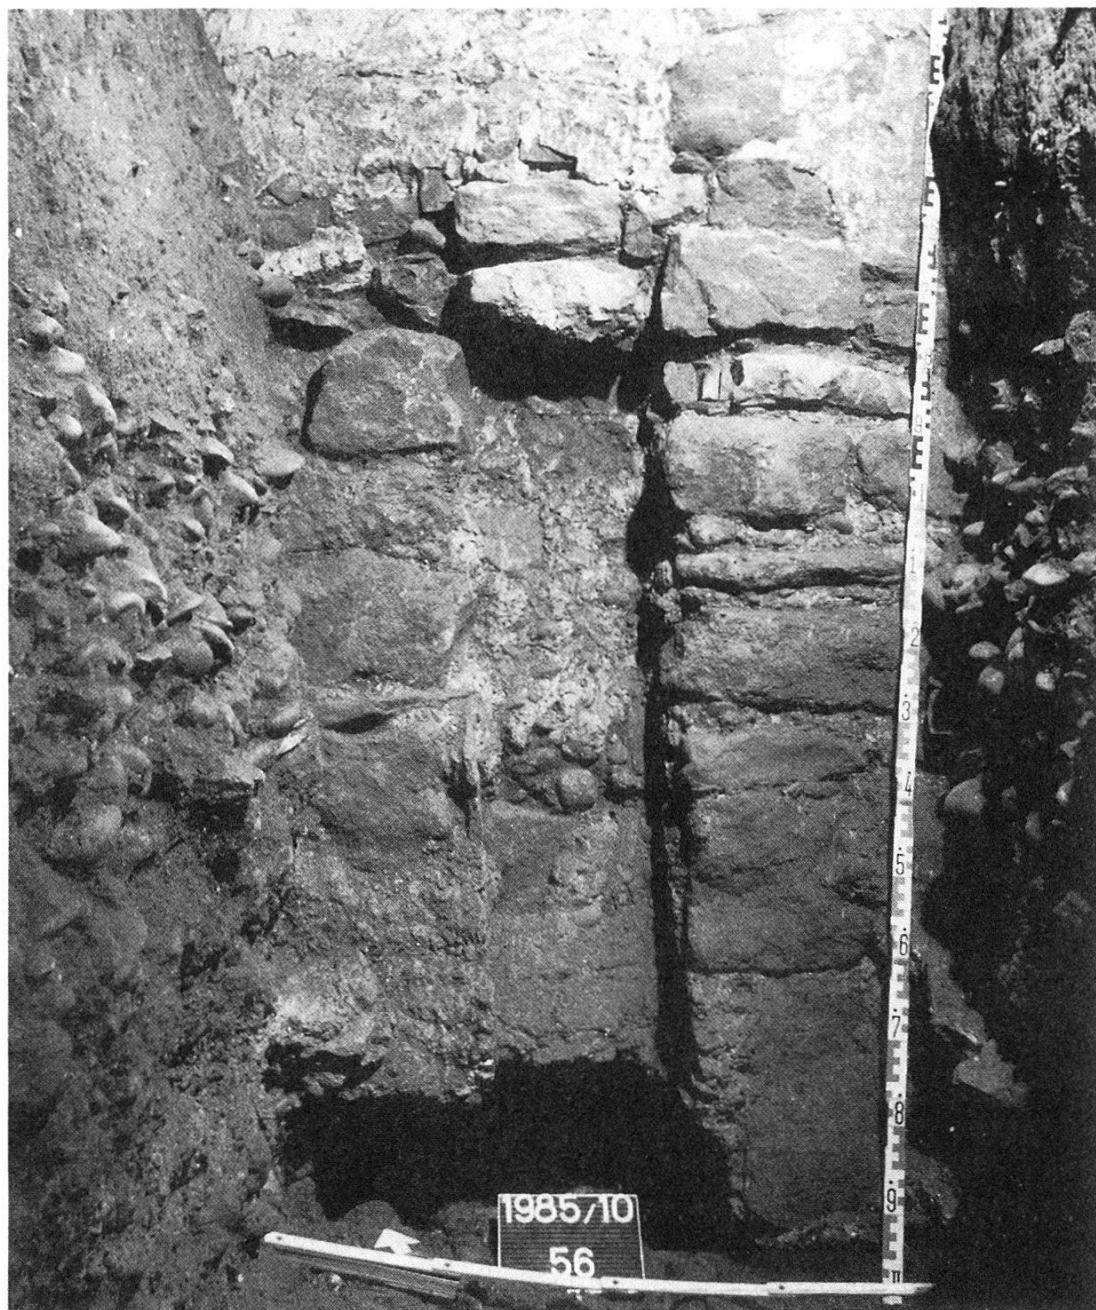
Abb. 52. Leonhardsgraben 47, 1985/10. Unterfangung der Turmfundamente durch die Innere Stadtmauer.

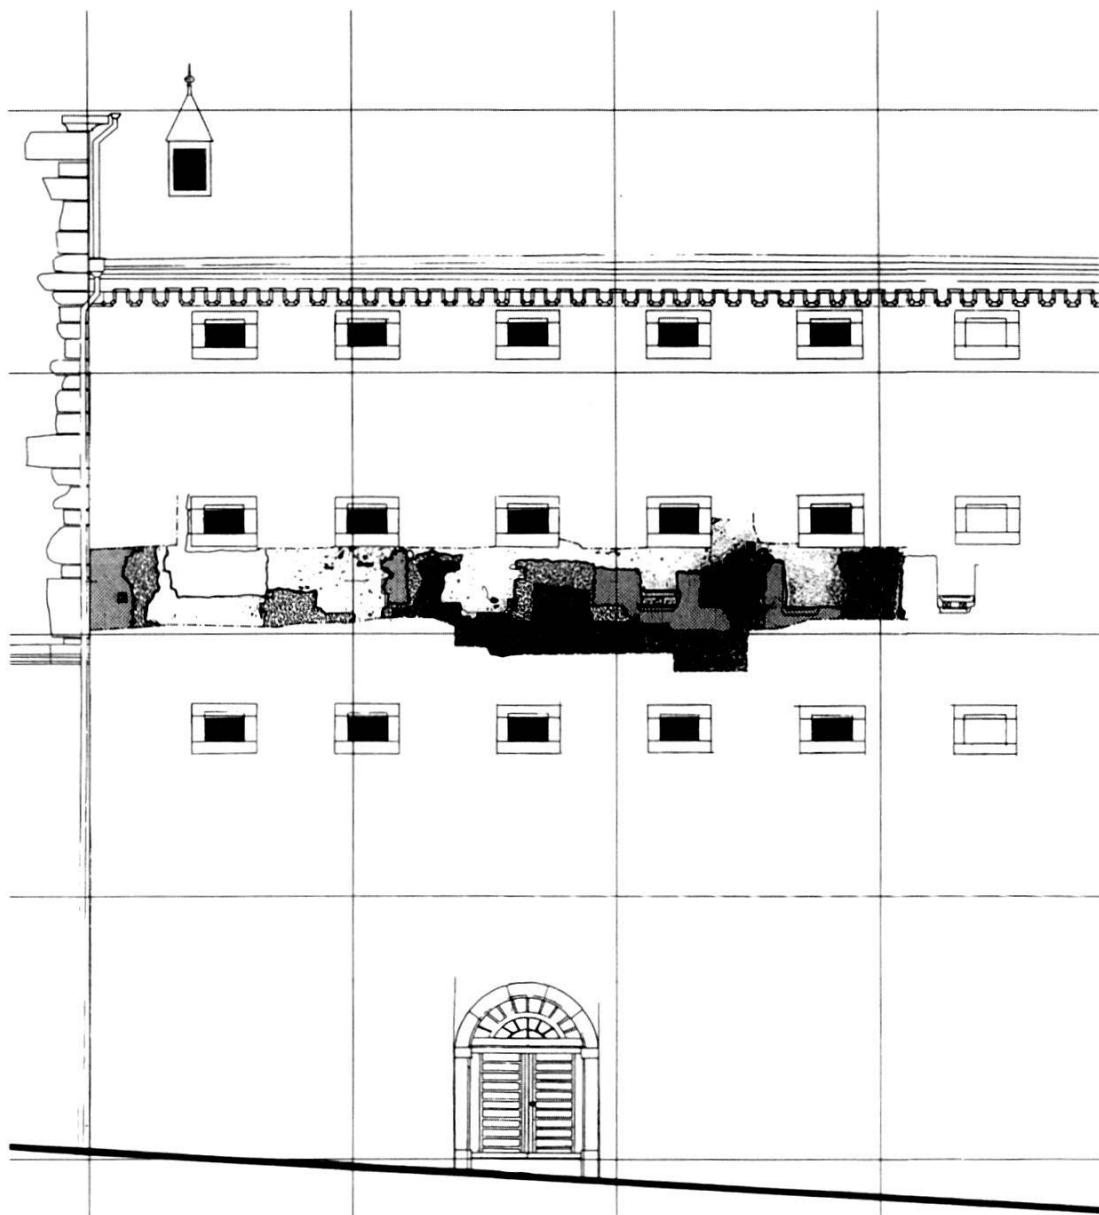
Abb. 54. Leonhardskirchplatz 3, 1984/14. Bauuntersuchungen an der Stützmauer des Lohnhofs. Zinnen der Inneren Stadtmauer. – Zeichnung: D. Reicke nach Feldaufnahmen von A. Macke und O. Chouet. – Massstab 1:200.

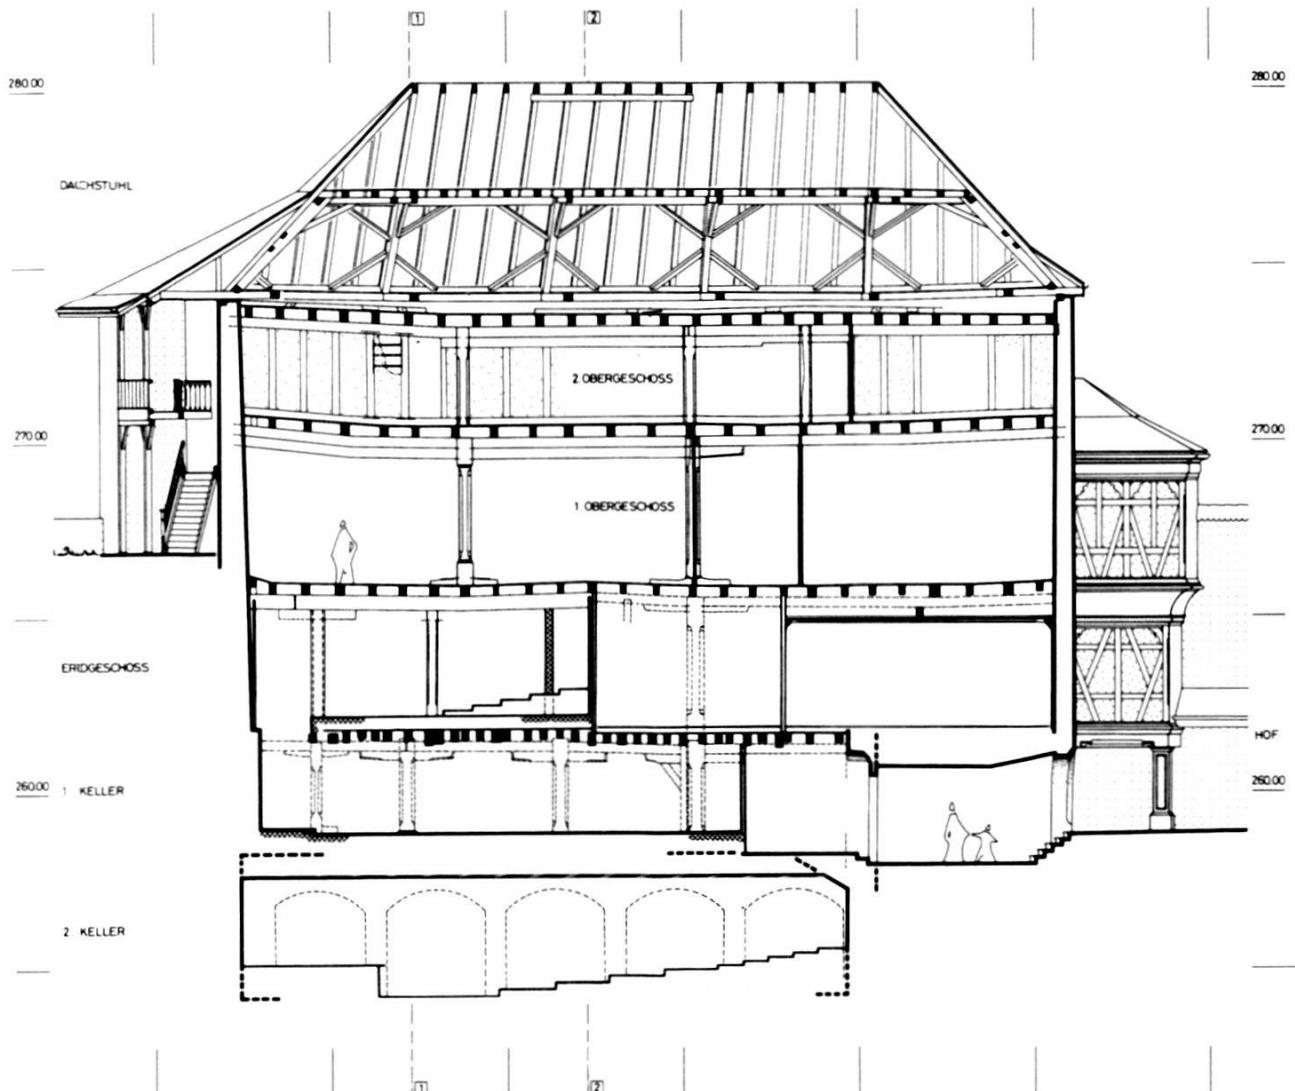
Abb. 57. Spalenberg 12 (Spalenhof), 1986/7. Längsschnitt durch das Haus mit Blick nach Norden. – Zeichnung: H. Kellenberger (Atelier d'archéologie médiévale, Moudon). – Massstab 1:300.

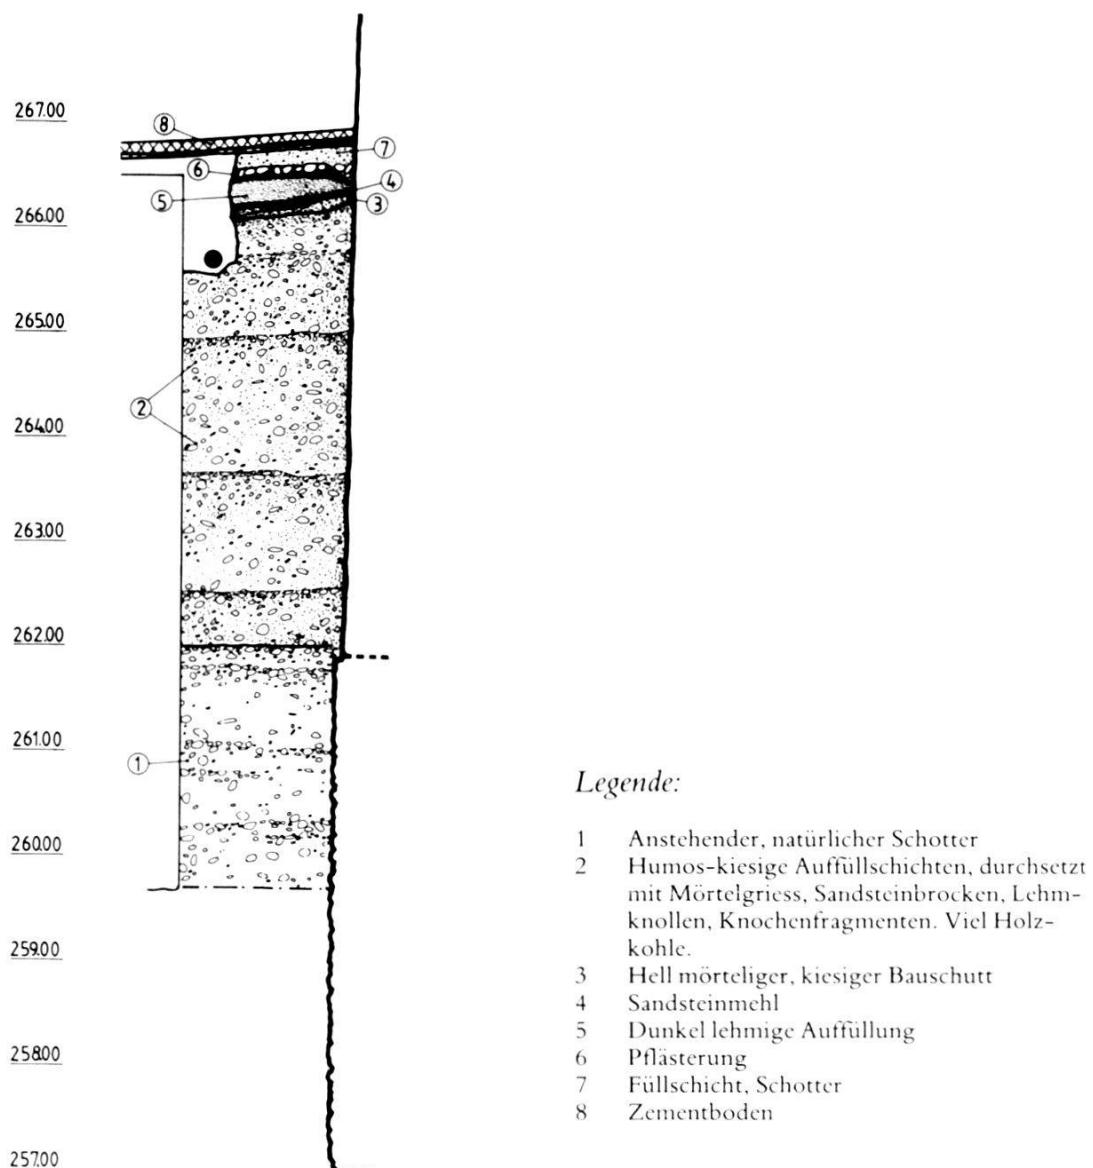
Abb. 58. Spalenberg 12 (Spalenhof), 1986/7. Profil (P1, Fläche 4) im Garten westlich des Hauses mit Blick nach Norden. – Umzeichnung: St. Tramèr nach Vorlage von St. Tramèr und D. Reicke. – Massstab 1:100.

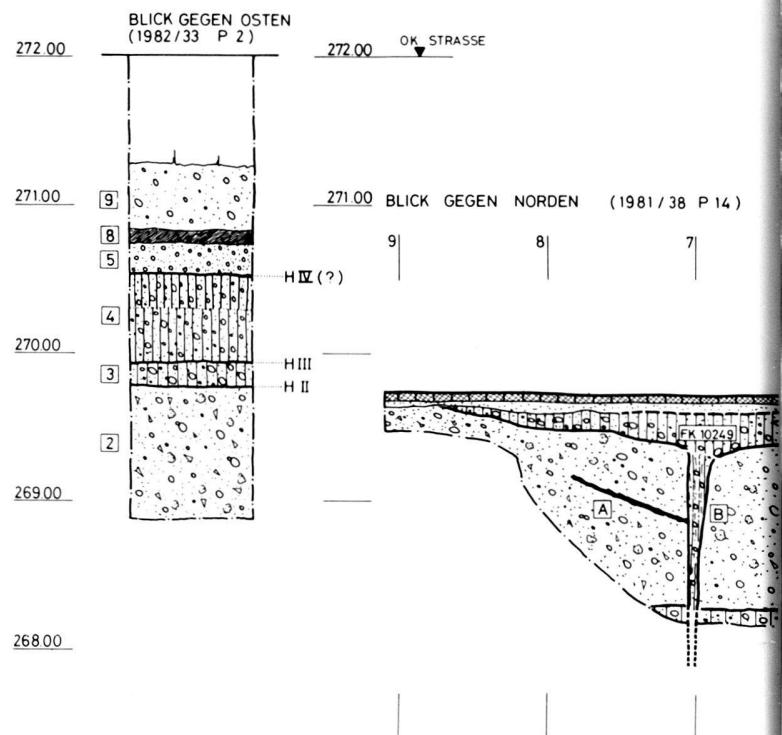
Abb. 63. Rosshofgasse 13, 1981/38 und Rosshofgasse 13 (A), 1982/33. Profile aus dem Kanalisationsgraben in der Strasse und im Keller. Die in der Zeichnung vermerkten Fundkomplexnummern beziehen sich auf die in Abb. 64 publizierten Funde. – Umzeichnung: Ch. Bing nach Feldaufnahmen von F. Goldschmidt und Th. Reiss. – Massstab 1:50.
