Artikel: Moyen Âge et époque indéterminées = Mittelalter und nicht

bestimmbare Zeit

Autor: Dubuis, Bertrand

MITTELALTER UND NICHT BESTIMMBARE ZEIT

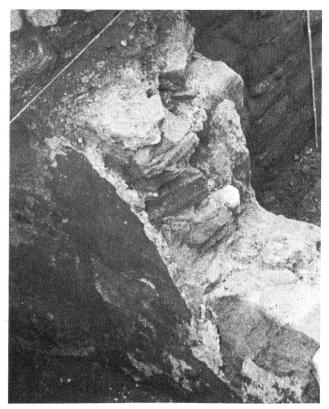
Fig./Abb. 138 (b) crépissage mur 11, côté local V

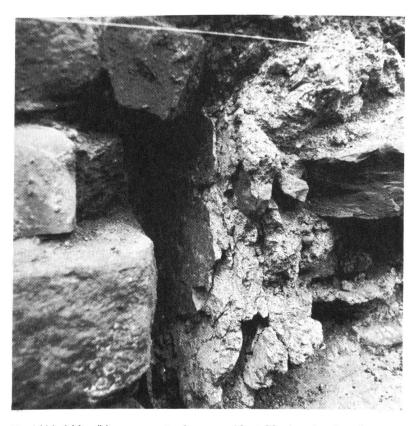
Fig./Abb.141 (b) espace entre les murs 19 et 20, dont les deux faces portent du crépi
