Zeitschrift: Chronique archéologique = Archäologischer Fundbericht
Herausgeber: Service archéologique cantonal
Band: - (1980-1982)

Artikel: Moyen Âge et époque indéterminées = Mittelalter und nicht bestimmbare Zeit
Autor: Dubuis, Bertrand
DOI: <https://doi.org/10.5169/seals-388906>

400 – époques récentes

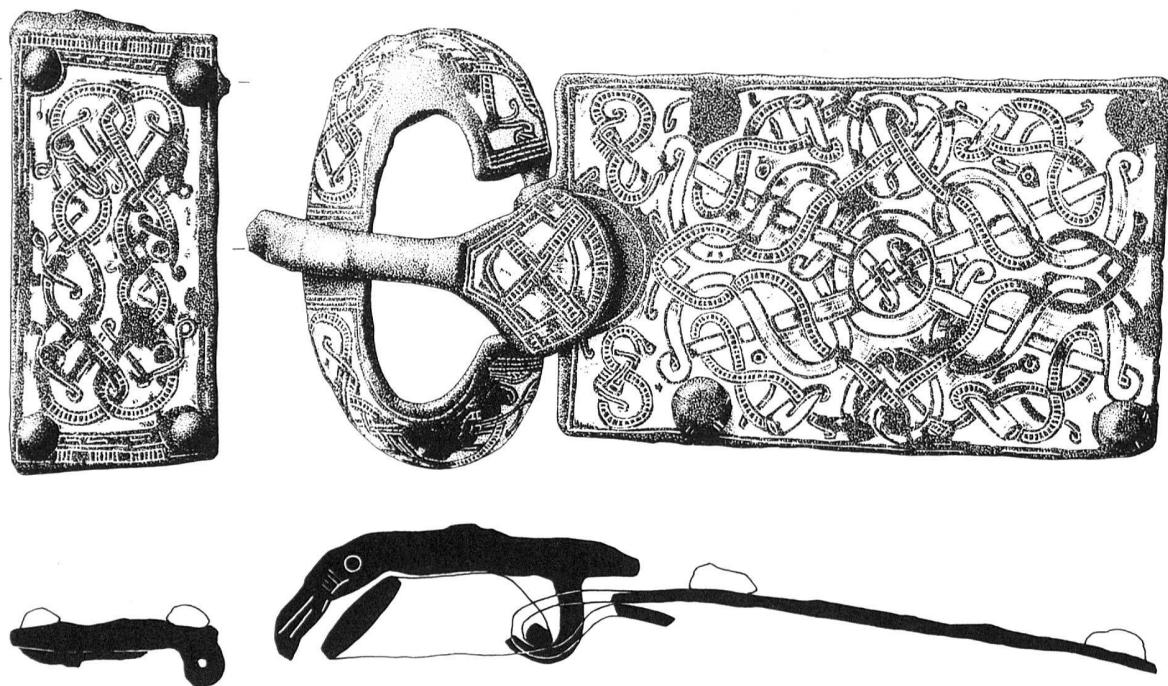
Fig./Abb. 103 garniture de ceinture en fer (1:1)

La garniture de ceinture d'une longueur totale de 21 cm, placée sur la poitrine d'un enfant qui avait encore ses dents de lait, était sans doute trop grande pour avoir été portée par lui-même. Il ne s'agit donc pas d'un élément de son costume, mais d'une offrande déposée intentionnellement dans cette tombe, et dont le but était de protéger l'enfant mort contre les mauvaises influences.

La garniture de ceinture découverte à Belfaux permet d'attribuer une partie de l'ancien cimetière à l'époque mérovingienne. Un rapport complet et détaillé des interventions archéologiques sur le Pré Saint-Maurice à Belfaux sera publié à la fin des fouilles.

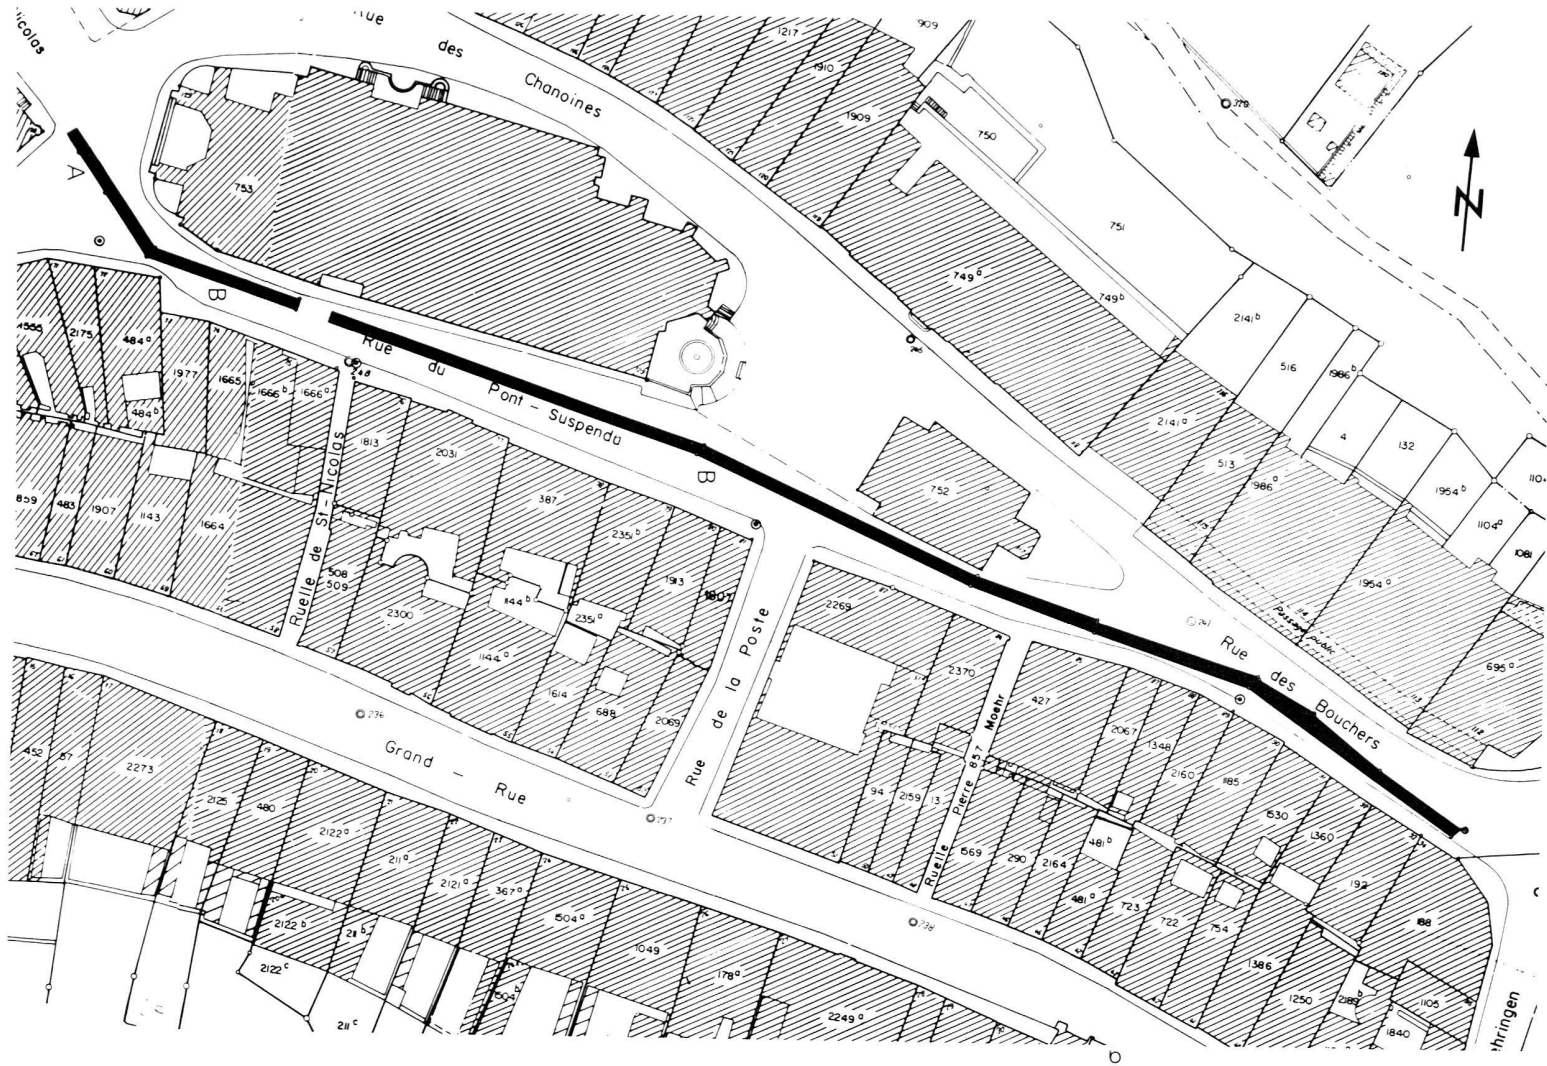
Fig./Abb. 115 plan de situation

La partie fouillée se présente sous la forme d'une tranchée de 1,50 m de large et de quelque 200 m de long. Nous l'avons divisée en deux parties, en appelant la première « sondage A » et la deuxième « sondage B ». Le sondage A est perpendiculaire à la rue des Epouses et forme la limite entre celle-ci et la place de la Cathédrale. La tranchée du sondage A est orientée nord-ouest/sud-est. Le sondage B longe la rue du Pont-Suspendu et la rue des Bouchers avec une orientation ouest/est (fig. 115).

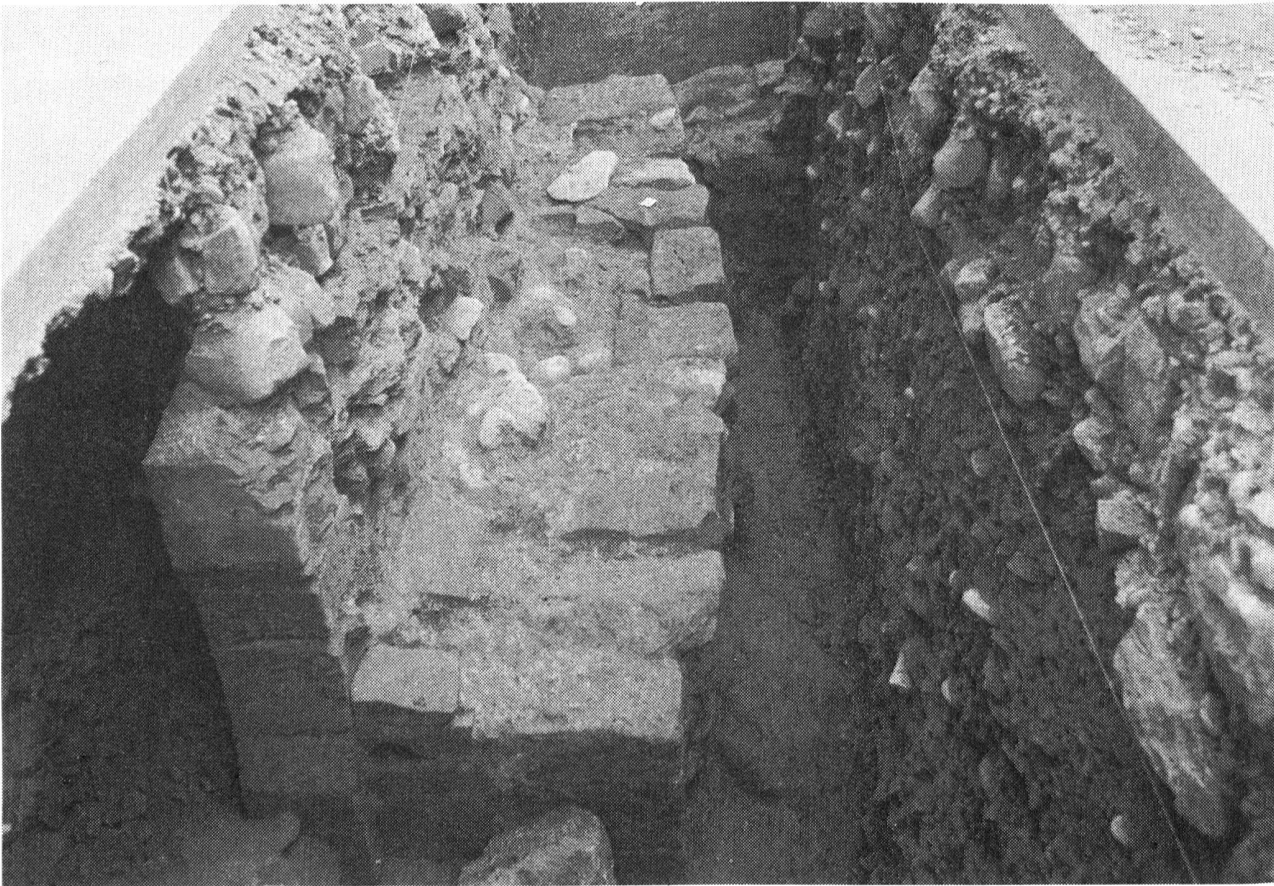
Fig./Abb. 132 (c) local I, partie est du mur 2, vue de l'ouest

Les murs N°s 1 et 2 sont constitués d'un appareil mixte de blocs de molasse et de galets liés par un mortier à la chaux plutôt sablonneux. Le blocage des murs de cette construction est constitué de galets et de déchets de molasse, le tout lié par une importante quantité de mortier. Le parement sud du mur montant N° 2 ainsi que les parements est et ouest du mur N° 1 sont couverts d'une mince couche de crépi à la chaux. Les fondations de la partie est du mur N° 2 forment une saillie

d'environ 10 cm par rapport au mur montant, ce qui permet de fixer la hauteur du niveau d'habitat à 2 m sous le niveau actuel. La première assise de fondation repose sur un mélange de petits galets et de sable.

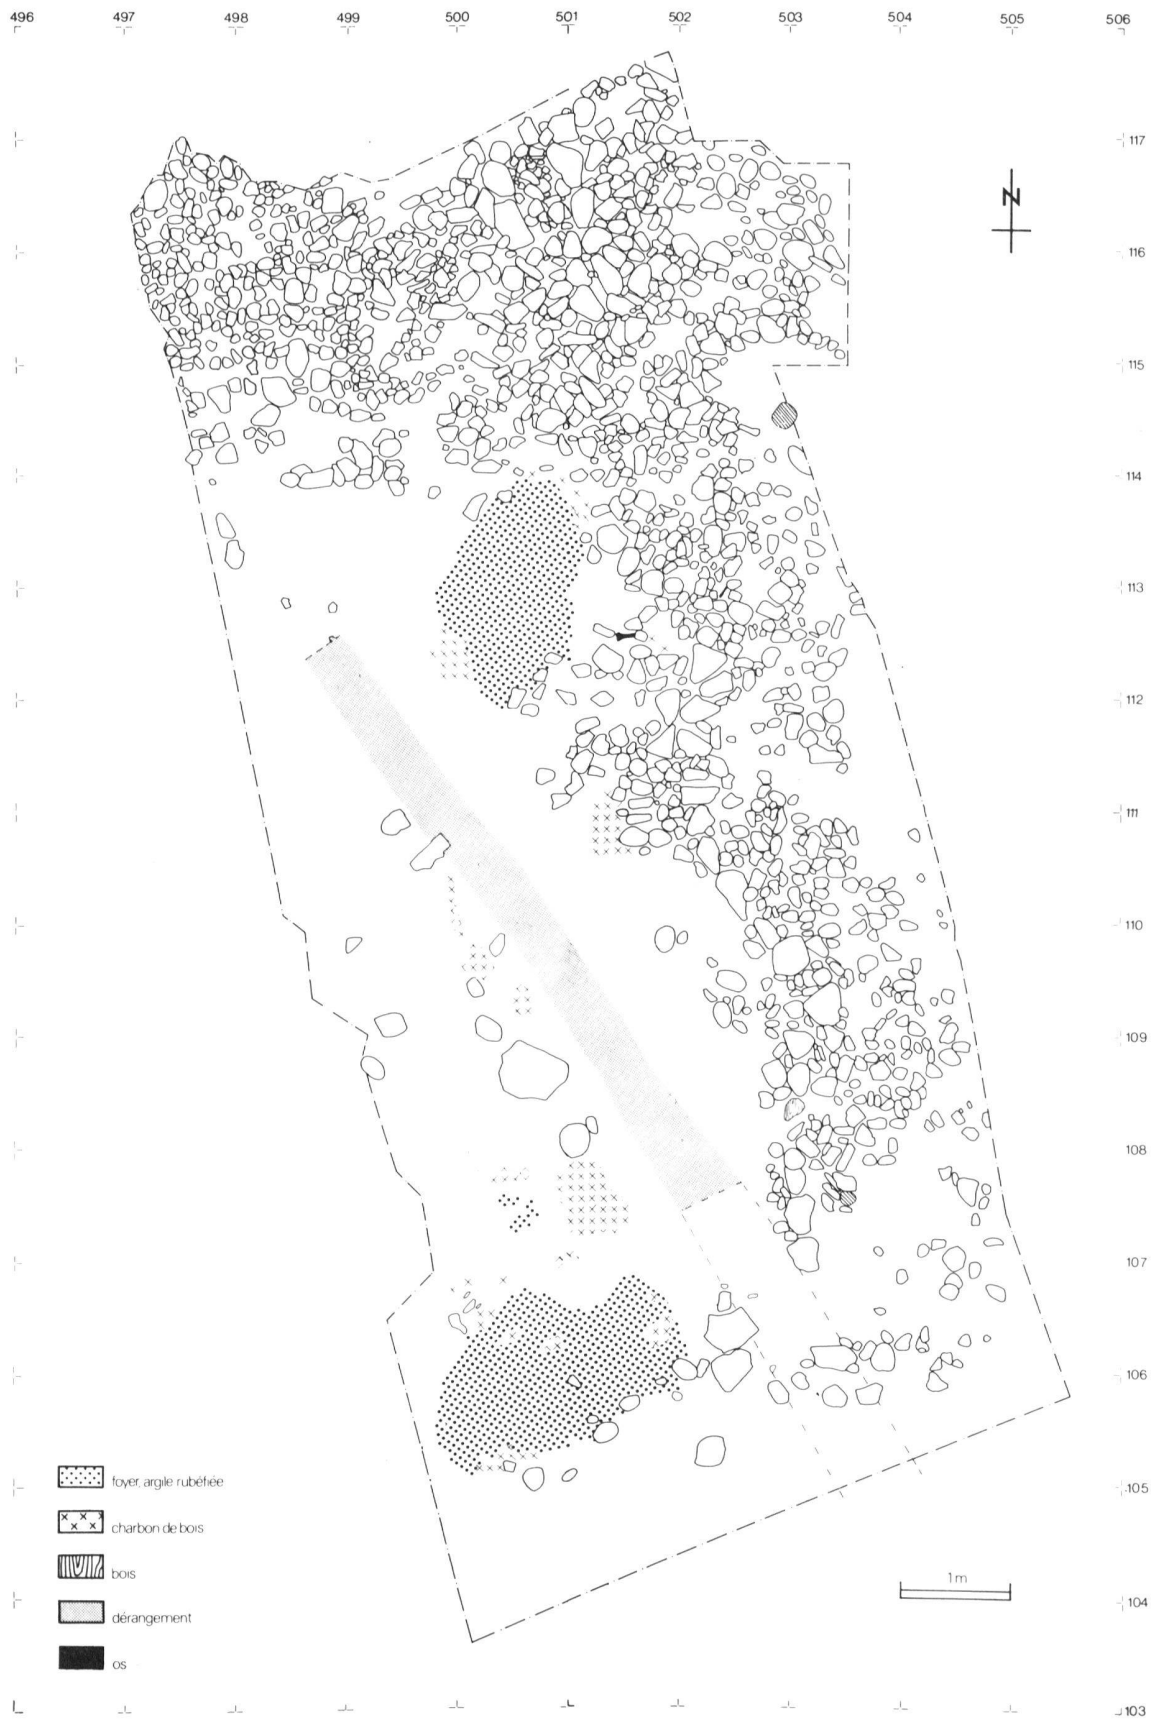
Fig./Abb. 159 plan empièrrement

La couche archéologique (couche 3) s'étendait au delà des limites de l'excavation, si bien qu'il n'est pas possible de préciser la forme et les

dimensions de la zone empierrée. De plus de trois à cinq mètres de large, elle s'étend sur une longueur dépassant 10 m. Les trouvailles sont peu nombreuses. En plus d'ossements d'animaux domestiques, elles comportent quelques fragments de catelles de poêle de forme ronde de la fin du XIII^e et du début du XIV^e siècle, une demi-plaque ronde en bois soigneusement taillée et polie (fig. 161), et une monnaie (fig. 162). Cette dernière est un denier de l'évêché de Genève frappé entre 1300 et 1369. Elle fut déterminée par M. J.-P. Righetti que nous remercions vivement.

La structure fouillée est probablement le fond d'une ferme du XIV^e siècle. La zone de galets pourrait être une couche d'assainissement placée

sous un plancher, alors que le foyer était posé à même le sol.
