Zeitschrift: Chronique archéologique = Archäologischer Fundbericht

Artikel: Époque romaine = Römerzeit

Bösingen (Sense) Pfarreigarten, nördlich der Kirche LK 1185, 583 970/193 720

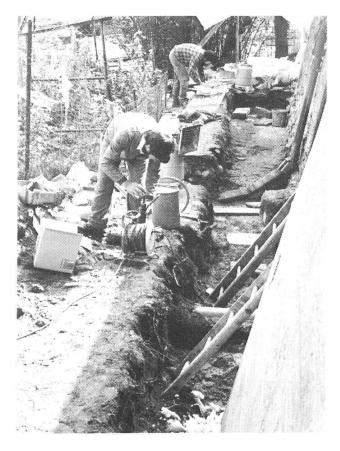
Abb. 33 Bösingen. Blick von Westen auf den Grabungsschnitt, nach Abbruch der römischen Mauer. Rechts die Friedhofmauer.

Die Rettungsgrabung 1983 erfaßte eine Fläche von 13,5 m Länge und 1 m mittlere Breite (Abb. 32 und 33). Da die nördliche Umfassungsmauer des Friedhofs eine deutliche Alterung zeigte (gefährliche Risse), wurde beschlossen, sie durch eine neue Betonumfassung zu verstärken. Es mußte also am Fuß der alten Mauer ein Graben für die Fundamente der neuen Mauer ausgehoben werden. In diesem Graben bemerkte Herr M. Novak, der verantwortliche Ingenieur, römische Ob-

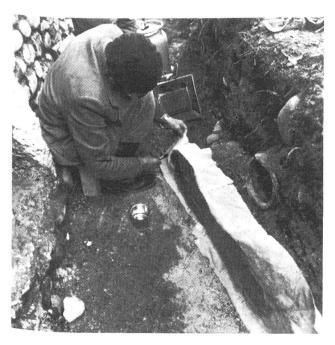
Abb. 42 Bösingen. Bergung der Wandmalerei. Auftrag der Trennschicht

Anleitung von W. Eymann, Avenches, geborgen. Zuerst wurden die Malereien mit einem Strahler etwa zwei Stunden lang ausgetrocknet, dann mit verdünntem Paraloid (etwa 30%) gehärtet. Ebenfalls mit Paraloid, wurde eine Gaze aufgeklebt, dann wurden drei Schichten Wachspapier als Trennschicht angebracht (Abb. 42). Nach Erstellung einer Schalung wurde der Zwischenraum mit Polyurethan ausgeschäumt, dann die rückseitige Mauer abgebrochen. Die gut fixierte Malerei konnte anschließend gekippt werden und war transportfähig.

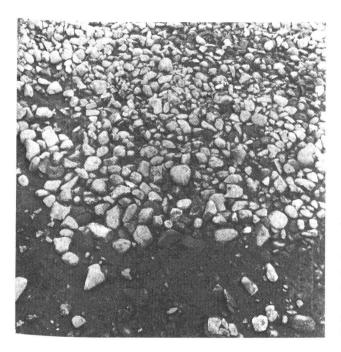
Fig. 57 Marsens. Fond de bâtiment

Les structures découvertes se présentent sous forme de vastes empierrements compacts (fig. 57) (alternant parfois avec des bancs de gravier) cernés par d'importantes lignes de fondations, constituées de gros blocs morainiques. En l'état actuel de l'avancement des travaux, il n'est pas possible de connaître l'extension réelle de ces bâtiments. Leurs superstructures, essentiellement de bois et de torchis (terre battue) — ce qui peut surprendre si l'on songe aux conditions climatiques de la région — reposaient sur des solins de pierres sèches et devaient être suffisamment solides pour supporter le poids d'une couverture

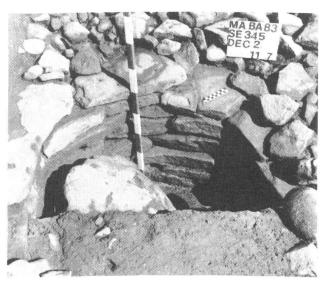
Fig. 59 Marsens. Orifice du puits 345
