Zeitschrift: Chronique archéologique = Archäologischer Fundbericht
Herausgeber: Service archéologique cantonal
Band: - (1983)

Artikel: Époque romaine = Römerzeit
Autor: Boisaubert, Jean-Luc / Bouyer, Marc / Kühne, Ekhard
DOI: <https://doi.org/10.5169/seals-388913>

Bösingen (Sense)
 Pfarreigarten, nördlich der Kirche
 LK 1185, 583 970/193 720

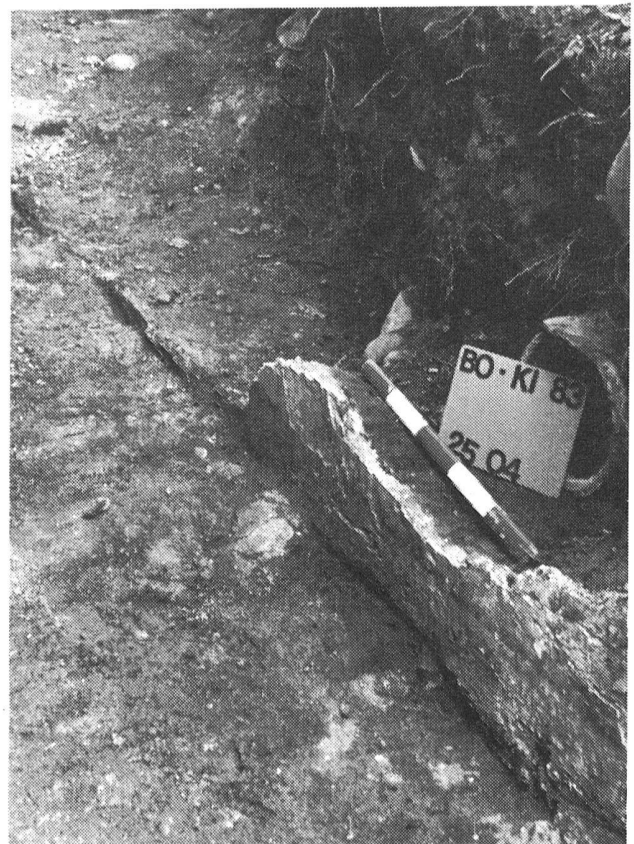
Abb.34 Böisingen. Mauer mit römischen Wandmalereien in situ, von Osten. Der Mittelteil der Mauer ist zerstört.

Im Westteil der Grabung konnte eine WSW-ONO orientierte römische Mauer gefaßt werden (zwischen Meter 503 und 508). Die schon zu weit fortgeschrittenen Aushubarbeiten und das beschränkte Grabungsfeld erlaubten nicht, die Mauerstärke oder ihre Ausdehnung nach Osten zu bestimmen. Auf der Südseite dieser Mauer befanden sich zwei Wandmalereifragmente in situ (Abb. 34).

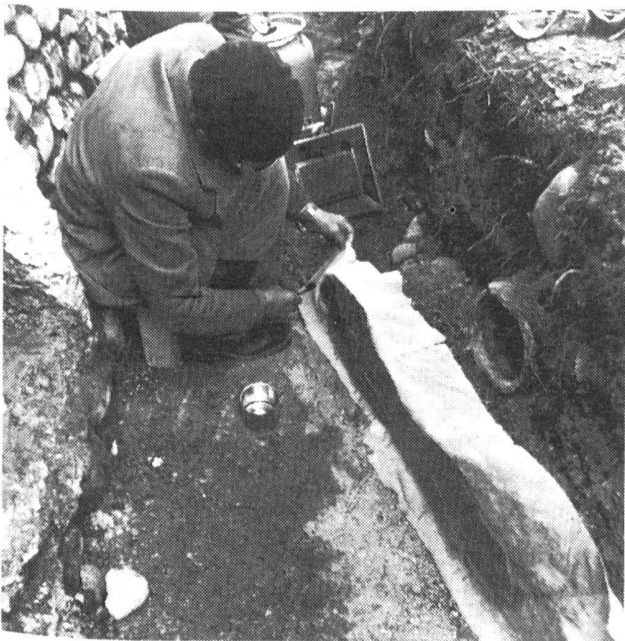
Abb. 42 Bösing. Bergung der Wandmalerei. Auftrag der Trennschicht

Anleitung von W. Eymann, Avenches, geborgen. Zuerst wurden die Malereien mit einem Strahler etwa zwei Stunden lang ausgetrocknet, dann mit verdünntem Paraloid (etwa 30 %) gehärtet. Ebenfalls mit Paraloid, wurde eine Gaze aufgeklebt, dann wurden drei Schichten Wachspapier als Trennschicht angebracht (Abb. 42). Nach Erstellung einer Schalung wurde der Zwischenraum mit Polyurethan ausgeschäumt, dann die rückseitige Mauer abgebrochen. Die gut fixierte Malerei konnte anschließend gekippt werden und war transportfähig.

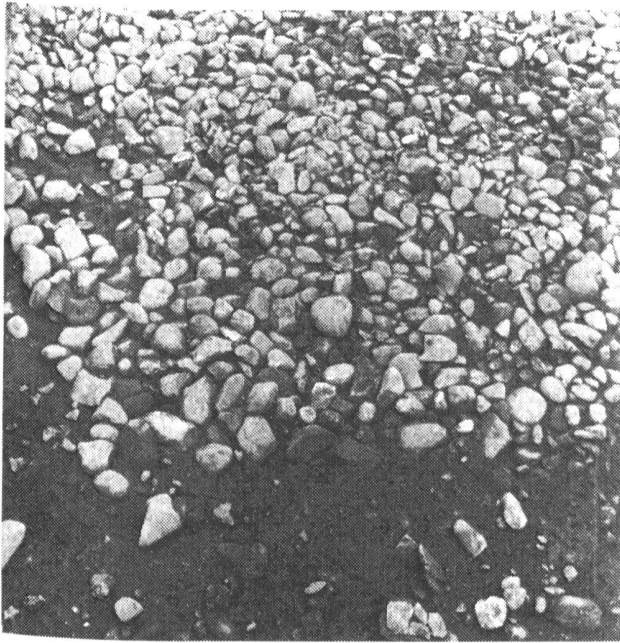
Fig. 57 Marsens. Fond de bâtiment

Les structures découvertes se présentent sous forme de vastes empièvements compacts (fig. 57) (alternant parfois avec des bancs de gravier) cernés par d'importantes lignes de fondations, constituées de gros blocs morainiques. En l'état actuel de l'avancement des travaux, il n'est pas possible de connaître l'extension réelle de ces bâtiments. Leurs superstructures, essentiellement de bois et de torchis (terre battue) – ce qui peut surprendre si l'on songe aux conditions climatiques de la région – reposaient sur des solins de pierres sèches et devaient être suffisamment solides pour supporter le poids d'une couverture

de tuiles (un trait caractéristique des toitures gallo-romaines est leur poids : celui-ci avoisinait les 90 kg par m² alors qu'à notre époque, les toits réalisés à l'aide de tuiles en terre cuite ou en béton ne pèsent guère que 40 à 50 kg par m²).
