**Artikel:** Époque romaine = Römerzeit  
**Autor:** Boisaubert, Jean-Luc / Bouyer, Marc / Kühne, Ekhard  
**DOI:** <https://doi.org/10.5169/seals-388913>

## ÉPOQUE ROMAINE

## Bösingen (Sense)

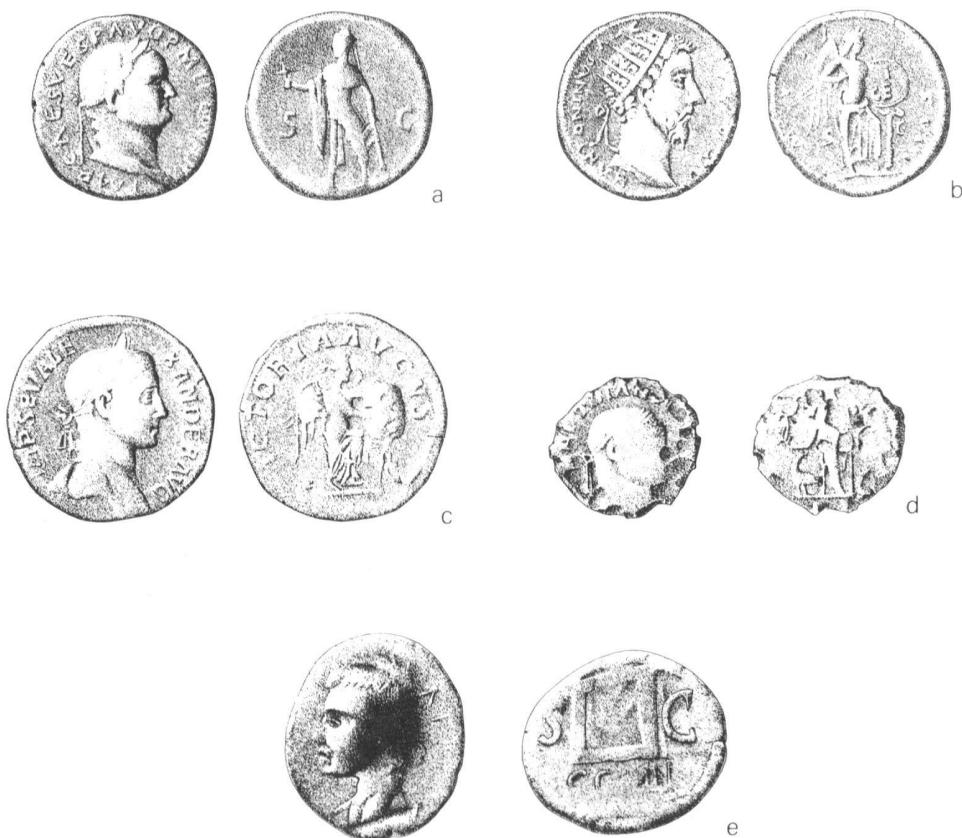
Abb. 30 Bösingen. Altfund, Münzen. a) Vespasian, b) Marc Aurel, c) Severus Alexander, d) Constantin der Große, e) Provinzial-As (1 : 1)

Münzen (Abb. 30): Publiziert wurden bisher die vier Münzen der Kaiser Vespasian (69–79 n. Chr.), Mark Aurel (161–180), Severus Alexander (222–235) und Constantin der Große (306–337)<sup>12</sup>. Unpubliziert ist eine weitere Münze (Fundlage unbekannt) in Privatbesitz: ein Providentia-As, von 22 n. Chr. bis in claudische Zeit geprägt, schlecht erhalten. Vorderseite: DIVUS AUGUSTUS PATER, Kopf des Divus Augustus nach links. Rück-

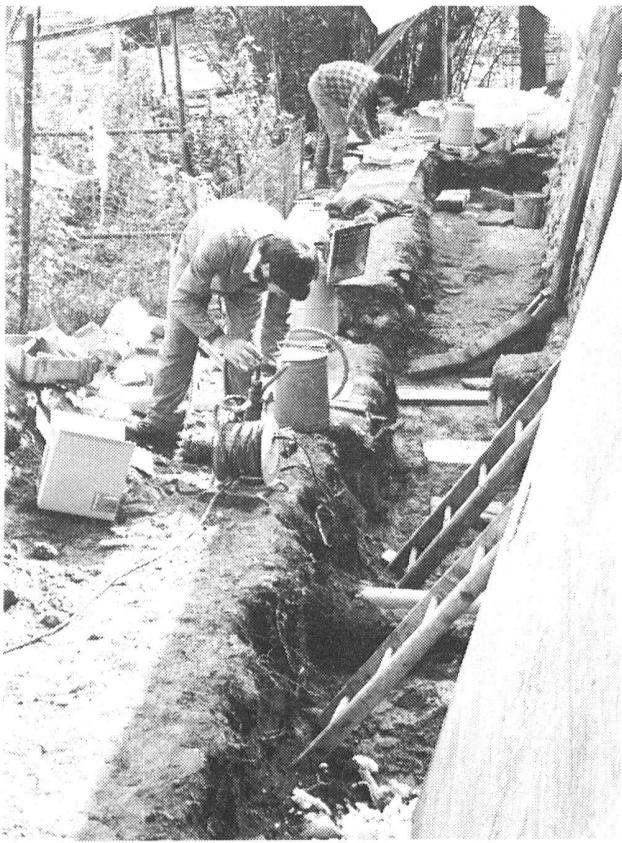
Abb. 33 Bösingen. Blick von Westen auf den Grabungsschnitt, nach Abbruch der römischen Mauer. Rechts die Friedhofmauer.

Die Rettungsgrabung 1983 erfaßte eine Fläche von 13,5 m Länge und 1 m mittlere Breite (Abb. 32 und 33). Da die nördliche Umfassungsmauer des Friedhofs eine deutliche Alterung zeigte (gefährliche Risse), wurde beschlossen, sie durch eine neue Betonumfassung zu verstärken. Es mußte also am Fuß der alten Mauer ein Graben für die Fundamente der neuen Mauer ausgehoben werden. In diesem Graben bemerkte Herr M. Novak, der verantwortliche Ingenieur, römische Ob-

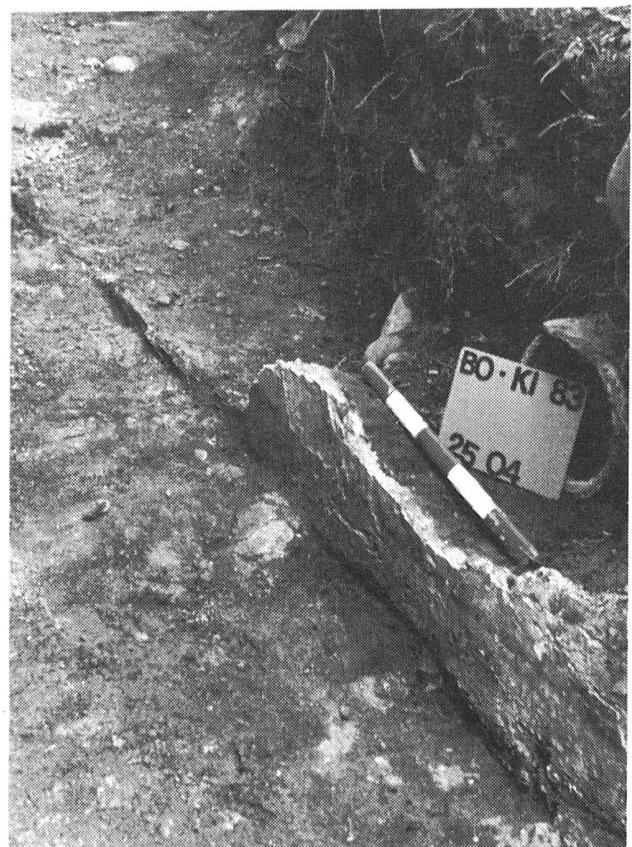
Abb. 34 Bösingen. Mauer mit römischen Wandmalereien in situ, von Osten. Der Mittelteil der Mauer ist zerstört.

Im Westteil der Grabung konnte eine WSW-ONO orientierte römische Mauer gefaßt werden (zwischen Meter 503 und 508). Die schon zu weit fortgeschrittenen Aushubarbeiten und das beschränkte Grabungsfeld erlaubten nicht, die Mauerstärke oder ihre Ausdehnung nach Osten zu bestimmen. Auf der Südseite dieser Mauer befanden sich zwei Wandmalereifragmente *in situ* (Abb. 34).

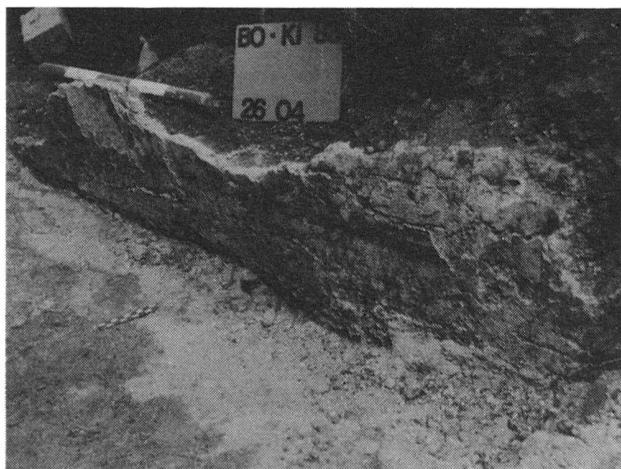
Abb. 40 Bösingen. Die Wandmalerei in situ

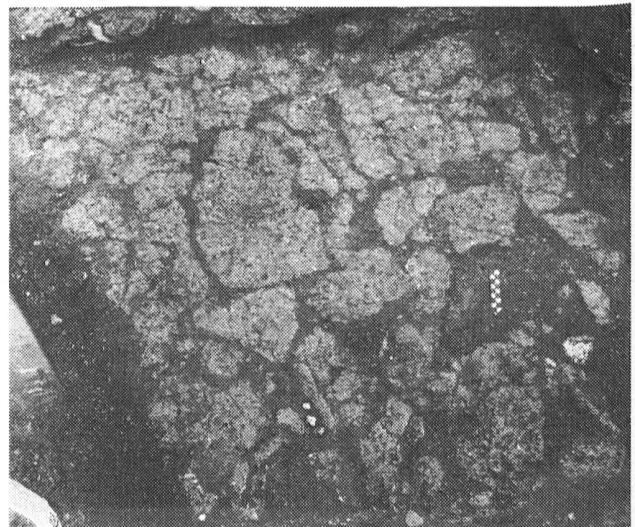
Abb. 41 Bösingen. Verstürzte Deckenmalerei nach Reinigung der Rückseite

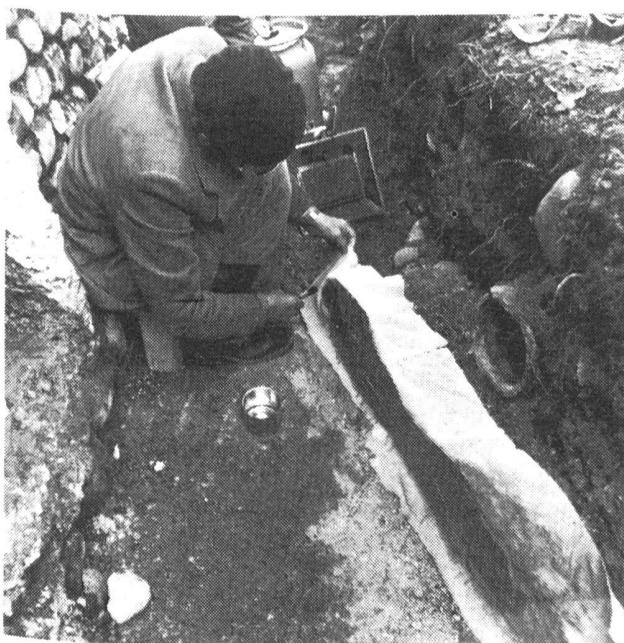
Abb. 42 Bösingen. Bergung der Wandmalerei. Auftrag der Trennschicht

Anleitung von W. Eymann, Avenches, geborgen. Zuerst wurden die Malereien mit einem Strahler etwa zwei Stunden lang ausgetrocknet, dann mit verdünntem Paraloid (etwa 30%) gehärtet. Ebenfalls mit Paraloid, wurde eine Gaze aufgeklebt, dann wurden drei Schichten Wachspapier als Trennschicht angebracht (Abb. 42). Nach Erstellung einer Schalung wurde der Zwischenraum mit Polyurethan ausgeschäumt, dann die rückseitige Mauer abgebrochen. Die gut fixierte Malerei konnte anschließend gekippt werden und war transportfähig.

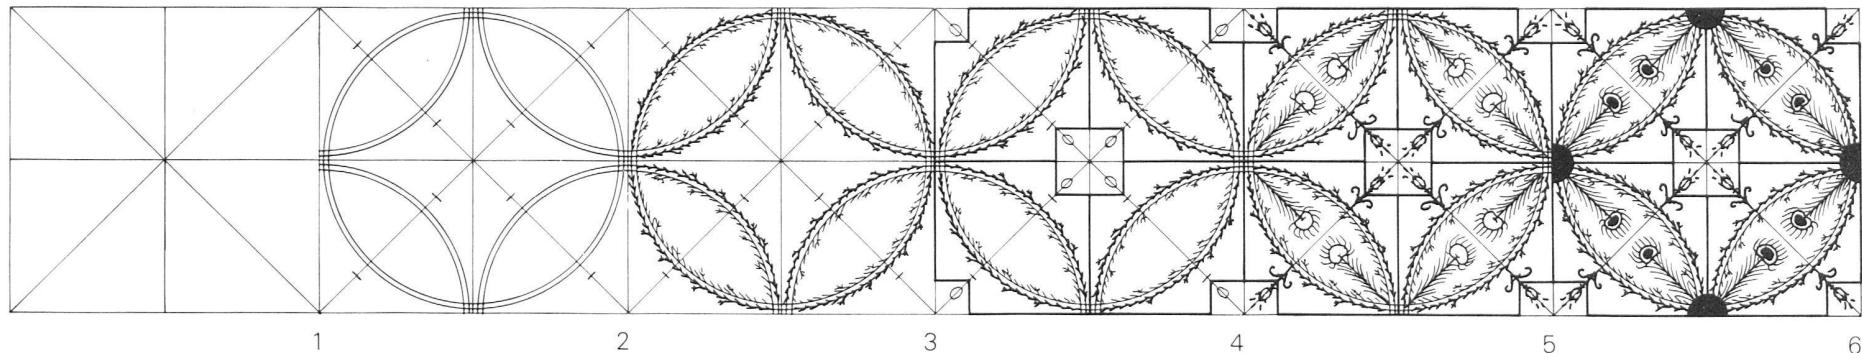
Abb. 46 Bösingen. Deckenmalerei. Abfolge der Malschichten. 1. Schnurraster braun 2. rosa, ocker 3. rosa, rot-  
braun 4. hellgrün, rosa 5. rotbraun, dunkelgrün 6. dunkelblau, hellblau.

Die Überlagerung der Malfarben erlaubt, die Abfolge der Arbeitsschritte und damit die Arbeitsweise der antiken Maler genau zu rekonstruieren (Abb. 46):

1. Zuerst wurde der Malgrund aufgetragen und mit einer Bürste in Längsrichtung des Raumes geglättet. Unregelmäßig blieb einzig die Oberfläche in der Ecke zwischen Wand und Decke,

dort wo später ein schwarzer Rand die Malerei abschließen sollte. In den noch feuchten Verputz wurden alsdann Schnüre eingedrückt, um den Grundraster der Malerei vorzuzeichnen. Ihr Abstand beträgt auf der provisorischen Rekonstruktion 45 cm in Längsrichtung und 44 cm in Querrichtung, also etwa 1 1/2 römische Fuß. Vermutlich entsprechen die Grundmaße aber nicht einer römischen Maßeinheit, sondern der Aufteilung des vorhandenen Raumes in gleichgroße Felder. Auch die Diagonalen zwischen den Blütenquadrate wurden mit Schnüren markiert.

2. Als zweites wurden mit einem Zirkel große rosarot übermalte Kreise von etwa 85 cm Durchmesser und etwa 9 cm Dicke gezeichnet. Diese Kreise überschneiden sich mit den vier benachbarten Kreisen und berühren fast vier weitere Kreise. Mit einem anderen Zirkel von etwa 32 cm Durchmesser wurden vier feine, ockergelbe Markierungen auf die Diagonalen gesetzt, um die Größe der Blütenquadrate anzugeben. Das deutlich erkennbare Einstichloch für beide Arbeitsgänge befindet sich jeweils auf dem Schnittpunkt des diagonalen Schnurrasters.
3. Als nächstes verwandelte der Maler diese großen rosaroten Kreise in Girlanden, indem er seitlich kleine Blättchen anfügte, und zwar mit demselben Rosa auf der Innenseite und mit Rotbraun außen. Um die Girlande lebhafter zu

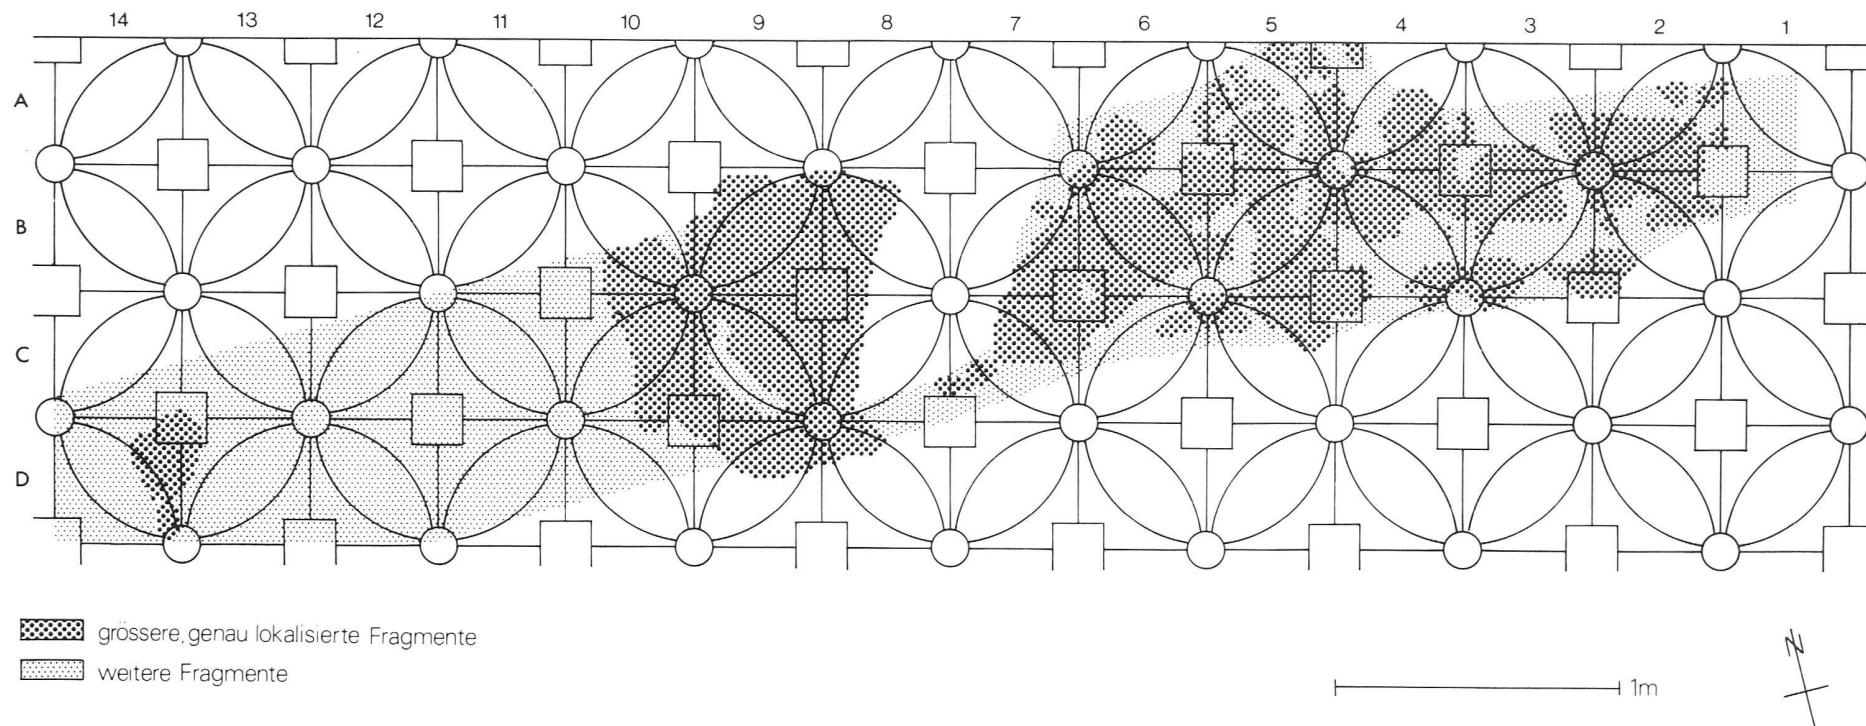
Abb. 48 Bösingen. Deckenmalerei. Schematische Darstellung der erhaltenen Teile

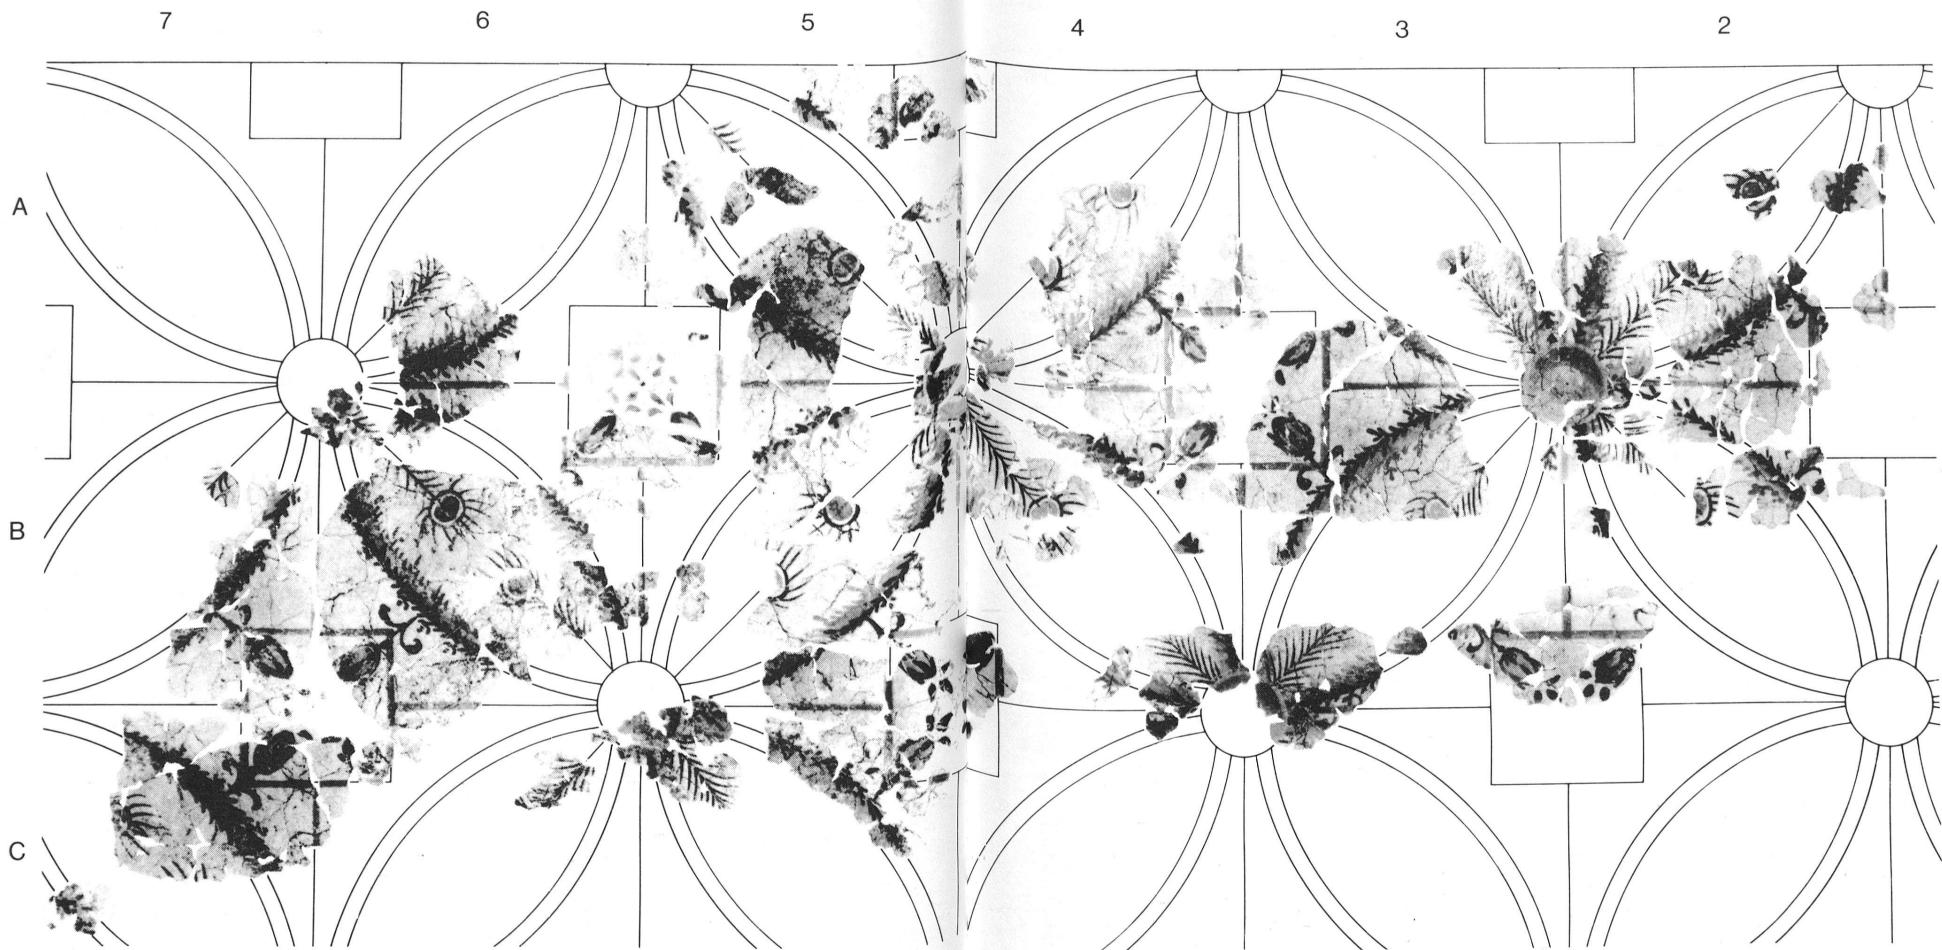
Abb. 49 Bössingen. Deckenmalerei. Fotomontage der erhaltenen Fragmente, Felder A–C/2–7 (1:5)

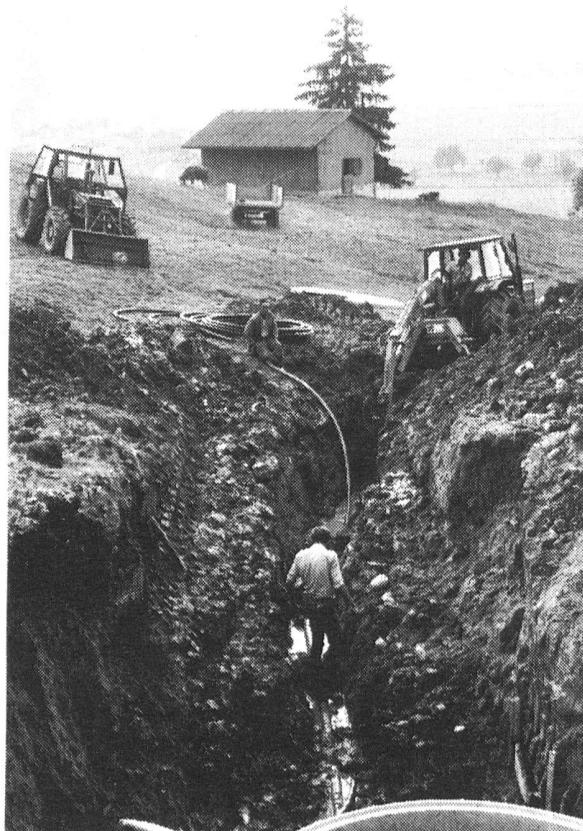
Fig. 50 Cournillens. Vue générale des travaux

En juillet 1983, les frères Werro ont creusé sur leur domaine, au sud-ouest du village de Cournillens, une tranchée profonde d'environ 3 m pour capter une source (fig. 50). Bertrand Dubuis découvrit dans cette tranchée, sous 1 m d'humus et de limon, une couche de grands galets et de sable, à la surface de laquelle se trouvaient de grands fragments d'une amphore romaine (fig. 51). Cette couche peut sans doute être attribuée à l'époque romaine. Etait-elle en rapport avec un captage de la source de cette époque ou provient-elle d'un

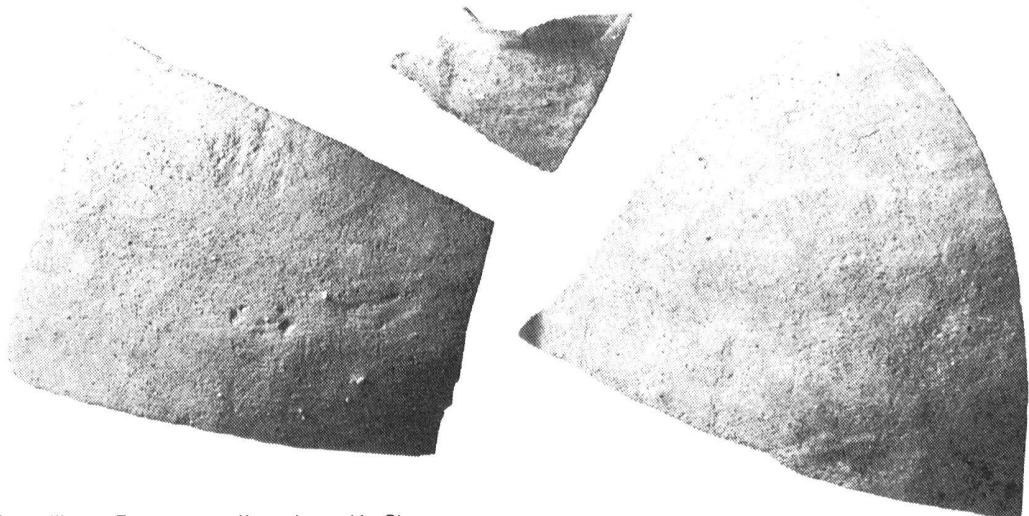
Fig. 51 Cournillens. Fragments d'amphore (1 : 3)

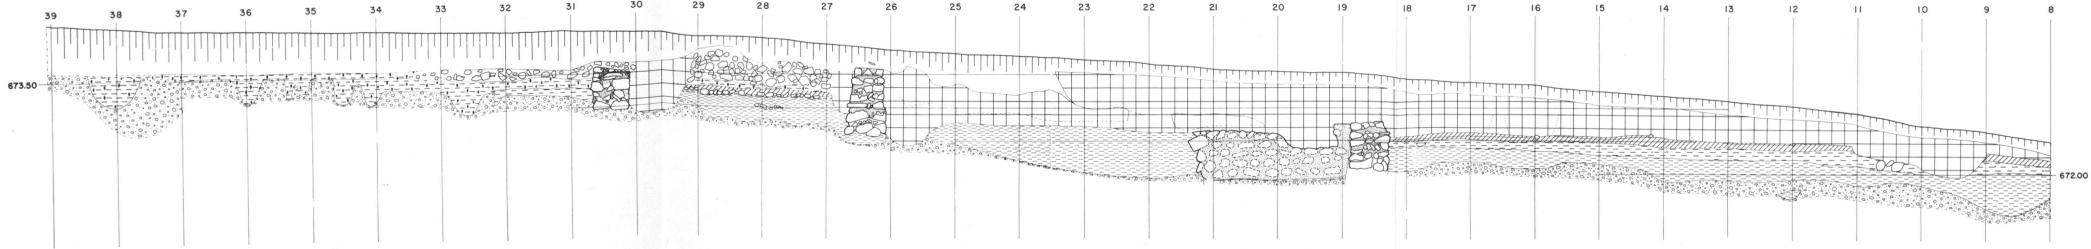
Fig. 53 Marly. Stratigraphie

Au-dessus de ces couches naturelles il est possible de distinguer deux niveaux d'occupation : – le premier correspond à la couche 5c, limon verdâtre parsemé de fragments de tuiles et de céramique grossière au dégraissant calcaire uniforme qui, dans la partie fouillée, n'est pas associé à des murs. Il est présent principalement à l'ouest de la tranchée, sans interruption sur une dizaine de mètres ; à l'est il ne se manifeste que par un lit de galets d'environ 50 cm de long placé sous le sol de la pièce 1. Un foyer quadrangulaire de petites dimensions est con-

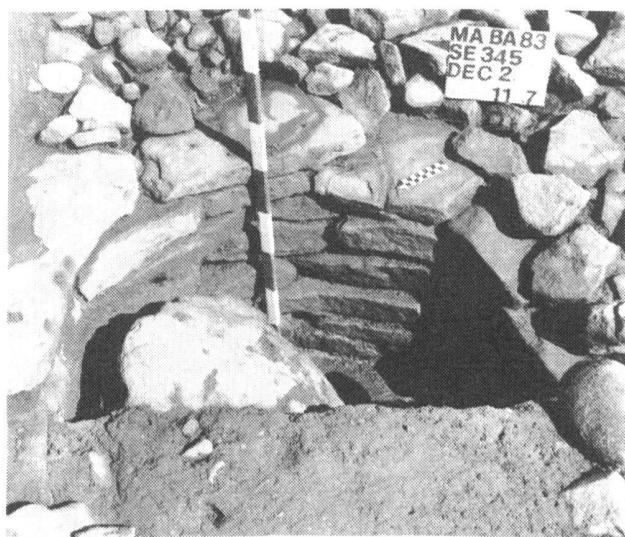
Fig. 59 Marsens. Orifice du puits 345
