**Zeitschrift:** Chronique archéologique = Archäologischer Fundbericht  
**Herausgeber:** Service archéologique cantonal  
**Band:** - (1983)

**Artikel:** Moyen Âge - Époque récentes = Mittelalter - Neuzeit  
**Autor:** Keller, Béatrice / Bolli, Markus / Dubuis, Bertrand  
**DOI:** <https://doi.org/10.5169/seals-388914>

## MOYEN ÂGE ÉPOQUES RÉCENTES

## MITTELALTER NEUZEIT

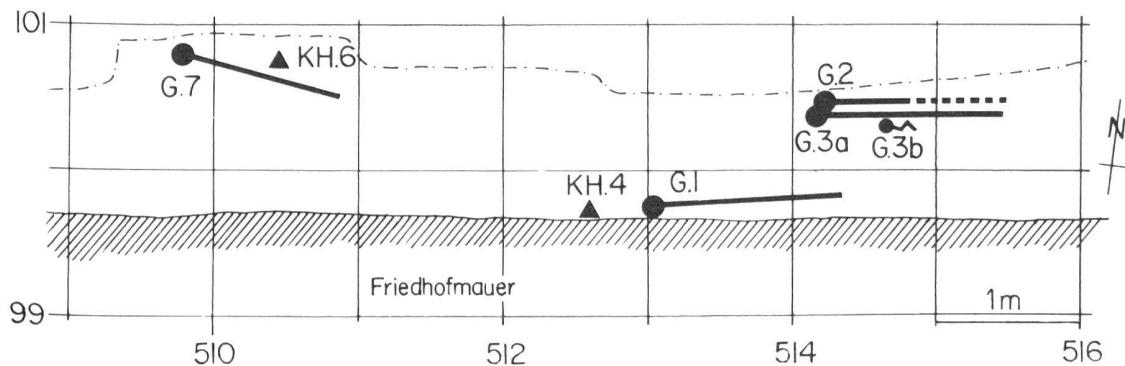
Abb. 65 Bösingen. Gesamtplan der Gräber

Bei der Rettungsgrabung 1983 wurden insgesamt sechs Skelette erfaßt, fünf Erwachsene und ein Neugeborenes (Abb. 65). Die Gräber 1 und 7 lagen knapp über den römischen Deckenmalereien, während Grab 3 tiefer in den Boden eingelassen worden war und die Malereien an dieser Stelle zerstört hatte.

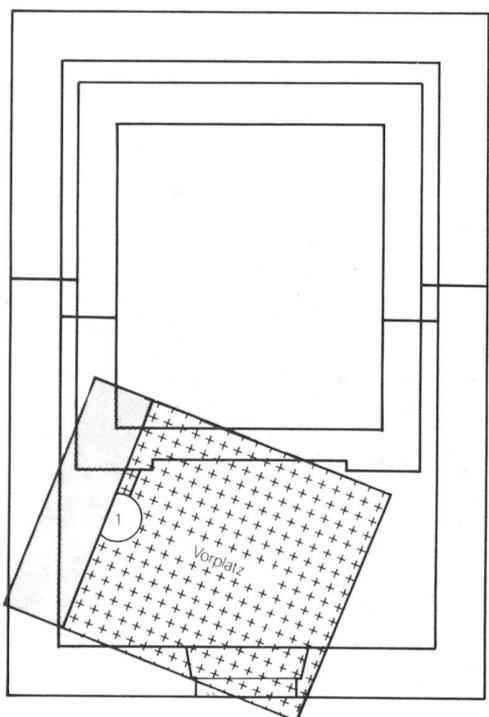
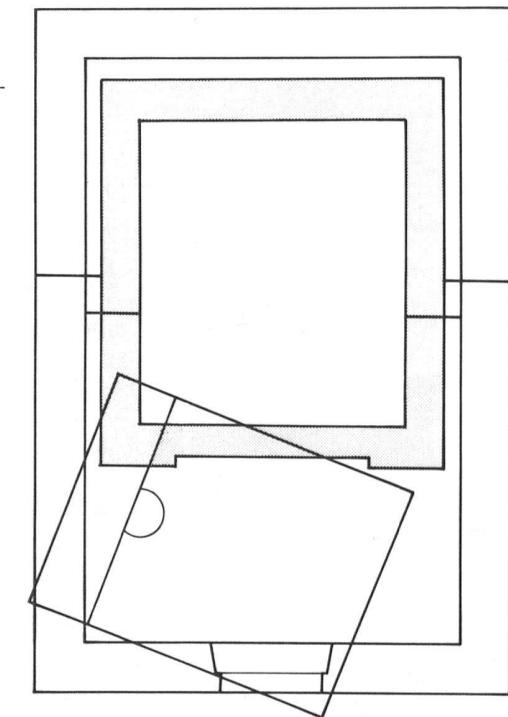
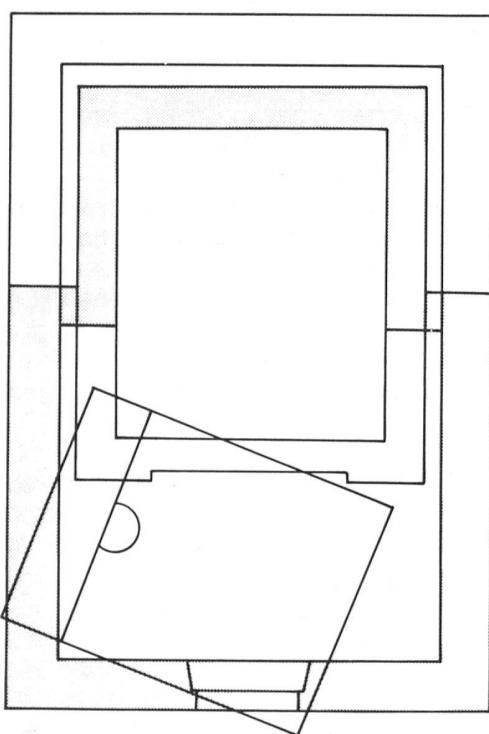
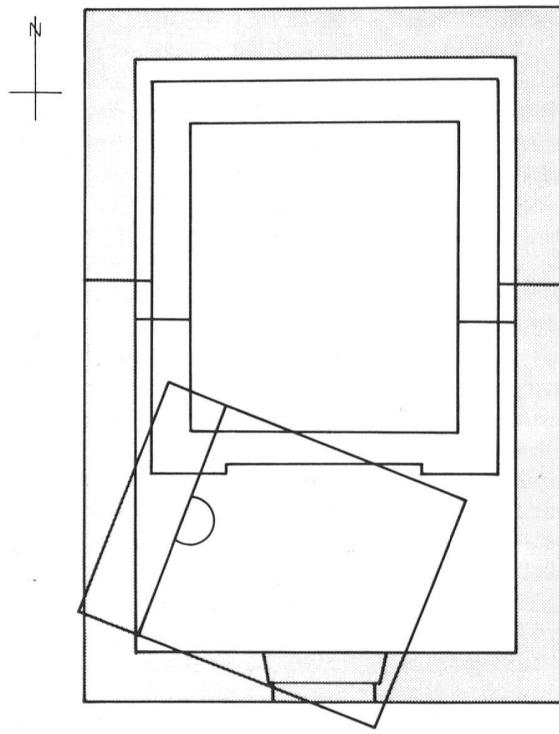
Abb. 71 Richterwil. Plan der Bauphasen. a) Phase 1 (15. Jahrhundert). Andachtsstätte mit gemauerter Rückwand und plattenbelegtem Vorplatz. b) Phase 2 (um 1500 ?). Erste Kapelle. c) Phase 3. Die Kapelle ist durch den Anbau eines neuen, größeren Schifffes erweitert worden. d) Phase 4. Heutige Kapelle. Erweiterter neuer Chor in Breite des Schifffes

### *Zur Baugeschichte der Kapelle (Abb. 71)*

Bevor hier die erste Kapelle gebaut wurde, stand an ihrer Stelle schon eine Andachtsstätte (Phase 1), ein quadratischer Platz, den gegen die Wetterseite eine Mauer von etwa 60 cm Dicke und 2,30 m Länge schützte. Die übrigen drei Seiten des Platzes wurden von einer Abschrankung begrenzt, die – aus den Funden zu schließen – mit Mörtel verputzt war; vielleicht ein mit Mörtel beworfener Flechtwerkzaun. Der Platz war mit Tonplatten ausgelegt, von denen noch die Abdrücke in der Mörtelunterlage zeugten. Die Abdrücke wiesen auf quadratische Platten von 20 cm Seitenlänge. Die Dicke eines noch erhaltenen Plattenstückes betrug knapp 4 cm. Vor der Mitte der den Platz nach Westen abschließenden Schildmauer befand sich ein Pfostenloch, in welchem wohl ein Kruzifix verankert war. (Das spätere Kapellenpatrozinium der Schmerzensmutter läßt erwarten, daß es sich sogar um eine Kreuzigungsgruppe gehandelt hat.) Es ist anzunehmen, daß darüber ein Schutzdach an der Mauer angebracht war, ähnlich wie es beim

Beim Bau der ersten Kapelle (Phase 2) wurde die Andachtsstätte abgebrochen, sogar das Fundament der Mauer wurde ausgegraben, um die Steine zu gewinnen. Die Kapelle erhielt eine neue Orientierung, sie wurde genau nach Norden ausgerichtet. (So liegen die Reste der Phase 1 in schrägem Winkel unter der Eingangshälfte der heutigen Kapelle).

Die erste Kapelle hatte einen einfachen, rechteckigen Grundriß, genau wie die heutige Kapelle, aber kleiner. Die Kapelle war etwa 3,80 m lang und 3,30 m breit. Der Innenraum maß etwa 3,20 m Länge und 2,60 m Breite. Ihre Fundamentgräben liegen unter den nördlichen zwei Dritteln des heutigen Kapellenbodens. Diese Fundamentgräben enthielten noch Reste des vermoortelten Steinfundamentes. Ansonsten waren sie mit Abbruchschutt gefüllt. Dieser Abbruchschutt bestand hauptsächlich aus Mörtel- und Verputzstückchen; die Steine waren auch hier zur Wiederverwendung herausgeklopft worden. Viele der Verputzstückchen weisen über der weißen Kalkgrundierung eine farbige Bemalung auf. Es handelt sich um gerade und geschweifte Pinselstriche, die sich oft auch verzweigen. Grautöne herrschen vor, gefolgt von gelb, karminrot, graublau und hellblau. Die

Diese, im frühen 16. Jahrhundert schon urkundlich erwähnte Kapelle, ist, wahrscheinlich im Verlaufe des 17. Jahrhunderts, erweitert worden (Phase 3). Dazu wurde der südliche Teil ihres Mauerrechteckes abgebrochen, der nördliche blieb als Chörlein stehen. An dieses Chörlein wurde das in der heutigen Kapelle noch enthaltene neue Schiff angebaut. Es war ein wenig breiter als lang, wie das Chörlein auch. Der Chorereinzug betrug entsprechend der Verbreiterung des Schiffes beidseitig 45 cm. Der Boden war mit Tonplatten ausgelegt, von denen ein Rest an der östlichen Schiffswand erhalten blieb. Die Malereien im Chörlein wurden nicht übermalt, das neue Schiff mußte also in angepaßtem Stil, wenn vielleicht auch weniger reichhaltig, ausgemalt worden sein.

Die nächste Erweiterung der Kapelle kann wohl im Zusammenhang mit dem Weihe datum von 1686 gesehen werden. Damals wurde das alte Chörlein abgebrochen und der heutige Chorteil der Kapelle angebaut (Phase 4). Die Baunaht läßt sich unter anderem an den vertikalen Mauerrissen im Bereich der Fenster der Ost- und Westwand ablesen. Erst nachträglich wurde in die Nordwand eine Nische eingebrochen. Sie diente dazu, den zurück-springenden Schrank eines neuen Altaraufbaues aufzunehmen. Die Umrisse dieses Altarretabels zeichnen sich in Schmutzspuren an der Nordwand noch schwach ab. Der heutige Altar enthält noch wiederverwendete Teile dieses Vorgängeralters.

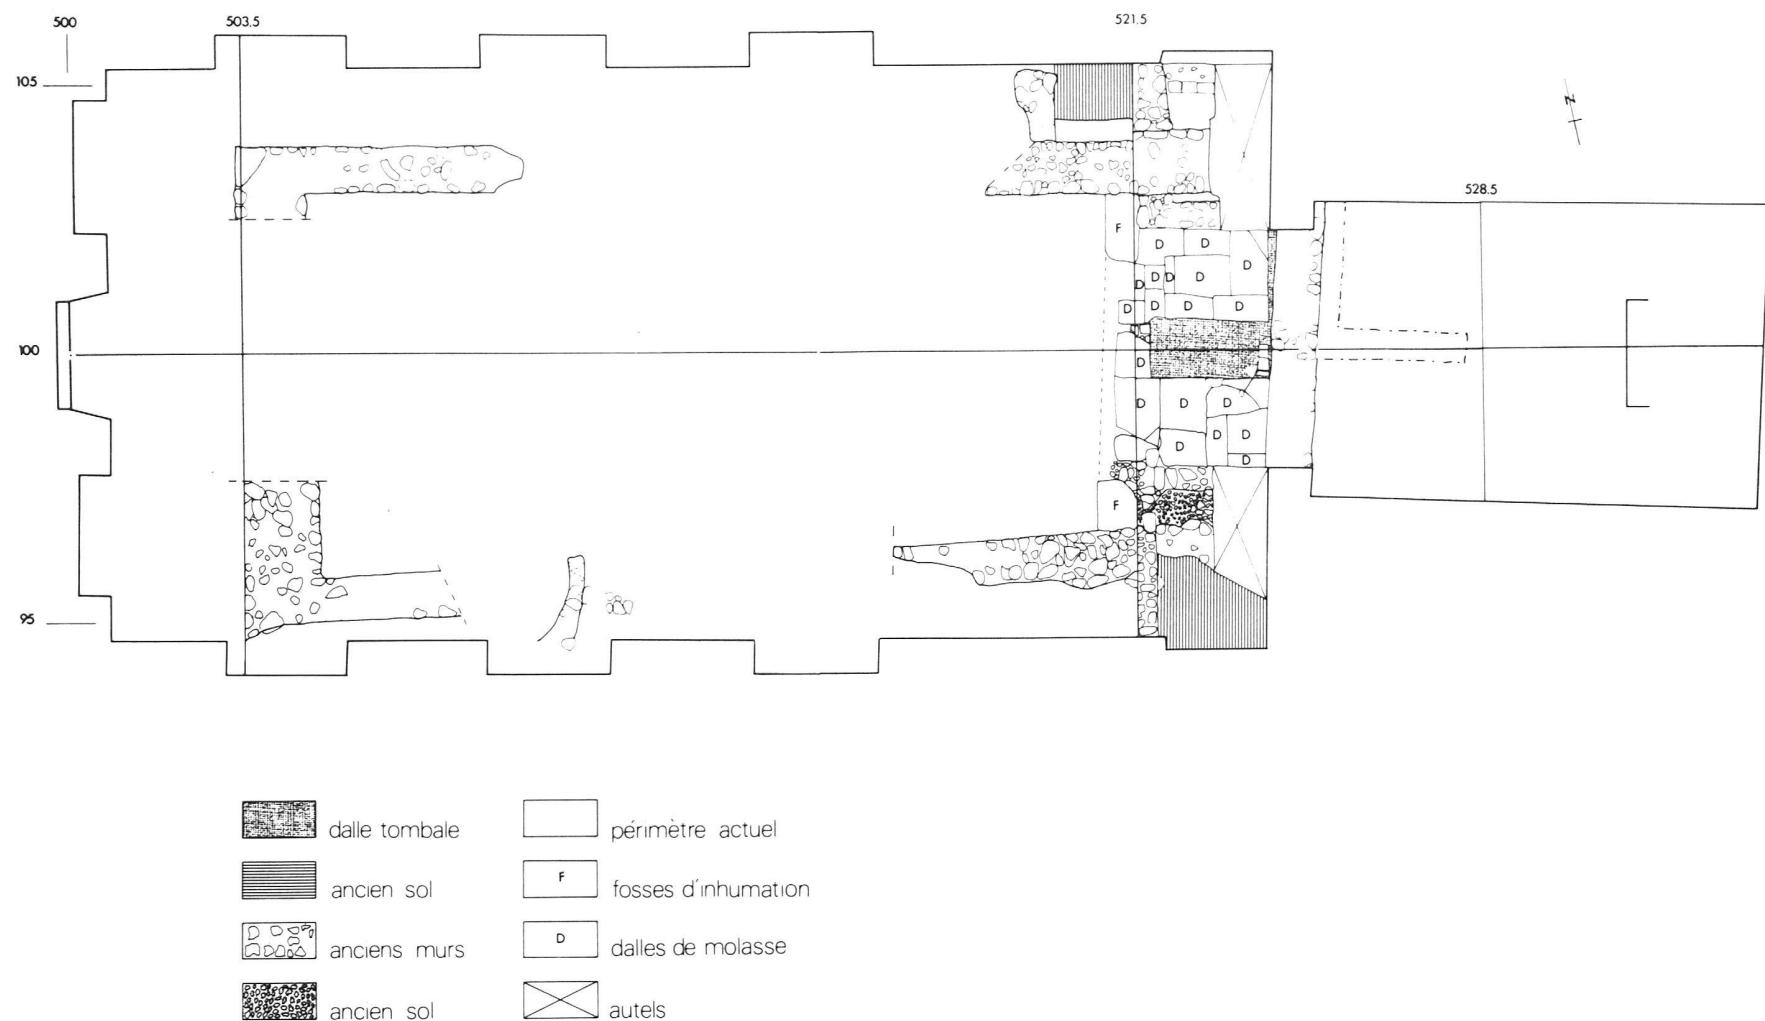
Fig. 72 Bulle. Relevés archéologiques

#### *Dans la nef actuelle (fig. 72)*

La longueur de la nef ancienne est de 16 m ; sa

largeur varie entre 6 m 75 à l'est et 7 m 70 à l'ouest, ces mensurations étant prises à l'intérieur des murs dont l'épaisseur varie également ; le mur longitudinal nord a une largeur de 1-1 m 30 à sa base ; le mur sud 90 cm et le mur ouest 1 m 50.

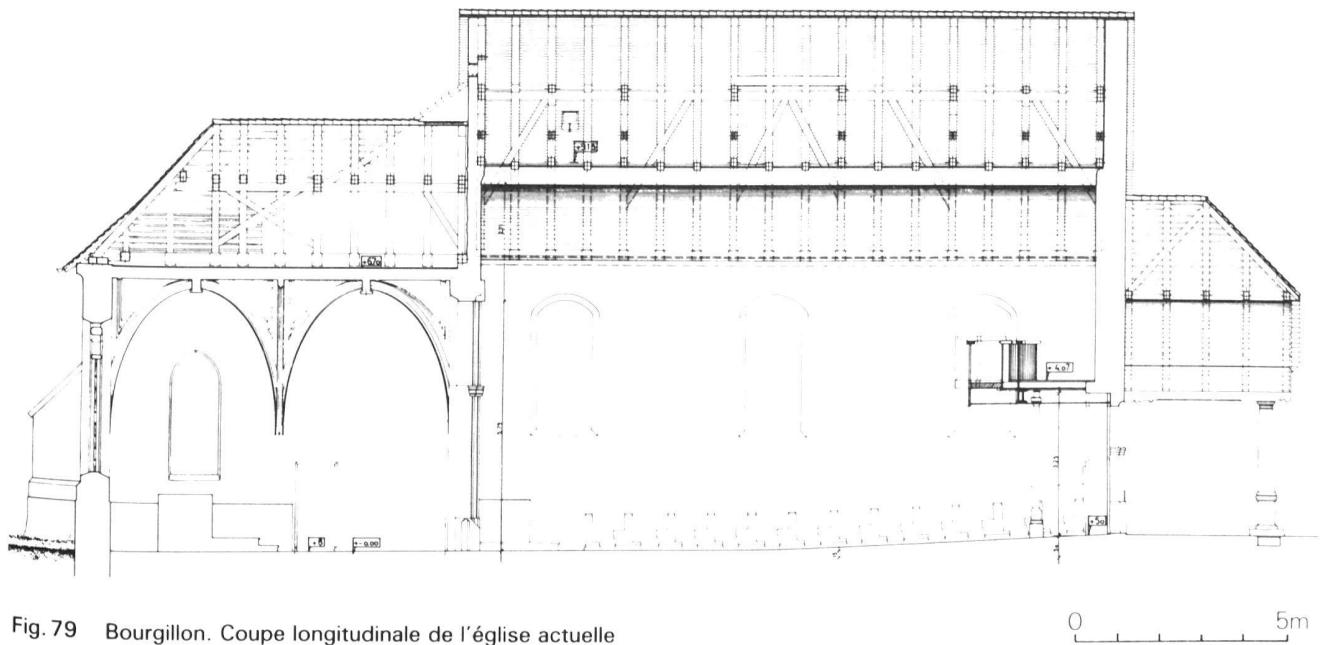
Fig. 79 Bourguillon. Coupe longitudinale de l'église actuelle

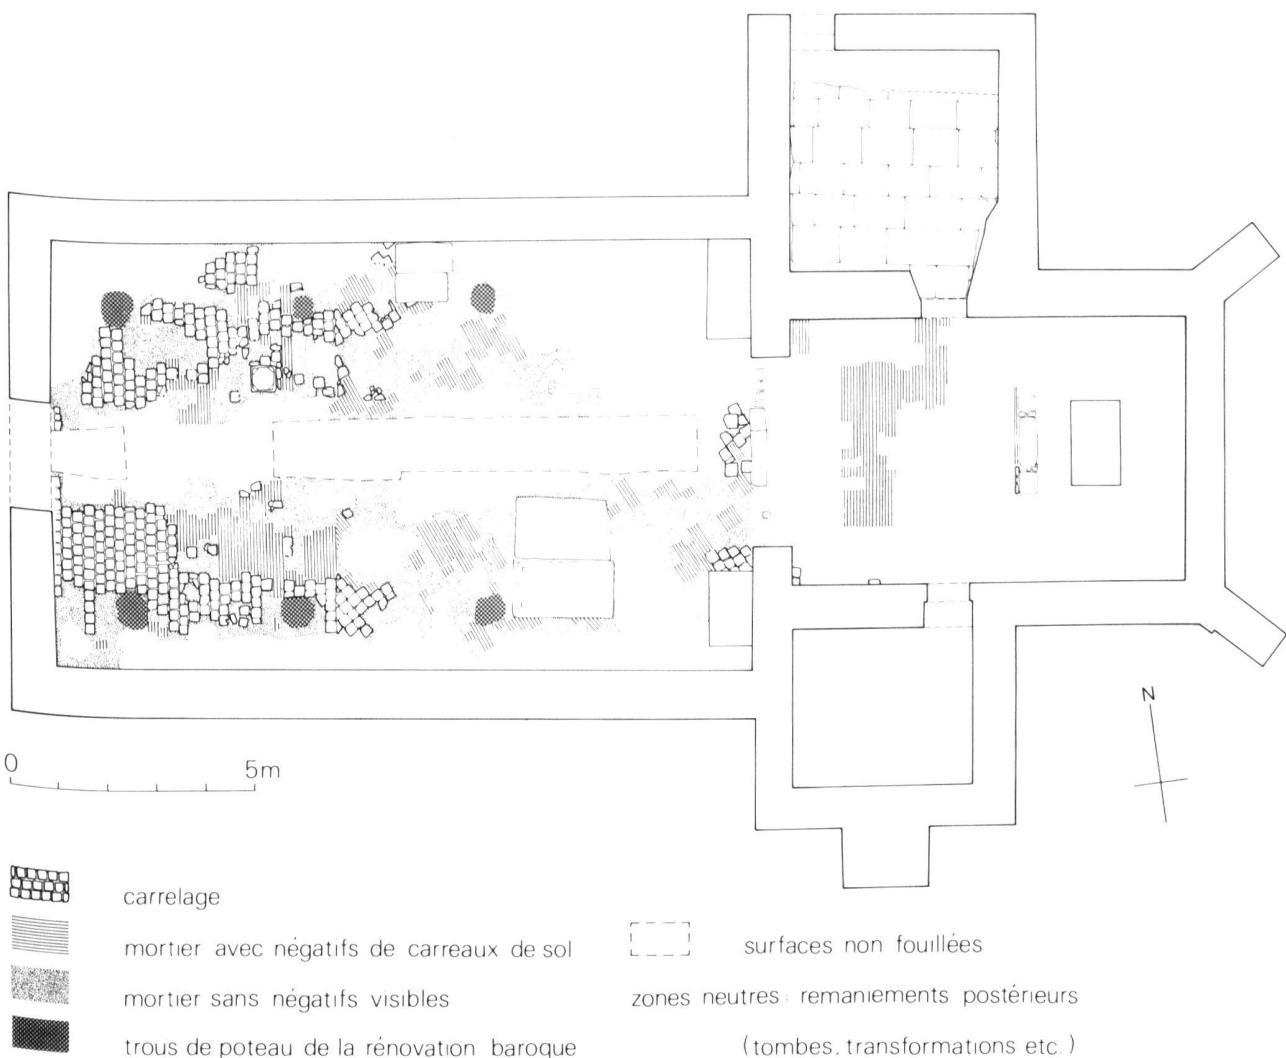
Fig. 80 Bourguillon. Plan schématique des sols. Nef et chœur, sol carrelé 2. Sacristie, dallage baroque

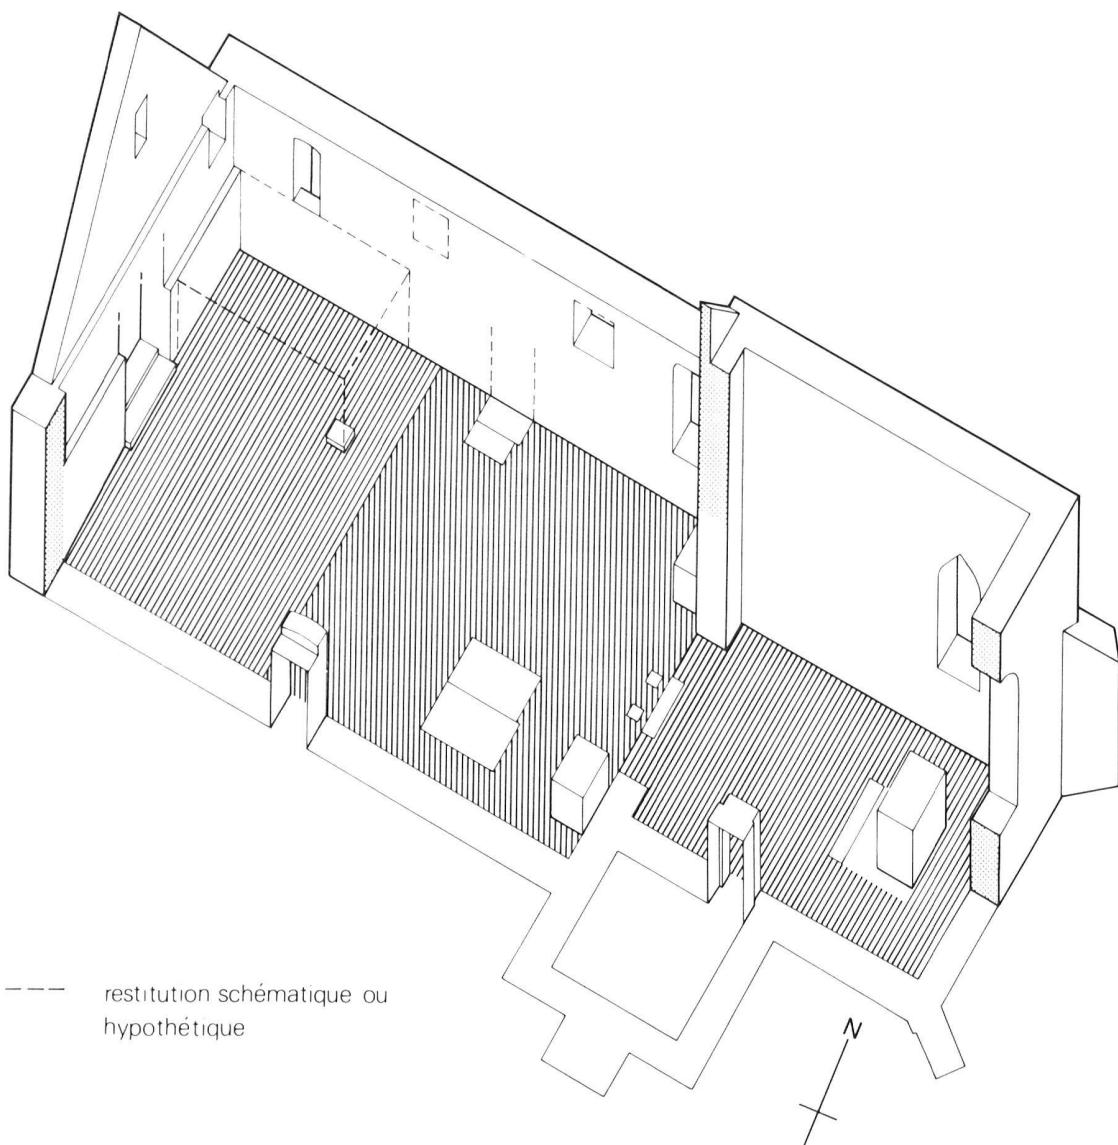
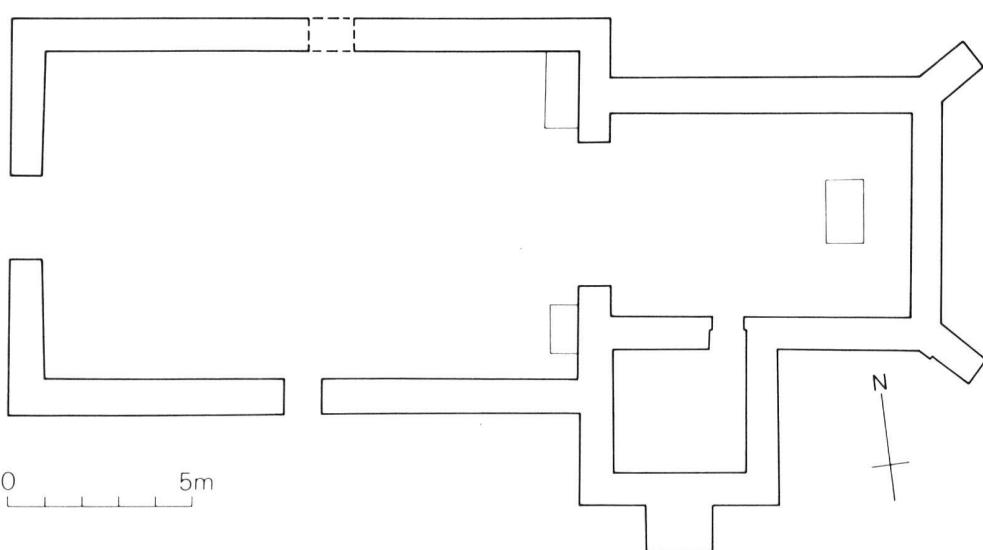
Fig. 81 Bourguillon. Reconstitution axonométrique de la nef gothique, avec sols et aménagements de la phase 2. La tour et le chœur ne sont représentés qu'en plan, pour éviter la confusion

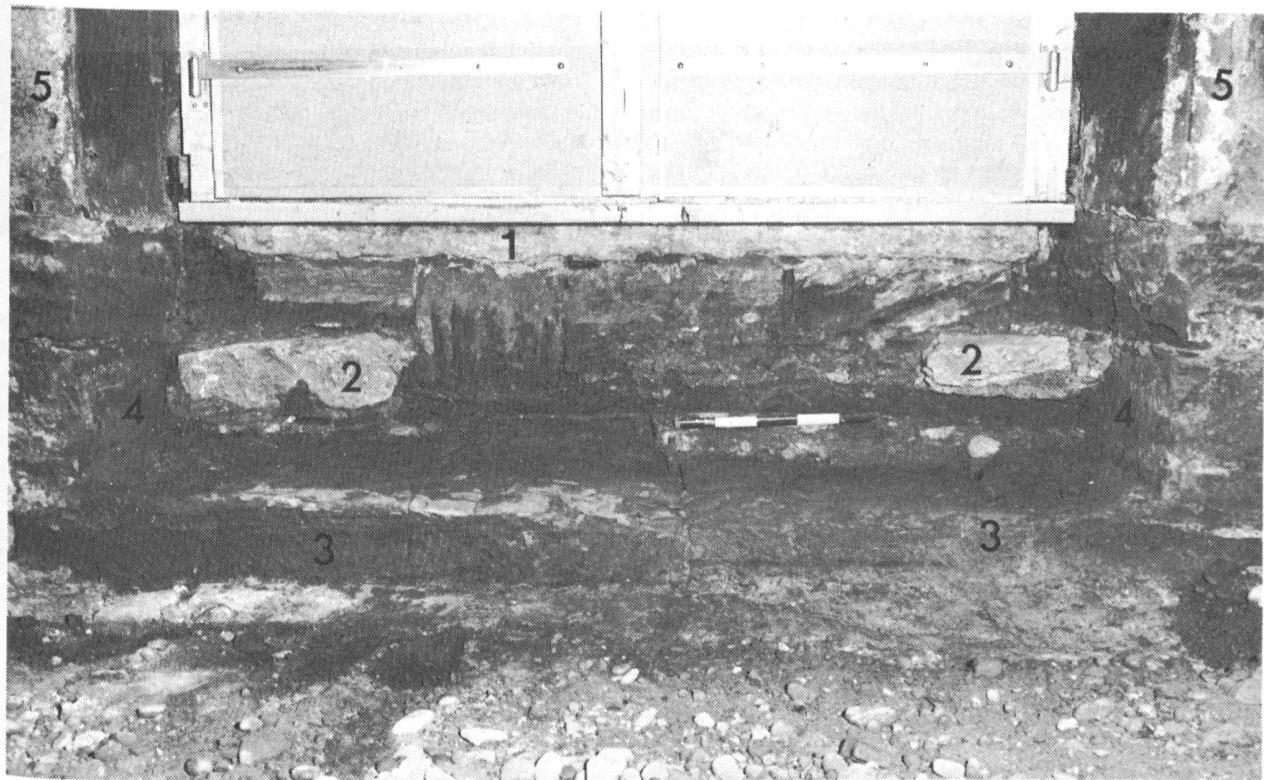
Fig. 82 Bourguillon. Vue de l'entrée de la nef, de l'intérieur. 1. Seuil moderne 2. Marche supérieure (phase gothique 2) 3. Seuil primitif (phase gothique 1), retaillé lors de l'abaissement du sol (phase 2) 4. Piédroits gothiques 5. Piédroits baroques

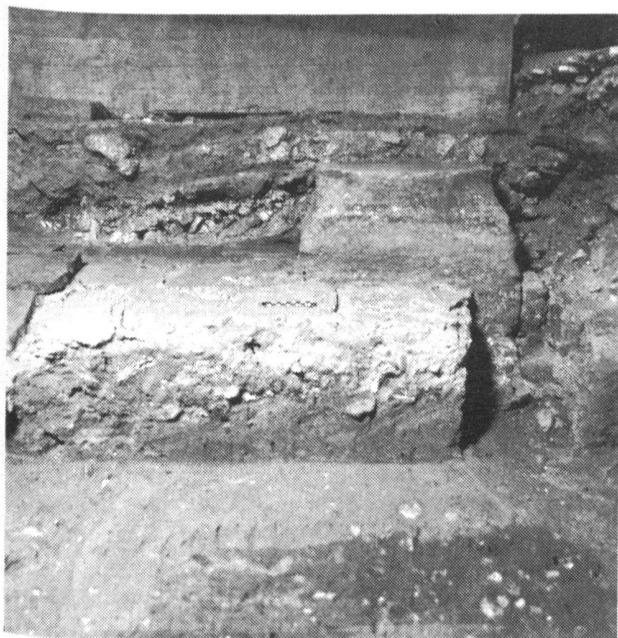
Fig. 83 Bourguillon. Mur nord, façade externe. Accès à la tribune gothique, avec battue de la porte et marches

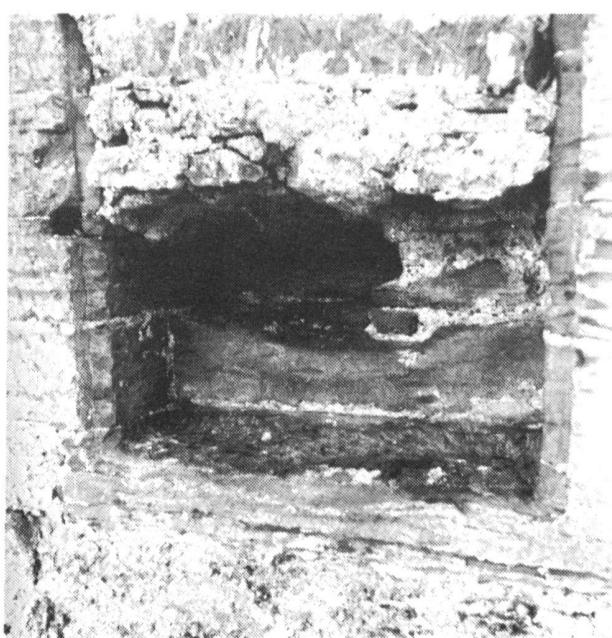
Fig. 84 Bourguillon. Angle nord-ouest de la nef. Base de pilier octogonal

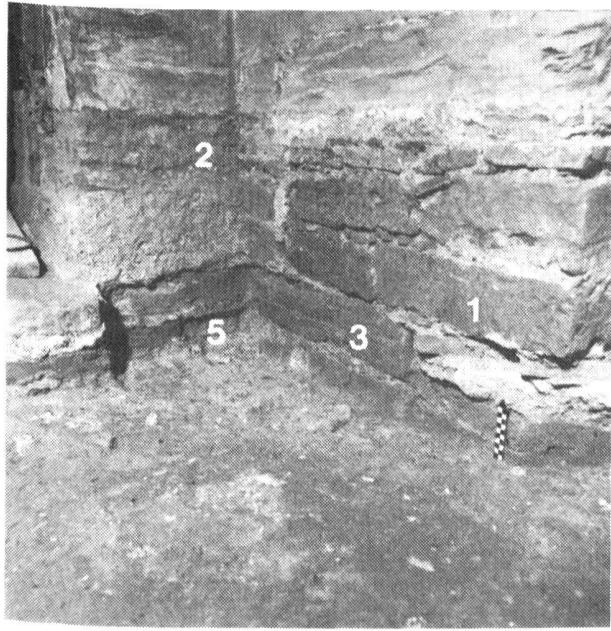
Fig. 86 Bourguillon. Piédroit sud de l'arc triomphal et autel. 1. Autel baroque 2. Piédroit de l'arc triomphal baroque 3. Base de l'autel gothique 4. Carreau du sol gothique 2 5. Niveau du sol gothique 1

Les bases de l'arc et de l'autel gothiques sont accolées et conservent les vestiges d'un enduit gris qui revêtait les parois au cours de la phase 1. Cet enduit lie les deux éléments et revient en arrondi sur une frange conservée du sol 1. Au sud, le sol 2 bute contre la base de l'autel, tandis qu'à l'est il est au contact du mortier de pose de la base de l'arc baroque. Un autel tardif (voir Éléments baroques), en molasse lui aussi, repose en partie sur la base de l'autel gothique

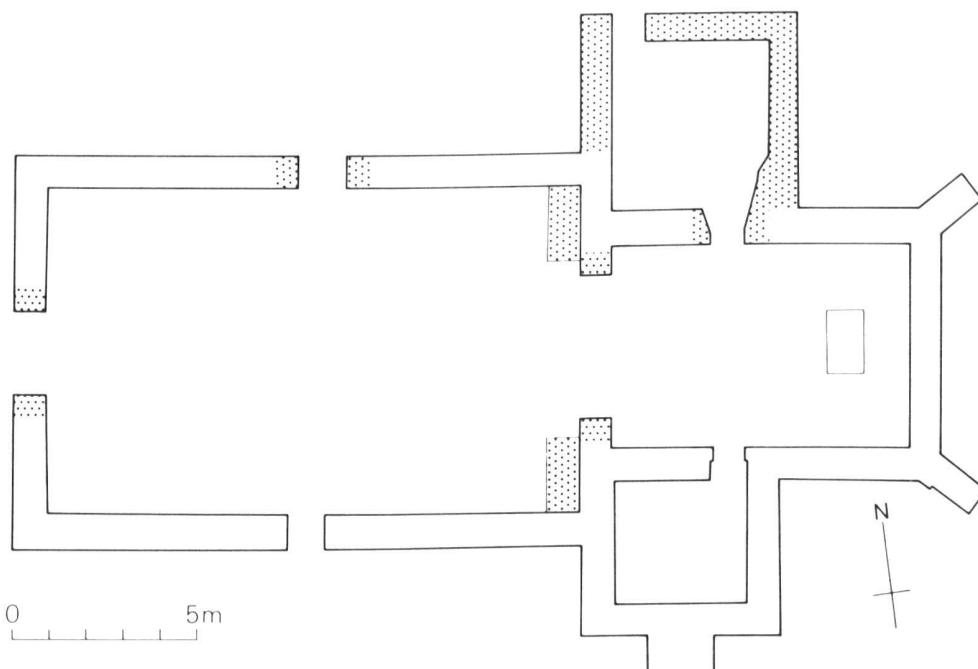
Fig. 87 Bourguillon. Plan général. Etat de l'édifice après la reconstruction de 1759–61

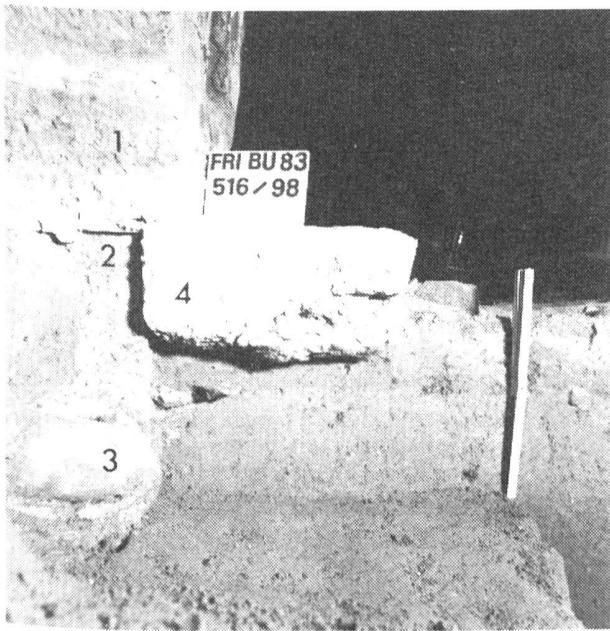
Fig. 88 Bourguillon. Vue de la base du piédroit sud, depuis le chœur. 1. Piédroit baroque 2. Piédroit gothique 3. Fondation gothique 4. Bloc de soutien, placé comme complément de fondation

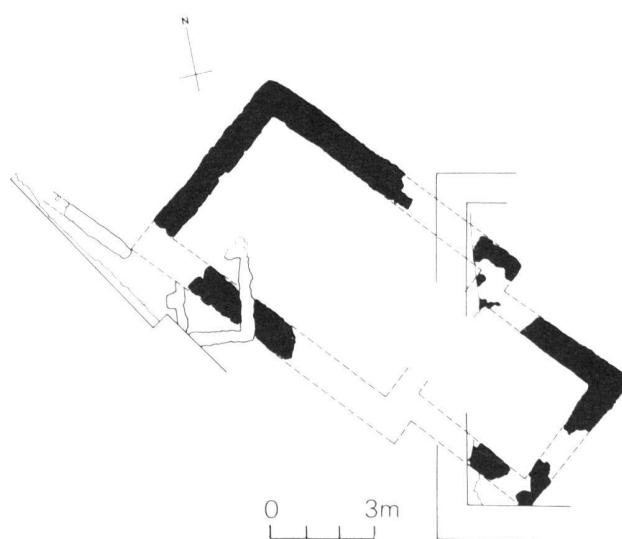
Fig. 89 Bourguillon. Plan général. Sanctuaire roman

Les fouilles ont confirmé l'existence d'une chapelle antérieure au bâtiment actuel, attestée par un document de 1433<sup>20</sup>. Les fondations (larges de 80 cm en moyenne) de ce petit sanctuaire de treize mètres sur six ont été partiellement détruites par des creusements divers. Elles permettent

néanmoins de restituer le plan d'un petit sanctuaire de treize mètres sur six, qui se compose d'une nef simple et d'un chœur carré (fig. 89). La nef se trouve à l'emplacement du parvis, le chœur étant engagé sous la nef gothique. Contrairement au bâtiment gothique, la première chapelle a un axe nord-ouest / sud-est. Cet axe est presque parallèle

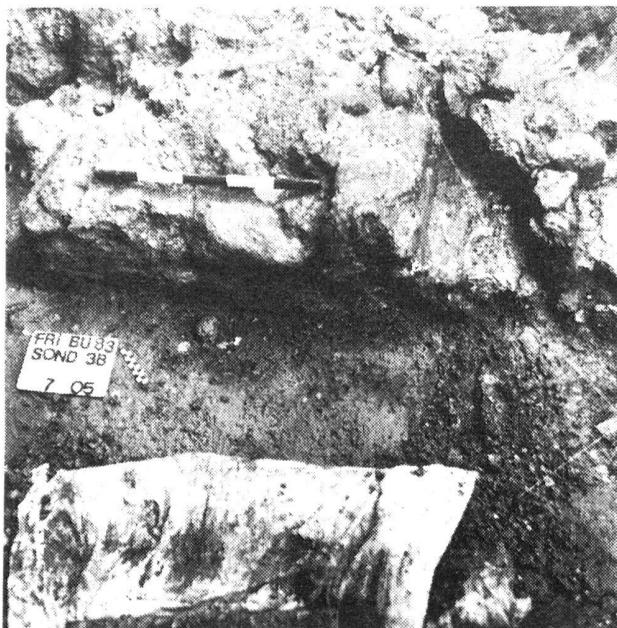
Fig. 90 Bourguillon. Mur sud-ouest du premier sanctuaire, seuil et base de piédroit de la porte latérale

Des élévations, il ne reste qu'un très petit élément, de 80 cm de longueur et 30 cm de hauteur, où l'on peut néanmoins reconnaître une partie d'un seuil et la base du montant oriental d'une porte latérale du mur sud-ouest de la nef (fig. 90). Un grand bloc de granite marque encore l'emplacement de l'entrée principale. Il est placé sur le côté interne du mur nord-ouest. La chapelle n'a pas été fouillée intégralement, et, bien qu'il n'ait pas été observé de vestiges d'un sol en place, il peut néanmoins en rester un lambeau à proximité du bloc de granite cité.

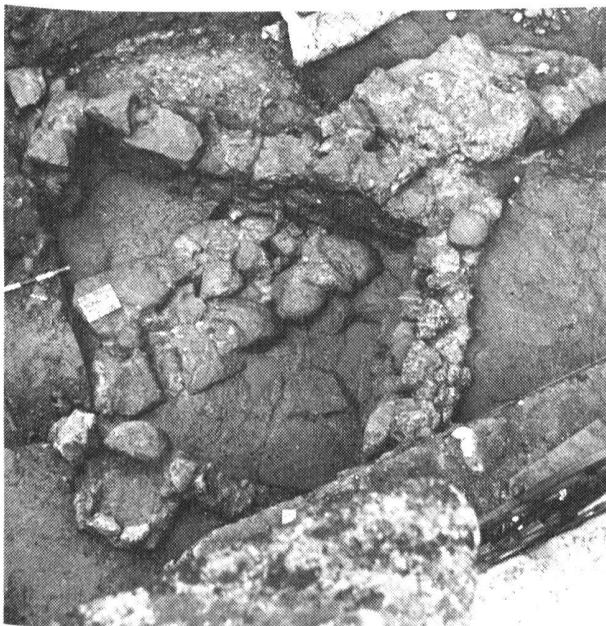
Fig. 92 Bourguillon. Vue de la fosse maçonnée découverte sur le devant de l'église actuelle

Une fosse rectangulaire à parois maçonnées (fig. 92), dont l'angle nord-ouest a été détruit par des inhumations, a été mise au jour en avant du parvis. En partie creusée dans les fondations de la chapelle romane, elle est conservée sur une hauteur de 80 cm et mesure 2 m sur 1,60 m. Le fond de la fosse est irrégulier et ne présente pas d'aménagements particuliers. Sa paroi ouest comprend un petit socle, faiblement maçonné, destiné à servir d'assise à un madrier dressé verticalement. Il n'existe pas d'élément analogue sur les autres

parois conservées de la fosse. La fonction de la fosse n'est révélée ni par son aménagement ni par des sédiments particuliers discernables qui se seraient déposés sur son sol.

Elle a été comblée au moyen d'un sable gris-brun comprenant des déchets de construction et un grand nombre de petits objets divers. L'éventail des trouvailles comprend de nombreuses épingle, des crochets de vêtement et des passe-lacets, objets que l'on retrouve dans de nom-

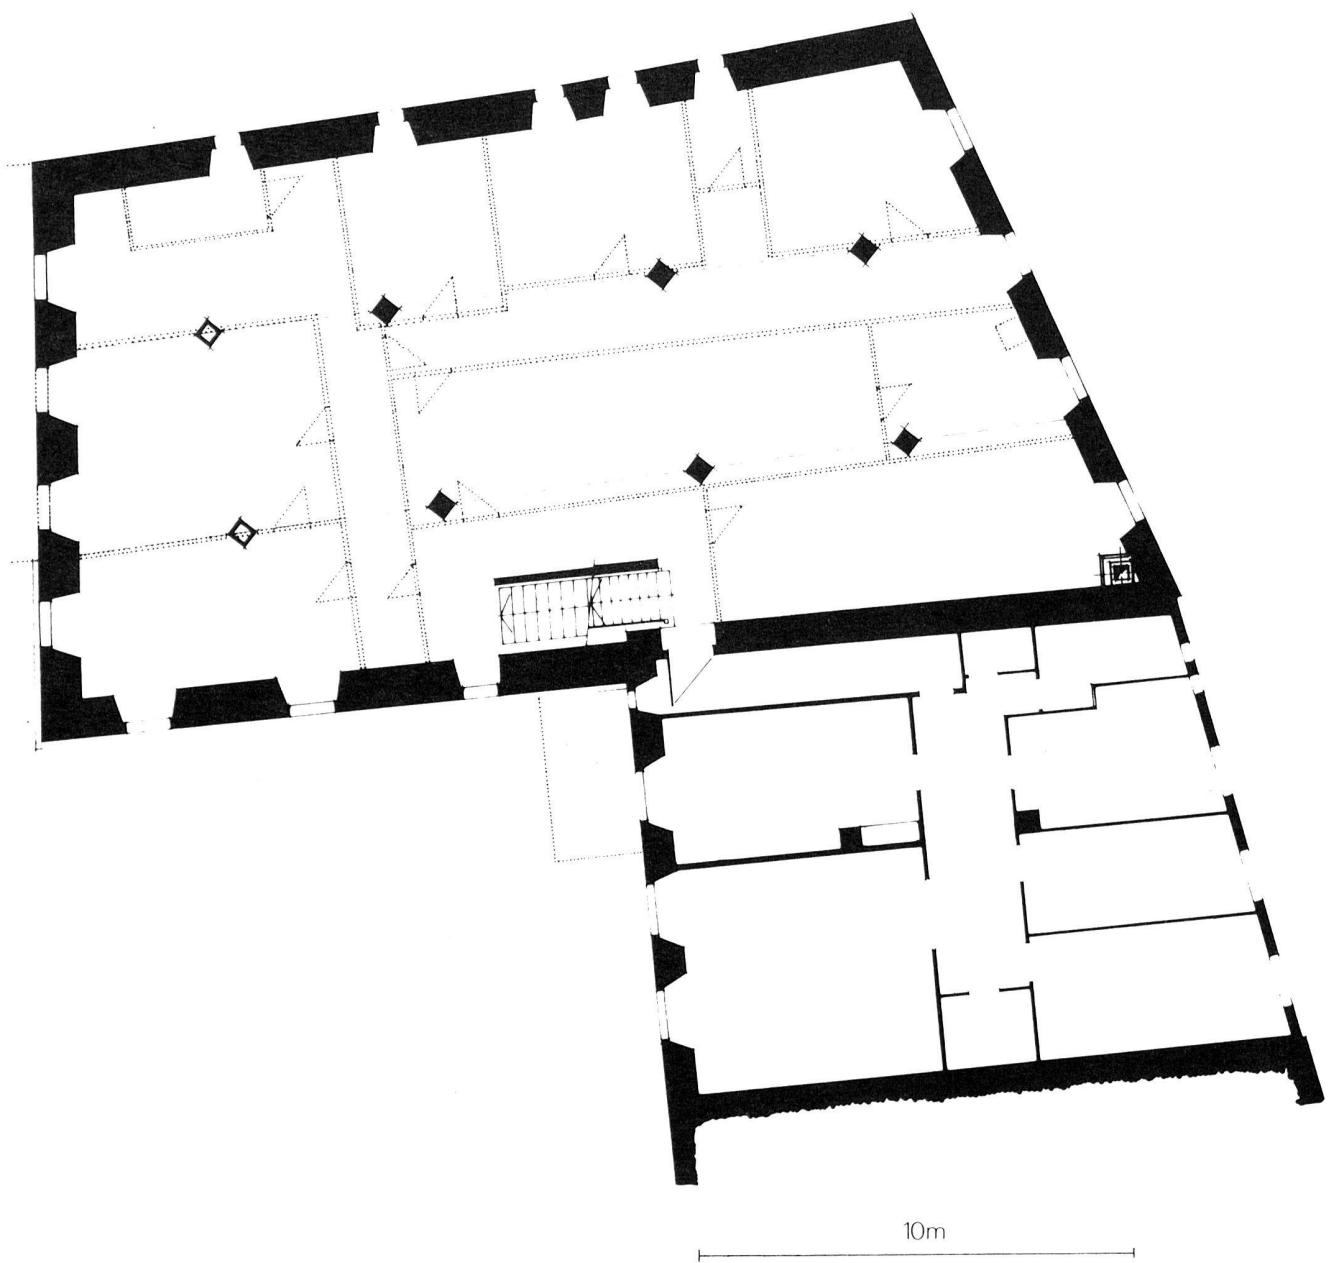
Fig. 95 Fribourg. Ancien grenier. Plan du 1<sup>er</sup> étage

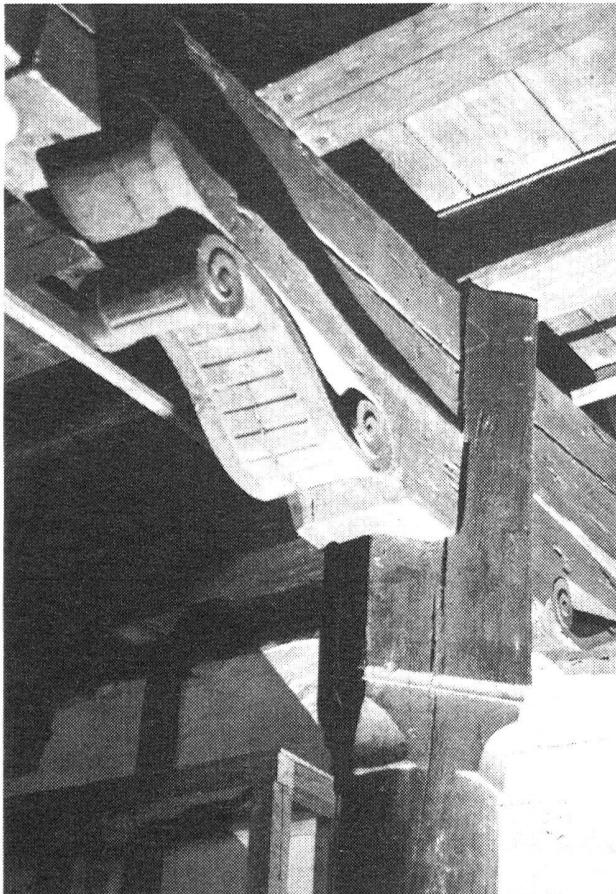
Fig. 97 Fribourg. Ancien grenier. Détail du joug d'une colonne en chêne

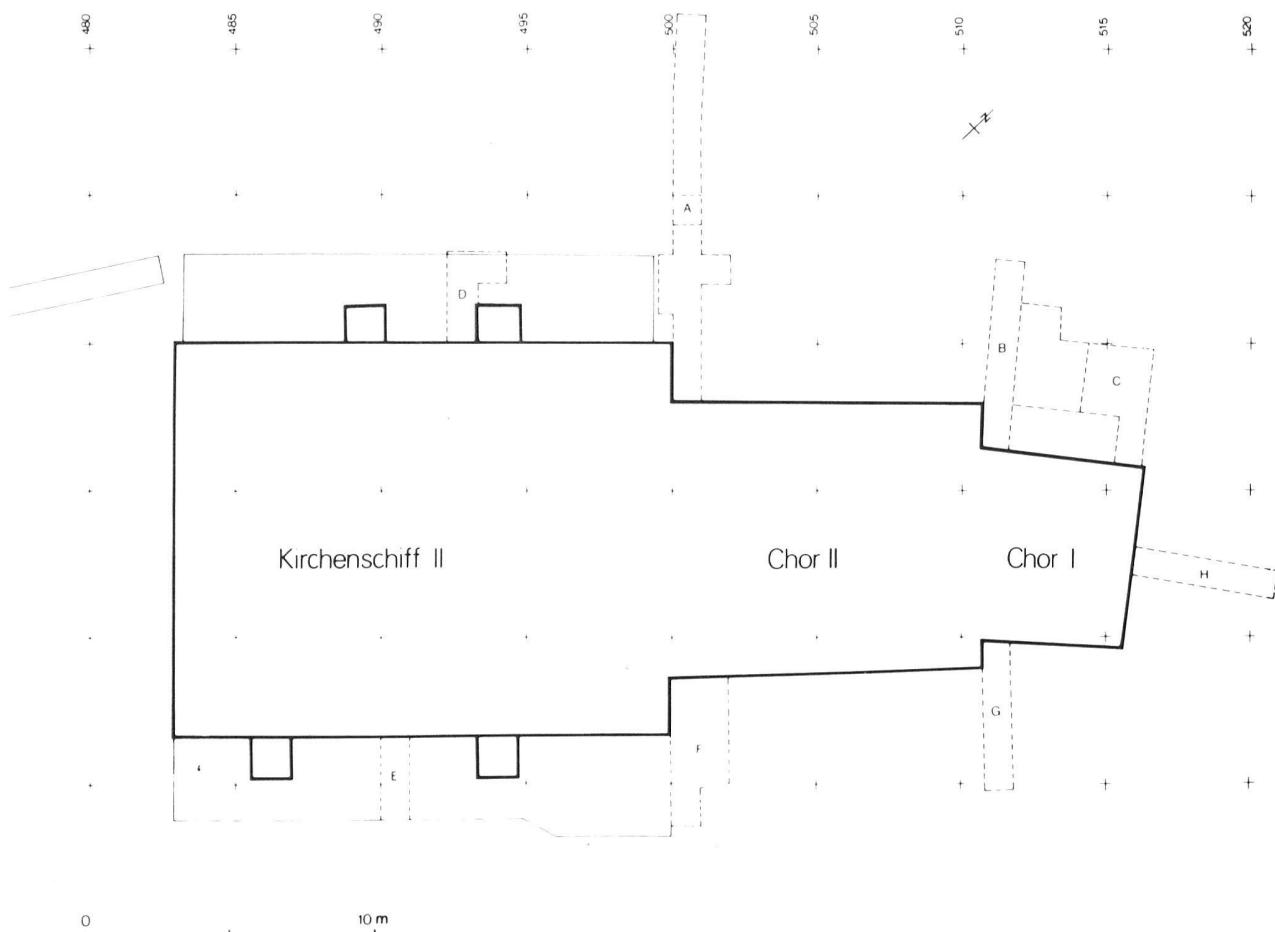
Abb. 99 Gurmels. Gesamtplan der Kirche
