**Zeitschrift:** Chronique archéologique = Archäologischer Fundbericht  
**Herausgeber:** Service archéologique cantonal  
**Band:** - (1983)

**Artikel:** Moyen Âge - Époque récentes = Mittelalter - Neuzeit  
**Autor:** Keller, Béatrice / Bolli, Markus / Dubuis, Bertrand  
**DOI:** <https://doi.org/10.5169/seals-388914>

## MOYEN ÂGE ÉPOQUES RÉCENTES

## MITTELALTER NEUZEIT

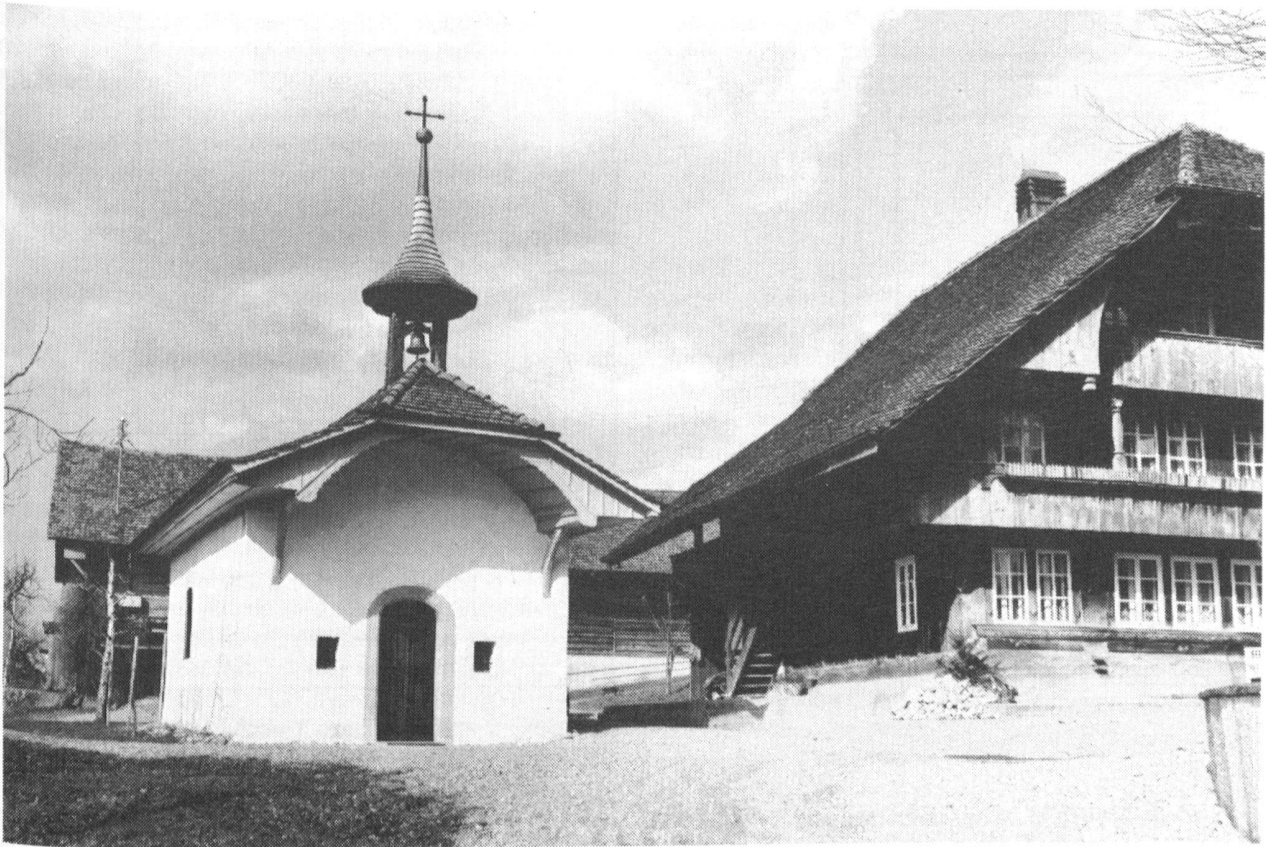
Abb. 70 Richterwil. Die heutige Kapelle

Im Jahre 1679 muß die noch heute bestehende Kapelle (Abb. 70) gebaut worden sein. Denn am 20. April 1679 bekennt Hans Schweitzer, Pächter und Müller zu Richterwil, daß er vom wohlgeachteten Franz Peter Desgranges, Eigentümer von Richterwil, wegen Führungen bei der Aufrichtung der Kapelle in allen Dingen recht bezahlt wurde (Staatsarchiv Freiburg Nr. 281, f, 114).

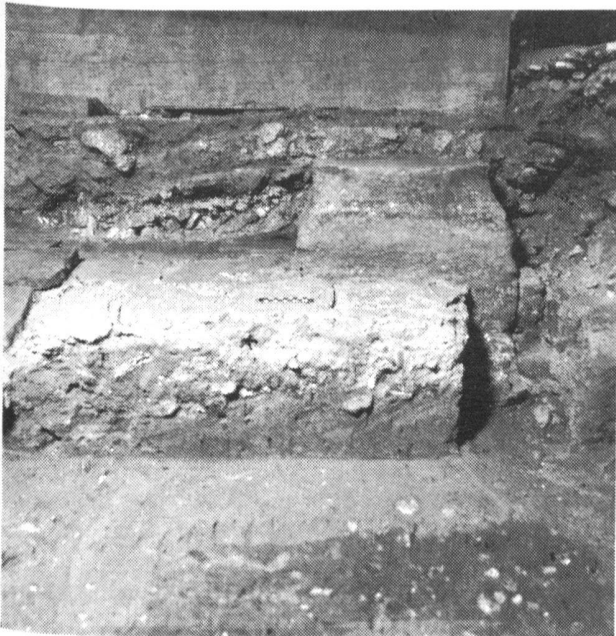
Fig.83 Bourguillon. Mur nord, façade externe. Accès à la tribune gothique, avec battue de la porte et marches

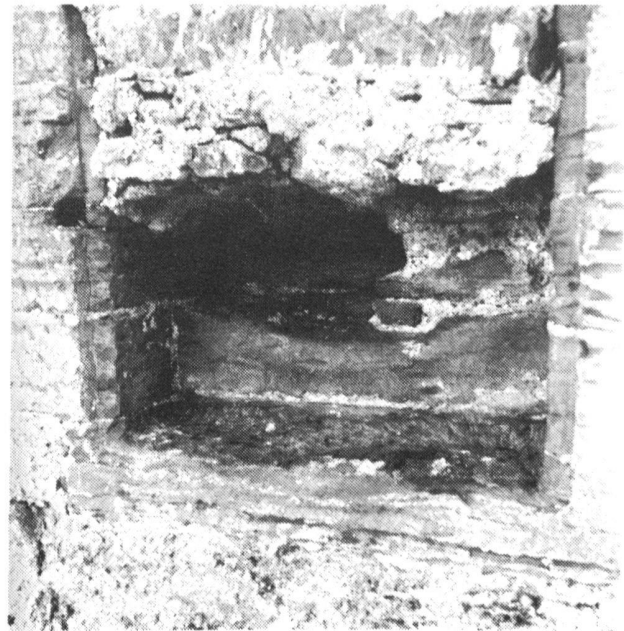
Fig.84 Bourguillon. Angle nord-ouest de la nef. Base de pilier octogonal

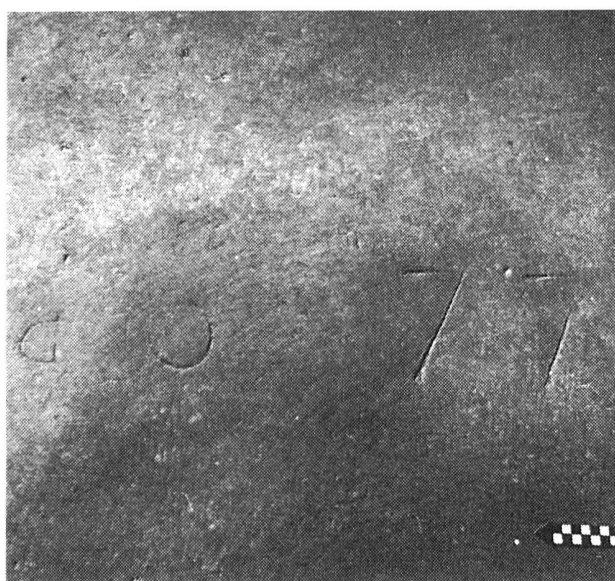
Fig. 85 Bourguillon. Date gravée de la dalle sud du caveau

Sur le côté sud de la nef, deux grandes dalles de molasse forment la couverture d'un caveau à parois maçonnées. Le caveau a été posé dans le sol 2 (réfection). La dalle méridionale, fortement usée sur le côté est, porte la date de 1677 (fig. 85). Le second chiffre est peu lisible mais la

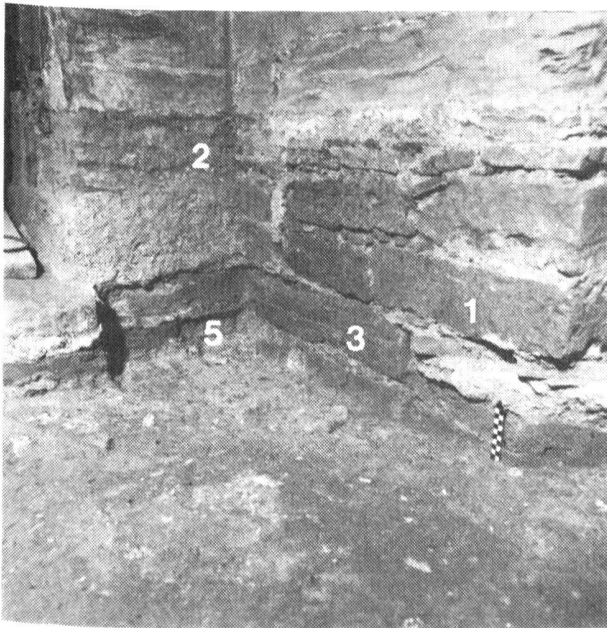
Fig. 86 Bourguillon. Piédroit sud de l'arc triomphal et autel. 1. Autel baroque 2. Piédroit de l'arc triomphal baroque 3. Base de l'autel gothique 4. Carreau du sol gothique 5. Niveau du sol gothique 1

Les bases de l'arc et de l'autel gothiques sont accolées et conservent les vestiges d'un enduit gris qui revêtait les parois au cours de la phase 1. Cet enduit lie les deux éléments et revient en arrondi sur une frange conservée du sol 1. Au sud, le sol 2 bute contre la base de l'autel, tandis qu'à l'est il est au contact du mortier de pose de la base de l'arc baroque. Un autel tardif (voir Éléments baroques), en molasse lui aussi, repose en partie sur la base de l'autel gothique

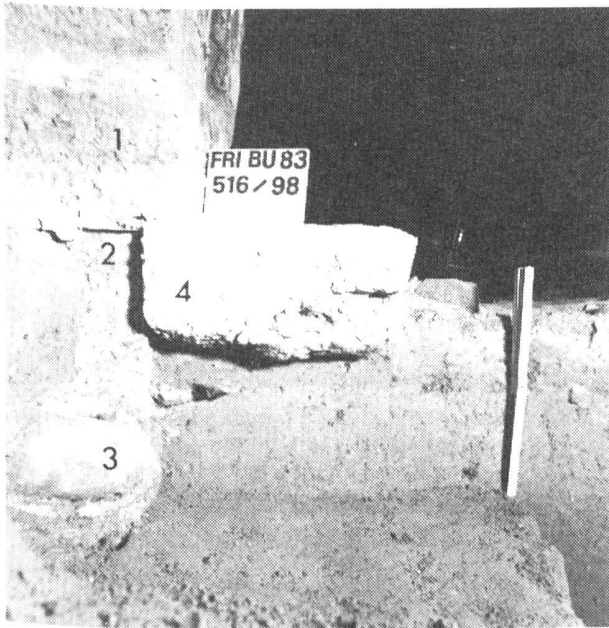
Fig. 88 Bourguillon. Vue de la base du piédroit sud, depuis le chœur. 1. Piédroit baroque 2. Piédroit gothique 3. Fondation gothique 4. Bloc de soutien, placé comme complément de fondation

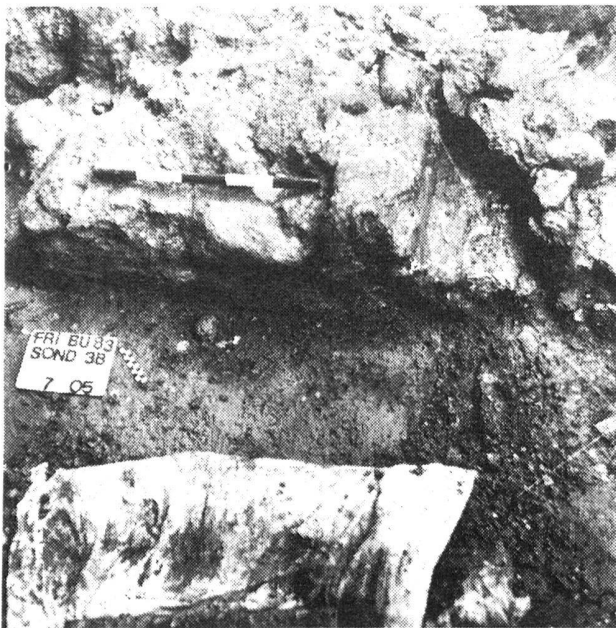
Fig. 90 Bourguillon. Mur sud-ouest du premier sanctuaire, seuil et base de piédroit de la porte latérale

Des élévations, il ne reste qu'un très petit élément, de 80 cm de longueur et 30 cm de hauteur, où l'on peut néanmoins reconnaître une partie d'un seuil et la base du montant oriental d'une porte latérale du mur sud-ouest de la nef (fig. 90). Un grand bloc de granite marque encore l'emplacement de l'entrée principale. Il est placé sur le côté interne du mur nord-ouest. La chapelle n'a pas été fouillée intégralement, et, bien qu'il n'ait pas été observé de vestiges d'un sol en place, il peut néanmoins en rester un lambeau à proximité du bloc de granite cité.

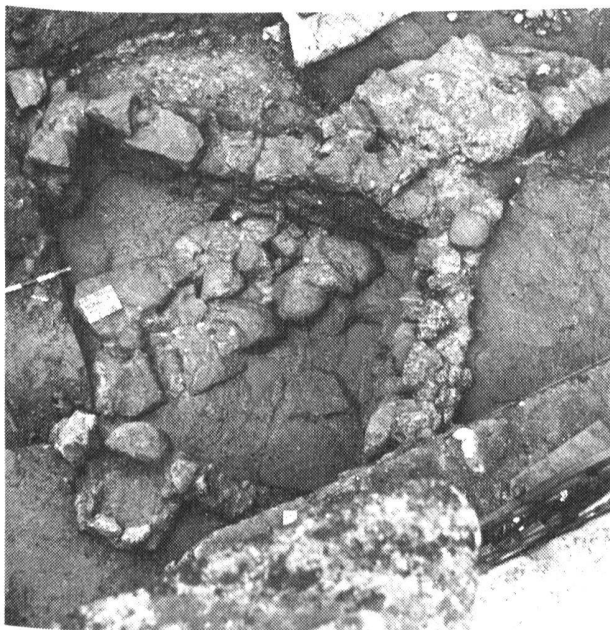
Fig. 92 Bourguillon. Vue de la fosse maçonnée découverte sur le devant de l'église actuelle

Une fosse rectangulaire à parois maçonnées (fig. 92), dont l'angle nord-ouest a été détruit par des inhumations, a été mise au jour en avant du parvis. En partie creusée dans les fondations de la chapelle romane, elle est conservée sur une hauteur de 80 cm et mesure 2 m sur 1,60 m. Le fond de la fosse est irrégulier et ne présente pas d'aménagements particuliers. Sa paroi ouest comprend un petit socle, faiblement maçonné, destiné à servir d'assise à un madrier dressé verticalement. Il n'existe pas d'élément analogue sur les autres

parois conservées de la fosse. La fonction de la fosse n'est révélée ni par son aménagement ni par des sédiments particuliers discernables qui se seraient déposés sur son sol.

Elle a été comblée au moyen d'un sable gris-brun comprenant des déchets de construction et un grand nombre de petits objets divers. L'éventail des trouvailles comprend de nombreuses épingle, des crochets de vêtement et des passe-lacets, objets que l'on retrouve dans de nom-

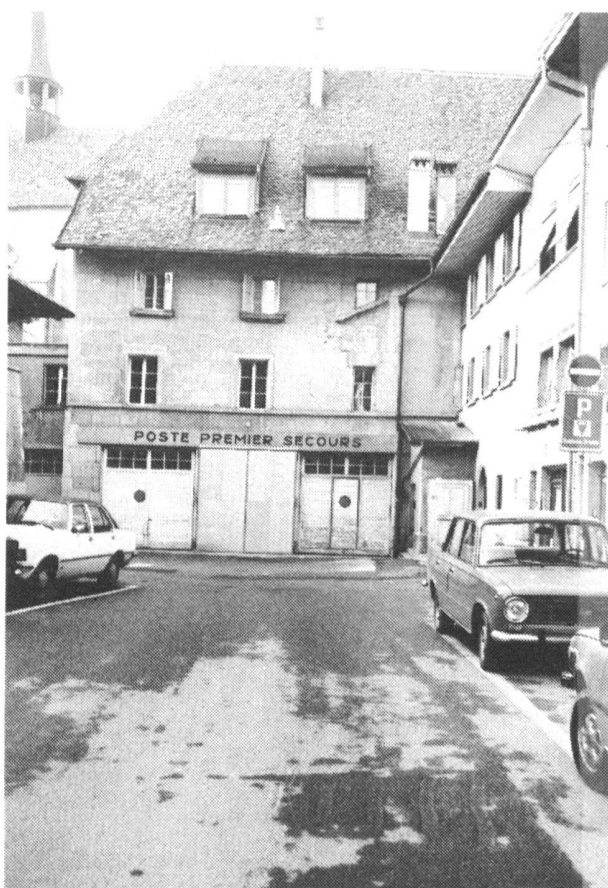
Fig. 94 Fribourg. Ancien grenier. Façade sud

Quartier du Bourg / Grenier (fig. 94)  
Place Notre-Dame 167 / 168  
CN 1185, 578 875 / 184 125

tré que l'on se trouvait en présence d'un important grenier de la ville, construit au début du XVI<sup>e</sup> siècle. L'intérêt de cette découverte a incité les autorités à faire compléter ces travaux par une analyse dendrochronologique de certains bois, une étude des crépis et des peintures à l'intérieur du bâtiment et des fouilles archéologiques.
