# Moyen Âge - Époque récentes = Mittelalter - Neuzeit

Zeitschrift: **Chronique archéologique = Archäologischer Fundbericht**

## MOYEN ÂGE ÉPOQUES RÉCENTES

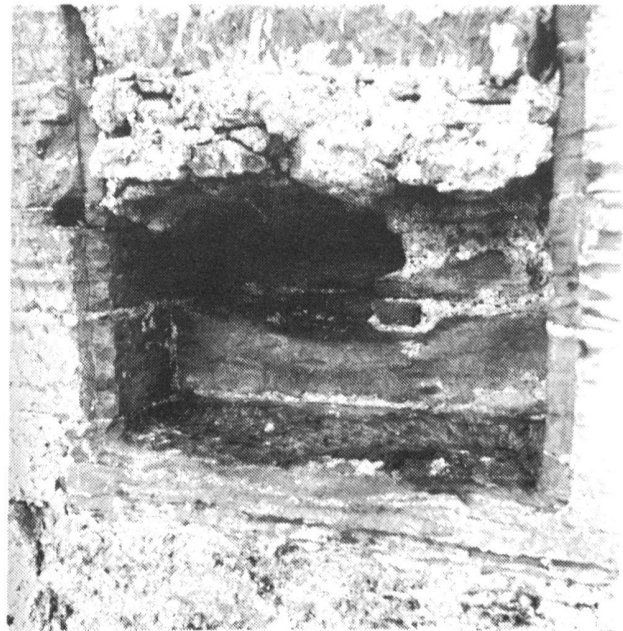
Fig.84 Bourguillon. Angle nord-ouest de la nef. Base de pilier octogonal
