**Artikel:** Abbaye de Notre-Dame de la Maigrange : rapport de fouille 1982-1983  
**Autor:** Dubuis, Bertrand  
**DOI:** <https://doi.org/10.5169/seals-388936>

## ABBAYE DE NOTRE-DAME DE LA MAIGRAUGE

Rapport de fouille 1982–1983

Bertrand Dubuis

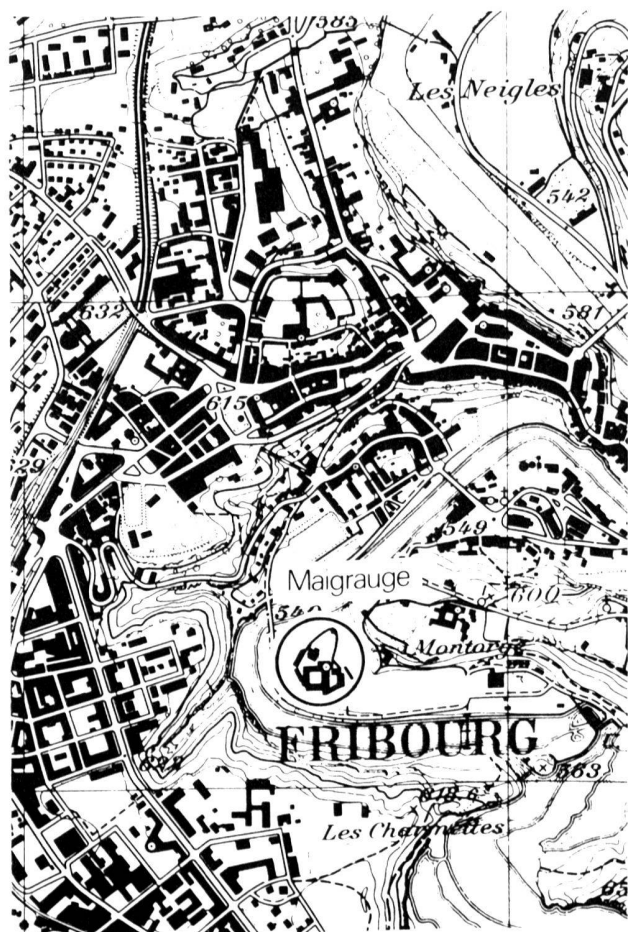
Fig. 1 Plan de situation de l'abbaye (1 : 15 000)

L'abbaye cistercienne de la Maigrauge est située dans la vallée de la Sarine, sur un petit promontoire qu'entoure un méandre de la rivière et que domine la ville de Fribourg (fig. 1 et: CN 1185, 578 600/183 250). Elle<sup>1</sup> se compose d'un monastère, d'une église et de quelques bâtiments annexes. L'église est intégrée à l'aile nord du monastère.

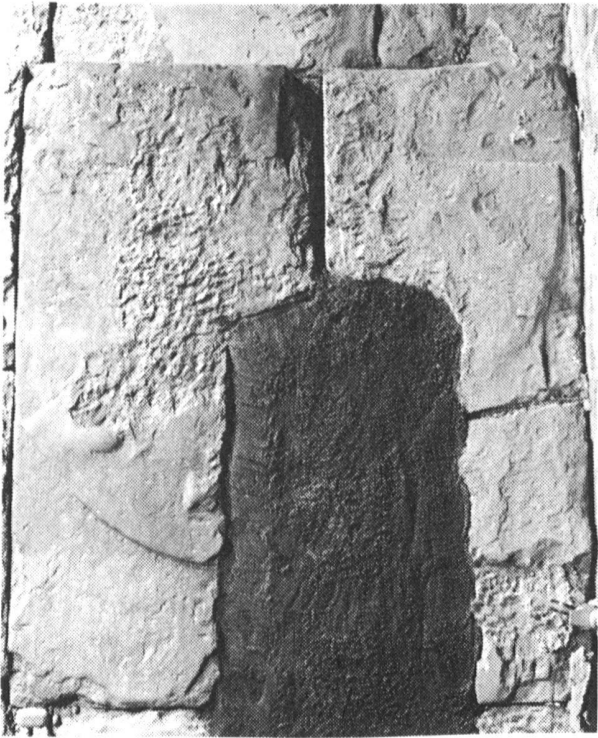
Fig. 7 Pierres tombales 1 et 2.

Les deux pierres tombales (fig. 7) situées dans l'angle nord-ouest du dallage du sanctuaire sont endommagées par une tombe et leur surface est très usée. Le sol dallé en respecte la disposition et leur est donc contemporain. La dalle 1 au nord porte un écu placé dans la moitié supérieure et dans l'axe de

la pierre. Sa surface très dégradée ne permet que de supposer la présence d'une bande oblique isolant le quart supérieur droit. La dalle 2 au sud porte un écu placé obliquement et primitivement surmonté d'un heaume. Ce dernier a cependant été entièrement retailé, si bien qu'on n'en distingue plus que les contours généraux. La dalle 2 (sud) était, à l'origine, surmontée d'un ornement traité en relief mais malheureusement retailé par la suite; on ne peut plus en distinguer que les contours généraux. Il s'agit d'un motif ovalaire au-dessus duquel on distingue ce qui paraît bien être une auréole.<sup>7</sup>

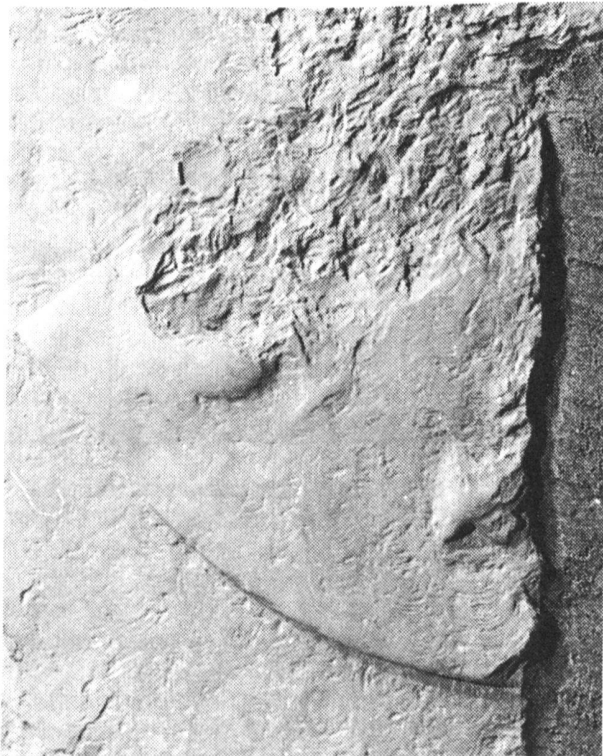
Fig. 8 Détail de la pierre tombale 2.

Du relief de l'écu, il reste deux proéminences représentant chacune une partie d'un animal (fig. 8). Dans l'angle supérieur gauche, on distingue les pattes et le contour de la poitrine d'un oiseau; la partie représentant la tête est presque totalement arasée. Dans la partie médiane inférieure, on voit la tête, le dos et la naissance de la queue d'un second oiseau, un coq. Les parties conservées des deux reliefs présentent une grande similitude, et le premier oiseau est donc certainement aussi un coq. Un troisième coq devait initialement se situer dans l'angle supérieur droit. Ces armoiries sont celles de la famille Dives ou Rich.<sup>8</sup> Le nom et le sceau de cette famille apparaissent dans divers documents du XIV<sup>e</sup> siècle, dont l'un a trait à la Maigrage<sup>9</sup>.

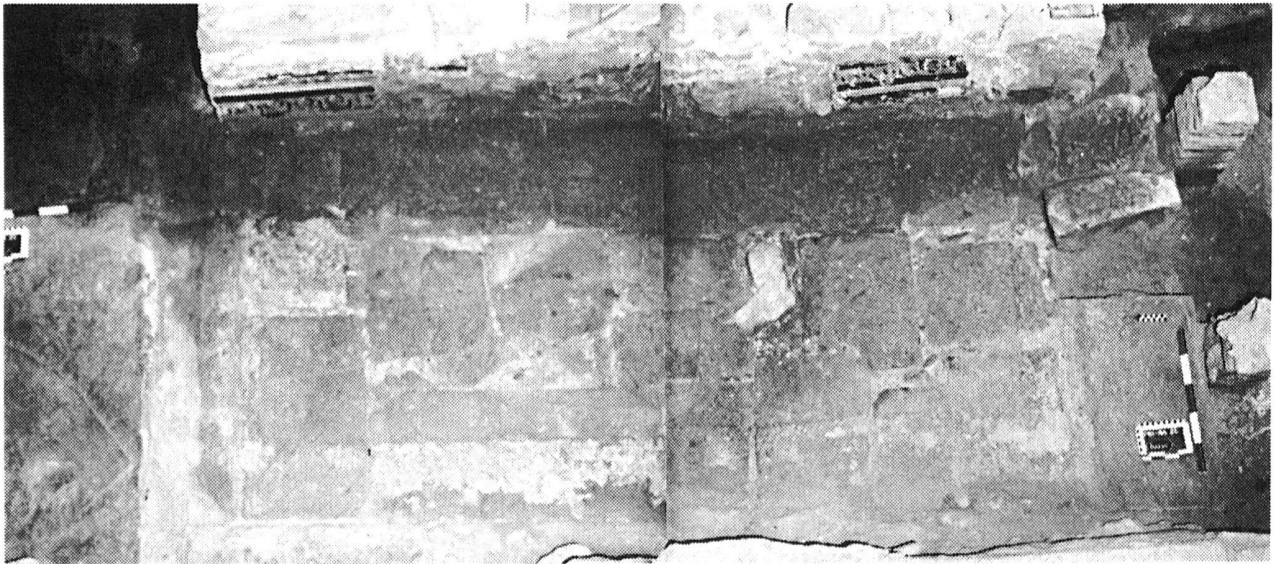
Fig.10 Photographie (composée) du négatif de la base d'autel 1.

Un autel était placé au centre du dallage gothique du sanctuaire. Il ne reste rien de l'autel lui-même, mais sa situation et ses dimensions sont révélées par deux caractéristiques du sol (fig. 10).

D'une part, l'aire centrale du sanctuaire n'est pas véritablement dallée mais plutôt comblée de blocs de rebut; parmi ces blocs figure le seul bloc de tuff de tout ce sol. Cette partie du sol n'était donc pas destinée à être visible. L'aire centrale est d'autre part entourée d'une bordure rectangulaire de 3 m sur 1,40 m dont les côtés ont entre 15 et 20 cm de largeur. Ces derniers se caractérisent par une meilleure conservation de la molasse du dallage. La surface primitive des dalles est préservée, avec les marques de travail de leur façonnage. De part et d'autre des côtés de ce rectangle, la surface des dalles est soit usée, soit décomposée. Il s'agit donc de l'emplacement d'un autel central, la base des parois de l'autel ayant protégé la partie correspondante du sol.

Une aire non usée, mais où la molasse est cependant en très mauvais état, est placée en avant de l'autel. Elle n'est conservée que partiellement. Placée devant l'autel, elle s'étend légèrement plus au nord que ce dernier. Elle est elle-même précédée d'une zone à usure évidente. Il semble donc qu'un socle était placé devant l'autel; il devait mesurer de 3,20 à 3,40 m de large et 80 cm de profondeur.

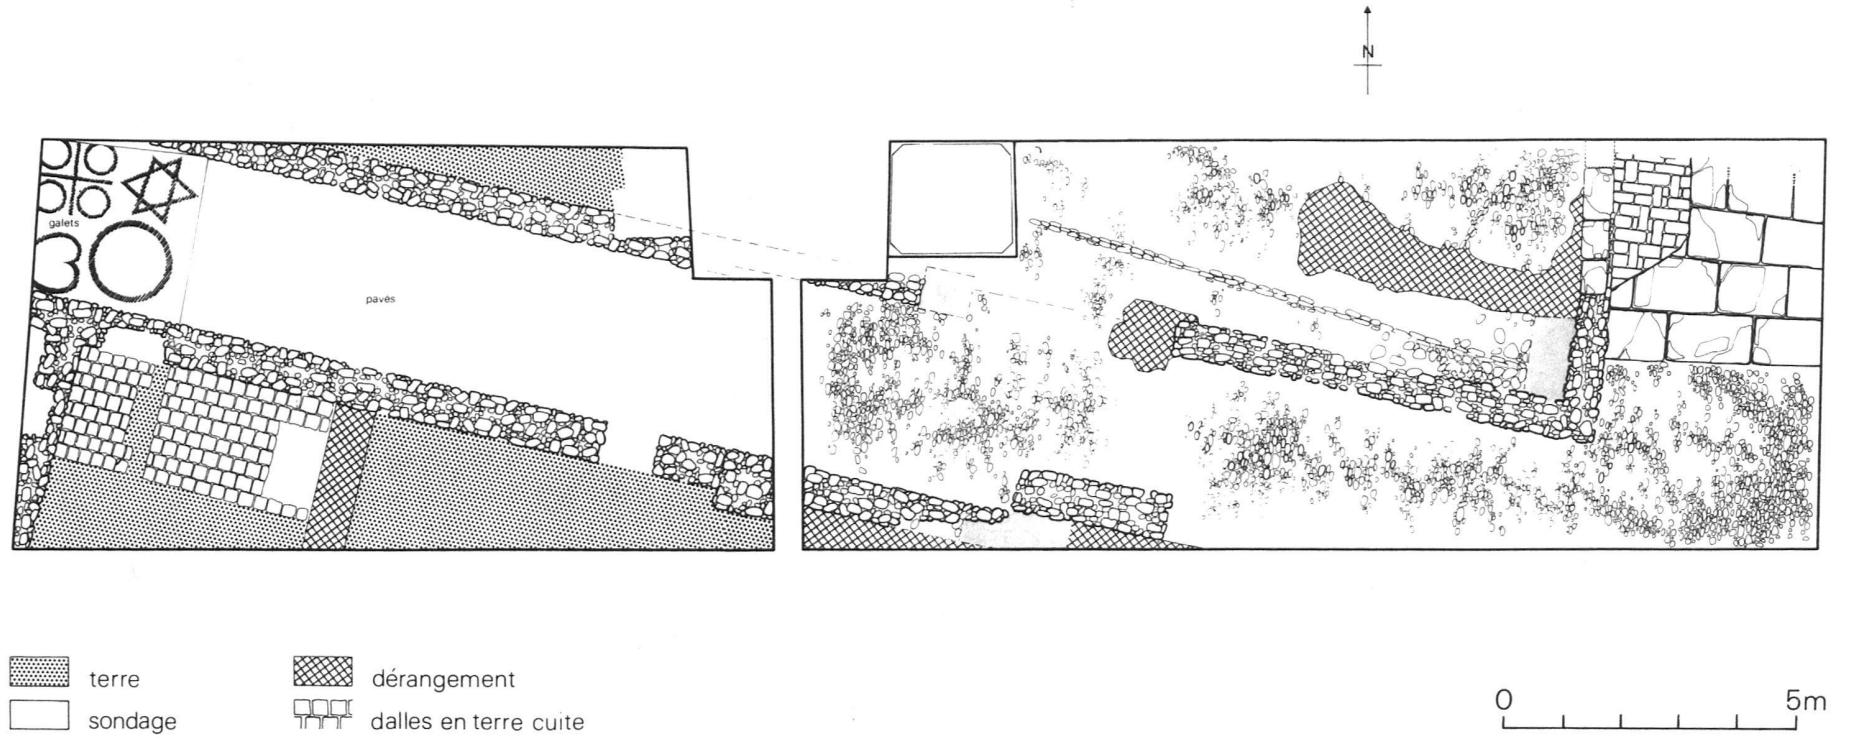
Fig.21 Plan général des découvertes du réfectoire et de la salle des novices (1976).

Deux murs délimitent une aire de circulation pavée (fig. 21). Ces deux murs sont orientés d'ouest-nord-ouest à est-sud-est. Le mur méridional n'est visible que dans l'angle sud-ouest du réfectoire. Il comporte un décrochement. Le mur septentrional divise le réfectoire sur presque toute sa longueur; il a une large ouverture en face des restes du mur sud. A cinq mètres de la paroi est du réfectoire, il fait un angle droit pour revenir vers le nord, parallèlement aux bâtiments de l'aile orientale.

La zone qu'isole le mur septentrional est pavée; contrairement à l'aire de circulation placée au sud du

mur et qui est plane, le pavage de la partie nord-ouest a été posé en plans inclinés, de manière à former deux écoulements, longeant les deux jambages du L du mur. Les deux zones communiquent par l'entrée déjà citée, également pavée. La partie orientale du réfectoire est divisée en deux zones: pavage au sud et dallage de molasse au nord. La limite entre ces deux aires va d'ouest en est. Le dallage a subi une importante réfection dans son angle nord-ouest, soit la partie adjacente au retour du mur nord.
