# ABBAYE DE NOTRE-DAME DE LA MAIGRAUGE

Rapport de fouille 1982–1983

Bertrand Dubuis

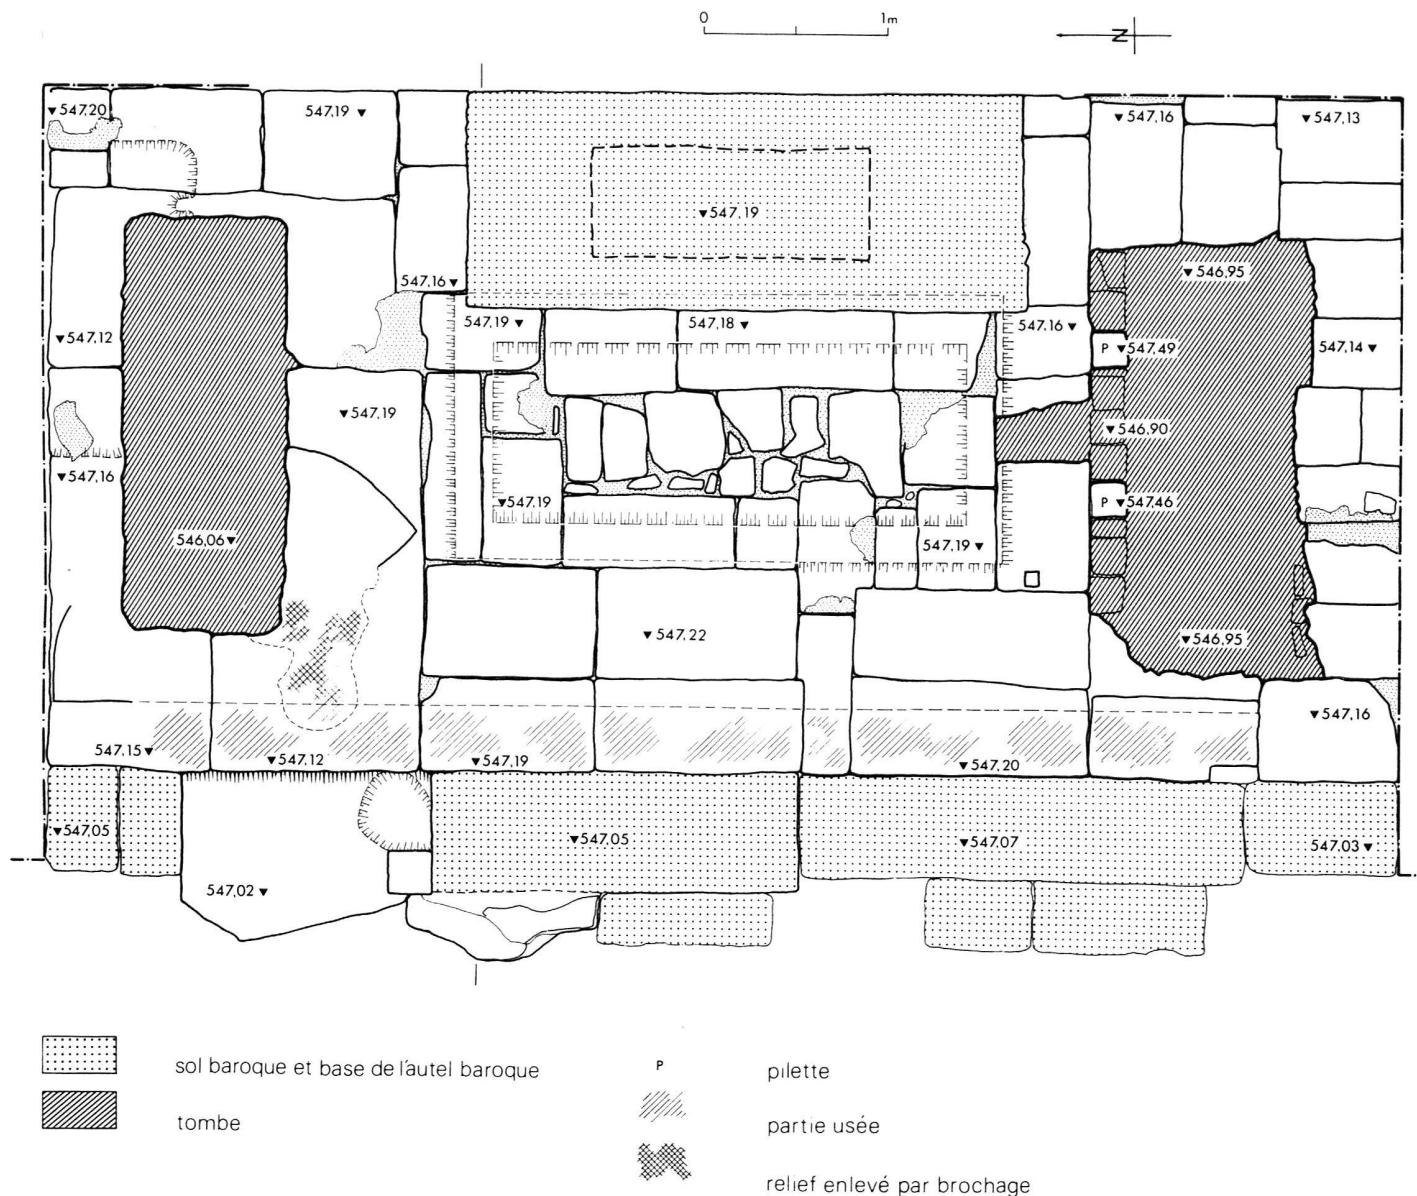
Fig.4 Plan du sol gothique du sanctuaire.

sur 3,70 m. Les dalles sont de dimensions variables; les plus grandes sont deux pierres tombales (voir ci-après), placées dans l'angle nord-ouest.

Une aire centrale de 2 m sur 70 cm n'est pas dallée mais comblée de petits blocs de rebut (voir ci-après au chapitre «Autel 1»).

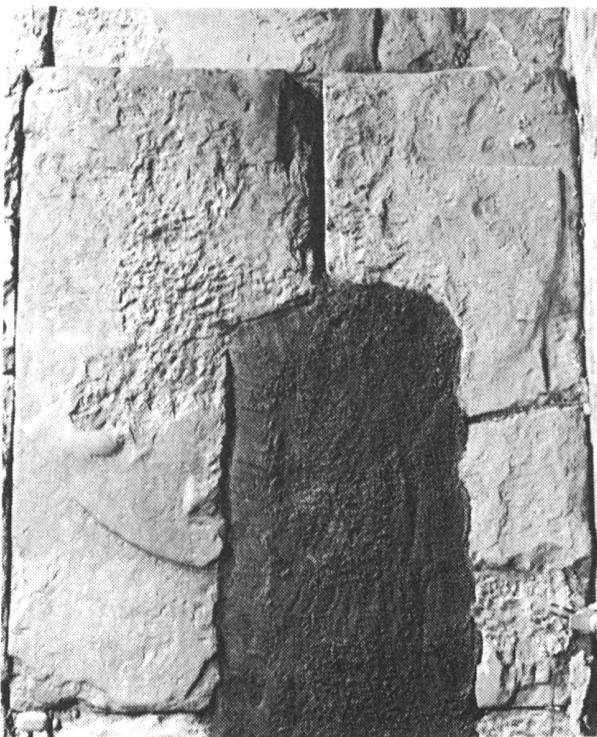
Fig. 7 Pierres tombales 1 et 2.

Les deux pierres tombales (fig. 7) situées dans l'angle nord-ouest du dallage du sanctuaire sont endommagées par une tombe et leur surface est très usée. Le sol dallé en respecte la disposition et leur est donc contemporain. La dalle 1 au nord porte un écu placé dans la moitié supérieure et dans l'axe de

la pierre. Sa surface très dégradée ne permet que de supposer la présence d'une bande oblique isolant le quart supérieur droit. La dalle 2 au sud porte un écu placé obliquement et primitivement surmonté d'un heaume. Ce dernier a cependant été entièrement retaillé, si bien qu'on n'en distingue plus que les contours généraux. La dalle 2 (sud) était, à l'origine, surmontée d'un ornement traité en relief mais malheureusement retaillé par la suite; on ne peut plus en distinguer que les contours généraux. Il s'agit d'un motif ovalaire au-dessus duquel on distingue ce qui paraît bien être une auréole.<sup>7</sup>

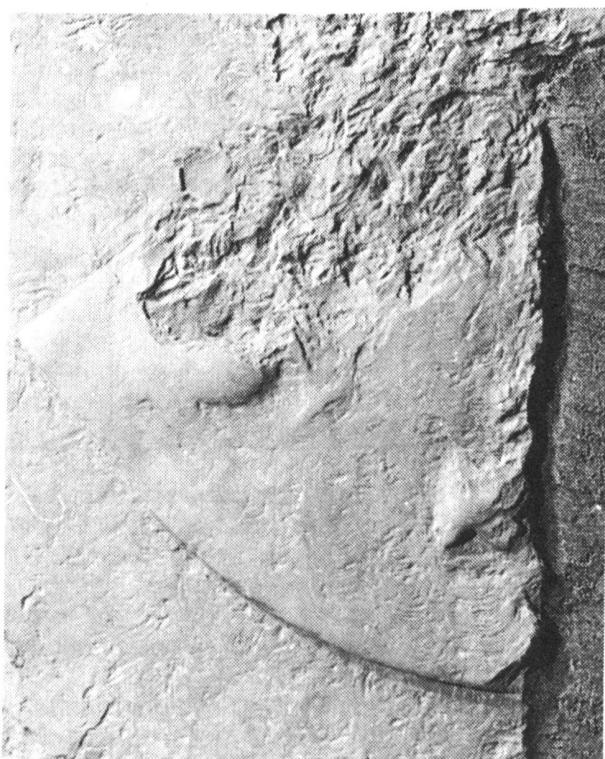
Fig. 8 Détail de la pierre tombale 2.

Du relief de l'écu, il reste deux proéminences représentant chacune une partie d'un animal (fig. 8). Dans l'angle supérieur gauche, on distingue les pattes et le contour de la poitrine d'un oiseau; la partie représentant la tête est presque totalement arasée. Dans la partie médiane inférieure, on voit la tête, le dos et la naissance de la queue d'un second oiseau, un coq. Les parties conservées des deux reliefs présentent une grande similitude, et le premier oiseau est donc certainement aussi un coq. Un troisième coq devait initialement se situer dans l'angle supérieur droit. Ces armoiries sont celles de la famille Dives ou Rich.<sup>8</sup> Le nom et le sceau de cette famille apparaissent dans divers documents du XIV<sup>e</sup> siècle, dont l'un a trait à la Maigrauge.<sup>9</sup>

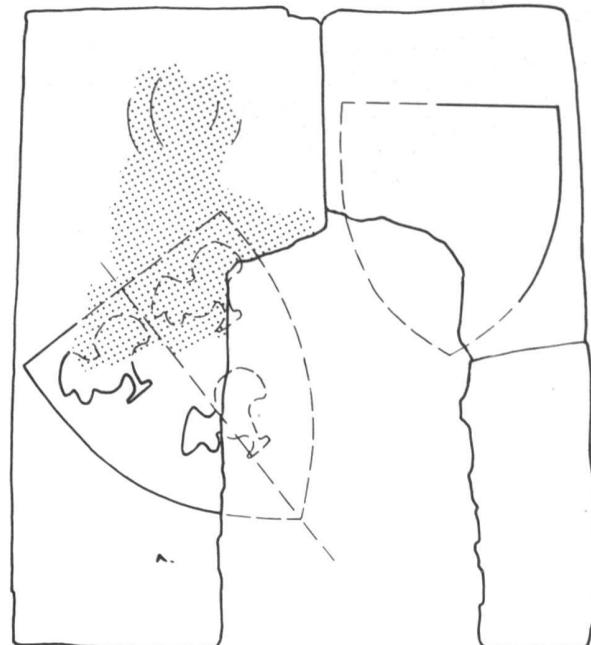
Fig. 9 Formes générales des deux écus et interprétation du relief de celui de la dalle 2.

La forme des deux écus (fig. 9) est presque iden-

tique et semblable à celle que montre la pierre tombale du chevalier Jean de Thüdingen, mort en 1325<sup>10</sup>, ce qui donne un repère chronologique pour la sculpture des deux dalles<sup>11</sup> présentées ici<sup>12</sup>.

..... Relief enlevé par brochage

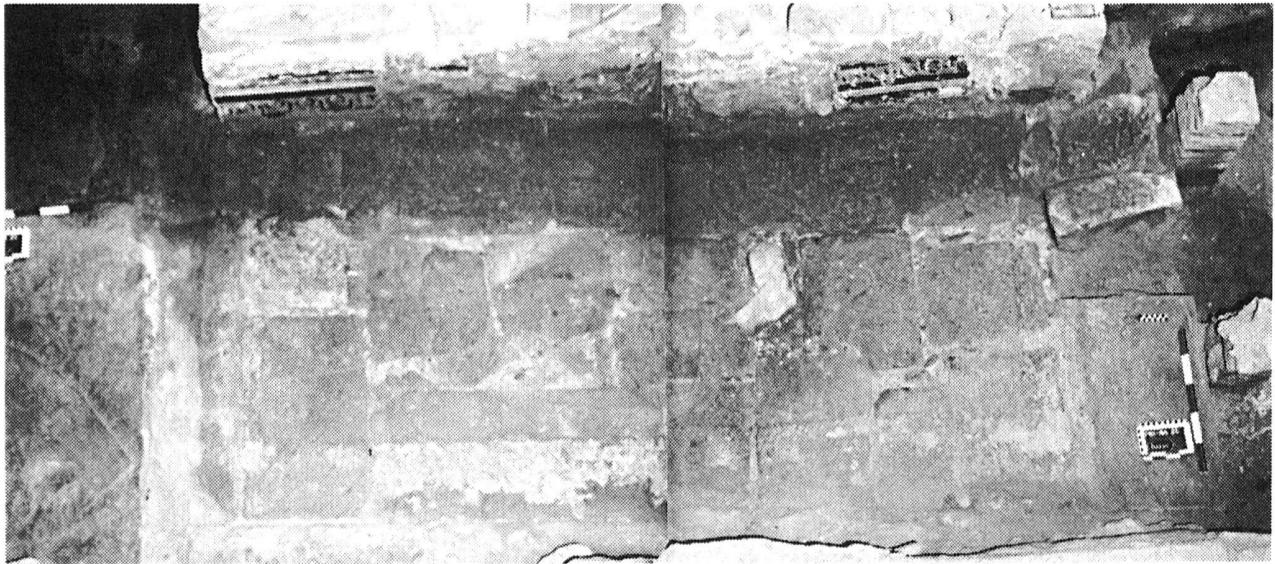
Fig.10 Photographie (composée) du négatif de la base d'autel 1.

Un autel était placé au centre du dallage gothique du sanctuaire. Il ne reste rien de l'autel lui-même, mais sa situation et ses dimensions sont révélées par deux caractéristiques du sol (fig. 10).

D'une part, l'aire centrale du sanctuaire n'est pas véritablement dallée mais plutôt comblée de blocs de rebut; parmi ces blocs figure le seul bloc de tuff de tout ce sol. Cette partie du sol n'était donc pas destinée à être visible. L'aire centrale est d'autre part entourée d'une bordure rectangulaire de 3 m sur 1,40 m dont les côtés ont entre 15 et 20 cm de largeur. Ces derniers se caractérisent par une meilleure conservation de la molasse du dallage. La surface primitive des dalles est préservée, avec les marques de travail de leur façonnage. De part et d'autre des côtés de ce rectangle, la surface des dalles est soit usée, soit décomposée. Il s'agit donc de l'emplacement d'un autel central, la base des parois de l'autel ayant protégé la partie correspondante du sol.

Une aire non usée, mais où la molasse est cependant en très mauvais état, est placée en avant de l'autel. Elle n'est conservée que partiellement. Placée devant l'autel, elle s'étend légèrement plus au nord que ce dernier. Elle est elle-même précédée d'une zone à usure évidente. Il semble donc qu'un socle était placé devant l'autel; il devait mesurer de 3,20 à 3,40 m de large et 80 cm de profondeur.

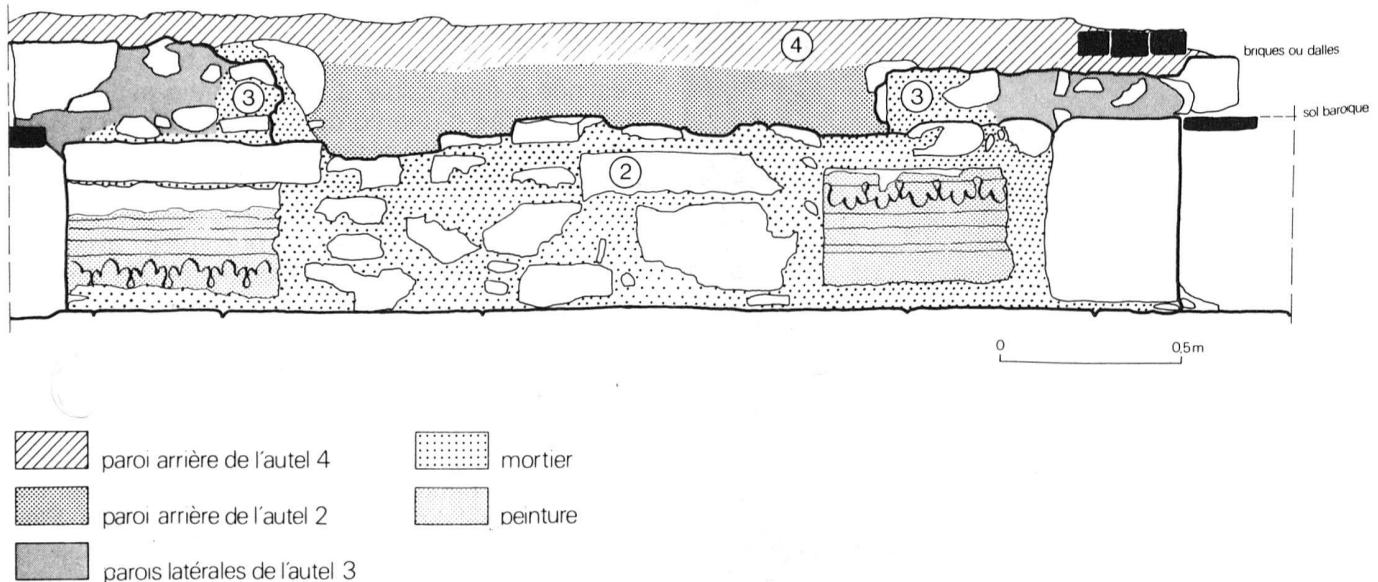
Fig.11 Elévation frontale des bases d'autels 2, 3 et 4.

Un massif de fondation creux, de 3 m sur 1,20 m est adossé au mur de chevet et posé à même le sol gothique (fig. 11); il est légèrement décalé par rapport à l'autel 1; ce décalage peut s'expliquer par le fait que le premier autel était centré en fonction du volume du sanctuaire et que le second, placé sous les fenêtres du mur de chevet, tenait compte de la disposition légèrement asymétrique de ces dernières. Le milieu de l'autel coïncide en effet avec l'axe de la fenêtre médiane.

Le massif de fondation comprend des blocs de réemploi, anciens piédroits dont un angle était façonné en forme de colonnette. Des piédroits semblables se retrouvent sur les côtés du portail nord et sur ceux de la porte du mur sud qui donne sur le cloître. Ces blocs doivent donc, à l'instar des portes citées, être datés du XIII<sup>e</sup> siècle.<sup>13</sup> Le diamètre de la colonnette d'angle est de 13 cm contre 8,5–9 cm pour les colonnettes de la porte nord et 7 cm pour celles de la porte sud. Cette différence donne à penser que les interprétations de J. Zemp et M. Strub<sup>14</sup>, selon lesquelles les éléments du portail

La fondation d'un autel plus large (3,4 m sur 1 m) repose sur celle de l'autel 2 et empiète légèrement sur le sol baroque. Cette fondation n'est conservée que sur une hauteur de 30 cm. Il pourrait s'agir ici des vestiges de l'autel de 1664. Ces restes ont servi de support à la partie arrière de l'autel moderne, datant de 1935. On n'a pas trouvé de traces des autels ou réfections d'autels du XIX<sup>e</sup> siècle.<sup>18</sup>

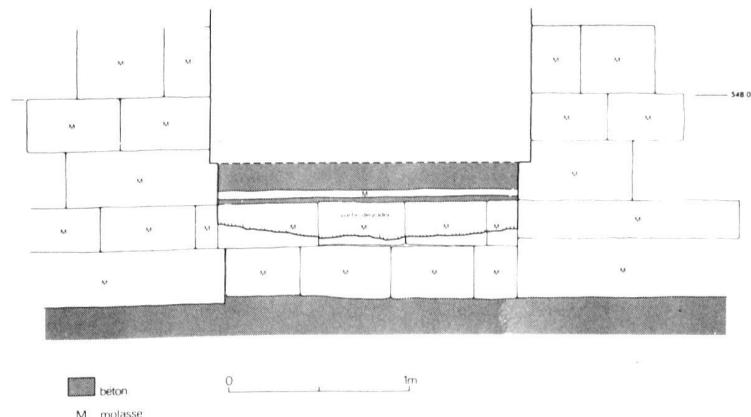
Fig.12 Dessin d'élévation de la base de la porte nord.

Le démontage de l'escalier de la porte latérale nord (fig. 12) a permis de constater que la porte a été élargie après sa construction. La première entrée comportait deux marches dans l'épaisseur du mur même. La marche inférieure était placée à 22 cm sous le seuil actuel. Elle a été retaillée pour permettre soit son remplacement, soit la pose d'un nouveau seuil, élément qui a disparu depuis.

L'ouverture a été élargie en 1672, date qui figure sur la porte actuelle. C'est dans ce cadre que la partie interne du seuil a été surélevée d'une bonne marche. Le seuil moderne en béton reprend la disposition baroque.

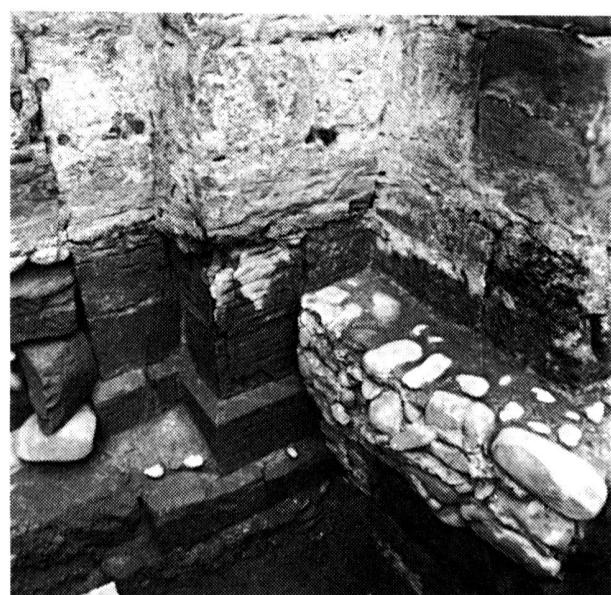
Fig.13 Photographie de la base du pilier visible dans la façade ouest.

Le pilier apparent du collatéral nord (fig. 13) a été dégagé; le pilier et sa base pourvue d'un simple biseau ont un plan cruciforme et asymétrique, caractéristique des piliers qui se trouvent dans la nef. Cette observation confirme, si besoin était, celles de J. Zemp.

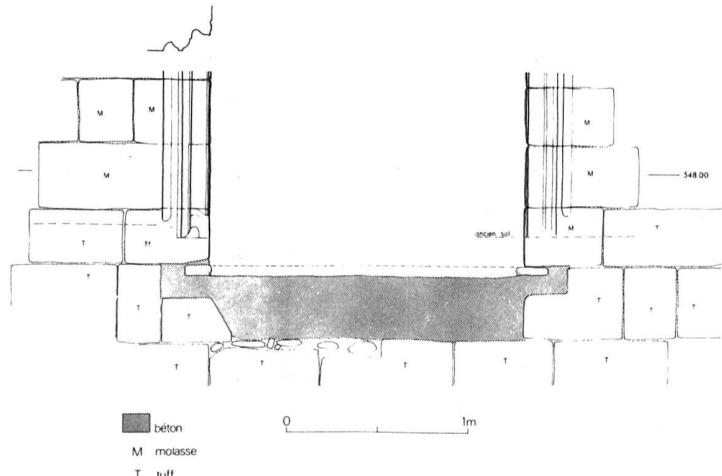
Fig.14 Dessin de la partie inférieure de l'entrée principale, vue de l'extérieur.

L'entrée principale du côté de la clôture n'a pas subi de modification majeure. Son seuil gothique et les éventuels seuils plus tardifs ont toutefois été entièrement enlevés et remplacés par le béton de

l'escalier moderne. Il est possible que le seuil primitif ait été placé 15 cm plus bas que son homologue moderne. La limite inférieure du biseau marquant la base de la modénature des montants de la porte est située à 15 cm du seuil moderne et deux petites échancrures latérales, maintenant remplies de béton, peuvent avoir reçu de petits blocs de molasse, ce qui permettrait de restituer un seuil situé à 30 cm de la base de modénature, soit à un pied (fig. 14). Les blocs de tuff de la base des murs remontent sur les côtés de la porte. Il est donc vraisemblable que des marches en gradin entouraient la porte.

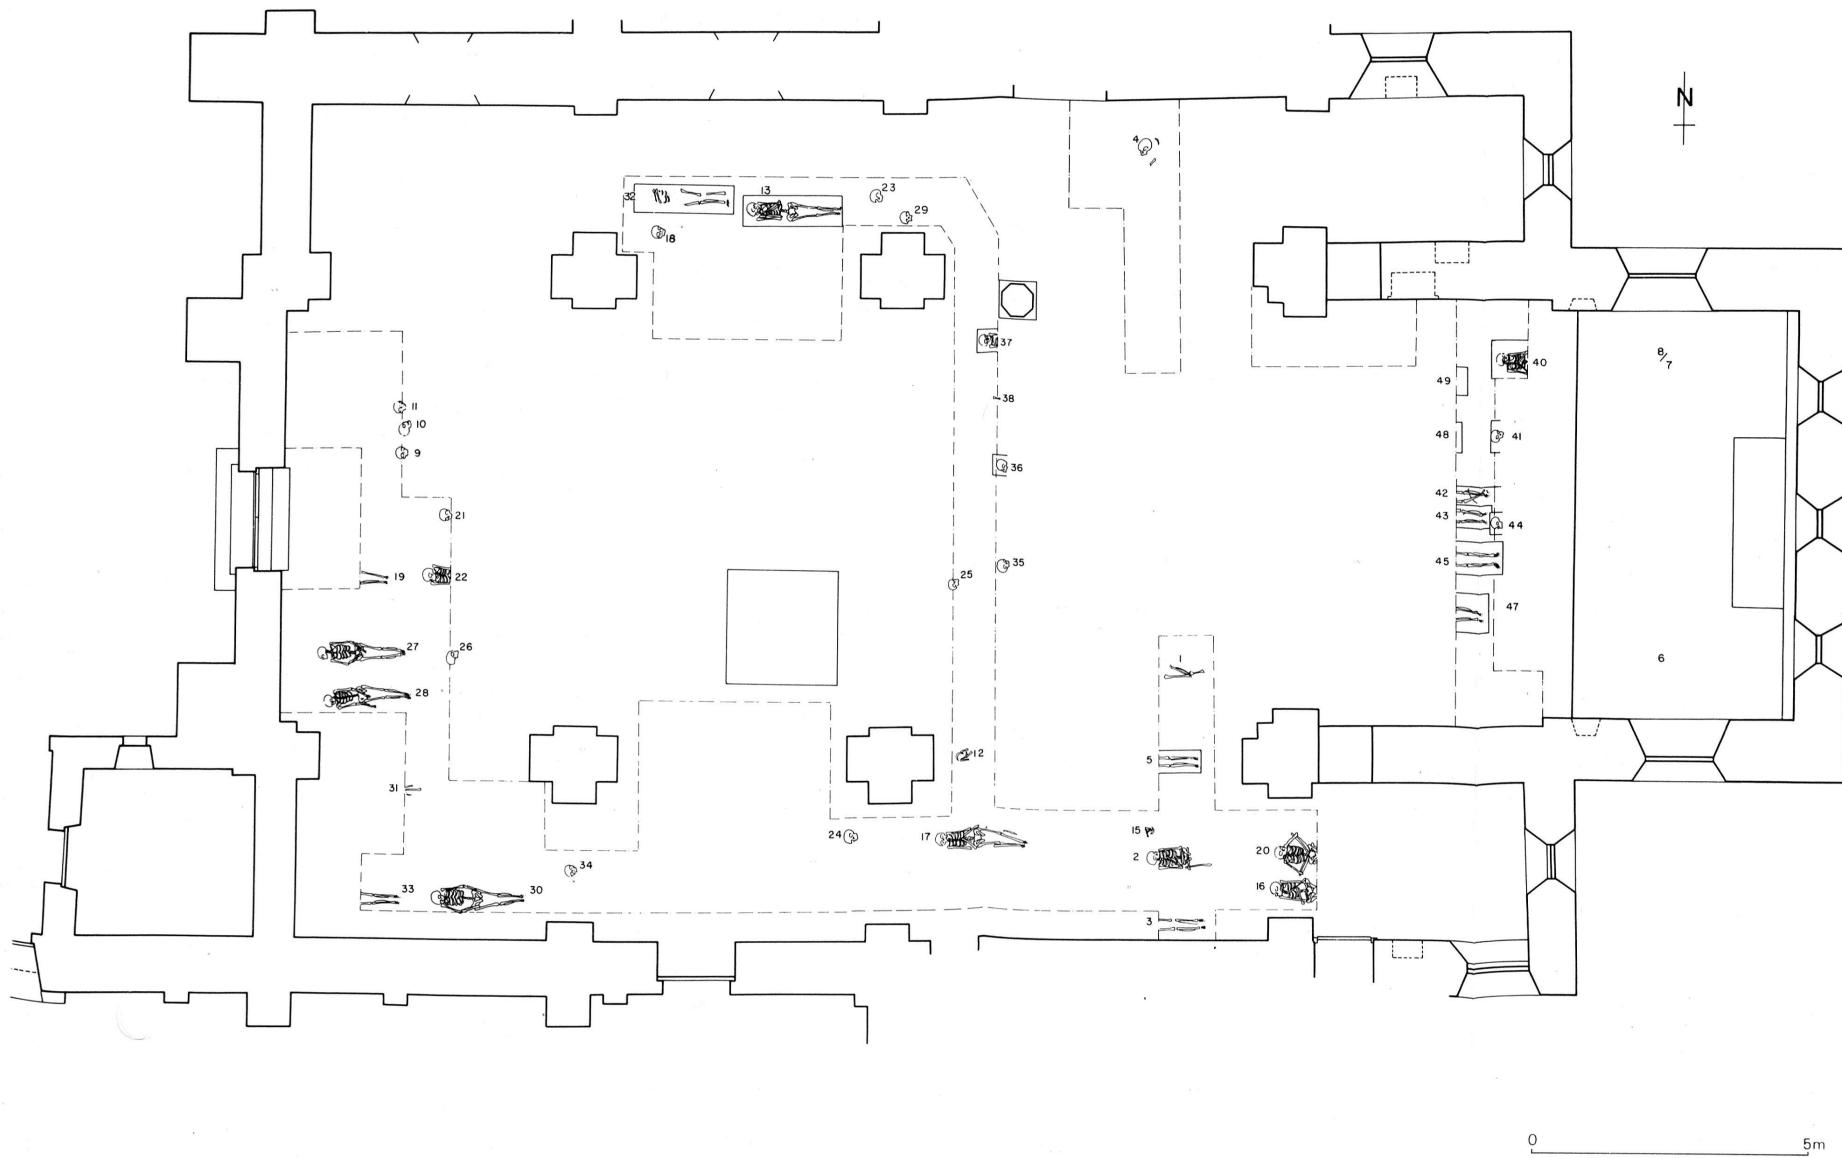
Fig.15

Plan général de l'église avec tombes.

chauffage. Les tombes, les ossuaires et les fosses d'inhumation trouvées dans la nef centrale, les collatéraux et la chapelle sud sont au nombre de 36. Les ossements prélevés ont tous été réinhumés dans la nef, sous l'emplacement actuel des stalles (fig. 15).

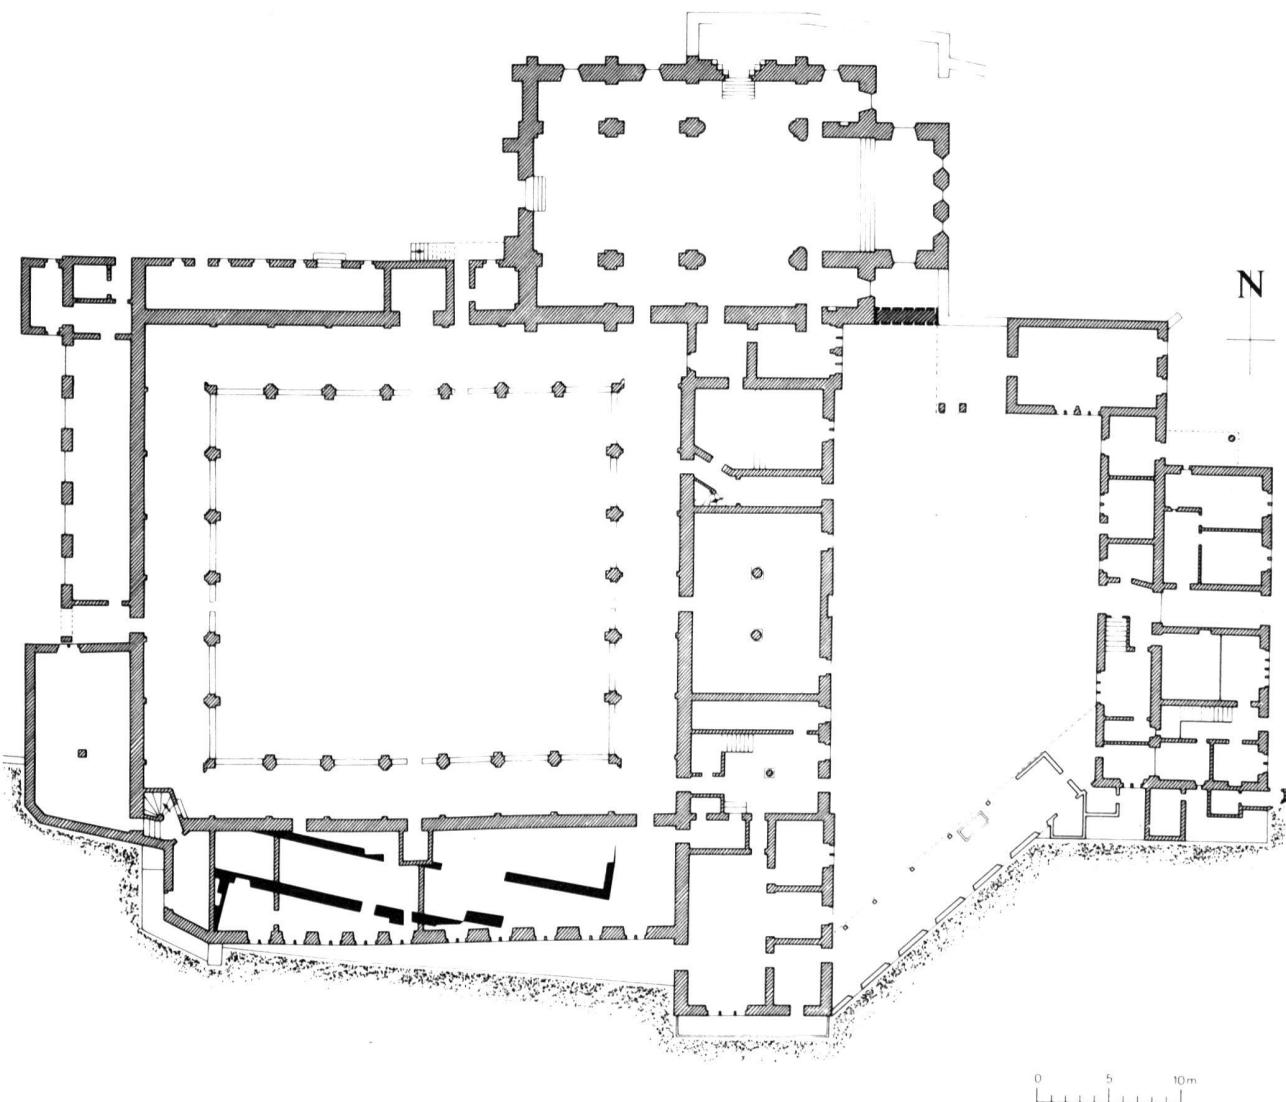
Fig. 18 Plan du monastère avec murs découverts (cf. Strub, p. 365).

Si l'on considère le plan d'ensemble du monastère (fig. 18), on remarque que les longs murs découverts ont la même orientation que le mur sud de l'ancienne abbatiale, qui forme la partie sud de l'aile occidentale. Le passage pavé est axé sur l'entrée de l'abbatiale.

Le premier monastère n'avait donc pas un plan carré mais, pour autant qu'on puisse en juger, trapézoïdal. L'aile orientale avait la même orientation et le même emplacement, sinon la même disposition que de nos jours.<sup>23</sup> C'est ce qu'indiquent, parmi les vestiges, le mur oriental de la cour pavée et la disposition du sol dallé de l'angle nord-est du réfectoire. L'aile méridionale est placée obliquement, joignant les angles des ailes est et ouest, de longueur inégale.

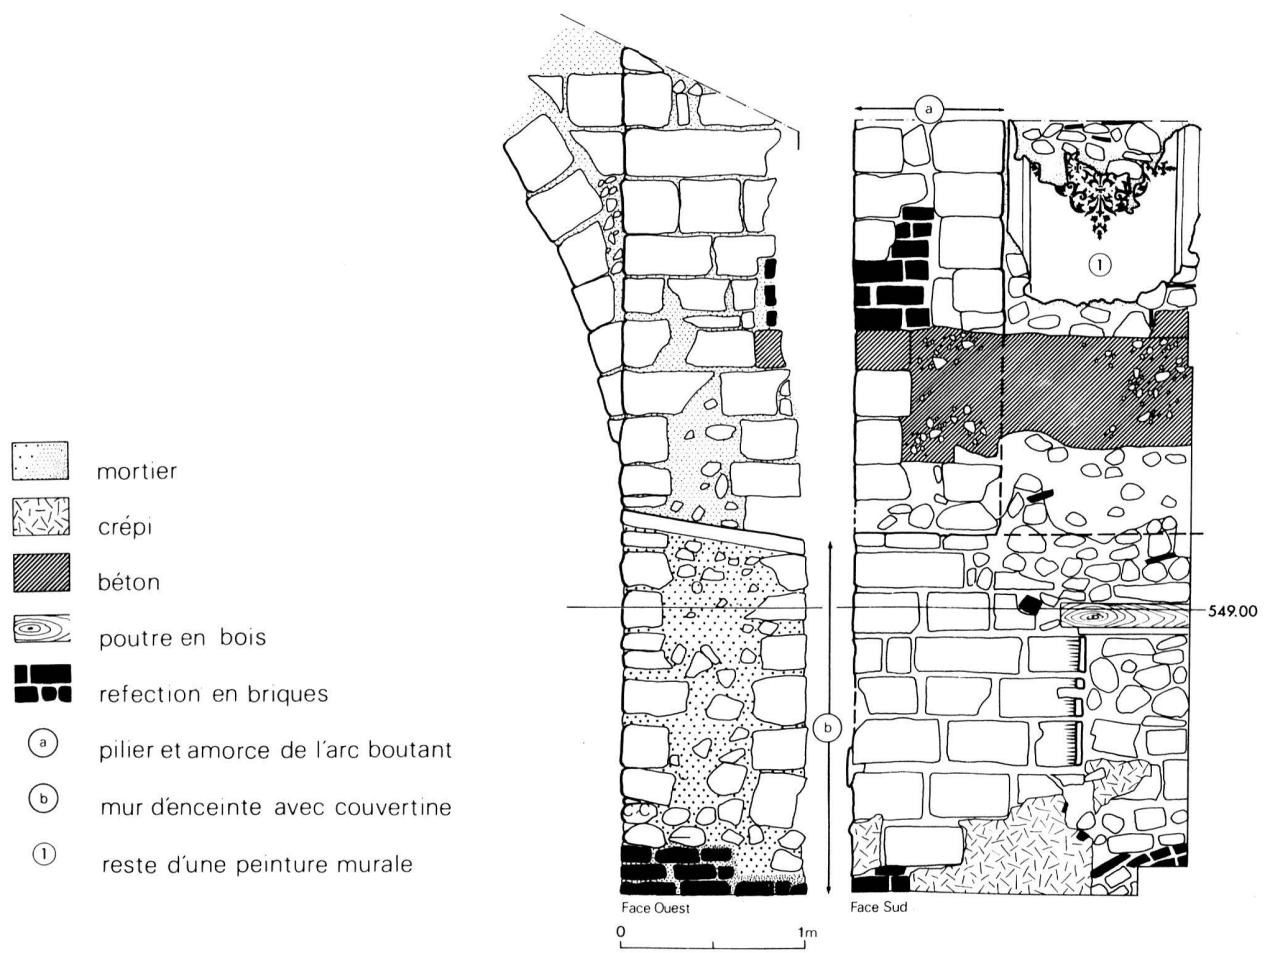
Fig. 19 Détail avec mur de clôture et relevé de l'arc.

façade orientale montre en tranche. Une situation analogue se retrouve plus à l'est (fig. 19). Sur la face ouest de l'arc-boutant du chœur, on voit de nouveau ce mur en tranche. Il est encore pourvu d'une couverte oblique, sur laquelle l'arc-boutant s'appuie.

Cette situation est paradoxale, si on la considère du point de vue statique. Elevé sur un plan incliné vers le sud, il ne peut, par sa conception même, s'opposer à des forces dirigées elles aussi vers le sud et qu'il a justement pour fonction de contenir. Cette disposition n'a de sens que si un mur nord-sud était placé dans le prolongement de l'arc; un tel mur apparaît sur le plan Martini (fig. 20), auquel on ne peut cependant pas se fier totalement.

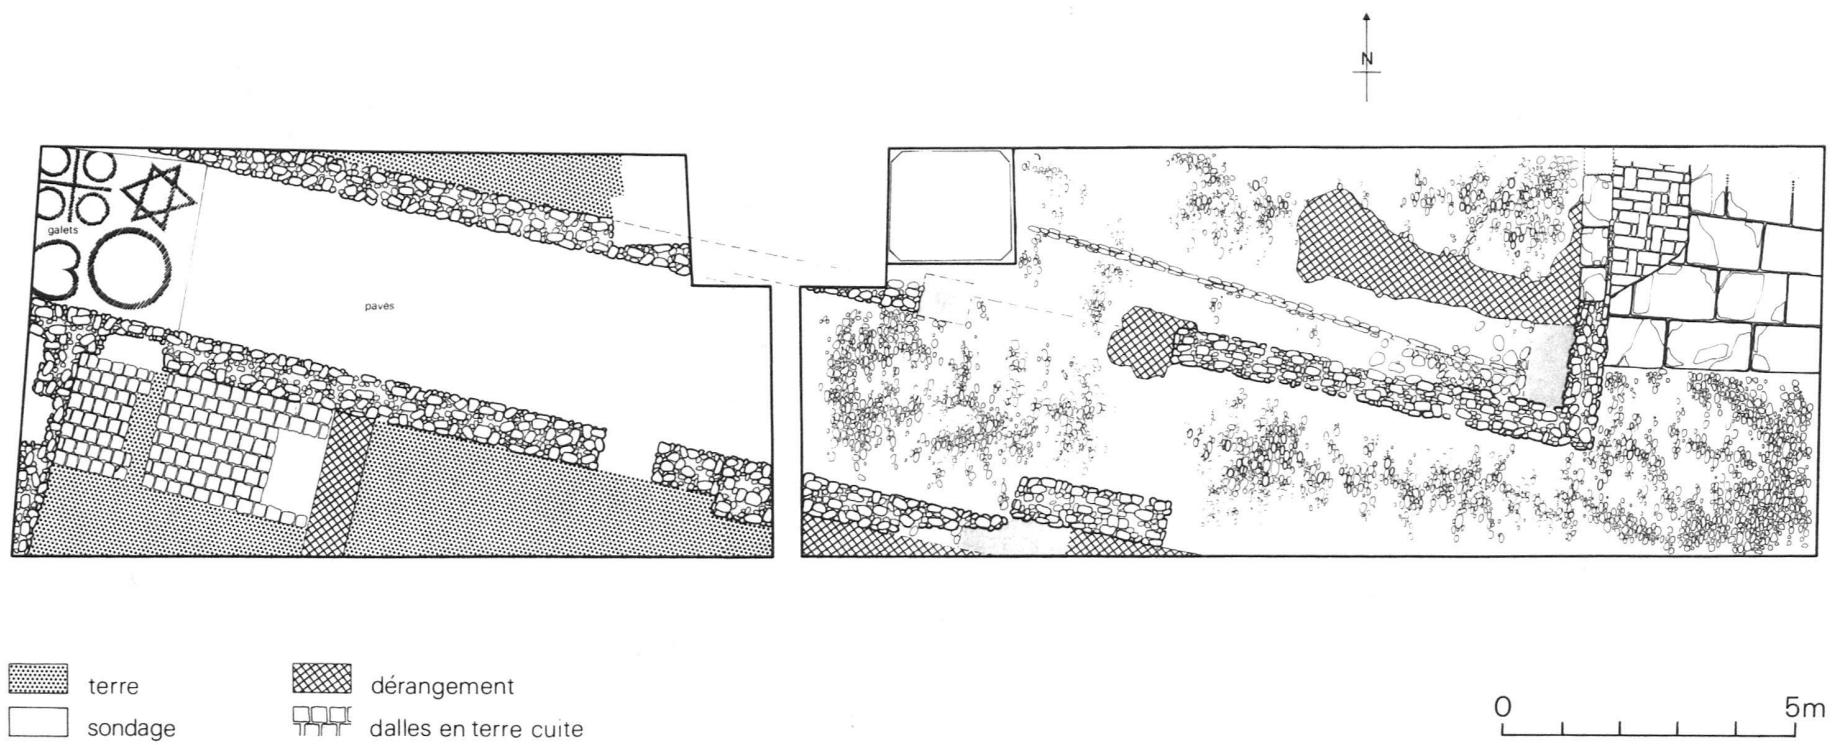
Fig.21 Plan général des découvertes du réfectoire et de la salle des novices (1976).

Deux murs délimitent une aire de circulation pavée (fig. 21). Ces deux murs sont orientés d'ouest-nord-ouest à est-sud-est. Le mur méridional n'est visible que dans l'angle sud-ouest du réfectoire. Il comporte un décrochement. Le mur septentrional divise le réfectoire sur presque toute sa longueur; il a une large ouverture en face des restes du mur sud. A cinq mètres de la paroi est du réfectoire, il fait un angle droit pour revenir vers le nord, parallèlement aux bâtiments de l'aile orientale.

La zone qu'isole le mur septentrional est pavée; contrairement à l'aire de circulation placée au sud du

mur et qui est plane, le pavage de la partie nord-ouest a été posé en plans inclinés, de manière à former deux écoulements, longeant les deux jambages du L du mur. Les deux zones communiquent par l'entrée déjà citée, également pavée. La partie orientale du réfectoire est divisée en deux zones: pavage au sud et dallage de molasse au nord. La limite entre ces deux aires va d'ouest en est. Le dallage a subi une importante réfection dans son angle nord-ouest, soit la partie adjacente au retour du mur nord.
