ABBAYE DE NOTRE-DAME DE LA MAIGRAUGE

Rapport de fouille 1982–1983

Bertrand Dubuis

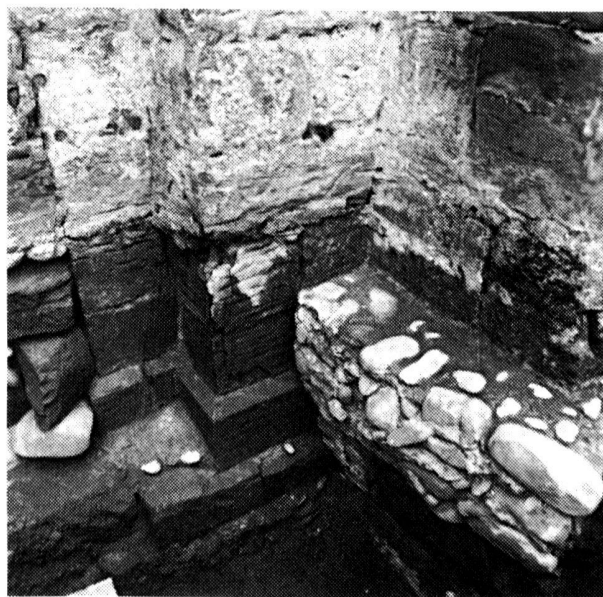
Fig. 13 Photographie de la base du pilier visible dans la façade ouest.

Le pilier apparent du collatéral nord (fig. 13) a été dégagé; le pilier et sa base pourvue d'un simple biseau ont un plan cruciforme et asymétrique, caractéristique des piliers qui se trouvent dans la nef. Cette observation confirme, si besoin était, celles de J. Zemp.

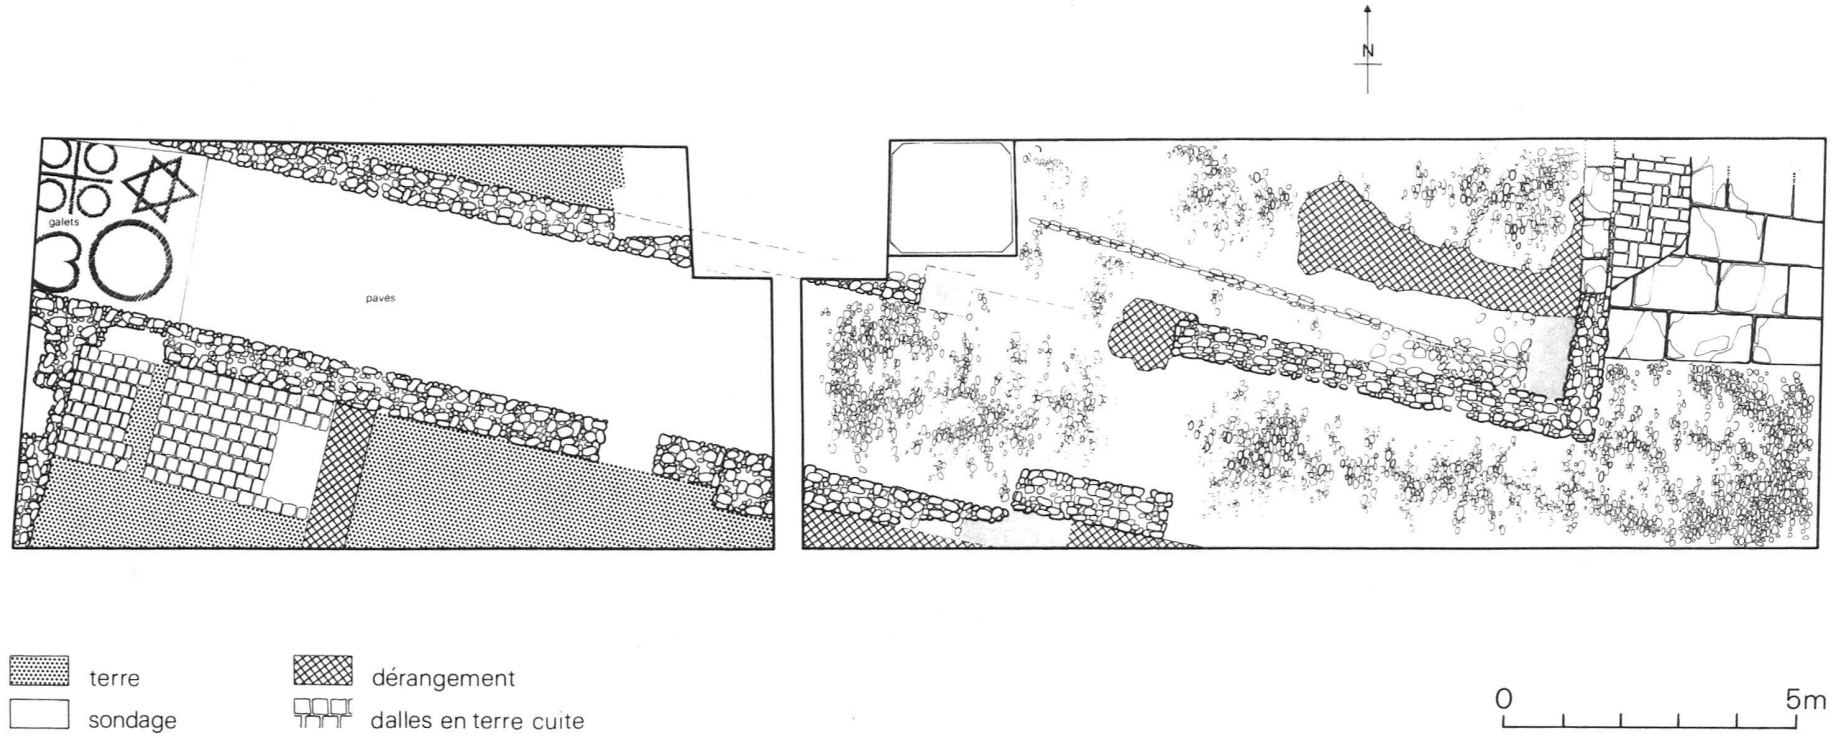
Fig.21 Plan général des découvertes du réfectoire et de la salle des novices (1976).

Deux murs délimitent une aire de circulation pavée (fig. 21). Ces deux murs sont orientés d'ouest-nord-ouest à est-sud-est. Le mur méridional n'est visible que dans l'angle sud-ouest du réfectoire. Il comporte un décrochement. Le mur septentrional divise le réfectoire sur presque toute sa longueur; il a une large ouverture en face des restes du mur sud. A cinq mètres de la paroi est du réfectoire, il fait un angle droit pour revenir vers le nord, parallèlement aux bâtiments de l'aile orientale.

La zone qu'isole le mur septentrional est pavée; contrairement à l'aire de circulation placée au sud du

mur et qui est plane, le pavage de la partie nord-ouest a été posé en plans inclinés, de manière à former deux écoulements, longeant les deux jambages du L du mur. Les deux zones communiquent par l'entrée déjà citée, également pavée. La partie orientale du réfectoire est divisée en deux zones: pavage au sud et dallage de molasse au nord. La limite entre ces deux aires va d'ouest en est. Le dallage a subi une importante réfection dans son angle nord-ouest, soit la partie adjacente au retour du mur nord.
