Zeitschrift: Chronique archéologique = Archäologischer Fundbericht
Herausgeber: Service archéologique cantonal
Band: - (1987-1988)

Artikel: Rapports = Fundberichte
Autor: Ramseyer, Denis / Menoud, Serge / Kaenel, Gilbert
DOI: <https://doi.org/10.5169/seals-388966>

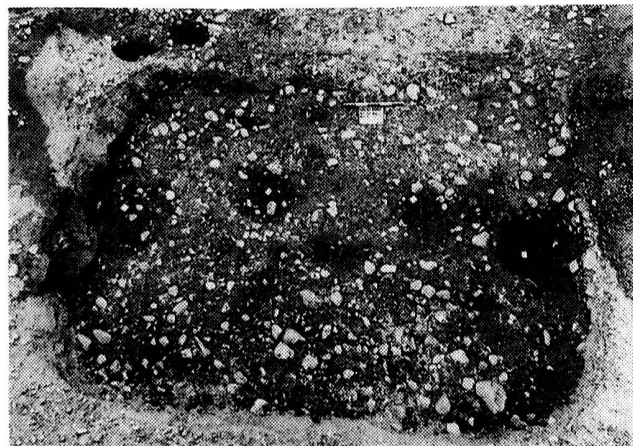
Fig. 8 Belfaux/Pré St-Maurice. Fonds de cabane sud (vue du sud)

Les pieux placés sur les petits côtés servaient d'appui à une poutre faîtière. L'absence de poteau dans les angles indique que le toit à deux

plans descendait jusqu'au sol. La couverture était végétale et les parois en torchis. Ce type de construction légère en fosse, sans foyer, est en général interprété comme annexe (étable, atelier...), fonction déjà attestée par les lois alamanes et franques qui n'en précisent pas le mode de construction. Les poteaux situés au centre de cette cabane pourraient correspondre à un amé-

– La cabane sud (fig. 8)

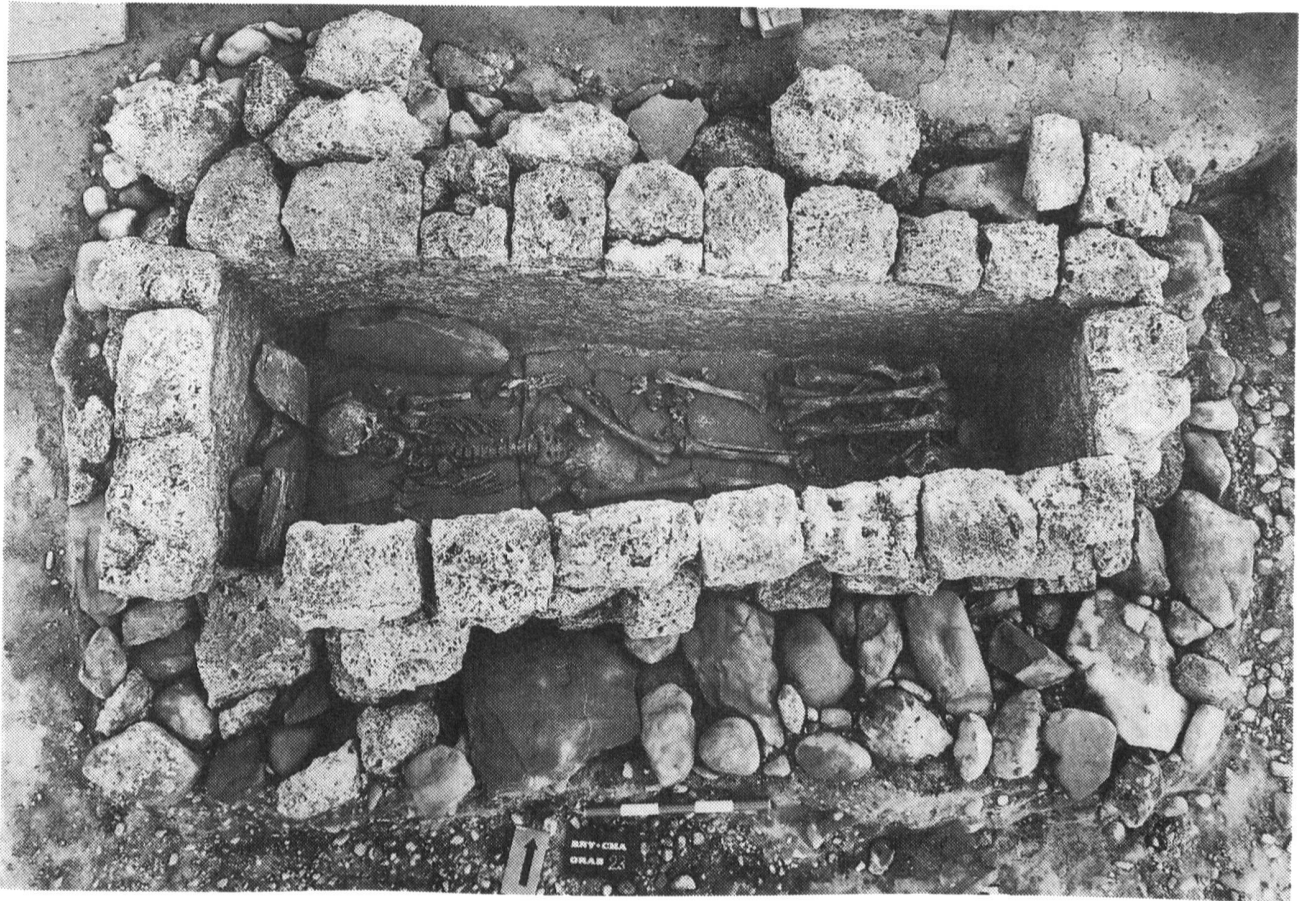
Fig. 15 Le Bry/La Chavanne. Tombe 23 (Photo: O. Wey)

C'est certainement la tombe 23 qui a suscité le plus vif intérêt (fig. 15). Ce coffre maçonné, de forme nettement trapézoïdale, est couvert d'une dalle monolithe de plusieurs centaines de kilos. Les blocs de tuf, irrégulièrement taillés et montés sur cinq à six assises, sont liés avec du mortier. Les dimensions intérieures sont de 228 x 72 x 44 cm. Les parois ont de 75 à 85 cm de hauteur et sont crépies de mortier au tuileau rouge. Au niveau de la dernière assise, les blocs ne sont liés qu'avec peu de mortier, ce qui rend les joints parfaitement visibles. Le fond se compose de plusieurs dalles de molasse aménagées entre les parois de tuf. Cette tombe contenait deux sépultures. La première inhumation

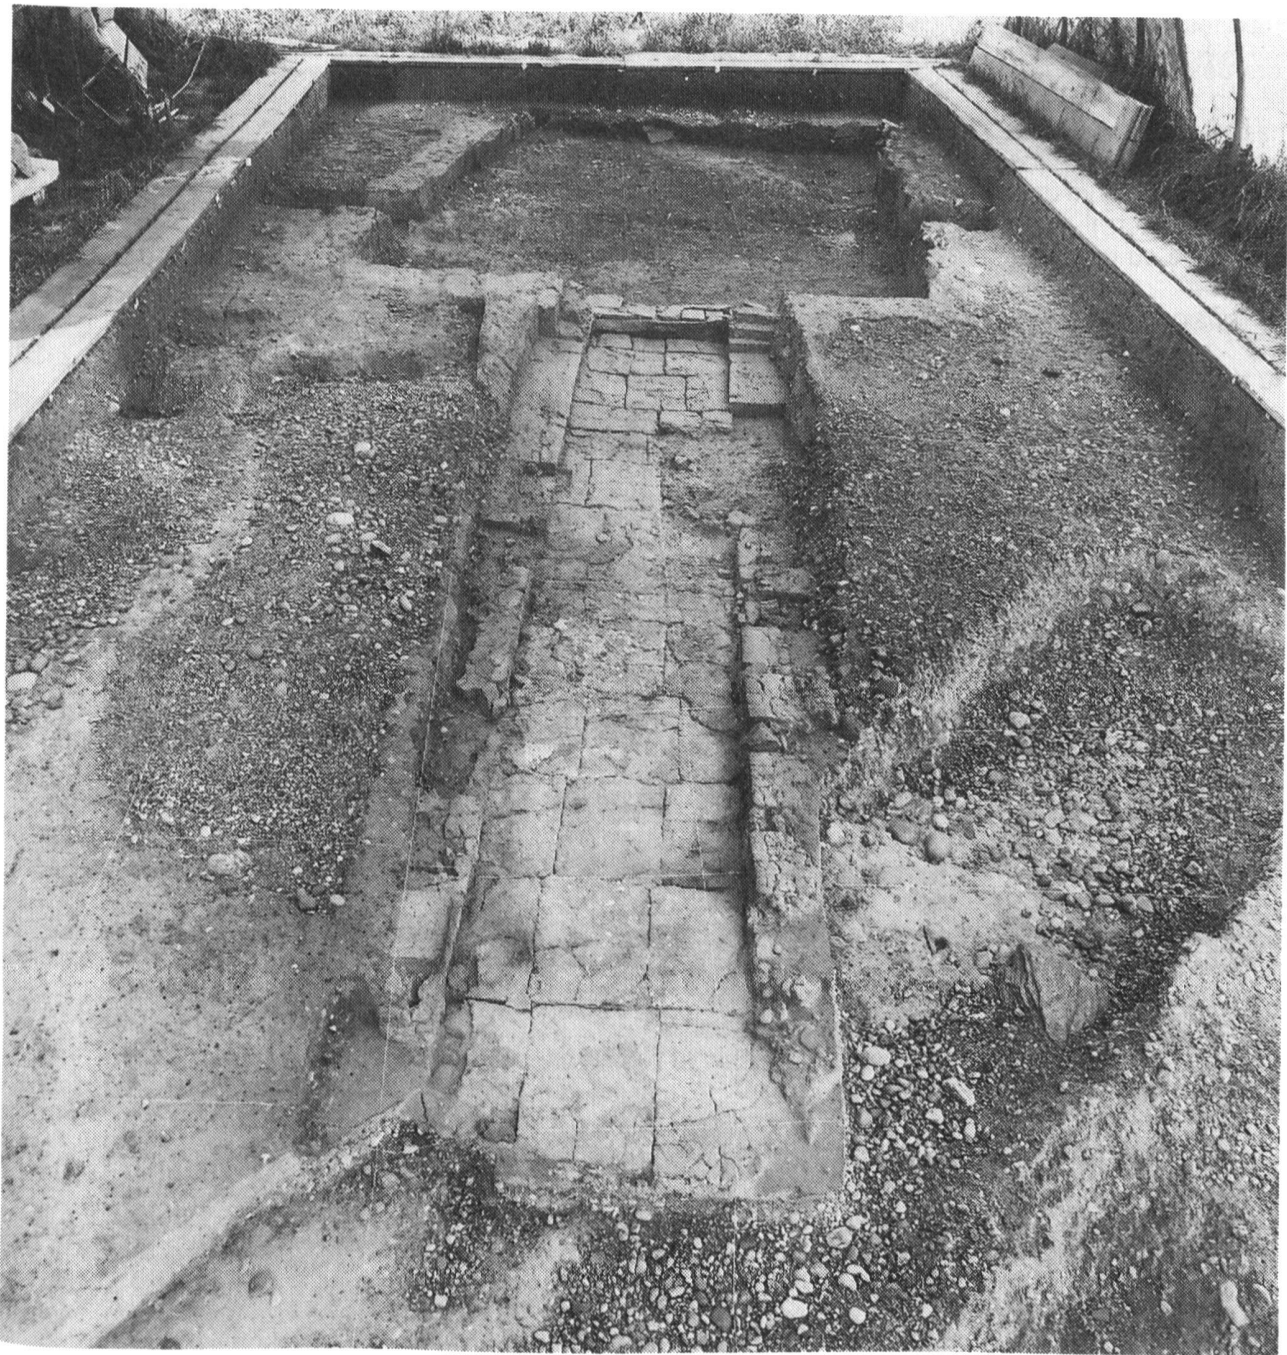
Fig. 27 Courgevaux/La Parralle. Vue générale du four depuis l'ouest. Au premier plan: le laboratoire et l'alandier; à l'arrière-plan: l'aire de chauffe

Il se compose de trois parties: le four, le foyer et l'aire de chauffe. Le four a la forme d'un long couloir de 6,50 m de long sur 1,60 m de large, creusé dans la moraine. Le fond est constitué de dalles rectangulaires placées sur un lit d'argile rapporté. Les parois

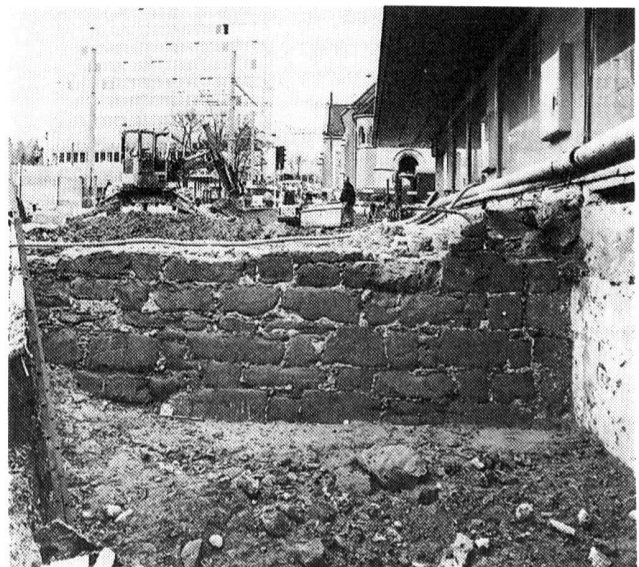
Fig. 43 Fribourg/Tivoli. Mur sud-est, parement extérieur

(50 cm de largeur et hauteur, 1 m ou plus de longueur) disposés en carreaux et boutisses pour le parement extérieur (fig. 43). Le blocage et le parement intérieur enterrés sont moins réguliers; entre les blocs s'intercalent des galets, déchets et remplois de molasse. Le mortier est granuleux, de couleur brunâtre, mélangé à du gravier.

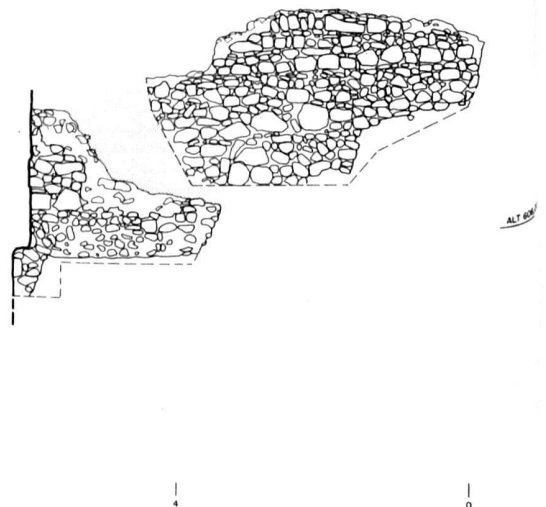
Fig. 47 Fribourg/Parking des Alpes. Elévation est de l'enceinte du Grabou (1:100)

Élévation: l'élévation ancienne est constituée de moellons de molasse vert-jaunâtre, friable, de 15–25 cm de hauteur et 15–50 cm de longueur. Les moellons sont disposés en assises horizontales et placés à plat ou de champ, alternativement en carreau et boutisse¹. Le blocage est constitué de galets de 15–25 cm de longueur. Le mortier est identique à celui de la fondation.

Selon M. Strub², cette enceinte a été élevée entre 1303 et 1410. Cette datation est confirmée par l'aspect du segment étudié qui montre, sur toute sa longueur, une maçonnerie comparable aux murs de la première église des Cordeliers (1256). Par contre, l'appareil est plus petit et de type plus ancien que celui de la quatrième enceinte occidentale (1397–1416).

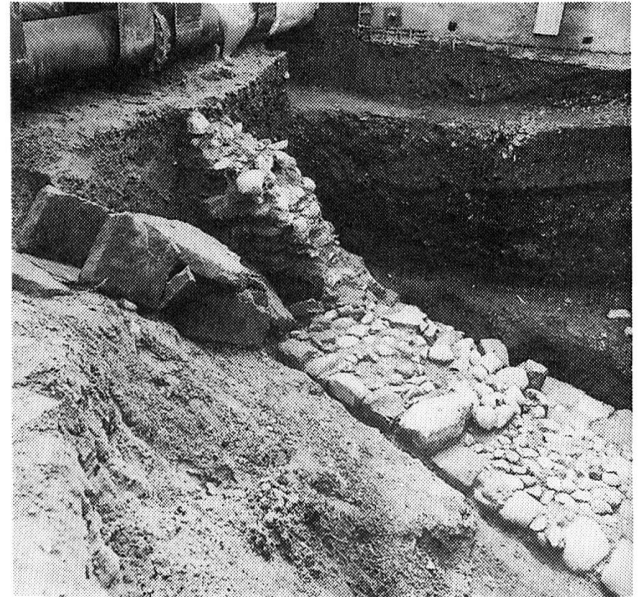
Fig. 57 Fribourg/Parking des Alpes. Mur oriental du fossé, canalisation vue du nord

Le parement occidental (côté fossé) a été rejointoyé et une canalisation (fig. 51 n° 3 B, fig. 57 et 58) percée au travers du mur dans la partie sud du segment conservé. Elle partait du sommet de la rue de Lausanne (extra muros) pour aboutir dans le fossé avec une pente de 73%. Ses parois étaient constituées de dalles de molasse d'une dizaine de centimètres d'épaisseur formant un canal de section carrée, de 42 cm de côté. A l'intérieur du mur, seul le fond a été dallé. Cette canalisation n'a pu être datée, elle est antérieure au comblement du fossé, survenu dans le courant du XVI^e siècle.

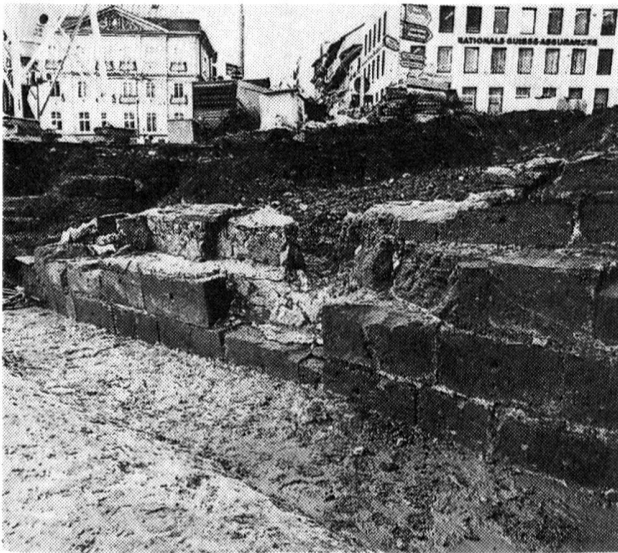
Fig. 62 Fribourg/Parking des Alpes. Mur occidental vu du nord-est

Le mur occidental¹² (fig. 51, fig. 52 n° 10, fig. 62 et 63) – Ce mur repéré sur plus de 9 m avait une largeur de 1,3 m à sa base et de 0,97 m au dessus d'un ressaut situé sur son parement oriental. Son appareil diffère des maçonneries de la première phase. Les carreaux de molasse bleue du parement oriental soigneusement taillés à la laie, sont de plus grandes dimensions (long. 49–90 cm, larg. 47–50 cm, haut. 22–48 cm), et présentent des trous de pince. La partie dégagée de toute la face est était visible à l'origine, tandis que le niveau du sol était plus élevé à l'ouest, le mur étant construit en tranchée sur cette face. La fonction de ces ouvrages nous échappe et nous ne pouvons les dater précie-

sément. Les parements de ces deux murs indiquent que l'espace qu'ils délimitaient était vide, il a été comblé au XVIII^e siècle par la construction d'une chambre d'égout. Un de ces murs (ou les deux) correspond-il à la mention des comptes de la ville que M. Strub¹³ rattache à la construction d'un pont de pierre en 1460–62 devant la porte de Lausanne (Jaquemart)? Seule une extension de la fouille aurait permis d'apporter une réponse, car les extrémités de ces murs n'ont pas été dégagées.

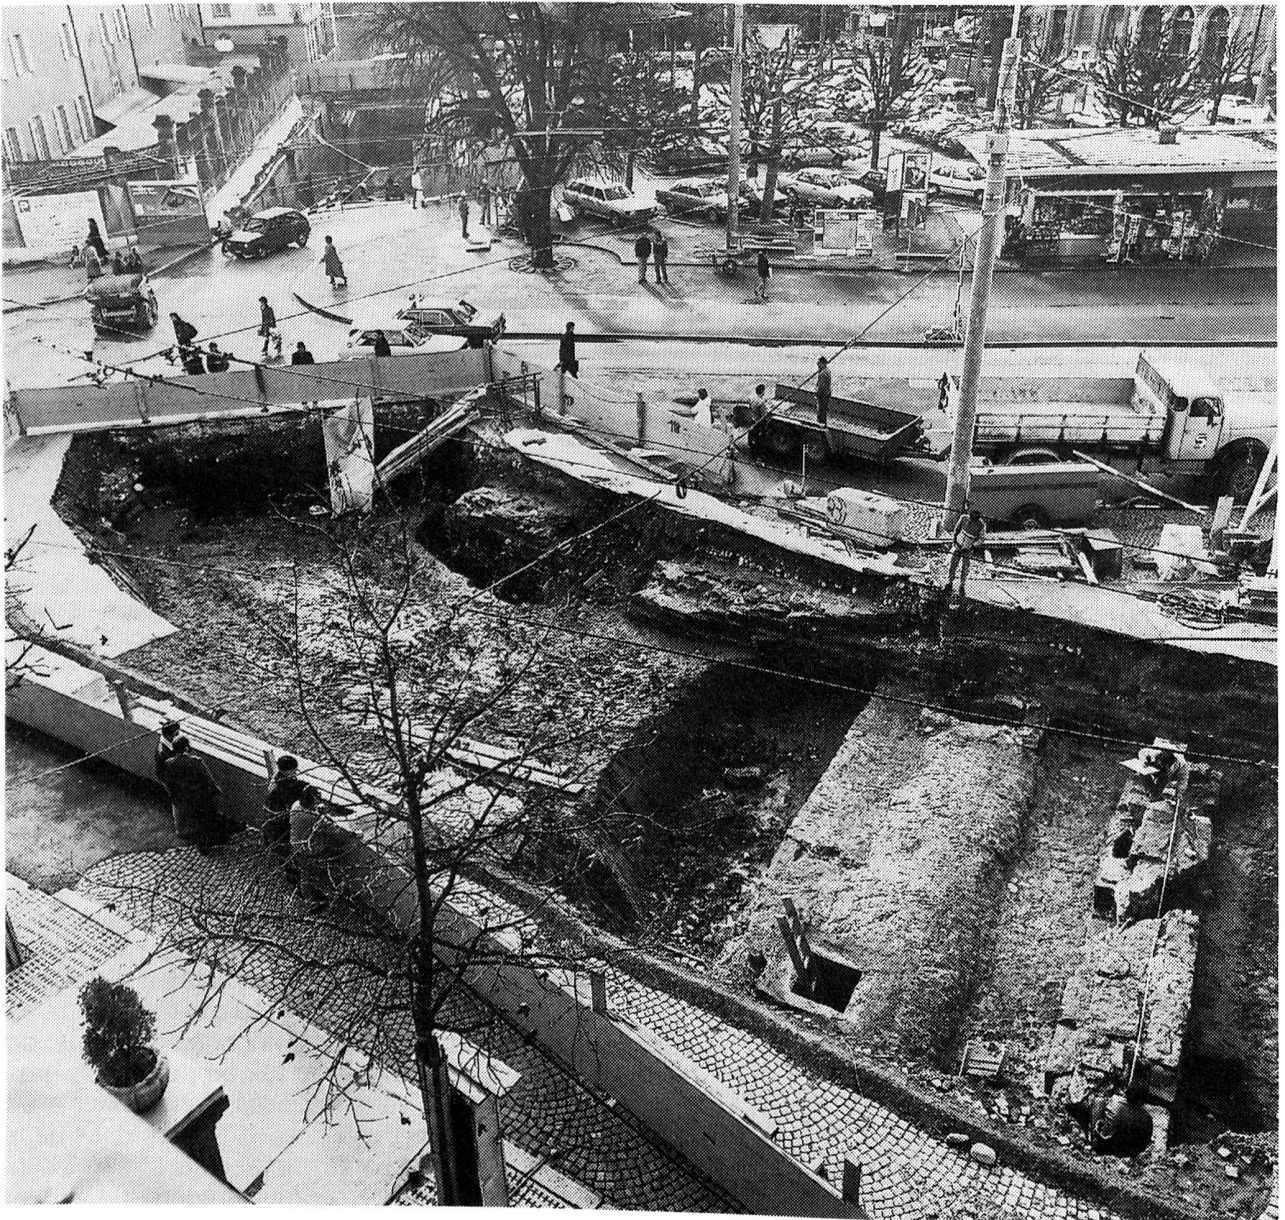
Fig. 64 Fribourg/Parking des Alpes. Vue générale des travaux du XVIII^e siècle depuis l'Albertinum

Une chambre d'égout a été aménagée entre les murs de la fin du Moyen Age (2^e phase), reprenant en sous-oeuvre le mur occidental, et simultanément le mur soutenant la tête du ravin du Grabou a été reconstruit (fig. 64). Ces travaux ont certainement été liés à la construction de l'Académie (actuel Albertinum) débutée en 1762¹⁴ car l'égout aboutissant dans la chambre passe sous ce bâtiment. La chambre d'égout de dimensions respectables (long. 8,5 m, larg. 4,5 m, haut. 4,7 m) est encore en service à l'heure actuelle, mais sa voûte de tuf (fig. 65) a dû faire place à la rampe d'accès au Parking. Le mur de soutènement incluant également la paroi sud de la chambre d'égout a été dégagé sur plus de 18 mètres. Composé de plusieurs segments rectilignes, il formait un arc. Conservée sur plus de deux mètres de hauteur à son extrémité orientale, sa base suivait la pente du ravin pour atteindre le fond de la chambre d'égout. Son parement sud (fig. 66), visible, présentant un léger fruit (6%), était en carreaux de molasse (long. 65–75 cm, haut. 27–37 cm, larg. env. 50 cm) soigneusement appareillés, et la base était plaquée de tuf.

Les travaux du XVIII^e siècle (3^e phase) (fig. 51 et 52 n^{os} 11, 12 et fig. 64)

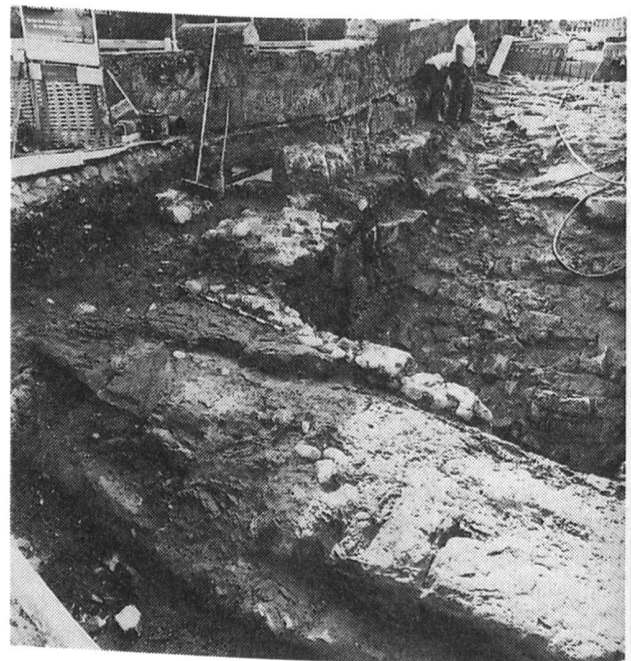
Fig. 76 Fribourg/Pont de Saint-Jean. L'ancienne culée côté Neuveville (second plan: le pont du XVIII^e siècle)

Le pont actuel de 1746 (fig. 75)¹ s'appuie sur les culées d'un ouvrage antérieur. Ces culées, situées de 80 à 90 cm en retrait des actuelles, sont construites en carreaux de molasse (longueur 35–120 cm, hauteur 20–80 cm), galets et quelques fragments de briques liés par un mortier gris, dur. Du côté de la Planche Supérieure, où elle est ancrée dans la molasse, la culée a une épaisseur de 1,10 m alors que du côté de la Neuveville elle atteint près de deux mètres, mais ici elle repose dans un ancien lit de la Sarine (fig. 76). Ces culées appartiennent au pont de bois couvert visible sur les panoramas de G. Sickinger (1582) et de M. Martini (1606) (fig. 77). Le tablier de ce pont reposait sur deux piles maçonnées dont les emplacements ont dû être repris pour la construction du XVIII^e siècle. Ces ouvrages n'appartiennent pas au pont d'origine dont la première mention remonte à 1353, qui était probablement entièrement en bois. Le type de maçonnerie s'apparente plutôt au XV^e ou XVI^e siècle. Ce pont de bois a été remplacé par le pont de pierres à trois arches du XVIII^e siècle. Sa construction s'est déroulée en plu-

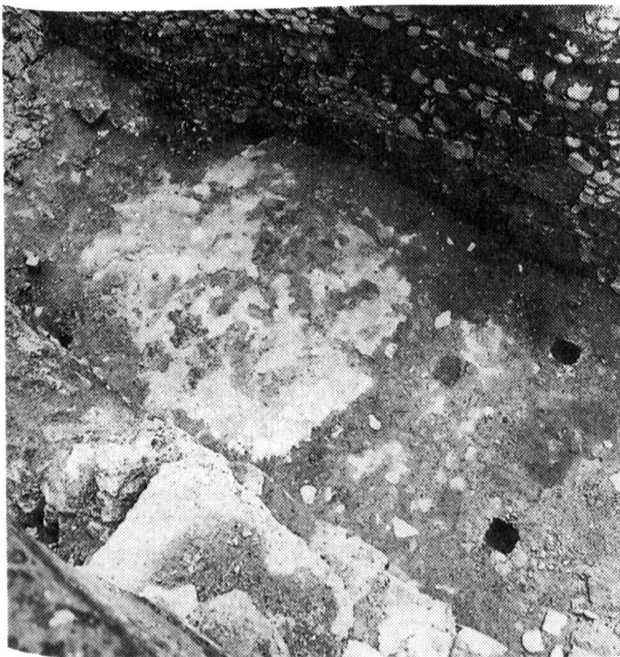
Fig. 78 Fribourg/Pont de Saint-Jean. Pile côté Planche supérieure: empreintes de l'échafaudage

sieurs étapes. Des échafaudages ont été implantés dans le lit de la Sarine pour y ériger la pile qui s'y trouve. Cet échafaudage a été maintenu jusqu'à l'achèvement des arches dans lesquelles on re-

trouve les empreintes des piliers de bois (fig. 78). Le socle de cette pile est constitué de granite, et la première assise de deux piles de nagelfluh², le reste étant en tuf. Ensuite les voûtes de tuf ont été cons-

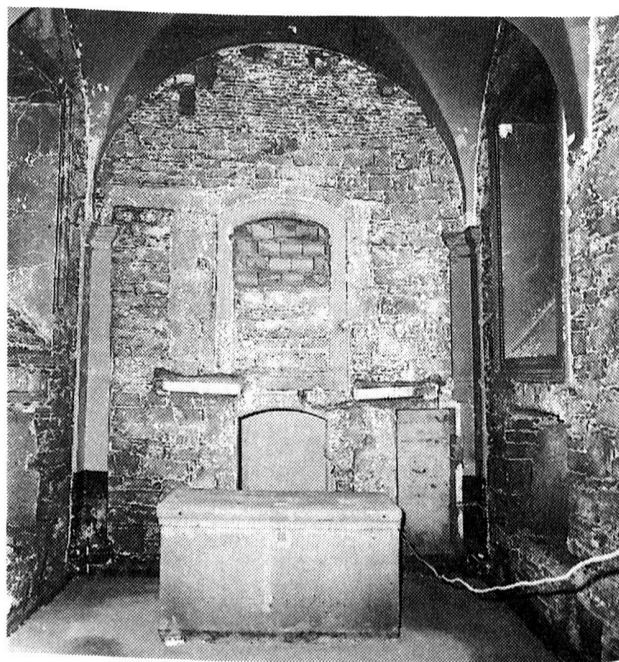
Fig. 84 Fribourg/Ancien Hôpital des Bourgeois. Le chœur après décrépiage

ment par des bras abritant deux chapelles au nord-ouest et sud-est, le vestibule d'entrée au nord-est et le chœur au sud-ouest (fig. 84). La nef n'a subi que peu de modifications depuis sa construction, la plus marquante a été la suppression de quatre grands panneaux de molasse ($2,25 \times 0,82$ m) placés sous les fenêtres et aujourd'hui restitués.

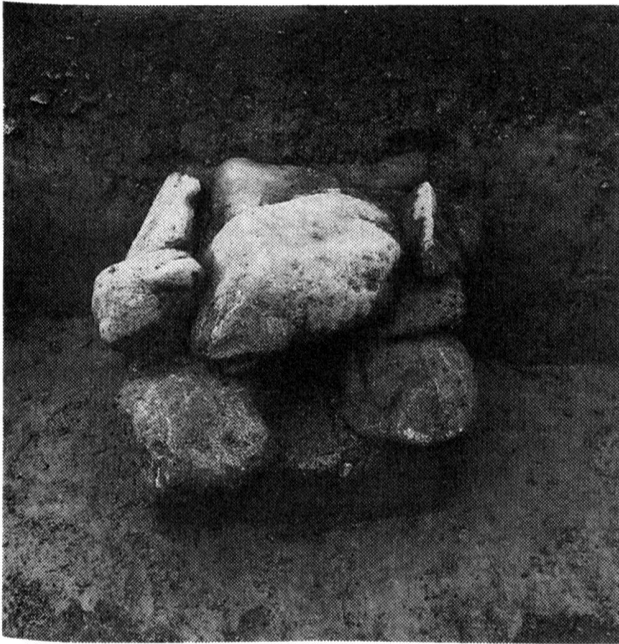
Fig. 90 Gruyères/Epagny. Coupe du drain 3

bordant le site. L'implantation de canalisations modernes a fait malheureusement disparaître les bouches de sorties du réseau. Enfoui à faible profondeur, environ 0,50 m, chaque drain était aménagé avec des galets; l'intérieur présentait un canal, large d'une dizaine de centimètres, recouvert par de grandes pierres plates (fig. 90). Le drain 1, presque rectiligne, était conservé sur 33 m alors que le drain 2 (27 m), de facture particulièrement soignée, adoptait une ligne légèrement sinusoïdale à cause de sa jonction avec le drain 3 (36 m). Le long fossé 4, disposé perpendiculairement par rapport à la légère pente naturelle du terrain, avait pour fonction de détourner de la villa les eaux de ruissellement pour les diriger également dans le ravin.

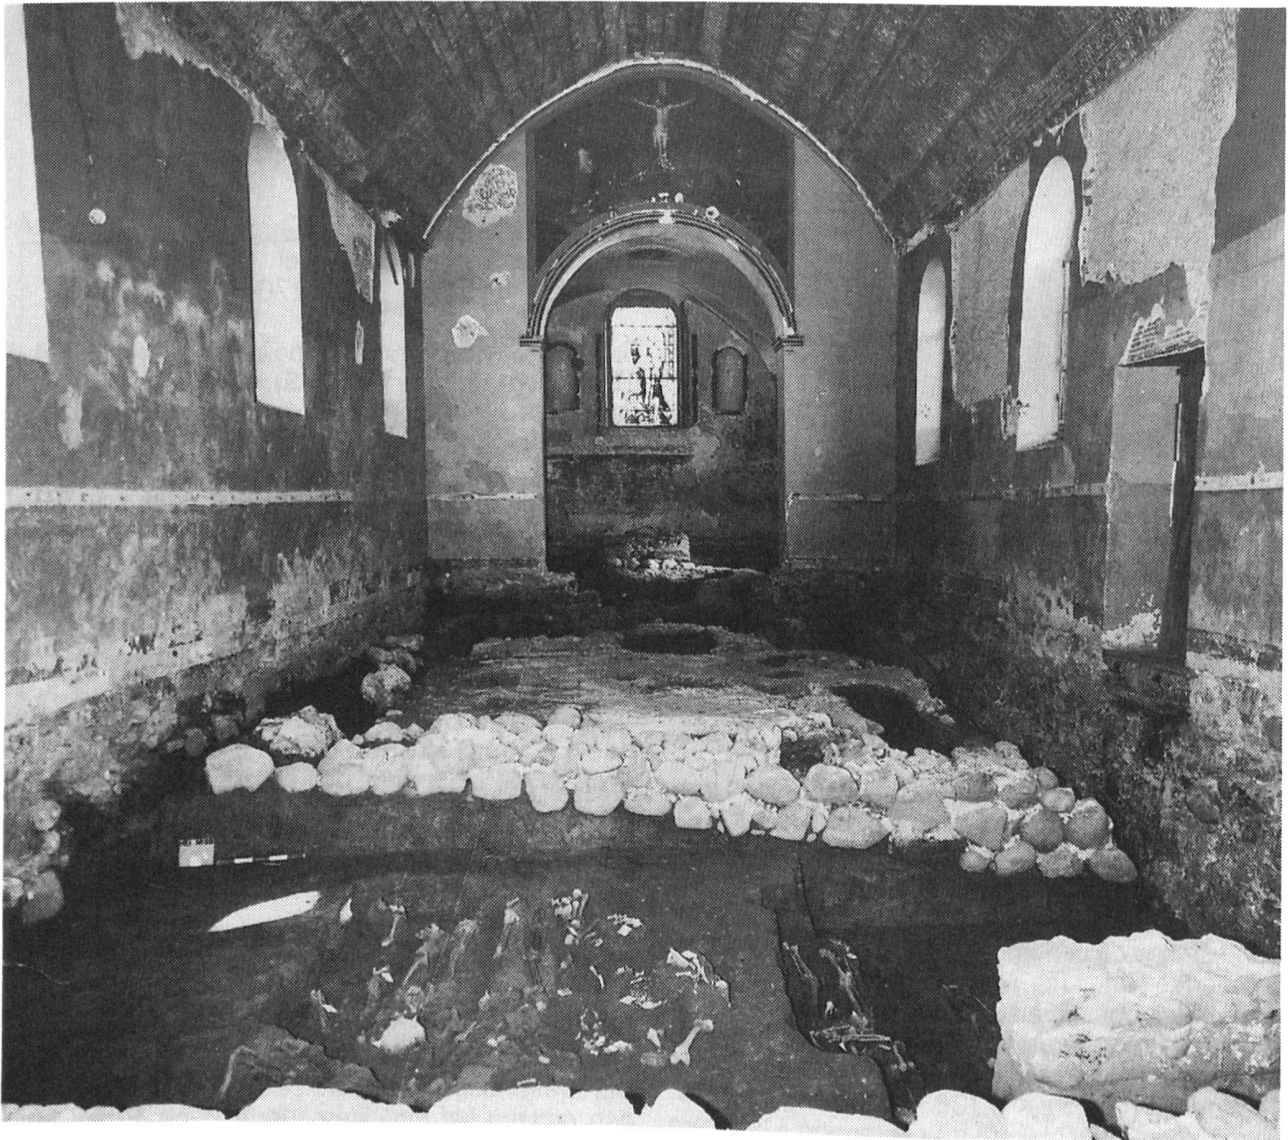
Abb. 91 Heitenried/St. Michael. Die Kirche während der Ausgrabungen. Im Vordergrund die Fundamente der romanischen Fassade

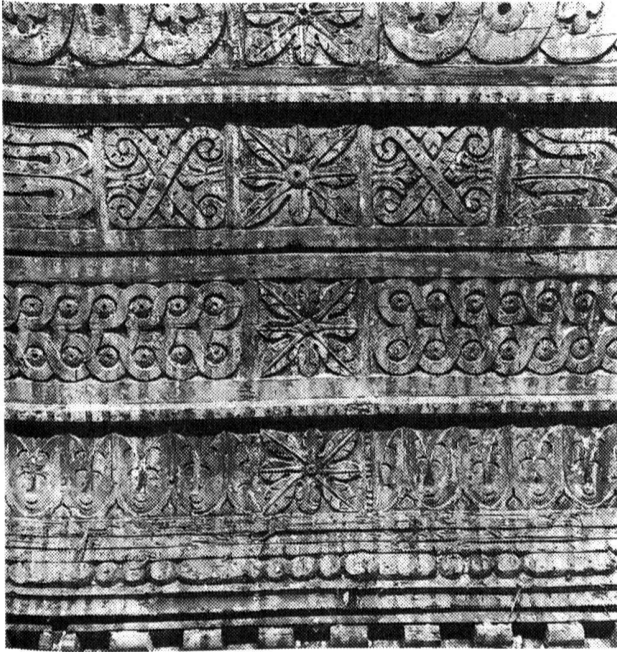
Abb. 93 Heitenried/St. Michael. Detail der geschnitzten Holzdecke

Beim Neubau im 17. Jh. wurde das Schiff verlängert und verbreitert. Damals entstand auch die prachtvolle Holzdecke mit den mannigfachen Schnitzereien und der Jahreszahl 1626 (Abb. 93 u. 94). Gegen 1670⁴ wurde der Dachstuhl wesentlich verändert, und die geschnitzten Bretter sind anscheinend bei dieser Gelegenheit neu und anders angeordnet worden.

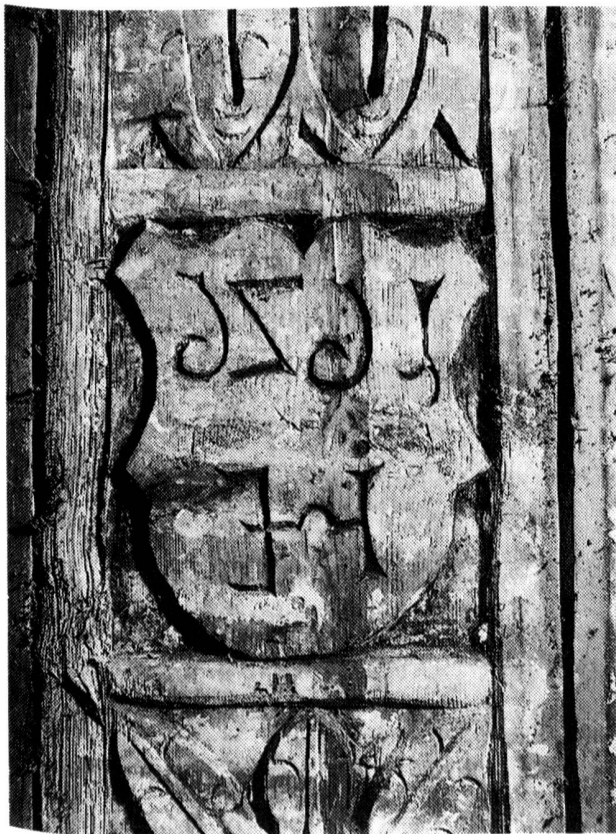
Abb. 94 Heitenried/St. Michael. Die spiegelverkehrte Jahreszahl 1626 auf der Holzdecke

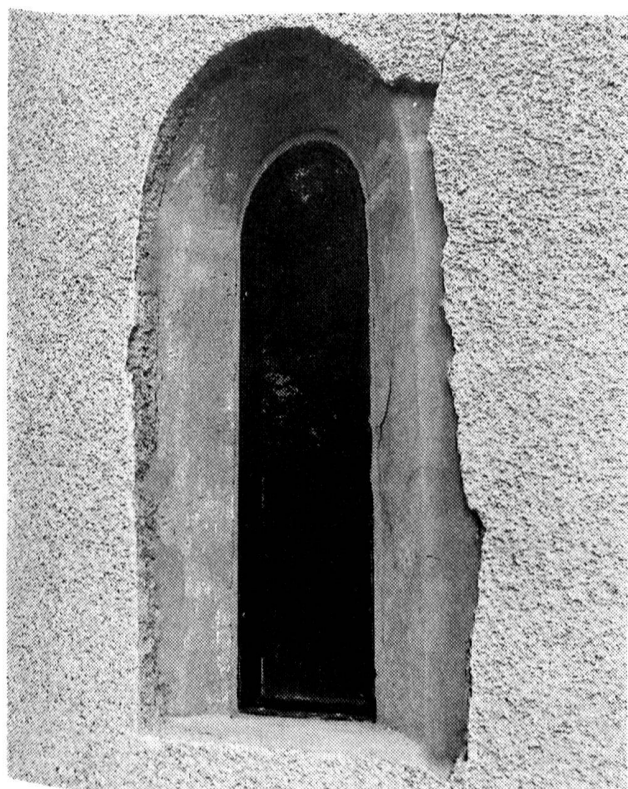
Fig. 98 Montévraz/Notre-Dame-des-Grâces. Fenêtre du choeur (extérieur)

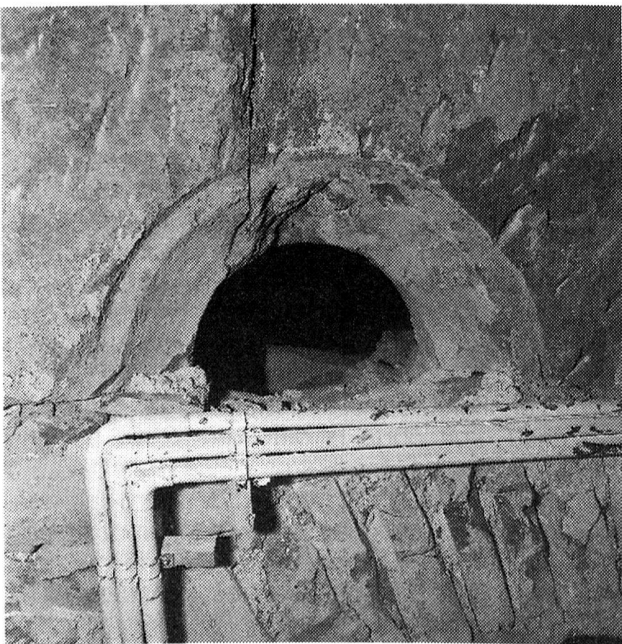
Fig. 100 Montévraz/Notre-Dame-des-Grâces. Nef: fenêtre nord à l'extérieur

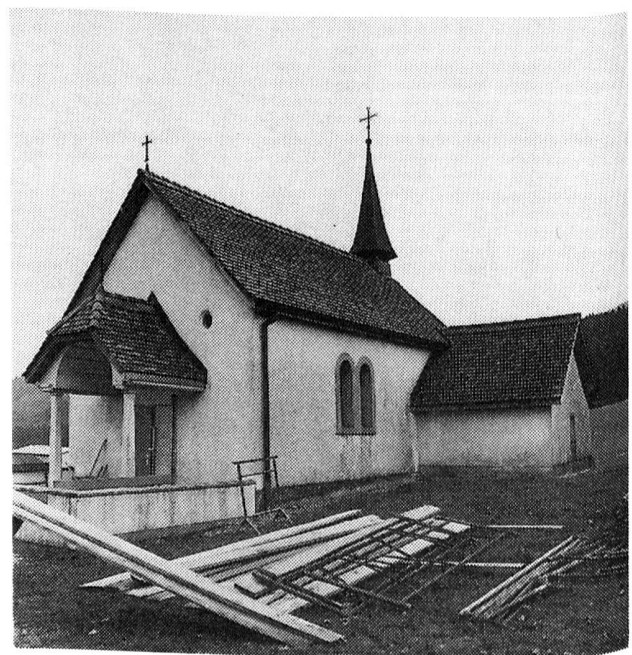
Fig. 101 Montévraz/Notre-Dame-des-Grâces. Chapelle: vue générale du sud en 1988

Les transformations du XX^e siècle (fig. 101)

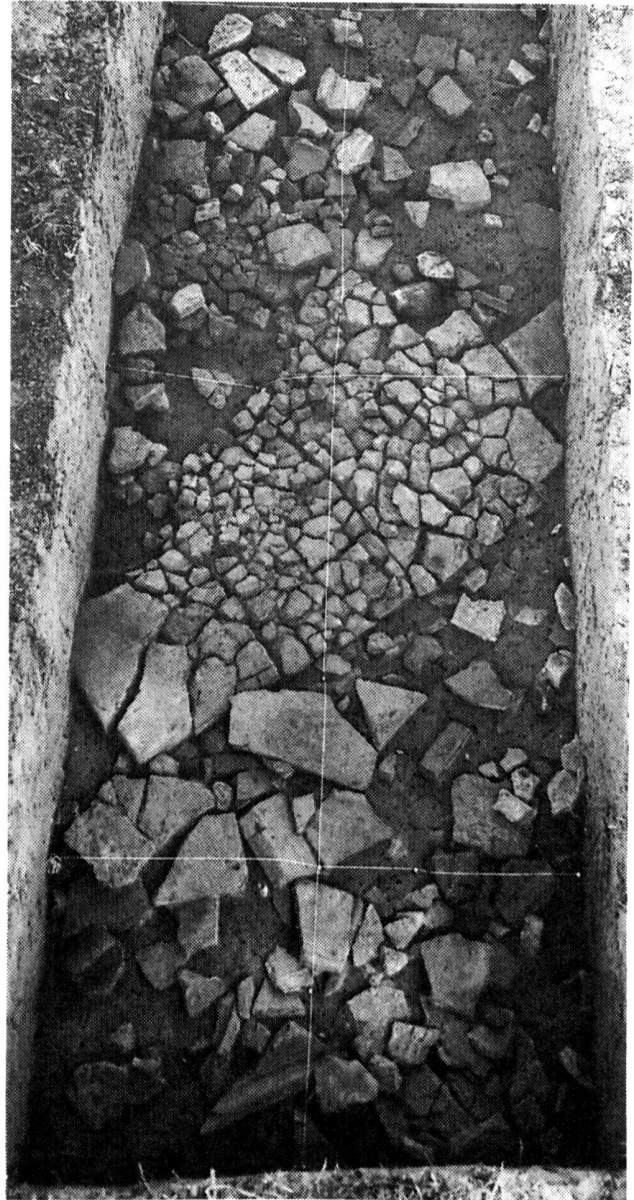
Abb. 105 Murten/Combette. Sicht auf die Herdstelle aus Ziegelsteinen

- nen und diejenigen eines geheizten Raumes freigelegt (Abb. 105).
- Kieselansammlungen, die jünger als das Gebäude selber sind, und Pfostenlöcher, die vielleicht die Fundamente von Stampfbau-Konstruktionen darstellen.
 - eine Kanalisation, die über 50 m verfolgt werden kann und jünger als die beiden schon erwähnten Konstruktionsphasen ist, jedoch noch nicht mit Sicherheit datiert werden kann.

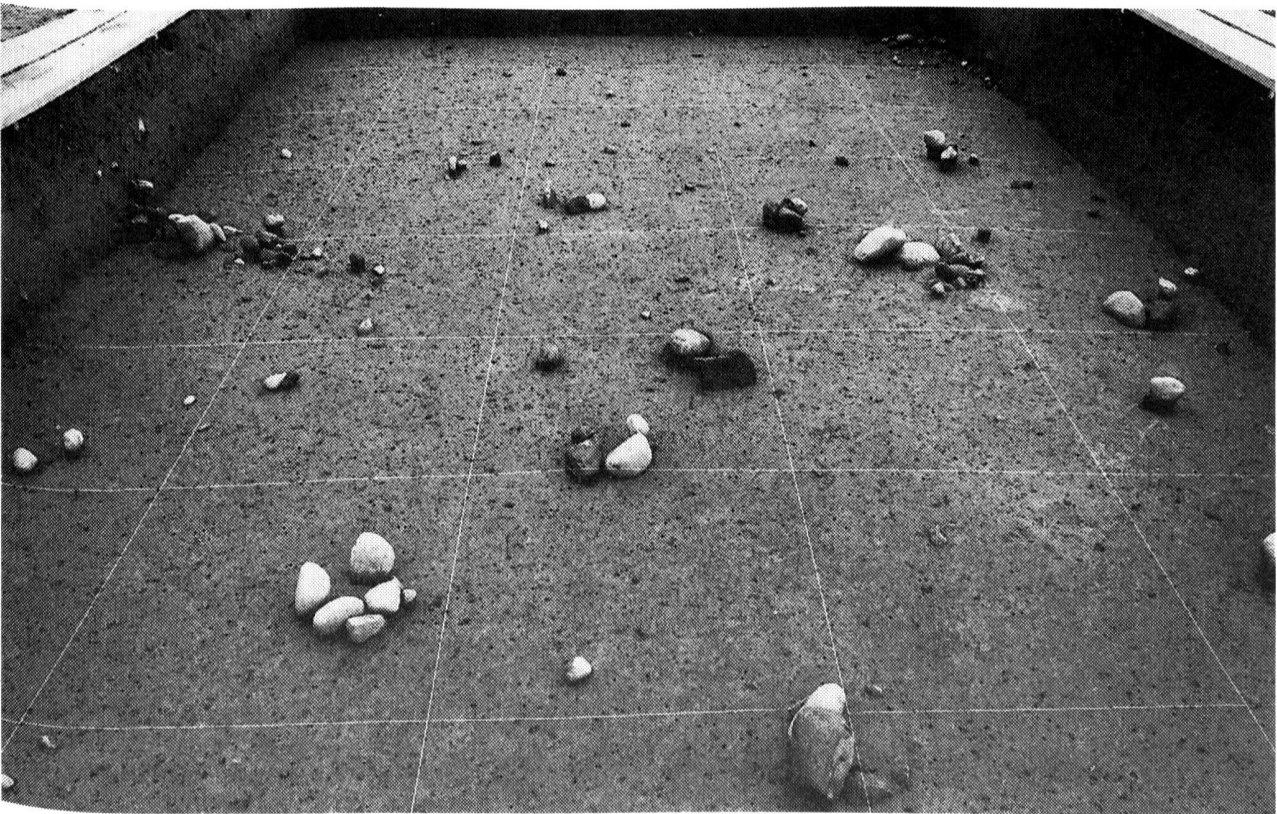
Abb. 107 Murten/Pré de la Blancherie. Gerade Ausrichtung von mehreren Pfostenlöchern mit Keilsteinen, die zu einer Konstruktion «Gebälk mit eingepflanzten Pfosten» gehören

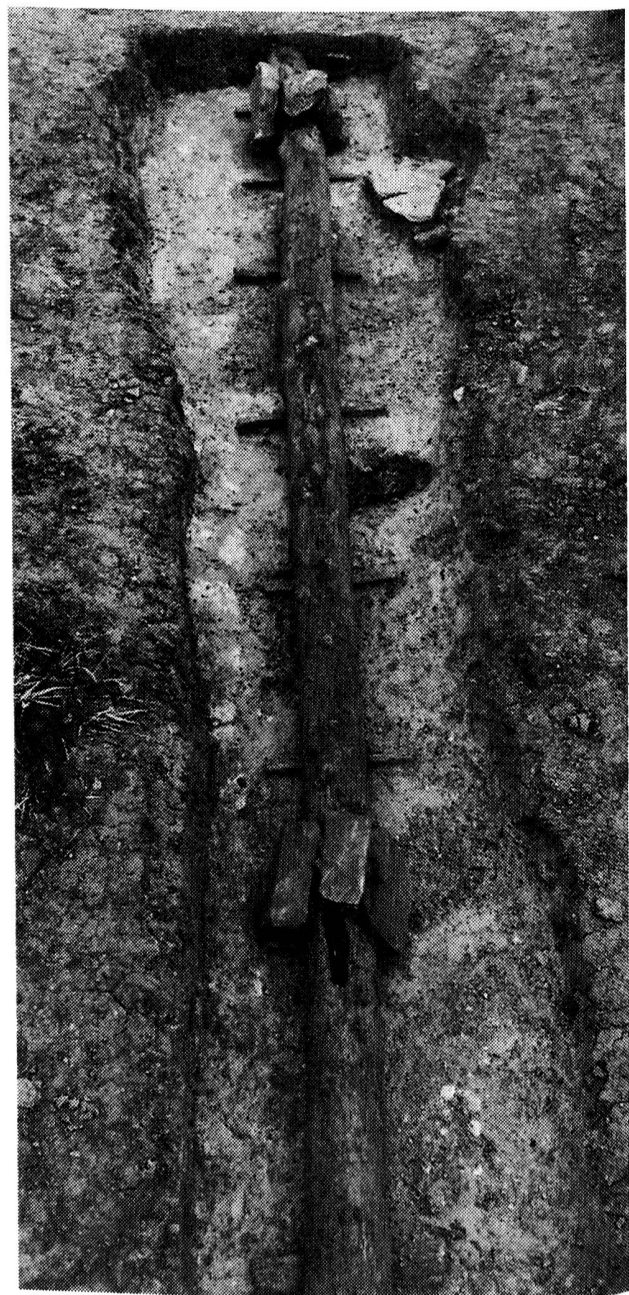
Abb. 115 Oberschrot/Bachmatte. Entwässerungsleitung

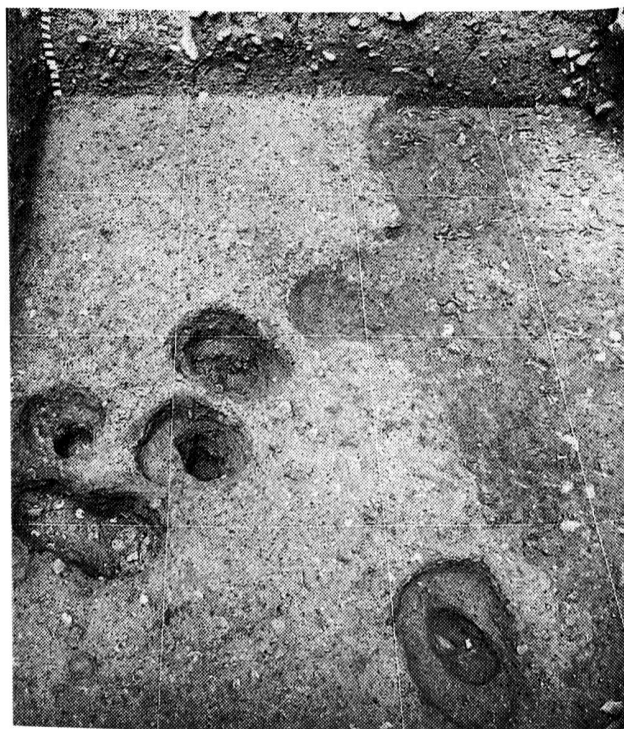
Fig. 128 Posieux/Châtillon. Structures de la zone ouest (secteur VII). A droite, grande fosse-dépotoir. A gauche, trous de poteaux

fosses descendent jusqu'à 1 m de profondeur sous le niveau du sol actuel : la partie inférieure est visible sur une hauteur de 0,3 m environ (fig. 128).

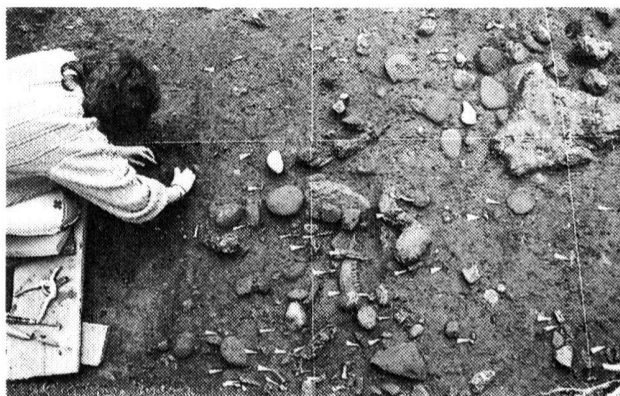
Fig. 130 Posieux/Châtillon. Vestiges dégagés dans le secteur VII. En haut à droite sur l'image, foyer recouvert de pierres brûlées. Au centre, apparition de la fosse-dépotoir contenant au total 1400 fragments osseux

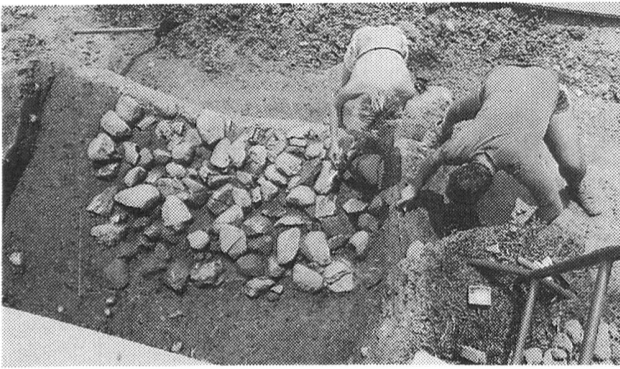
Fig. 142 La Roche/Le Villaret. La première structure, interprétée comme «four polynésien», en cours de fouille (décapage de surface)

pierres brûlantes soigneusement disposées sur l'ensemble de la cuvette de la nourriture emballée dans de grandes feuilles. On recouvre alors immédiatement le tout avec la terre placée à côté de la fosse. Le four est ouvert deux heures plus tard, les aliments étant alors cuits à point. Cette technique est souvent utilisée, dans les exemples ethnographiques connus, pour cuire le poisson. Ce n'est peut-être pas un hasard si les trois ensembles découverts dans le canton de Fribourg sont tous situés à proximité immédiate d'un cours d'eau.

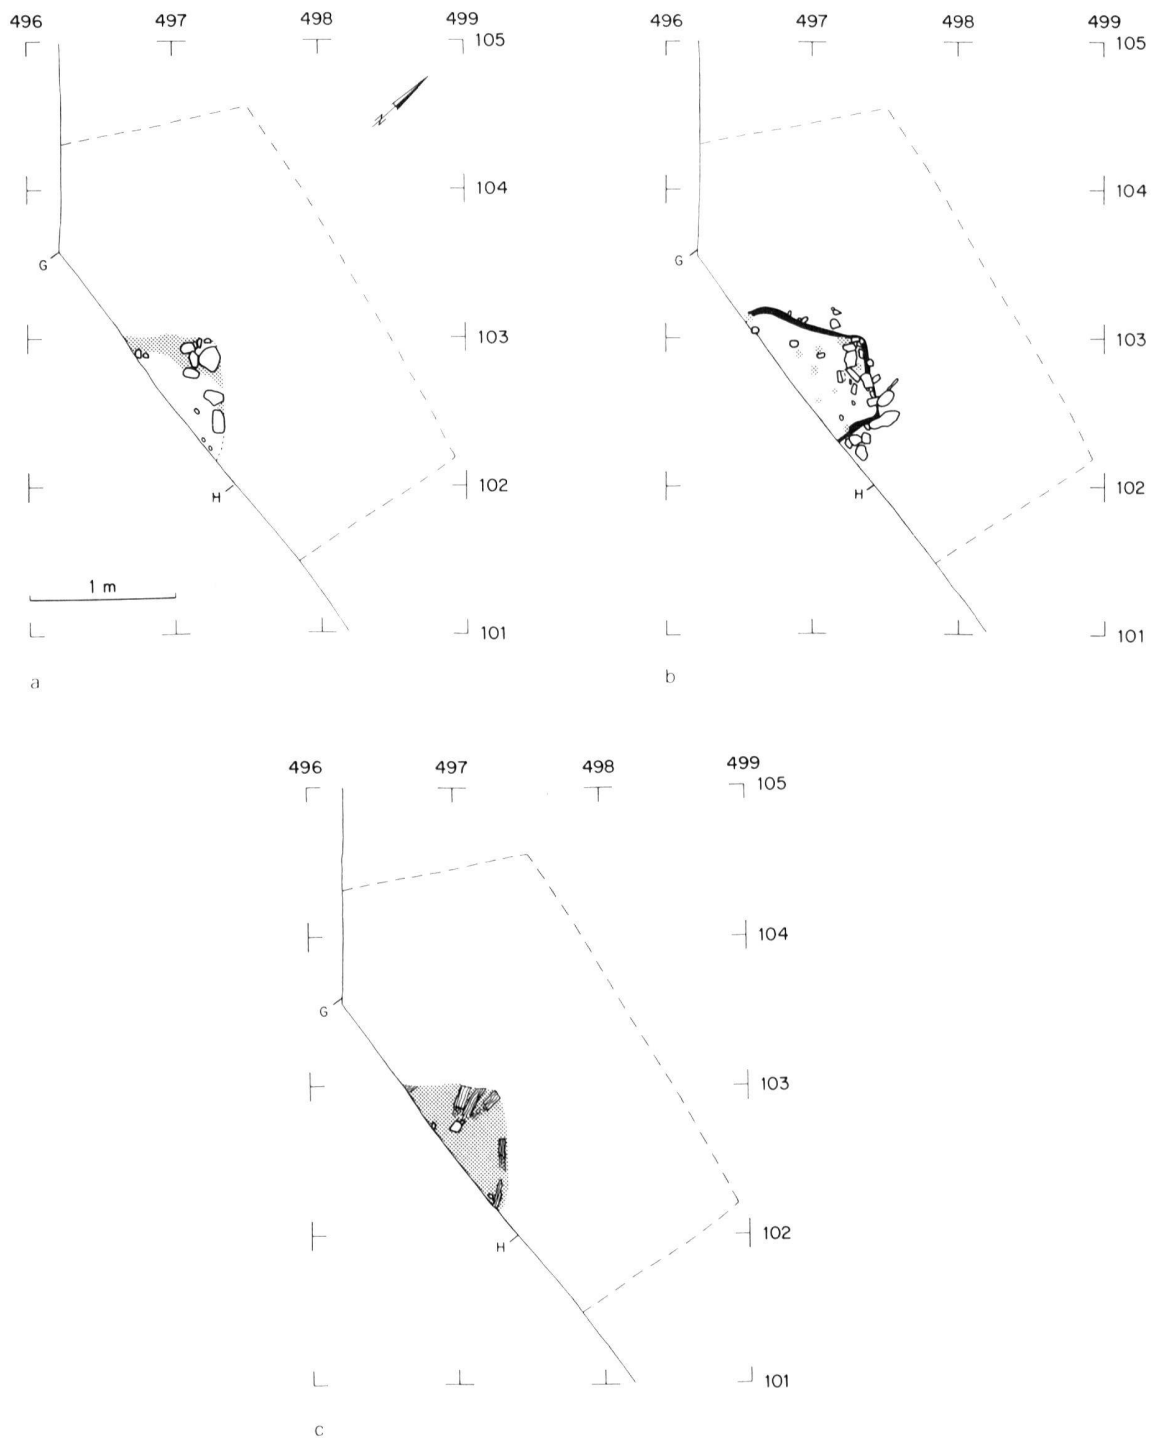
Fig. 146 La Roche/Le Villaret. Structure n° 3. a) niveau supérieur, b) niveau moyen, c) niveau inférieur

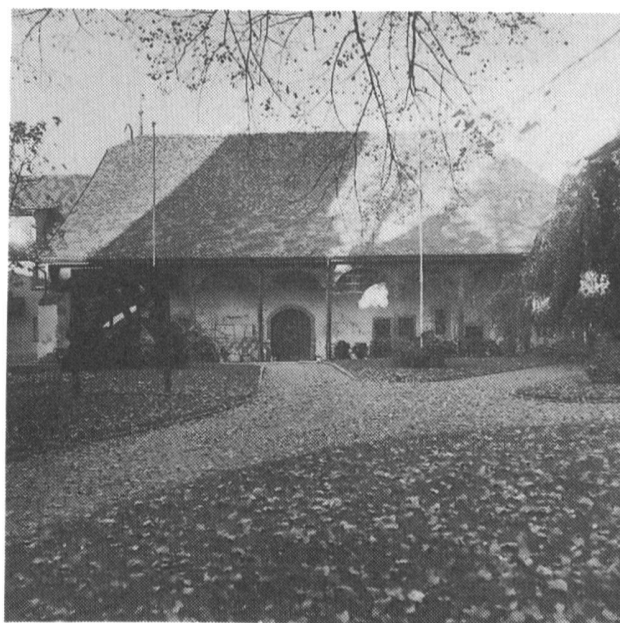
Fig. 148 Romont/Château. Façade sur cour de l'aile nord

Quelques travaux sont encore effectués au cours des siècles suivants; les plus importants concernent la partie rebâtie au XVI^e siècle (salle 003) dont la façade sud est reconstruite et dont le nombre de niveaux est ramené de trois à deux. Un cachot, aménagé plus tard au rez-de-chaussée, porte la date de 1728 peinte sur le linteau de sa porte, la reconstruction partielle remonte, de ce fait, à la fin du XVII^e ou au début du XVIII^e siècle. Elle est postérieure à l'important incendie déjà signalé, dont les traces sont visibles sur tous les murs sauf sur la façade rebâtie. Également de la fin du XVII^e ou du XVIII^e siècle date le réhaussement du niveau du sol dans le bâtiment et le percement de deux larges portes dans la façade sud. Cette façade est dotée vers la même époque d'un large avant-toit reposant sur huit piliers de bois (fig. 148).

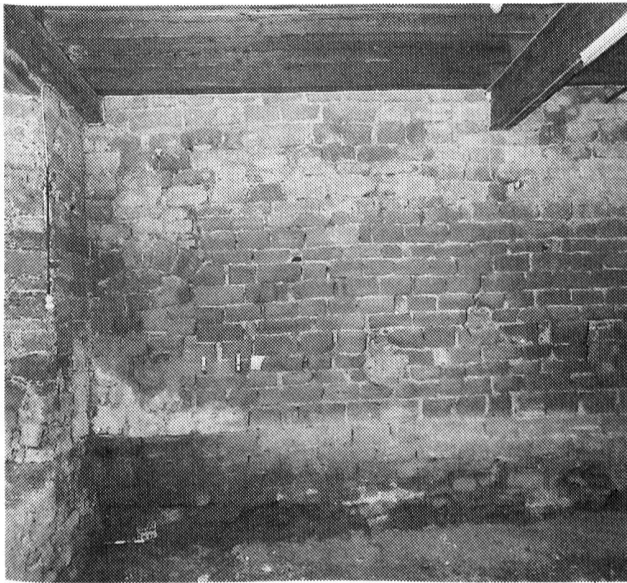
Fig. 152 Romont/Château. La paroi occidentale de la «salle savoyarde»

L'une s'ouvrait dans la paroi occidentale (fig. 152) et les deux autres aux extrémités du mur oriental (fig. 153). Ces dernières ont leur encadrement tourné vers la «salle savoyarde», le bâtiment se prolongeait donc vers l'est. Entre ces deux portes se voit une brèche haute de 2,40 m et large de

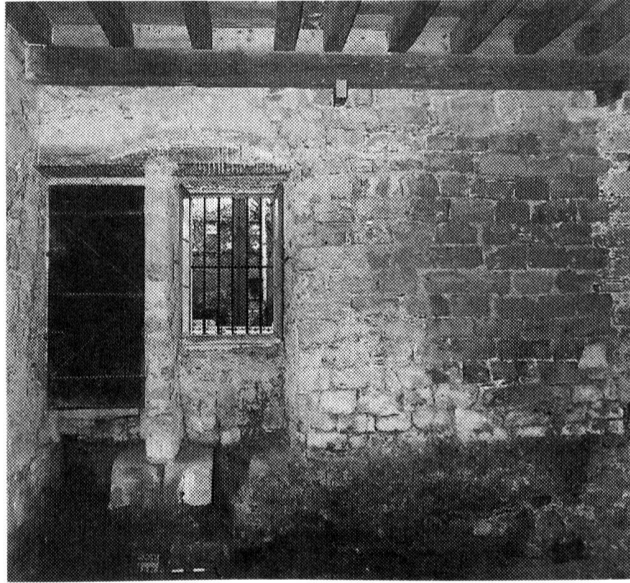
Fig. 154 Romont/Château. Vue partielle de la façade sud de la «salle savoyarde», avec les traces de l'ancienne entrée sous la porte et la fenêtre tardive

La façade sud de la salle ne présente aucune trace d'ouverture originale; la porte de grange date de l'aménagement du bâtiment d'habitation en dépendance au XVII^e ou au XVIII^e siècle, quant à la fenêtre et à la porte dans l'angle sud-est de la pièce, elles ont été établies au XVIII^e ou au XIX^e siècle (fig. 154). Une porte large de 1,60 m avait été percée auparavant dans cet angle, il subsiste le bas de ses jambages chanfreinés.

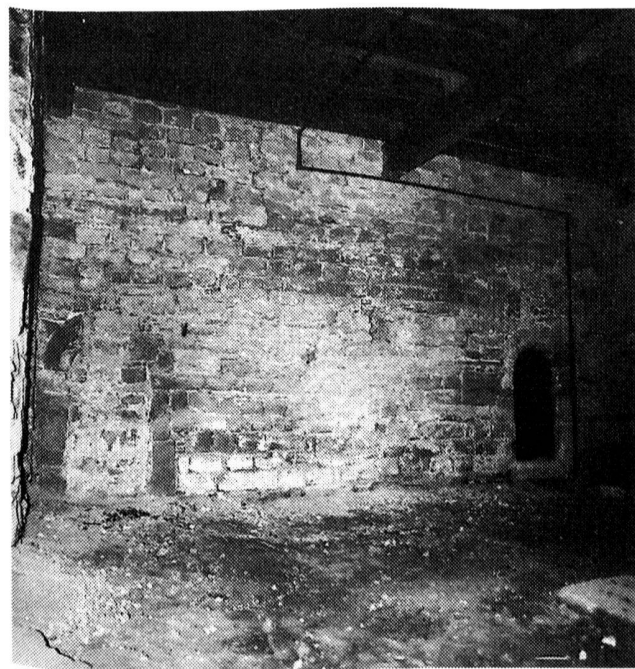
Fig. 153 Romont/Château. La paroi orientale de la «salle savoyarde»

1,50 m. D'après des négatifs, un encadrement voûté se trouvait anciennement dans cette brèche; ses blocs de taille ont disparu, mais il pourrait s'agir d'une niche de chaudanne diffusant la chaleur de la salle 003 vers la «salle savoyarde», selon un système fréquemment utilisé dans la région. Cette installation a été supprimée avant un incendie qui a rubéfié les murs; avant cet incendie également, la porte sud de la paroi orientale a été déplacée de 0,55 m vers le nord et reconstruite sous la même forme (fig. 150 et 153).
