Zeitschrift: Chronique archéologique = Archäologischer Fundbericht
Herausgeber: Service archéologique cantonal
Band: - (1987-1988)

Artikel: Rapports = Fundberichte
Autor: Ramseyer, Denis / Menoud, Serge / Kaenel, Gilbert
DOI: <https://doi.org/10.5169/seals-388966>

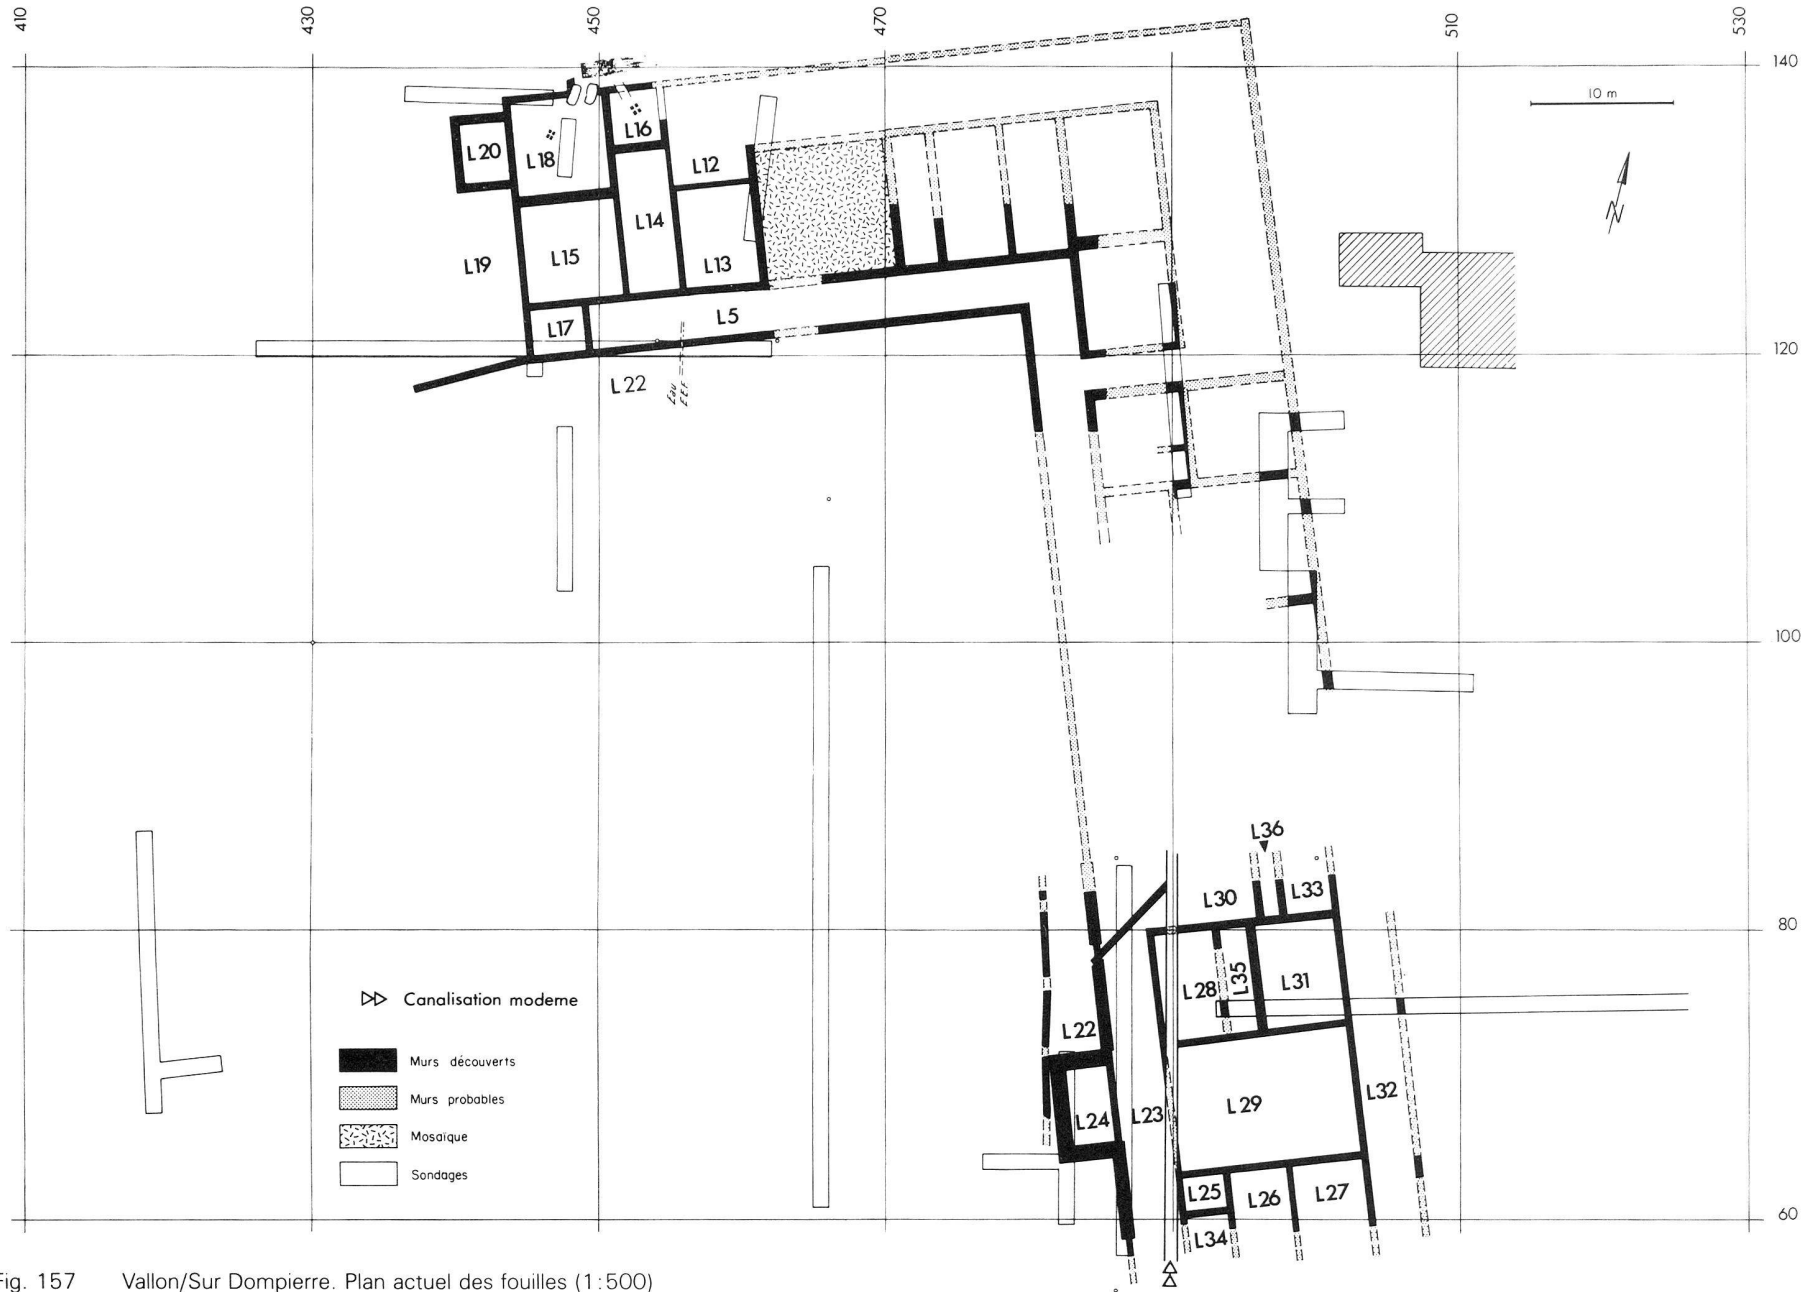
Fig. 157 Vallon/Sur Dompierre. Plan actuel des fouilles (1:500)

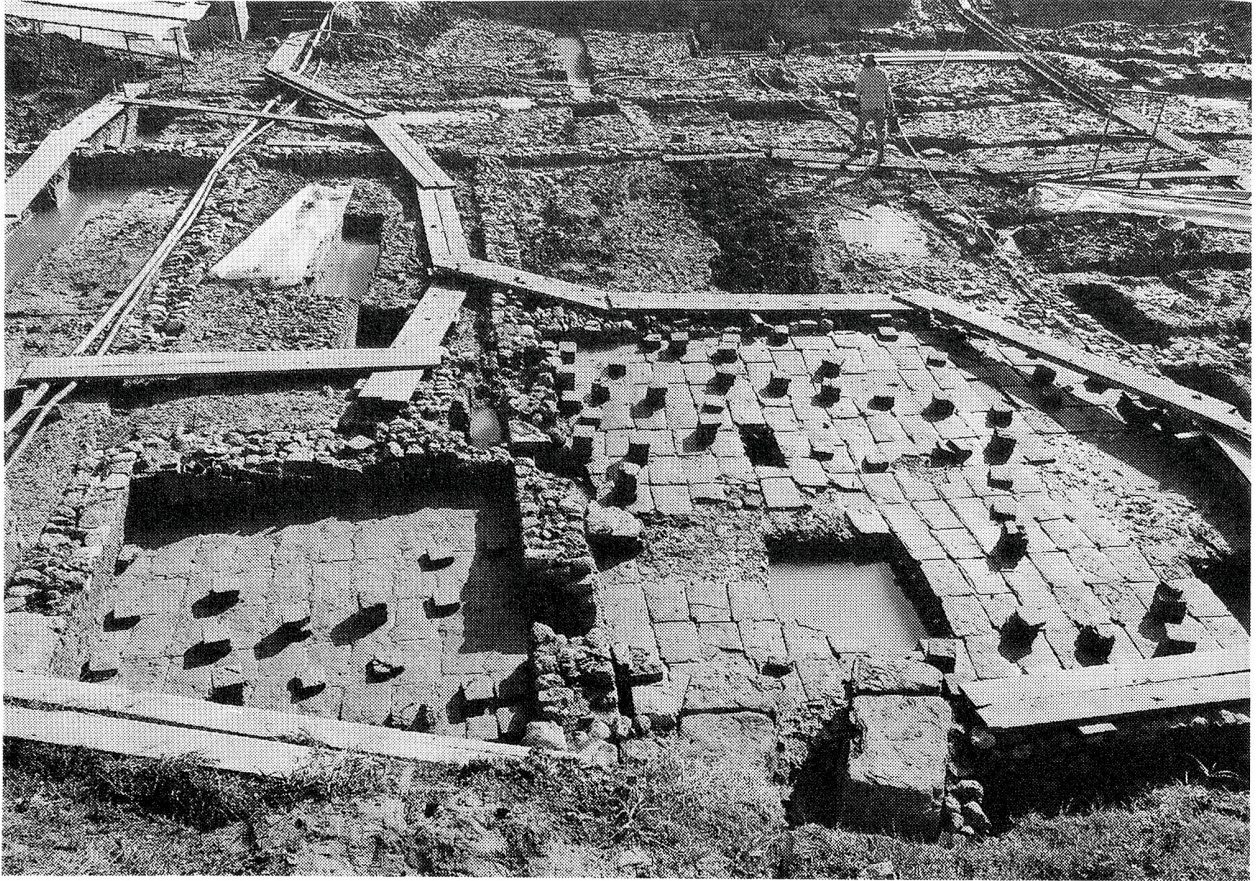
Fig. 160 Vallon/Sur Dompierre. Vue générale des deux pièces chauffées

L'emploi de cette technique était probablement dû aux problèmes d'humidité; aussi, pour ne pas trop surélever la suspensura afin d'éviter une différence de niveau avec les sols des autres pièces, la construction des pilettes n'excédait pas 0,30 à 0,35 m de hauteur.

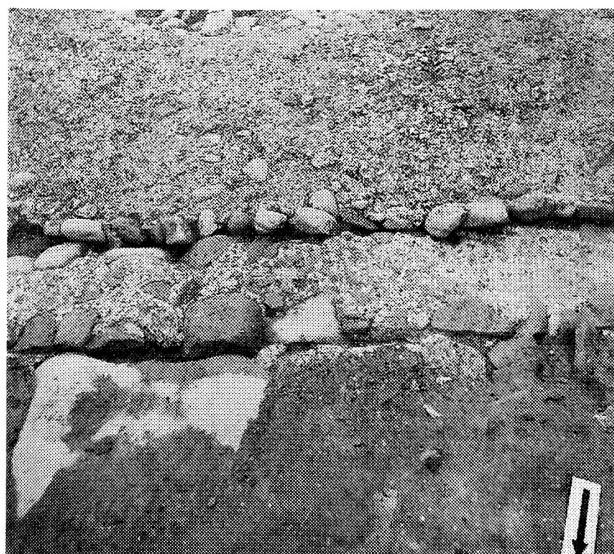
Fig. 162 Vallon/Sur Dompierre. Détail d'un mur lissé en surface

Il se compose de murs étroits (0,38 m) lissés en surface, indiquant la présence de sablières bas-

ses en bois supportant des élévations légères (fig. 162).

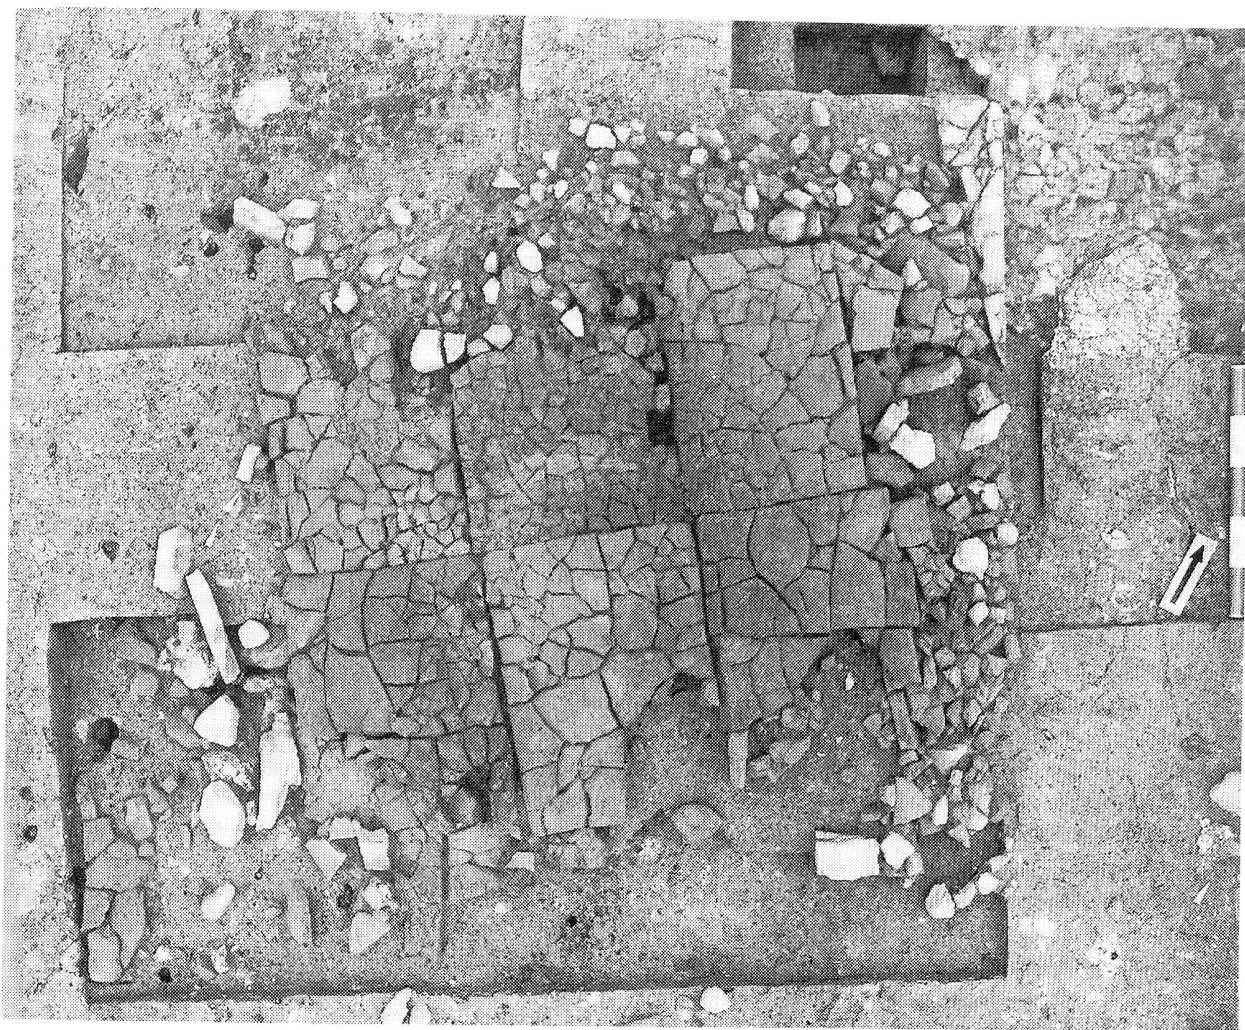
Fig. 167 Vallon/Sur Dompierre. Vue générale du foyer composé de six tegulae

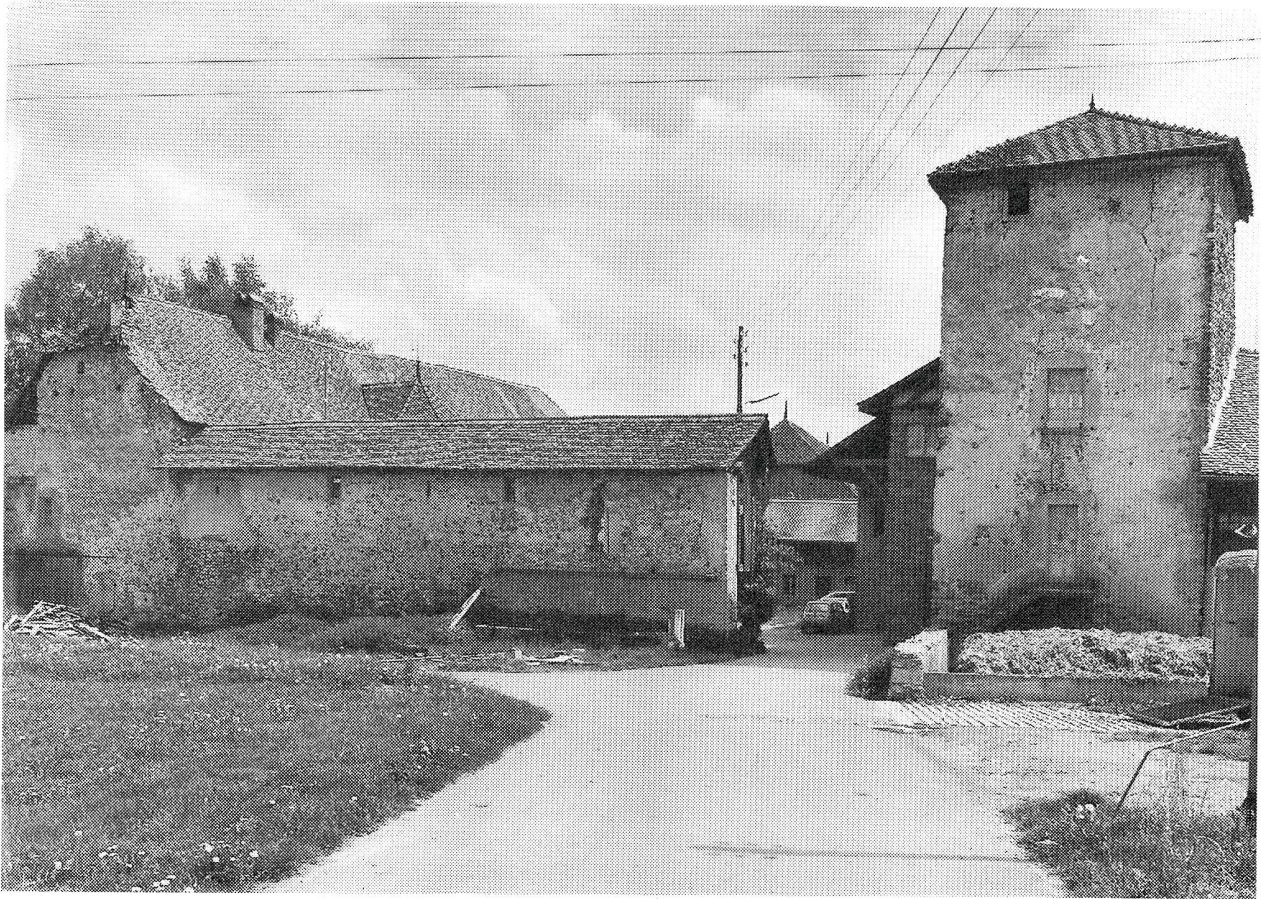
Fig. 169 Vuissens/Château. Vue de l'ouest. A gauche, l'angle nord-ouest avec les vestiges de la tourelle en encorbellement

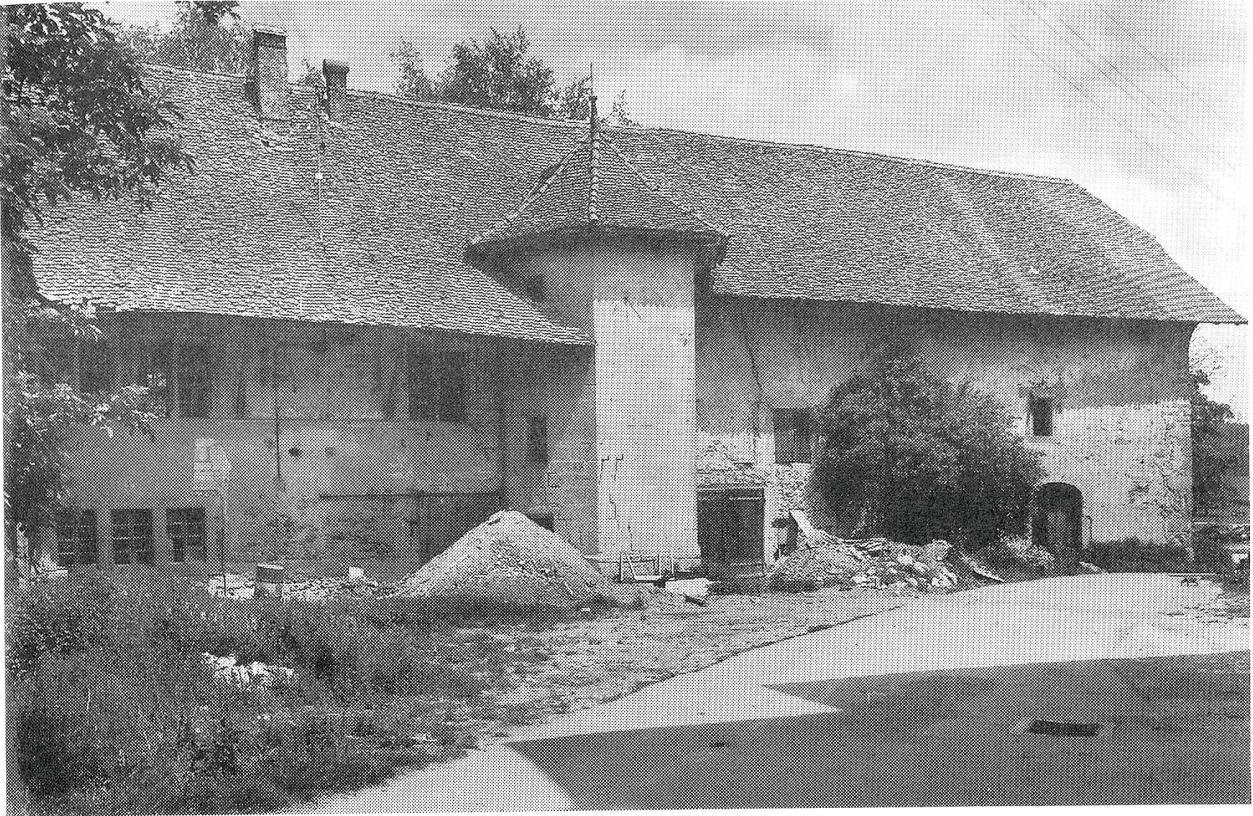
Fig. 172 Vuissens/Château. La façade sur cour de l'aile nord

mier étage est percé de deux groupes de fenêtres anciennement à croisée dont le rythme se retrouvait au rez-de-chaussée (fig. 172). La tourelle d'escalier polygonale a été bâtie au même moment et la disposition des pièces modifiée. Des locaux utilitaires, une cuisine et une grande pièce ont été aménagés au rez, tandis que quatre salles plus prestigieuses ont été créées à l'étage. Les deux pièces occidentales sont restées à peu près intactes avec leurs plafonds à la française, tandis que les deux salles orientales ont été réunies vers 1608 par la suppression d'un mur de refend dont le tracé se lit sur le plafond. Plusieurs fenêtres ont été percées dans l'enceinte lors de ce réaménagement complet (fig. 171). La toiture de l'édifice ne se présentait pas sous sa forme actuelle ; les traces des bras de force primitifs sont visibles sur l'enduit de la façade sur cour.

La charpente actuelle du bâtiment date, d'après la dendrochronologie, de 1608 environ. Ce changement de charpente postérieurement aux travaux du XVI^e siècle a été nécessité par la reconstruction de l'extrémité orientale de l'édifice, reconstruction peut-être due à l'instabilité toujours perceptible du sous-sol. L'extrémité de l'enceinte, la façade est et la façade sur cour ont été rebâties avec des encadrements de fenêtres rectangulaires en molasse. Cette moitié du bâtiment n'eut dès lors plus de fonction d'habitat et les étages servirent de grenier (fig. 172).

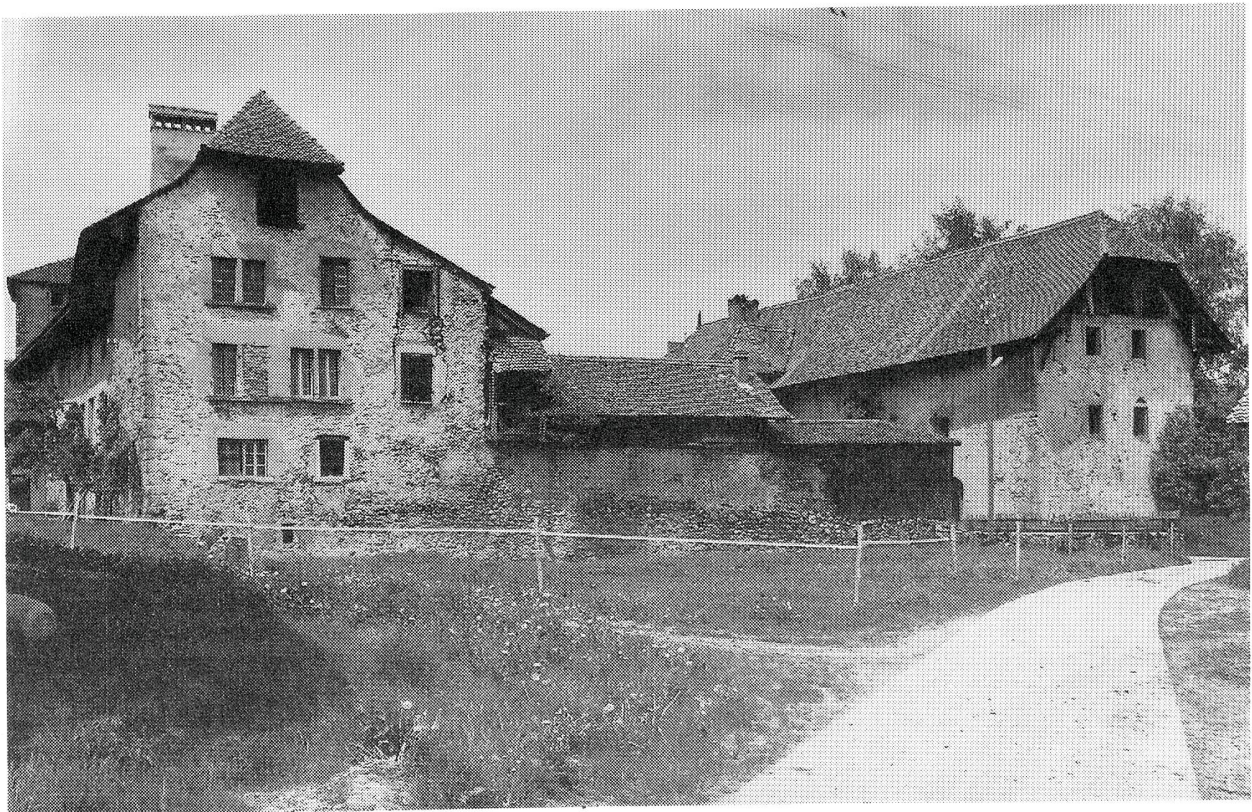
Fig. 173 Vuissens/Château. Vue du sud

été fortement transformée aux XVII^e et XVIII^e siècles et doit sans doute une grande partie de son aspect actuel aux travaux cités par les documents vers 1746–47⁴ (fig. 173).
