Zeitschrift: Chronique archéologique = Archäologischer Fundbericht
Herausgeber: Service archéologique cantonal
Band: - (1987-1988)

Artikel: Rapports = Fundberichte
Autor: Ramseyer, Denis / Menoud, Serge / Kaenel, Gilbert
DOI: <https://doi.org/10.5169/seals-388966>

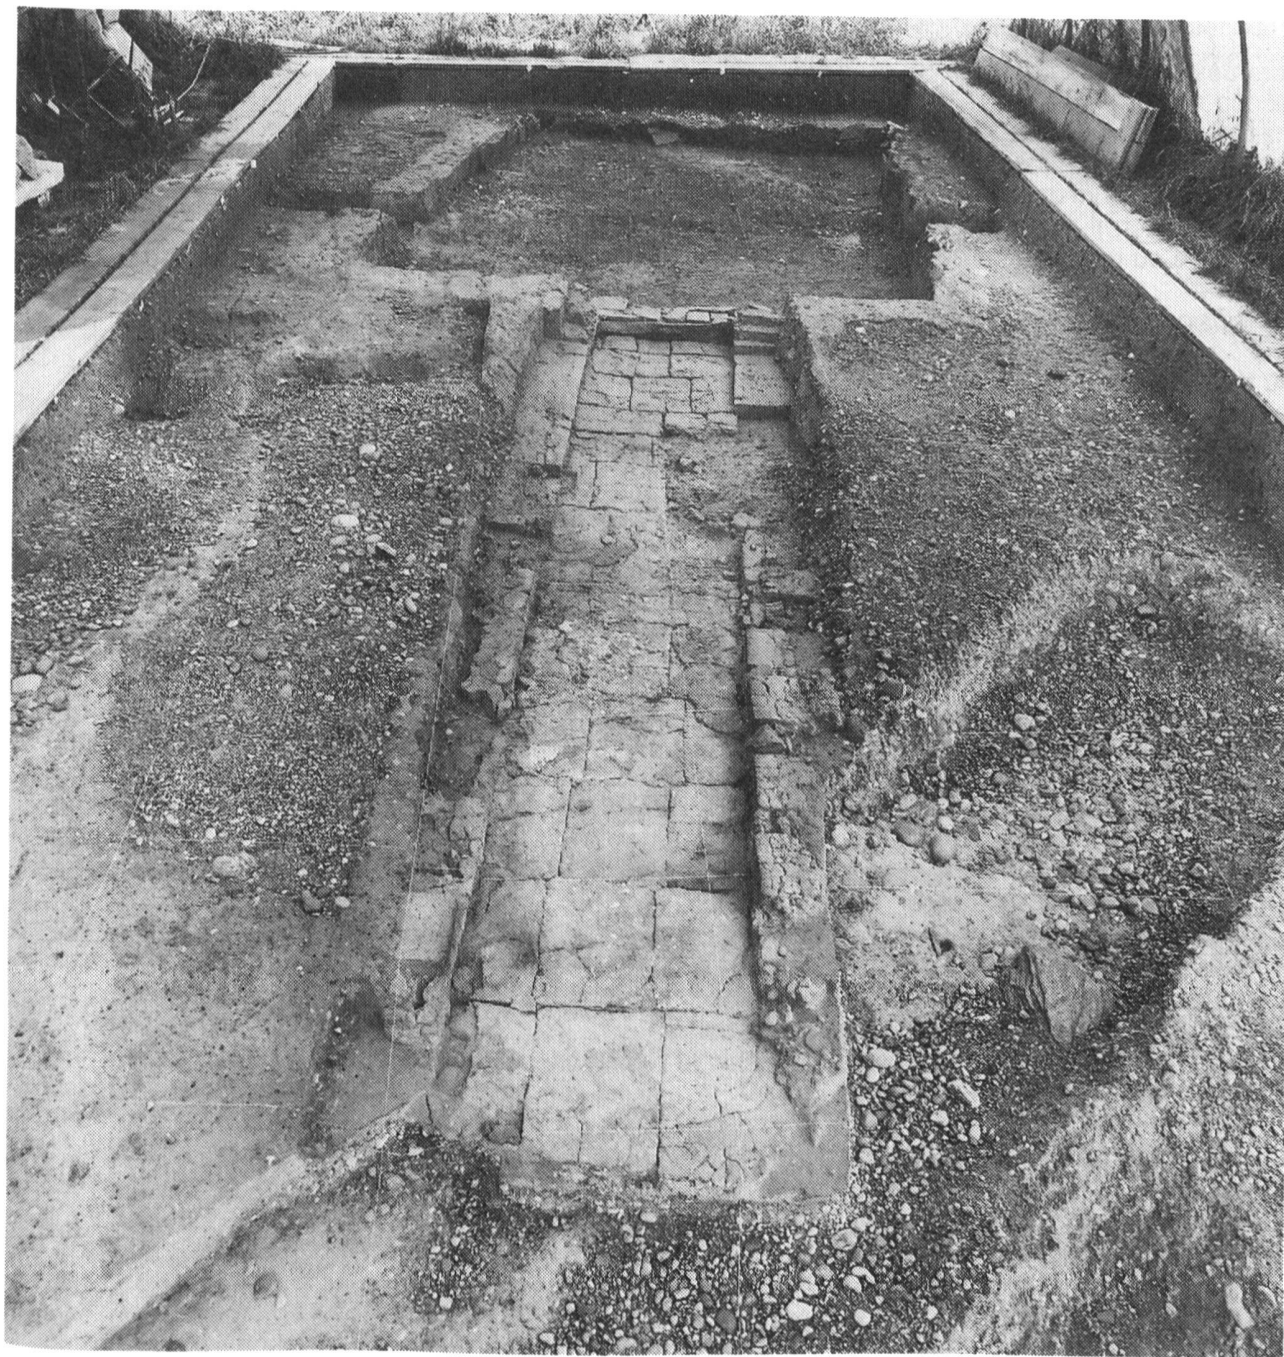
Fig. 27 Courgevaux/La Parralle. Vue générale du four depuis l'ouest. Au premier plan: le laboratoire et l'alandier; à l'arrière-plan: l'aire de chauffe

Il se compose de trois parties: le four, le foyer et l'aire de chauffe. Le four a la forme d'un long couloir de 6,50 m de long sur 1,60 m de large, creusé dans la moraine. Le fond est constitué de dalles rectangulaires placées sur un lit d'argile rapporté. Les parois

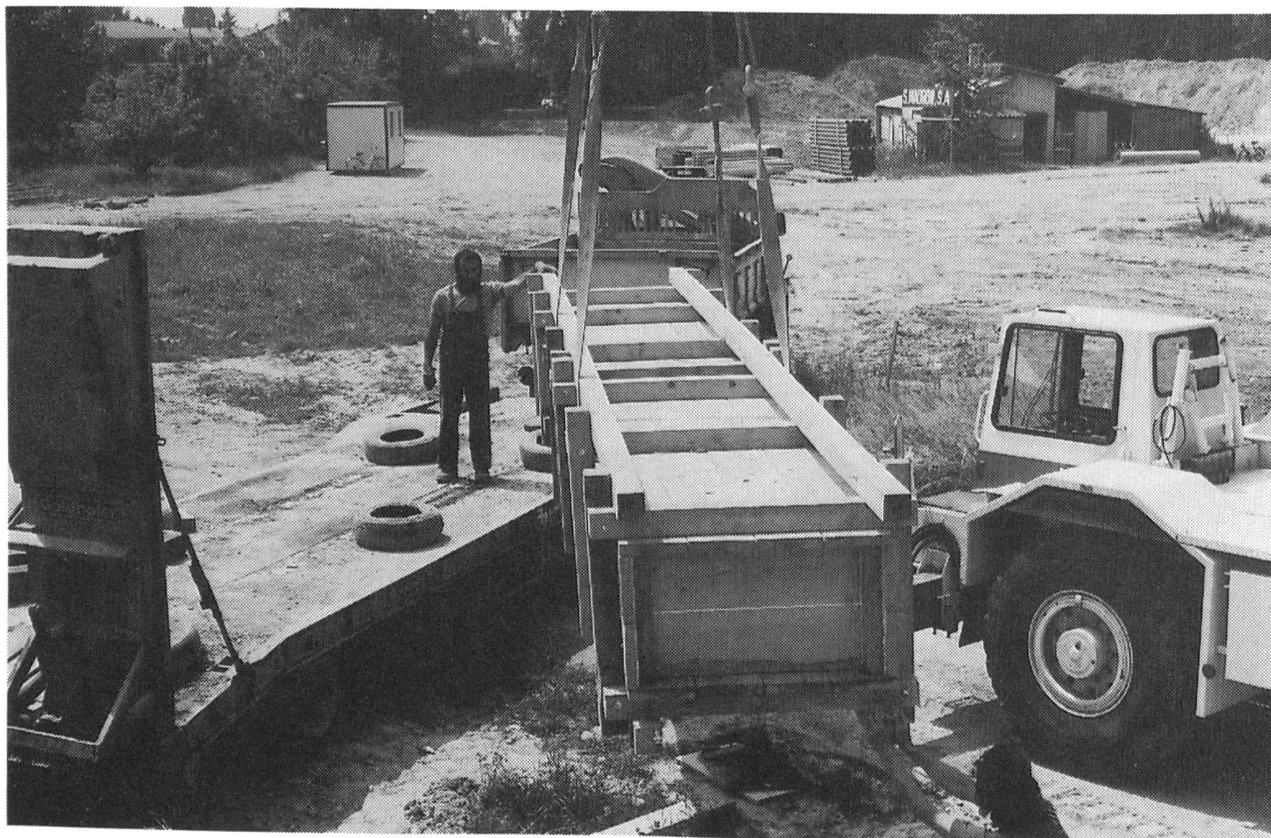
Fig. 37 Estavayer-le-Lac/Sous-Château. Transport de la pirogue par camion grue. La caisse a été construite sur place, sur mesure

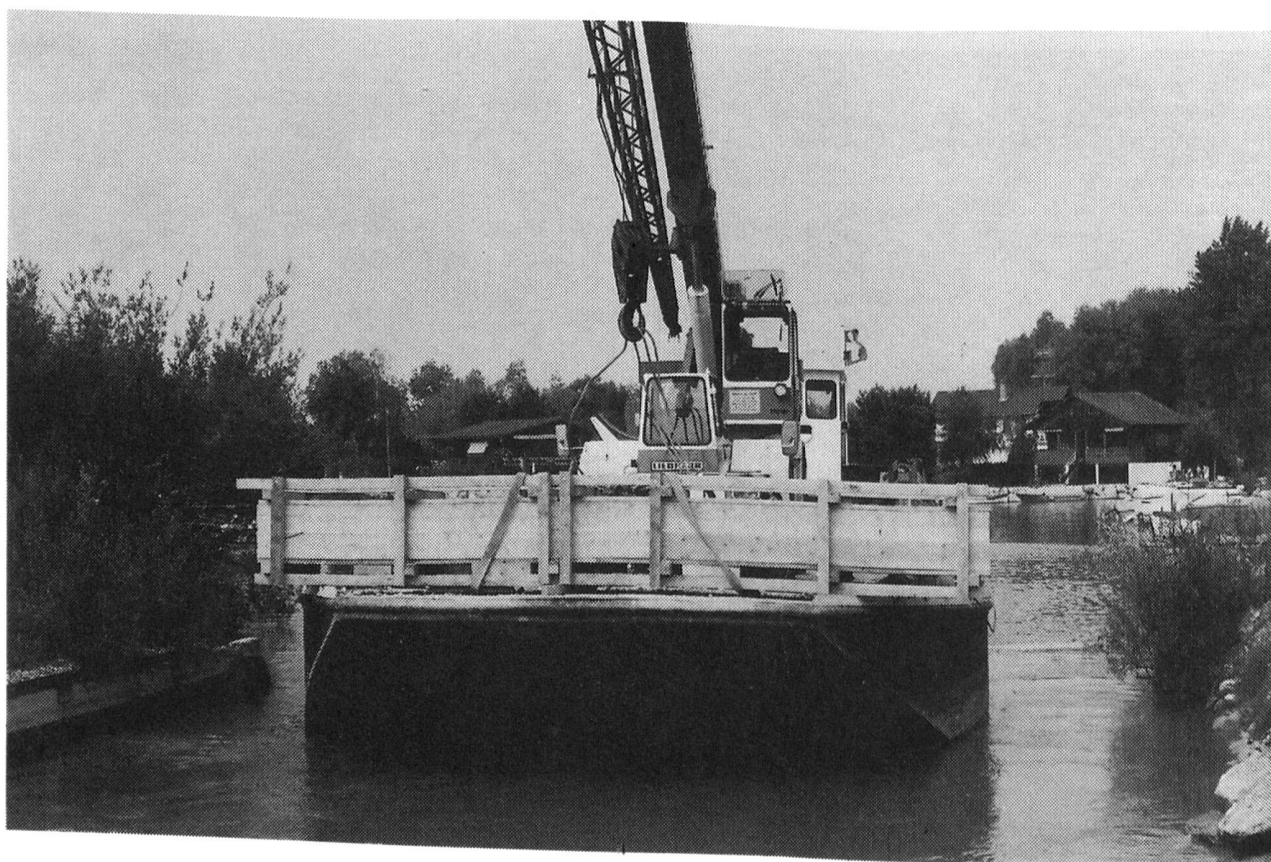
Fig. 38 Estavayer-le-Lac/Sous-Château. La caisse contenant la pirogue est chargée sur un chaland, puis descendue au fond du lac, par 31 m de fond

La solution adoptée, faute de moyens techniques efficaces pour traiter ce genre d'objets de grandes dimensions, fut d'immerger la pirogue au fond du lac. Celle-ci fut tout d'abord déposée dans une caisse en bois fabriquée sur mesure, dans laquelle fut coulé un tiers de mètre cube de béton. Puis la pirogue a été prélevée en quatre fragments (proue,

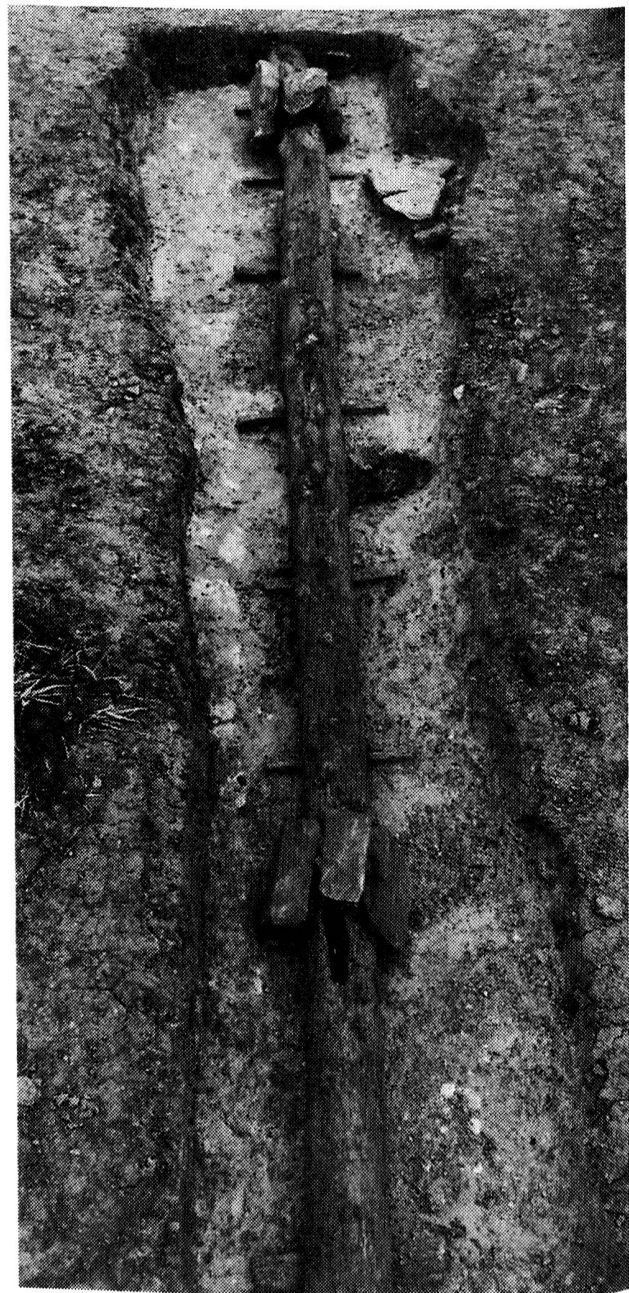
Abb. 115 Oberschrot/Bachmatte. Entwässerungsleitung
