Zeitschrift: Chronique archéologique = Archäologischer Fundbericht

Artikel: [Rapports = Fundberichte]

Autor: Dafflon, Luc / Auberson, Anne-Francine / Bourgarel, Gilles

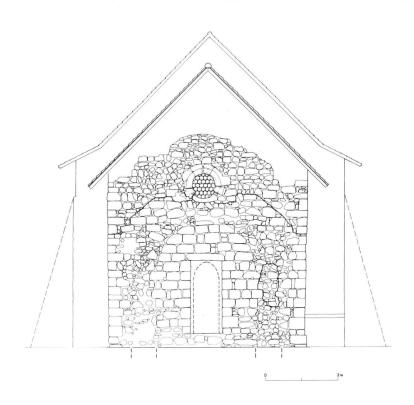
Fig. 114 Montbrelloz/St-Jean-Baptiste.
Relevé au pierre-à-pierre du mur
de séparation entre le choeur et
la nef du XIIIº siècle. Le choeur
était voûté en plein cintre et relié
à la nef par la petite porte axiale.
L'oculus a été ajouté à la fin du
XIIIº ou au XIVº siècle lors de l'exhaussement de la nef primitive,
transformée en un choeur voûté.
La reprise à droite marque le
fond du tabernacle creusé dans
l'angle nord-est du nouveau
choeur
