Zeitschrift: Chronique archéologique = Archäologischer Fundbericht
Herausgeber: Service archéologique cantonal
Band: - (1994)

Artikel: [Rapports = Fundberichte]
Autor: Dafflon, Luc / Auberson, Anne-Francine / Bourgarel, Gilles
DOI: <https://doi.org/10.5169/seals-388973>

Arconciel

Pré de l'Arche

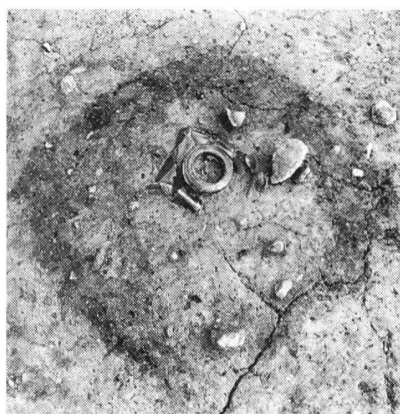
Fig. 1 Arconciel/Pré de l'Arche. Tombe n° 3 prélevée in situ

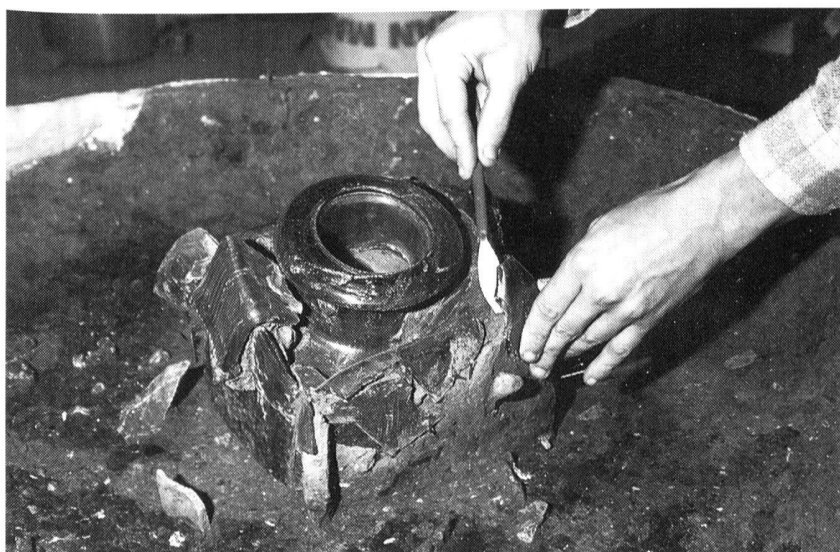
Fig. 2 Arconciel/Pré de l'Arche. Tombe n° 3 en cours de fouille

La deuxième étape concerne la fouille des tombes prélevées «en bloc» (fig. 2). Ce travail s'est effectué en cinq phases:

- l'ouverture de l'incinération et sa disposition s'effectuent selon les coordonnées, l'orientation et l'altitude relevées sur le terrain;
- la fouille de ces prélèvements peut

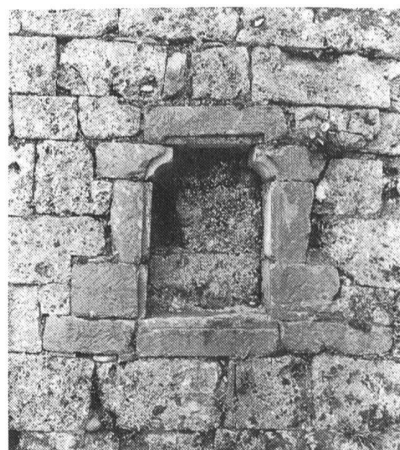
Fig. 10 Le Bry/Vers les Tours. Niche gothique

construction ou quelques arrachements sont redevenus visibles. D'autres restent masqués derrière les rejointoyages et les réfections qui ont suivi le dégagement des ruines en 1947. Il n'était pas question, dans le cadre de ce cours, de réaliser une analyse qui aurait entraîné de nouvelles réfections. Toutefois, la documentation photographique a été complétée (fig. 10).

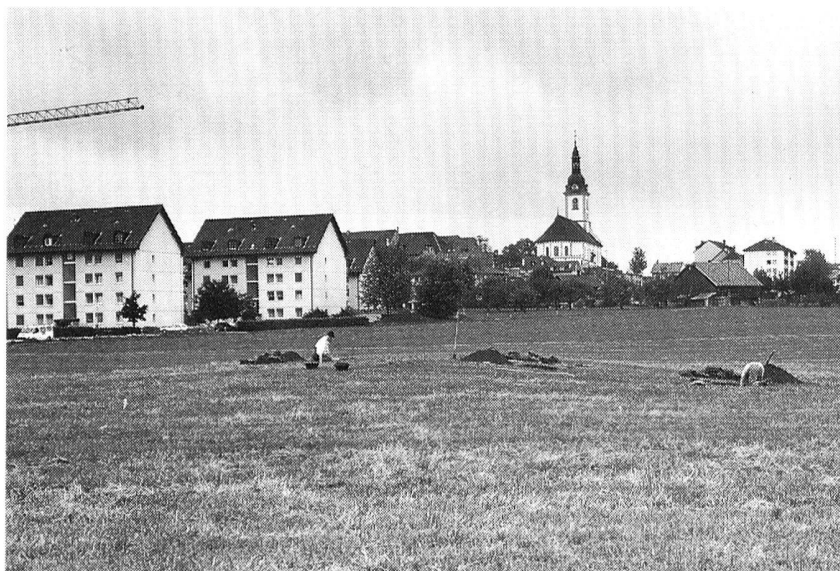
Fig. 11 *Bulle/Condémine. Vue générale du site au cours des sondages*

Quatorze trous de 1 x 1 m ont été ouverts à la main, à une profondeur variant entre 60 et 100 cm (fig. 11). Cette rapide intervention de deux jours a permis de localiser des zones d'empierrements aménagés par l'homme, ainsi que quelques tessons de céramique protohistorique, un os calciné et quelques charbons de bois épars. La structure repérée présente les caractéristiques d'un *tumulus*, probablement de l'époque de Hallstatt. Une demande a été formulée pour fouiller l'intégralité des vestiges durant l'année 1995 afin de libérer la zone à la construction.

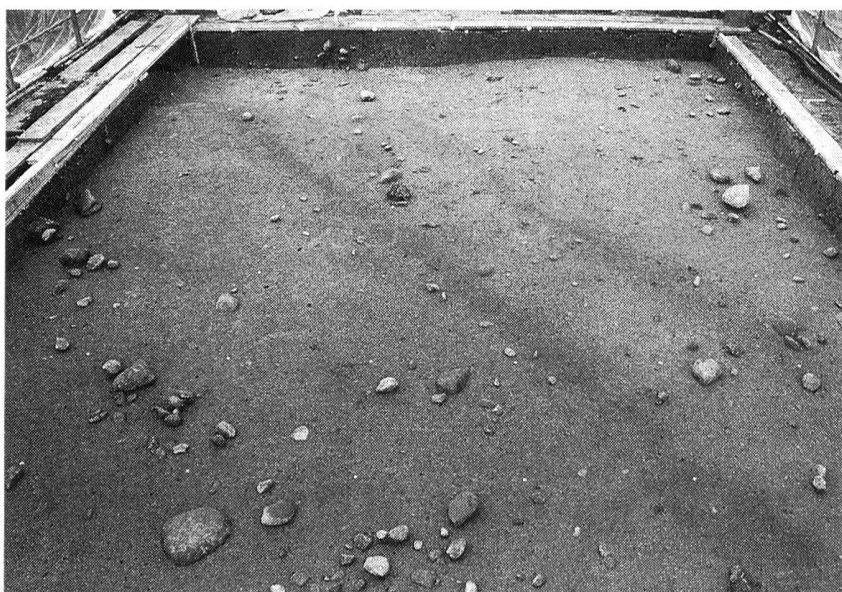
Fig. 12 *Bussy/Les Bouracles. Vue générale des deux fossés dans le secteur 213*

Repéré lors de la campagne de sondages mécaniques de l'automne 1993, l'habitat de Bussy/Les Bouracles a fait l'objet d'une campagne de fouilles partielles de fin janvier à début avril 1994. Le travail a porté essentiellement sur les deux structures situées sur le flanc est de la butte morainique: les fossés n^{os} 2 et 3 (fig. 12). Le fossé n^o 2, orienté SW/NE, en aval, exploré sur environ 40 m de long, s'interrompt au nord-est. Les traces de plus de quatre-vingts poteaux ont été relevées, confirmant l'implantation d'une palissade dans ce fossé. Dans le fossé n^o 3, parallèle, ont été découvertes des empreintes d'éléments en bois vraisemblablement placés de chant. Entre les deux fossés avait été implantée une tombe à inhumation en fosse (fig. 13), accompagnée d'un fragment de jatte de type hallstattien.

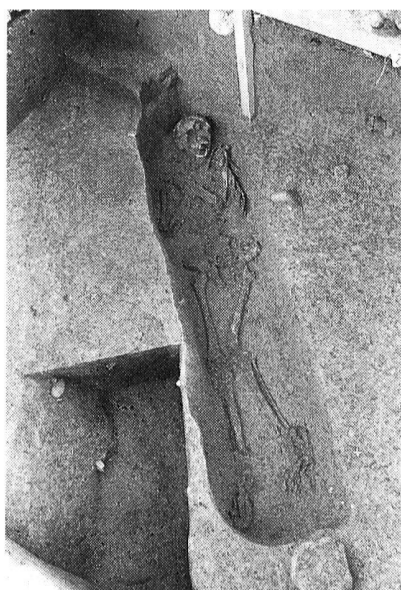
Fig. 13 *Bussy/Les Bouracles. La tombe à inhumation en bordure de la palissade*

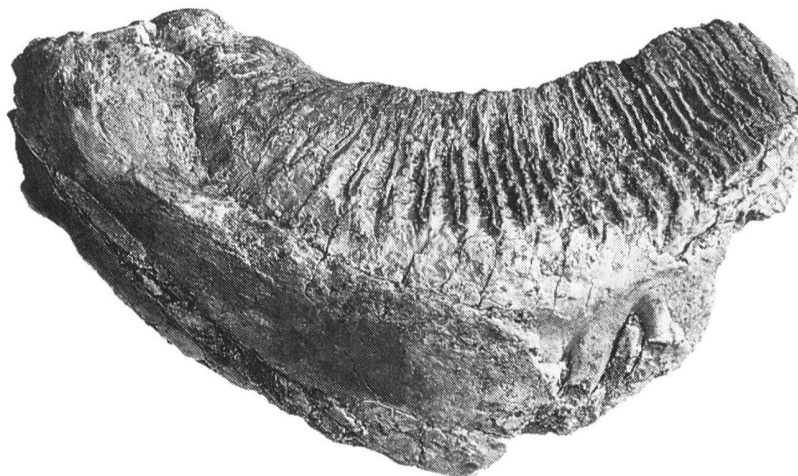
Fig. 15 Corpataux/La Tuffière. Molaire de mammouth (30 cm), après conservation

L'exemplaire de la Tuffière est, sur territoire fribourgeois, le premier cas recensé de découverte de mammouth dont la partie osseuse est conservée. La mandibule devait être complète quelques mois avant sa mise au jour. Elle a subi les premiers dommages lorsqu'elle a été exposée à l'air libre, puis lorsqu'elle a été fracturée par le godet de la pelle mécanique qui traversait les couches de graviers à cet endroit. La molaire gauche (complète), ainsi que l'os qui l'enserme (fig. 15), une demi-molaire droite, détachée de l'os, et quelques fragments d'os de mandibule épars (fig. 16), en très mauvais état de conservation, ont pu être prélevés dans des conditions difficiles, car piégés dans une coupe stratigraphique à 4 m au-dessus du niveau de plancher de la gravière²². Ces restes appartiennent à un mammouth très âgé et de très grande taille. D'après l'étude des dépôts

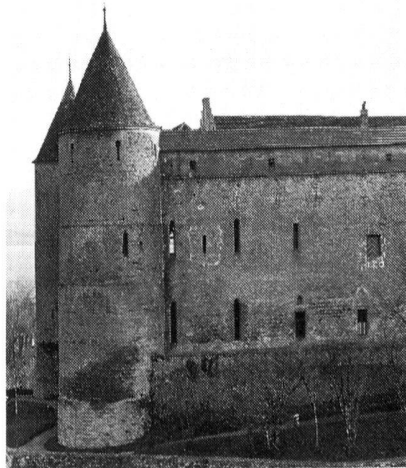
Fig. 18 Estavayer-le-Lac/Château de Chênaux. Château de Grandson, secteur oriental de la grande courtine nord, 1277-1279. A remarquer: les baies-lancettes ajourant la courtine et les plateaux de chêne renforçant la maçonnerie de la tour (Photo Claude Bornand, Lausanne)

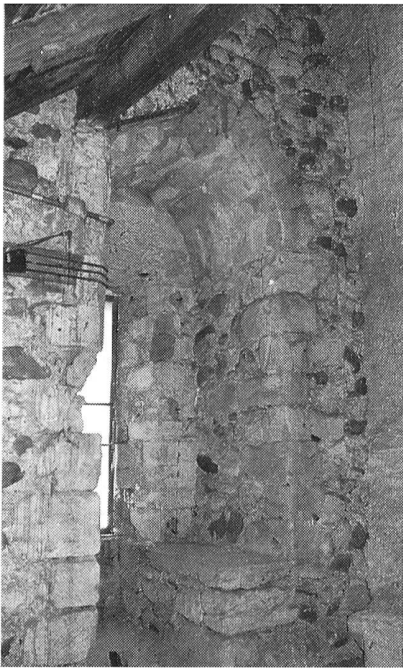
Fig. 19 Estavayer-le-Lac/Château de Chenaux. Château de Grandson, secteur oriental de la grande courtine nord, 1277-1279: embrasure intérieure d'une baie-lancette (Photo Daniel de Raemy, 1986)

Les observations menées dans la salle d'archives permettent de confirmer, tout en les complétant, les parentés qui existent entre Estavayer et Grandson. Tout comme celles de la grande courtine nord de Grandson, les embrasures intérieures des baies-lancettes présentent un encadrement de molasse. A Grandson, la seule embrasure qui soit entièrement visible dans son aspect original (fig. 19) présente tout comme la baie un seul *coussiège*

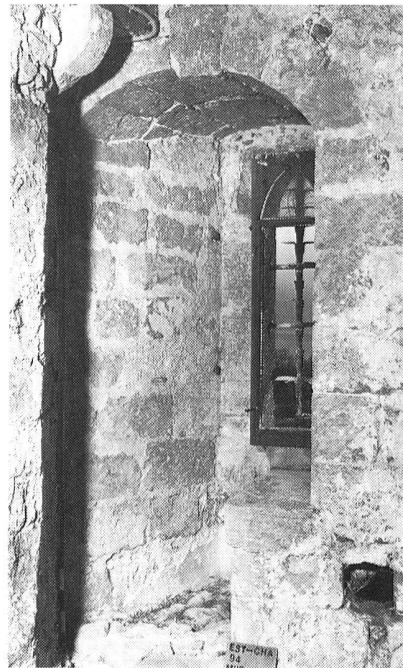
Fig. 20 Estavayer-le-Lac/Château de Chenaux. «Salle des archives»: embrasure à un seul coussiège d'une baie-lancette ajourant la courtine nord

(fig. 20). Quelques différences apparaissent toutefois: les ébrasements de Grandson sont rectilignes alors qu'ici ils sont obliques; si la molasse équarrie caractérise complètement ces derniers à Estavayer, elle n'est en revanche présente qu'au niveau de la couverte et des chaînes d'angle au nu intérieur de la courtine à Grandson. Enfin, aux deux endroits on constate que le parement intérieur des courtines n'était pas formé de blocs équarris mais de moellons et de boulets de rivière vaguement appareillés et surtout enduits.

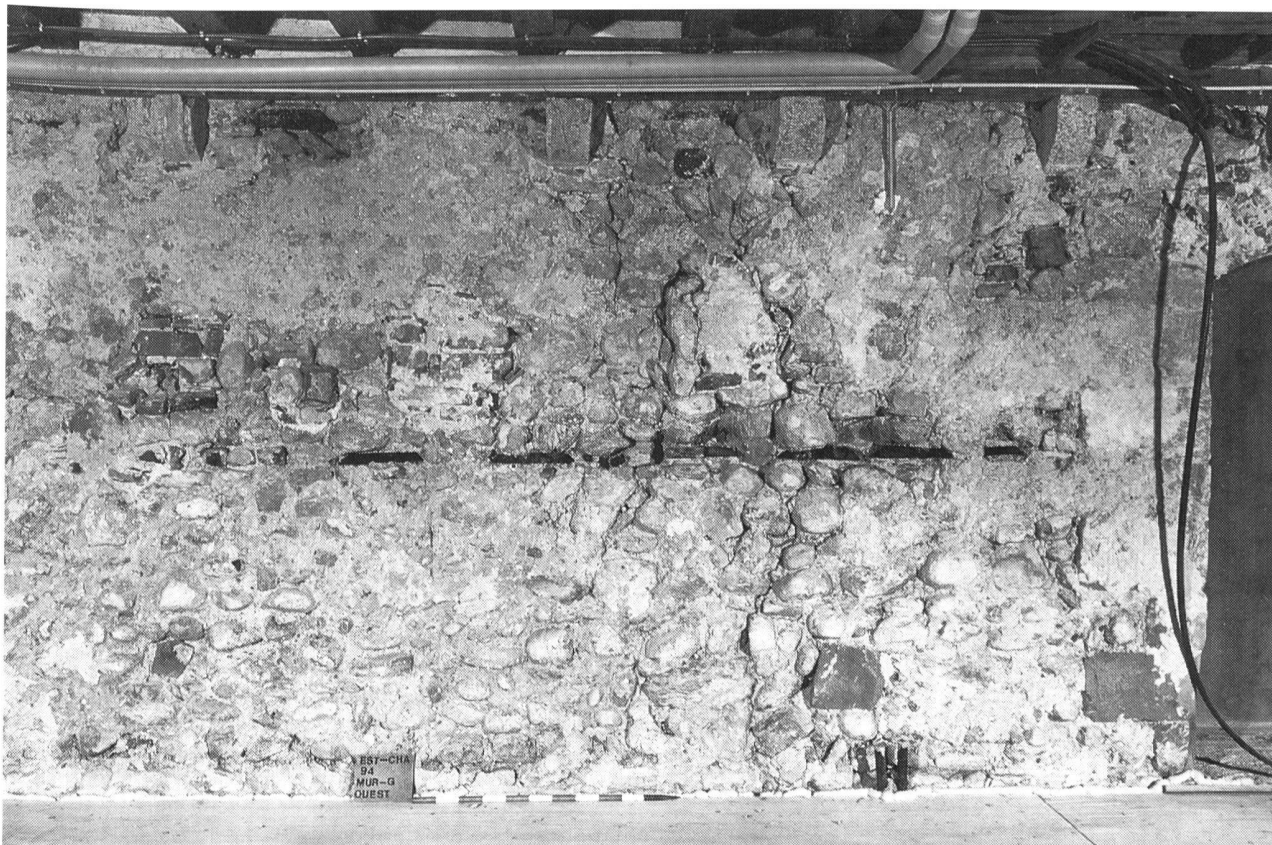
Fig. 21 Estavayer-le-Lac/Château de Chenaux. «Salle des archives», mur ouest. A remarquer: les plateaux de chêne répartis sur deux lignes horizontales, l'une à mi-hauteur, l'autre située au niveau des corbeaux soutenant le plafond du XVIII^e siècle

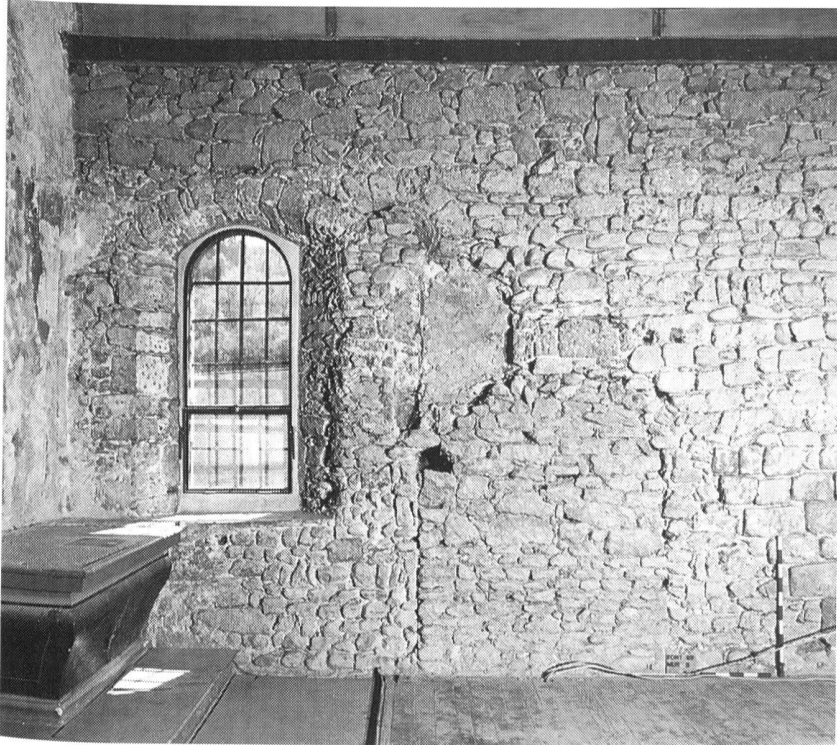
Fig. 27 *Font/St-Sulpice. Mur sud de la nef, avec les vestiges d'une fenêtre romane coupée par une baie postérieure, le négatif d'une dalle et une niche de confessionnal*

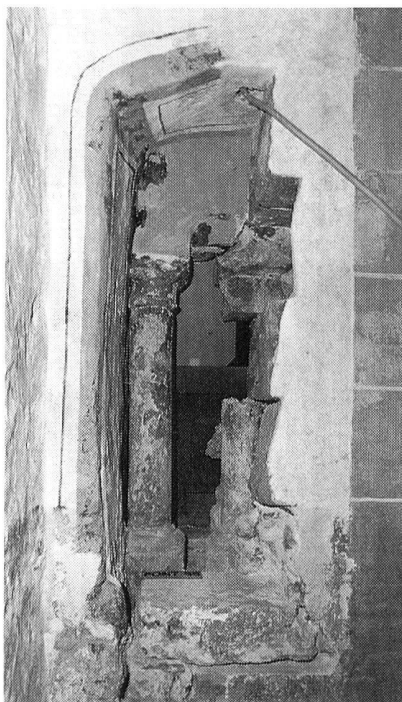
Fig. 30 (à droite) Font/St-Sulpice. Vestiges de la baie à colonnettes méridionale vus du chœur

ment dégradés et difficilement lisibles³⁴ (fig. 28 à 30). Ces baies à colonnettes rappellent celles des années 1300 de la paroi ajourée de l'église de Lutry, placée aujourd'hui entre deux chapelles, mais qui se trouvait peut-être à l'origine entre le chœur et la nef de cette église³⁵. Des ouvertures identiques ont été observées de part et d'autre de l'entrée des chœurs des églises de Lully³⁶, de Pully VD³⁷, de Malval GE³⁸ et de Mouxy (Haute-Savoie)³⁹ par exemple. Aucune d'entre elles n'a conservé de trace d'éventuelles colonnettes.

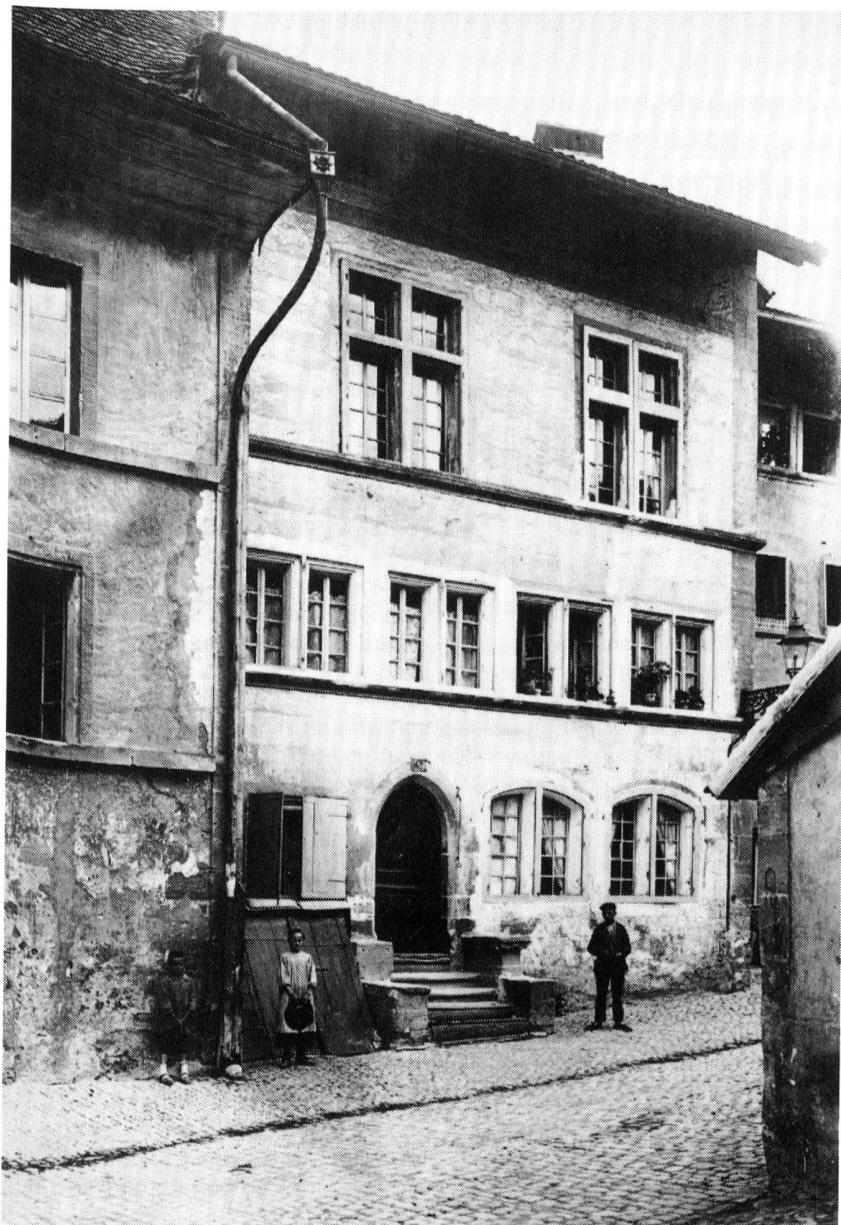
Fig. 42 Fribourg/Petit-St-Jean 35-37. N° 37, la façade nord vers 1900 (cliché du fond Reiners)

Simultanément à la reconstruction de l'intérieur et à la transformation des deux fenêtres géminées du deuxième étage en fenêtres à croisée de pierre (fig. 42 et 47), la façade principale est surélevée de 1,40 m pour créer un troisième étage en mezzanine qui est éclairé par une petite fenêtre sur la façade latérale, dont la mouluration est identique à celle de la fenêtre du troisième étage du n° 35 (voir plus haut). Les trois fenêtres de la façade principale ont disparu lors de la transformation des années 20, mais le cliché cité plus haut permet de s'en faire une bonne idée (voir la fig. 42). Comme pour la maison voisine, les maçonneries irrégulières de la surélévation n'ont jamais été apparentes. Leur crépi a été remplacé par du ciment lors de la création des nouvelles fenêtres, mais il était très probablement revêtu du même décor de faux appareil (filets blancs sur un fond gris foncé) que celui qui subsistait sur les

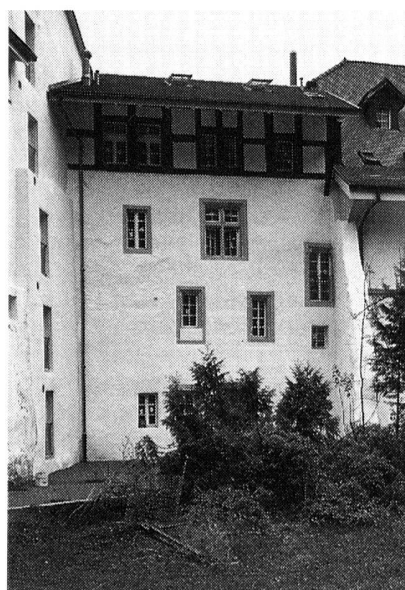
Fig. 46 *Fribourg/Petit-St-Jean 35-37. N° 37, la façade sud après restauration*

La façade sud (côté jardin, fig. 46) n'a été que partiellement analysée, car elle n'a été décrépée que jusqu'au bas du premier étage, les parties supérieu-

res étant protégées par un large avant-toit. Son appareil régulier de carreaux de molasse jaune sur une base de gallets et boulets paraît contemporain des façades sur rue; de plus, leurs mortiers sont identiques. L'emploi d'une qualité inférieure de molasse est normal pour une façade sur jardin, par contre la taille de la pierre est identique à celle des façades sur rue, avec des marques de hauteur d'assise en plus⁵⁷. Une seule de ses ouvertures a conservé son encadrement primitif, une porte à linteau sur coussinets concaves. Elle débouche sur l'escalier, légèrement en dessous du niveau du plancher du deuxième étage et desservait des latrines

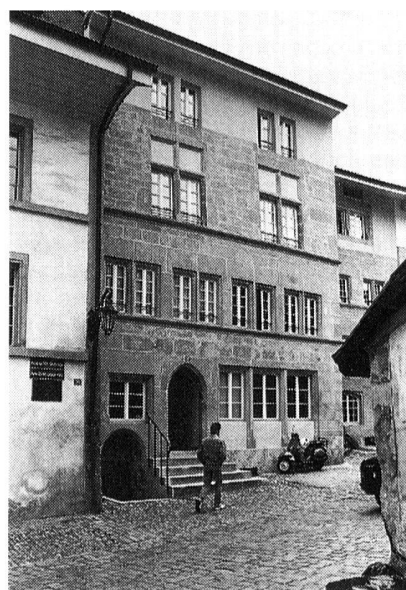
Fig. 47 *Fribourg/Petit-St-Jean 35-37. N° 37, la façade sur rue après restauration*

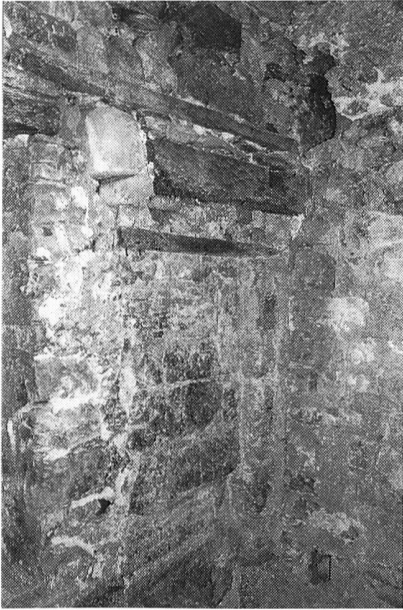
Fig. 62 Fribourg/Epouses 16. Les vestiges de la porte d'accès au rez-de-chaussée (deuxième phase)

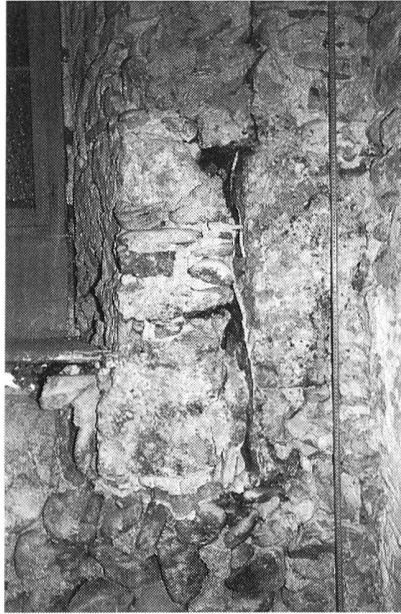
Fig. 63 Fribourg/Epouses 16. Les vestiges de la fenêtre du deuxième étage (deuxième phase)

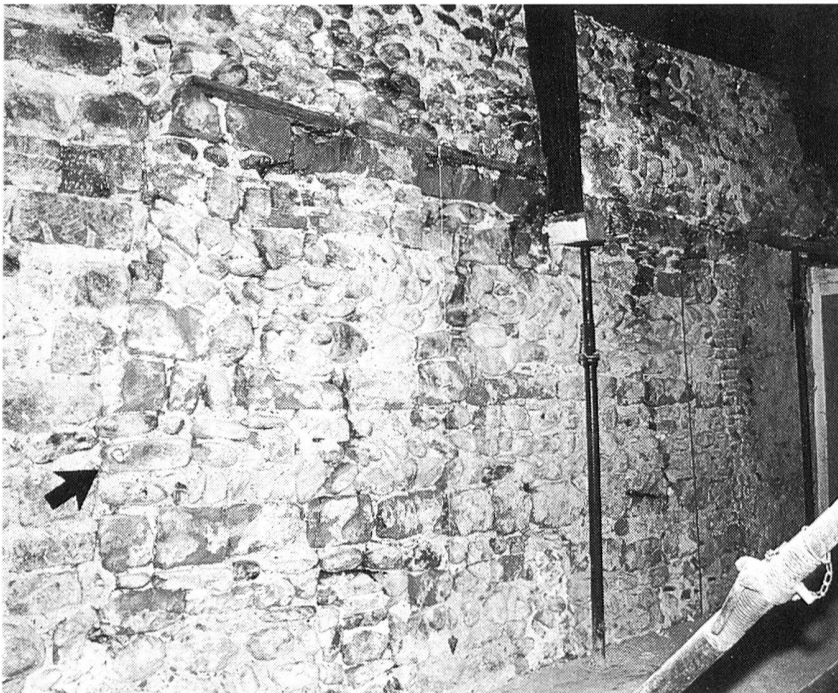
Fig. 64 Fribourg/Epouses 16. Les maçonneries du mur mitoyen nord au premier étage (deuxième phase); au premier plan (marquée par une flèche) la limite verticale marquant l'emplacement de la première enceinte

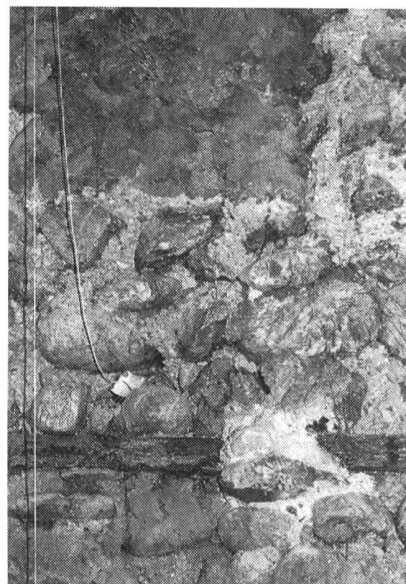
Fig. 66 Fribourg/Epouses 16. Les traces de lierre sur le parement occidental du mur de refend (troisième phase)

Les premières transformations qu'a subies la maison ont peut-être été réalisées suite à une période d'abandon. Les raisons et l'ampleur de cet abandon nous échappent. Les traces de lierre (fig. 66), qui en témoignent, n'ont été repérées qu'au premier étage sur la partie supérieure du mur de refend, où elles recouvrent les traces du plancher du deuxième étage de 1210. Cette localisation restreinte plaide plutôt en faveur d'un abandon partiel, limité au deuxième étage de la partie occidentale (côté enceinte) dont le toit et le plancher auraient été détruits.

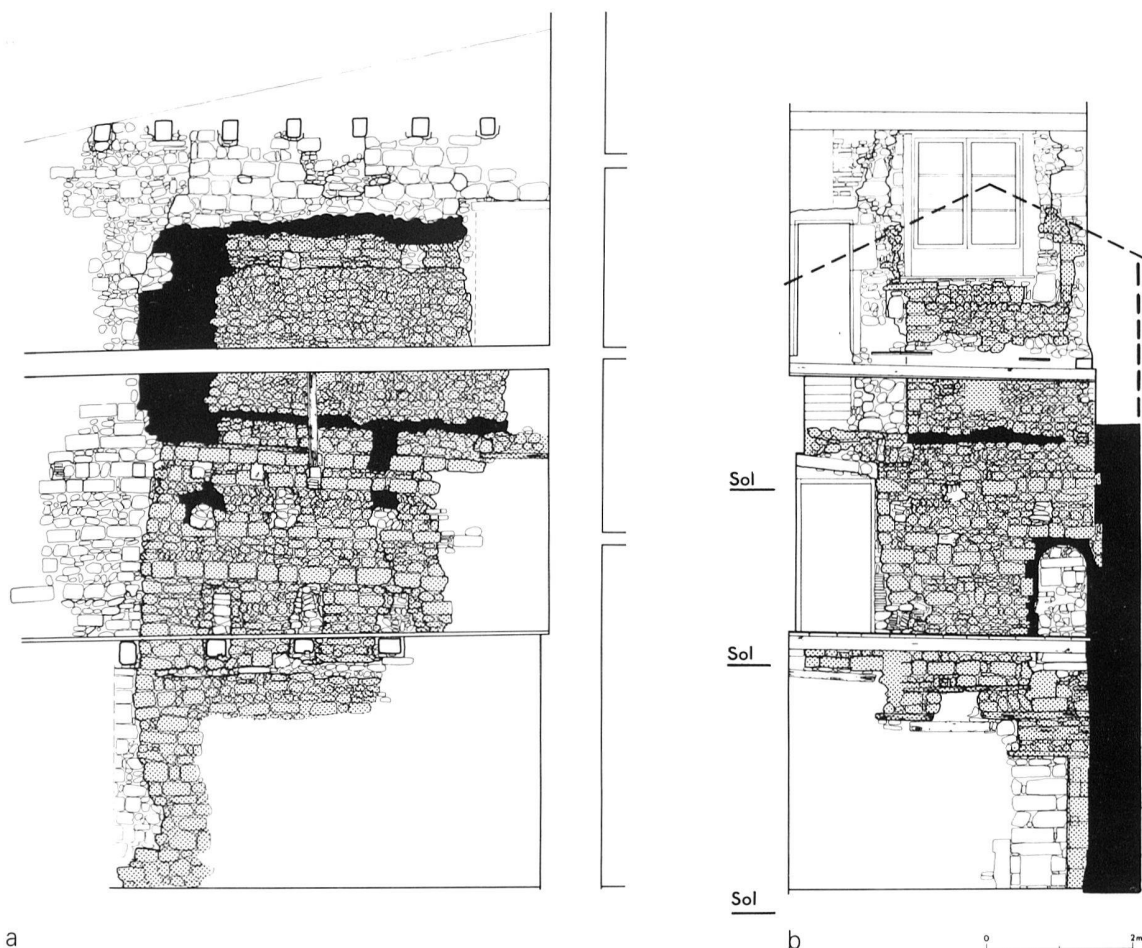
Fig. 67 Fribourg/Epouses 16. Schéma de la troisième phase d'après le relevé au pierre-à-pierre (en gris les éléments conservés des phases antérieures); a) le mur mitoyen nord; b) le mur de refend (1:100)

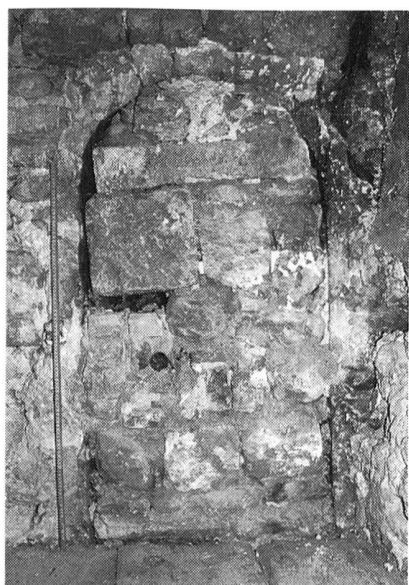
Fig. 68 Fribourg/Epouses 16. La porte du premier étage (troisième phase)

L'encadrement en plein cintre de la porte du premier étage (fig. 68) est constitué de galets liés par un mortier fin, très dur, de couleur rosâtre, soigneusement lissé et le seuil est une dalle de molasse. Les autres ouvertures du mur de refend sont maintenues dans leur état primitif.

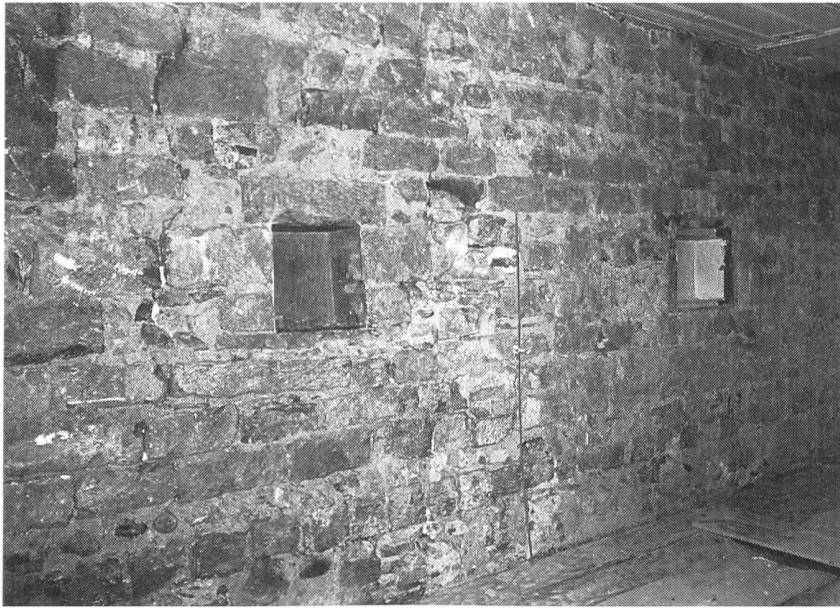
Fig. 71 Fribourg/Epouses 16. Le mur mitoyen nord et ses deux niches, au premier étage (cinquième phase)

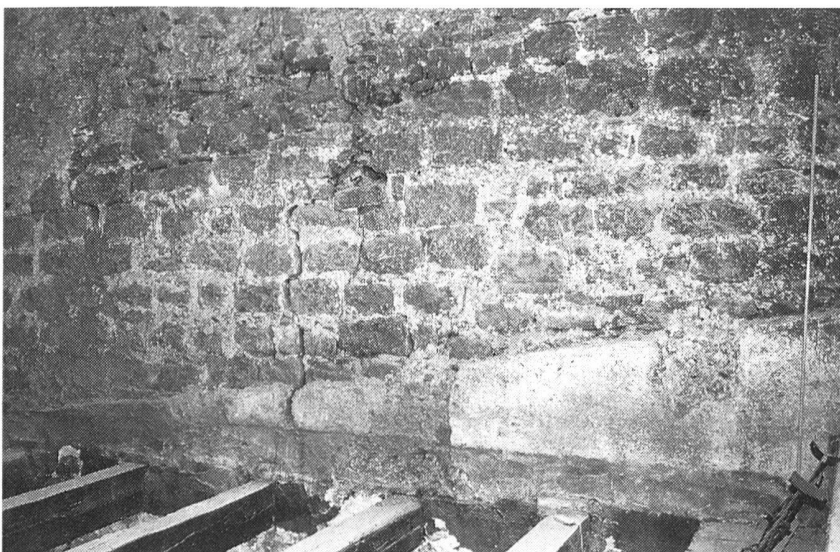
Fig. 72 Fribourg/Epouses 16. Le mur mitoyen nord et les traces du toit (cinquième phase)

occidentale. A l'est, des empreintes de poutres de faible section (8 x 8 cm à 8 x 12 cm) marquent peut-être l'emplacement d'un faux plafond à une hauteur de 2,20 m et sur quatre mètres de longueur, à moins qu'il ne s'agisse que d'une étagère ou des traces d'un échafaudage. Au nord, la limite du plafond incliné est clairement marquée par les restes du crépi qui s'appuyait aux poutres et aux *entrevous* (fig. 72) et un deuxième niveau de poutres se lit juste au-dessous du couronnement du pignon. Situées environ un mètre plus haut que le plafond, elles étaient liées par le même mortier, mais la toiture qu'elles auraient supportée n'a pas laissé d'autre trace, ce qui est inhabituel. Ce sont plus vraisemblablement les vestiges d'un échafaudage, le ni-

veau de la toiture se confondant avec celui du plafond, laissant ainsi un pignon saillant de 1,70 m de hauteur qui, bien que d'une hauteur supérieure à la moyenne, est une disposition habituelle à Fribourg⁷⁴ avant l'emploi généralisé des tuiles.

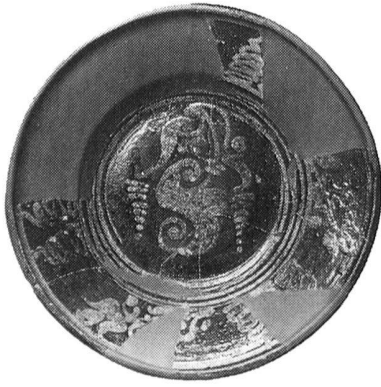
Fig. 81 Fribourg/R. de Romont. Assiette (2^e moitié XVI^e-1^{re} moitié XVII^e siècle, n° 163). Le bord incomplet a été consolidé avec du plâtre teinté. Le décor n'a pas été reconstitué pour distinguer les parties originales

qui ont été tous mélangés et auxquels manquent des pièces. Les premiers éléments sont rassemblés par de la bande adhésive, puis collés. Les pièces incomplètes doivent souvent être complétées avec du plâtre pour en assurer la solidité ou pour être présentées au public si les manques sont trop importants ou gênants pour la lecture de l'objet (fig. 81).

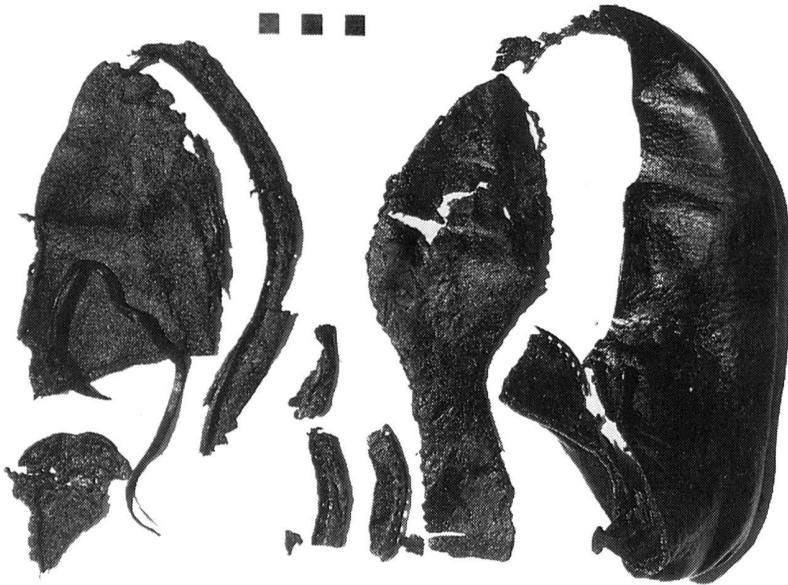
Fig. 82 Fribourg/R. de Romont. Eléments de chaussures médiévales après nettoyage

Le cuir, en particulier les chaussures, implique souvent une inversion dans le processus de mise en valeur. Les objets composés de plusieurs pièces de cuir doivent être étudiés lors de leur nettoyage par les spécialistes, car cette opération entraîne un démontage, les fils des coutures n'étant que très rarement conservés (fig. 82). Suite à son nettoyage à l'eau froide, le cuir est trempé quelques jours dans une solution de PEG (polyéthylène glycol), puis

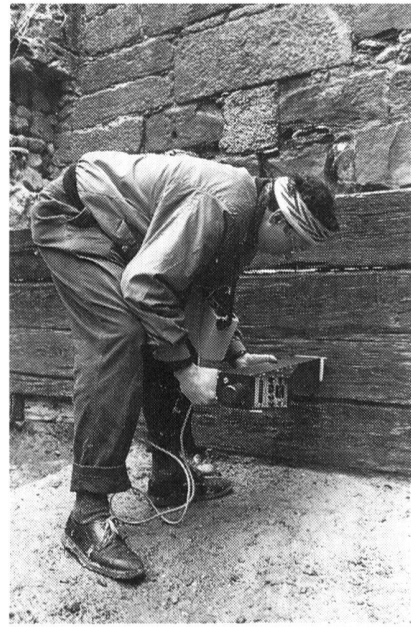
Fig. 83 Fribourg/R. de Romont. Evaluation de l'état de conservation du bois (coursive de 1468) pour déterminer les traitements à adopter

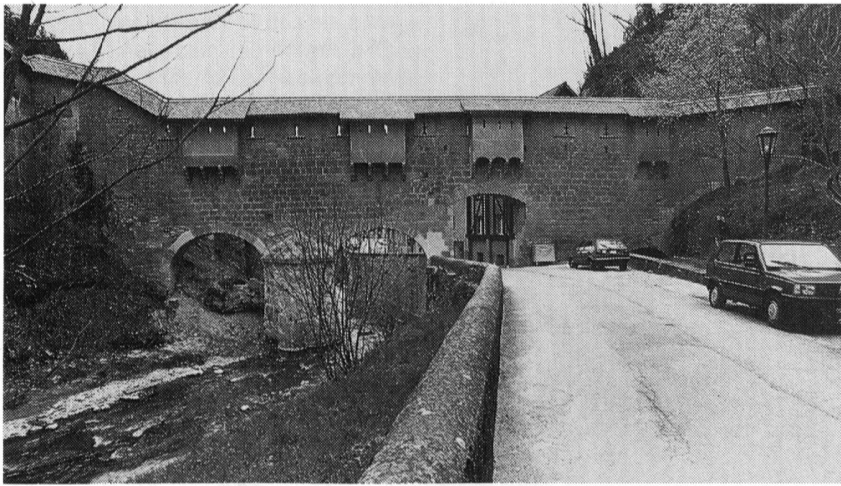
Fig. 89 Fribourg/Gottéron. Vue générale de l'extérieur de la ville après la dernière restauration (1995)

Comme la tour Dürrenbühl et la *cour-tine* attenante, l'enceinte du Gottéron fut probablement érigée suite à ces événements pour barrer l'accès de la vallée du même nom (fig. 88 et 89). Elle n'est mentionnée avec précision dans les comptes de la ville qu'à partir de 1402 pour la construction d'une loge (ou *échauguette*?) et le versement de la solde aux gardes⁹⁵, mais on y travaillait encore en 1436 ainsi qu'en 1441 et 1442. Par la suite, les mentions de travaux sur ce tronçon d'enceinte n'ont pas encore été identifiées dans les sources historiques bien que des éléments comme le *saillant* de la rive gauche et les *bretèches* soient postérieurs au XV^e siècle.

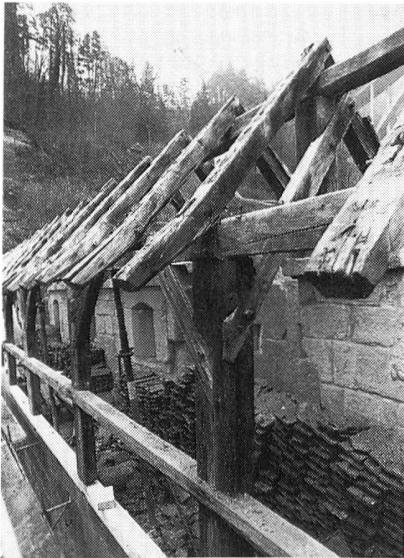
Fig. 93 (à droite) Fribourg/Gottéron. Schéma de l'assemblage de la charpente

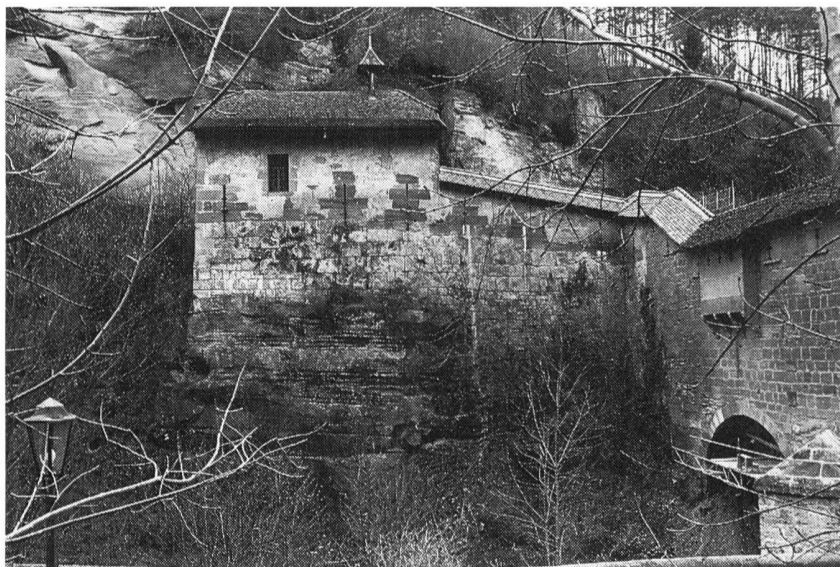
Fig. 94 (en haut) Fribourg/Gottéron. Le saillant de 1586 et la chapelle St-Béat, état en 1984

Sur la rive gauche, l'enceinte primitive est complétée par le *saillant* de 21 m de longueur, sur lequel sera construite la chapelle St-Béat en 1684, et un édicule -une loge pour les gardes- est dressé sur le chemin de ronde, à proximité de la porte (fig. 94).

La construction du saillant a impliqué la reprise d'une partie des maçonneries du XV^e siècle et la construction d'un important mur de soutènement. La base des murs, jusqu'au parapet, est parementée de grands carreaux de tuf. Le parapet atteint une épaisseur de 43

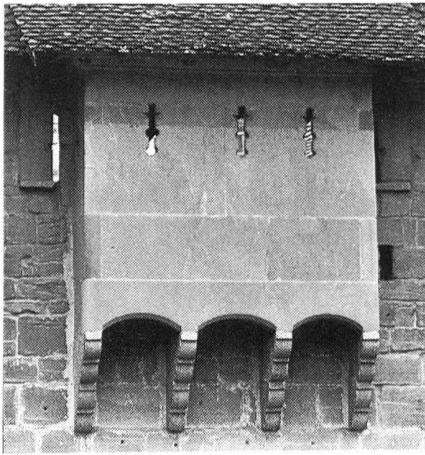
Fig. 96 Fribourg/Gottéron. La bretèche sur la porte

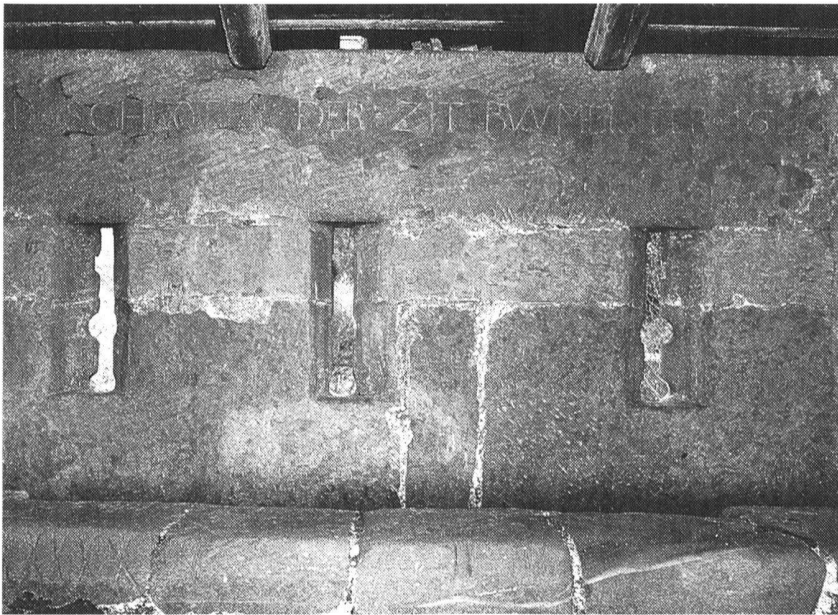
Fig. 97 Fribourg/Gottéron. Détail de l'intérieur de la bretèche sur la porte avec son inscription

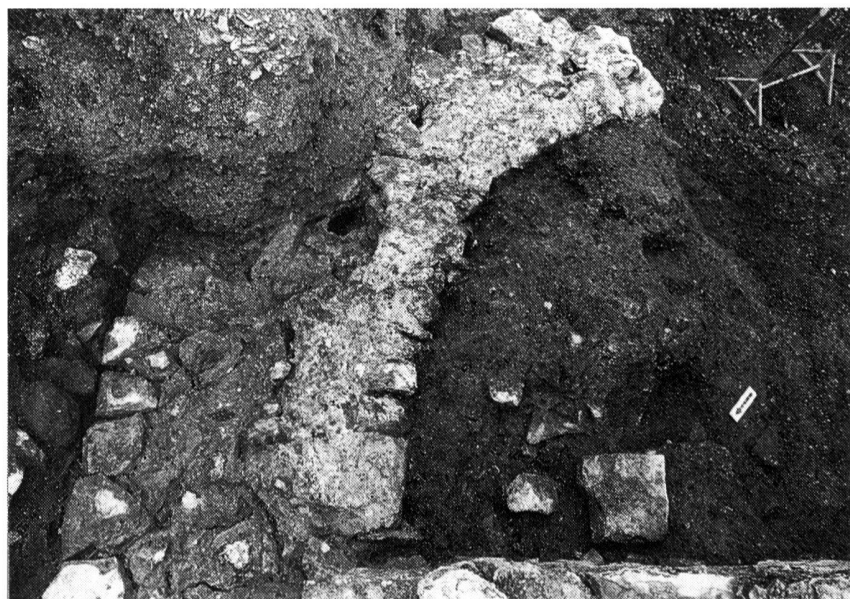
Fig. 100 (en haut) Gruyères/Château. Plan des phases; en noir: la première phase; en blanc: les phases postérieures

Fig. 101 (en bas) Gruyères/Château. Les maçonneries de la première phase vues du nord

La première phase (fig. 100)

Un segment de mur d'une largeur de 88 cm forme un angle obtus, suggérant une construction de plan polygonal (fig. 101). Il a été arasé jusqu'à la semelle de fondation constituée de moellons de calcaire (longueur: 9-41 cm; hauteur: 3-10 cm), visiblement extraits sur place, dont une grande partie sont disposés en épis. Ces maçonneries sont liées par un mortier rosâtre, dur, riche en tuileau (petits fragments de terre cuite). Au nord-ouest, l'abaissement ultérieur du terrain a détruit les couches appartenant à ce mur. Par contre au sud-est, des ossements d'enfants en bas âge, dont au moins deux tombes en place, sont très certainement liés à ce mur. En effet, l'une des tombes, orientée sud-nord, est accolée au mur. Ces ossements avaient presque été mis à nu par l'arasement du terrain lié à la construction de la courtine de l'esplanade actuelle (sixième phase).

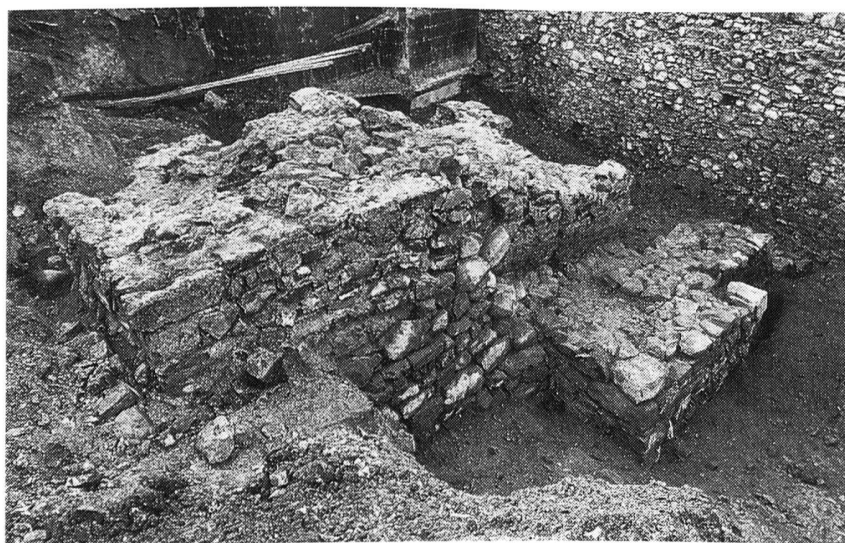
Fig. 103 Gruyères/Château. Les vestiges médiévaux vus du nord-est: à gauche, au premier plan, la quatrième phase; à droite, la deuxième phase; à l'arrière-plan la courtine actuelle et le local de réception

Ces vestiges sont nettement mieux conservés. Ils sont constitués d'un ensemble de murs liés. Le premier, perpendiculaire à l'enceinte occidentale de l'esplanade et parallèle à l'aile sud du château, est formé d'un massif quadrangulaire (contrefort?) donnant naissance à deux murs orientés est-ouest; l'un, dont seul le parement nord est visible, se poursuit en direction du château, et l'autre, d'une largeur de 1,40 m, descend en direction de l'ouest pour atteindre le pied de l'enceinte occidentale (fig. 103), où il forme un angle aigu et bifurque en direction de la porte

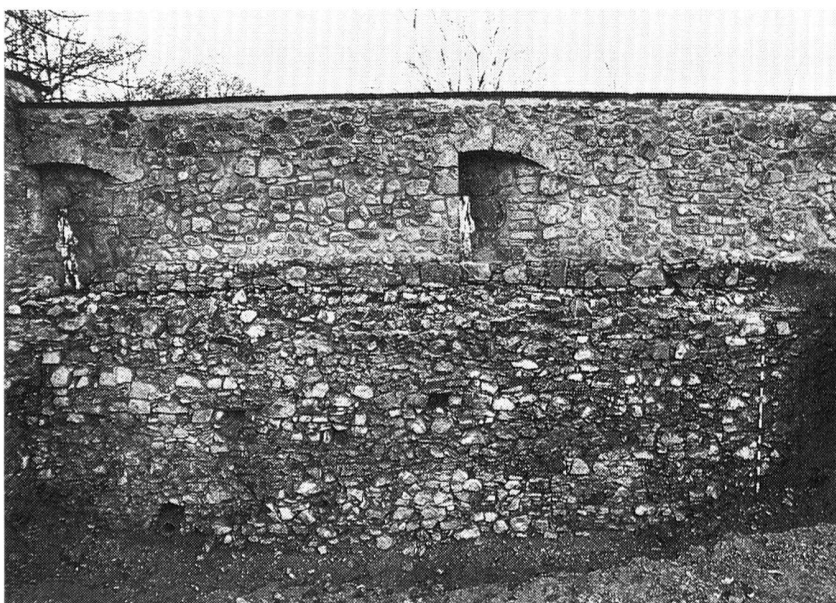
Fig. 107 Gruyères/Château. Vue du parement est de la courtine occidentale avec ses fondations dégagées par l'excavation

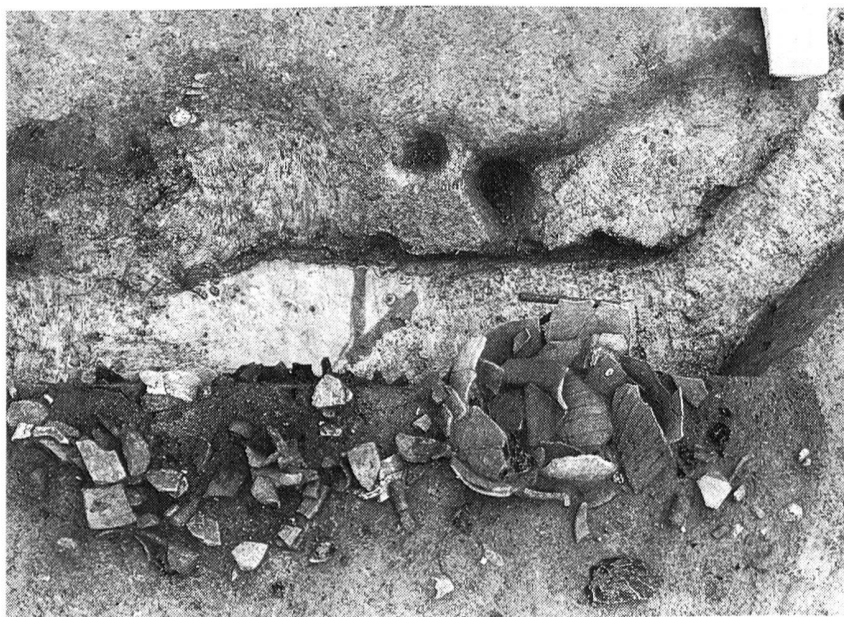
Fig. 111 Lully/En la Fin de la Faye. Vue de la deuxième partie des tombes n° 2 nord (urne à droite) et n° 2 sud en cours de fouille

pierres et de tuiles, ont été partiellement détruites par le passage de canalisations, drains et fossés modernes. Quant aux tombes à incinération, elles ont l'aspect de fosses généralement ovales, de grandeur variable (35 à 130 cm de long), à l'intérieur desquelles ont été déposées les cendres du bûcher et les offrandes. Dans quelques cas, nous avons pu reconnaître l'existence, à l'origine, d'un contenant en matériau périssable; trois sépultures nous ont livré des urnes en céramique (fig. 111).

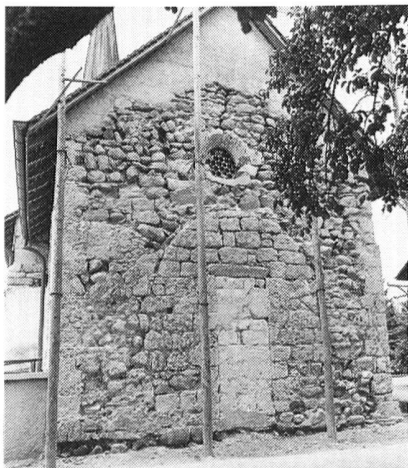
Fig. 115 Montbrelloz/St-Jean-Baptiste. Traces du chœur primitif, démoli

Deux grandes étapes de construction ont été mises en évidence (fig. 113). Lors de la première est construite une petite église, avec une nef charpentée prolongée d'un chœur quadrangulaire. Ce dernier a été démoli, mais il subsiste contre l'actuel mur de chevet des traces très nettes de ses murs latéraux, ainsi que de son voûtement en berceau en plein cintre (fig. 114 à 116). Les deux parties de l'édifice n'étaient pas reliées par un arc triomphal, mais seulement par une porte cintrée¹¹⁶. Une seule fenêtre médiévale est conservée dans l'ancienne nef, une baie rectangulaire à encadrement *chanfreiné* s'ouvrant dans le mur méridional¹¹⁷; deux autres baies devaient se trouver à l'emplacement des grandes fenêtres actuelles¹¹⁸.

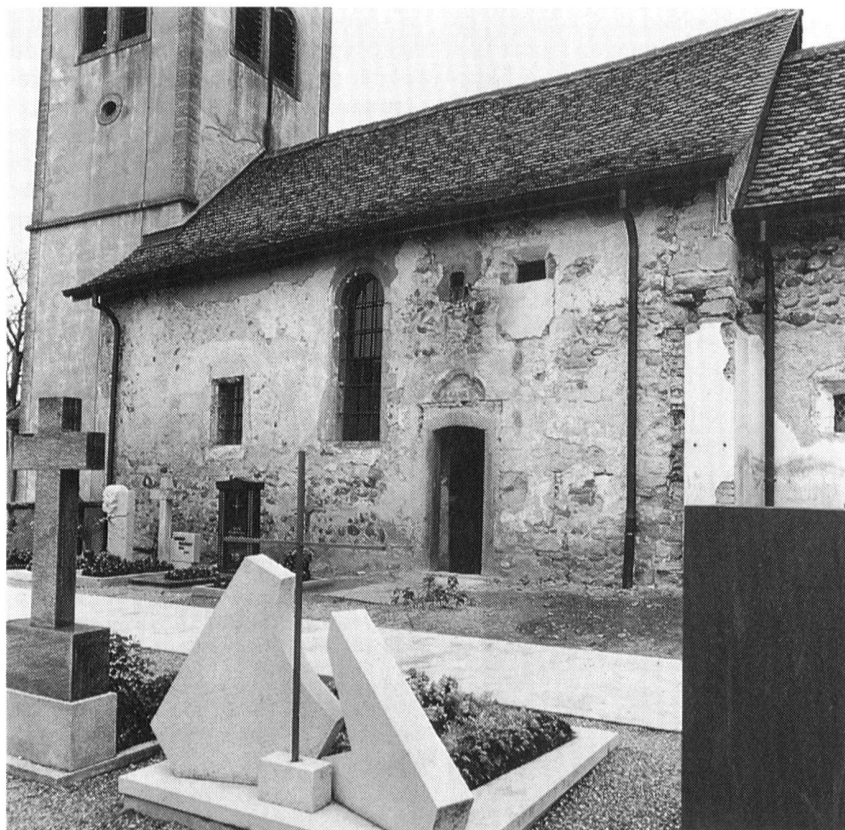
Fig. 118 Montbrelloz/St-Jean-Baptiste. Mur sud de la nef de la fin du XIII^e ou du XIV^e siècle, avec sa porte à arc trilobé, transformée au XVIII^e-XIX^e siècle, et les traces d'un contrefort à l'angle

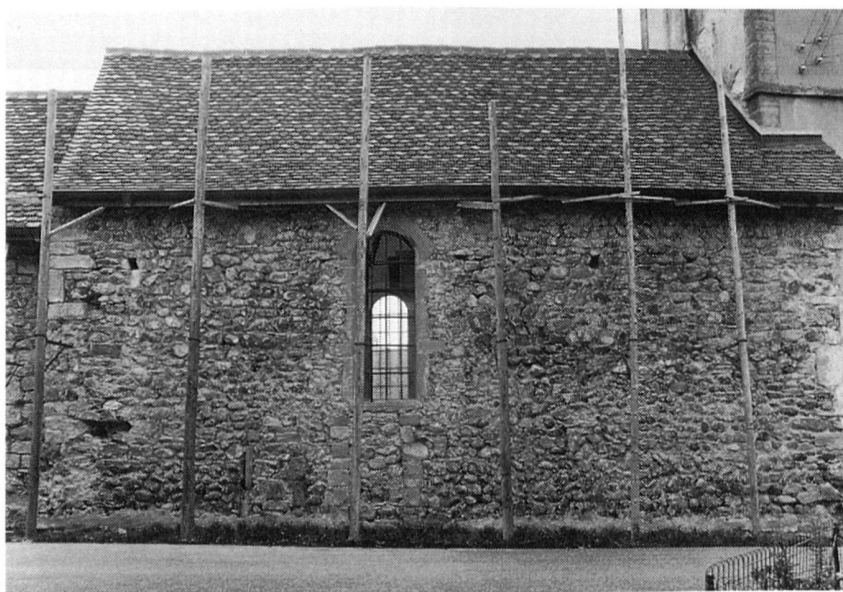
Fig. 120 Montbrelloz/St-Jean-Baptiste. Le mur nord de la nef montre les traces d'une porte, d'une armoire et des solivages d'un bâtiment qui y était accolé. Ce bâtiment a été démolit au plus tard au XVIII^e siècle

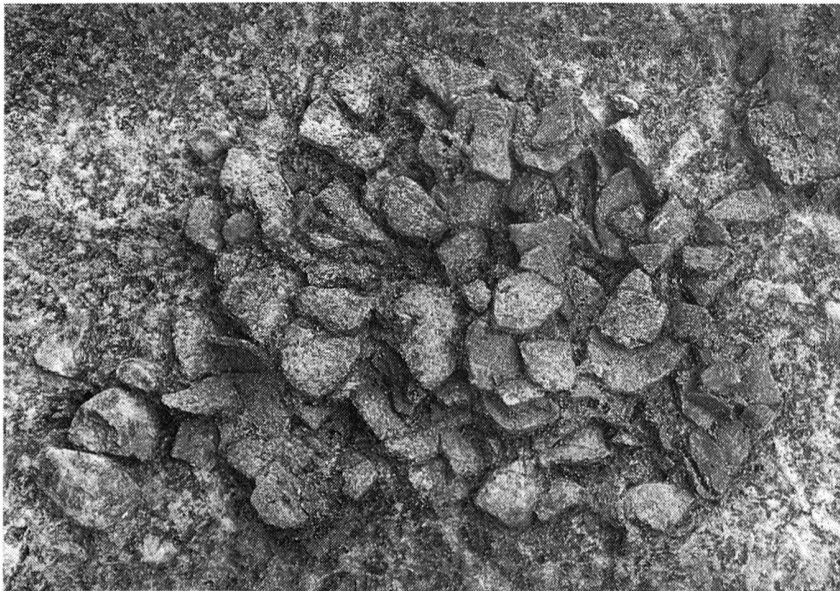
Abb. 123 Murten/Vorder Prehl 3. Str. 46.1
(Mittelbronzezeit), Anhäufung von
Scherben in einer Grube

2. Die Mittelbronzezeit: Etwa vierzig Zentimeter oberhalb dieser jungsteinzeitlichen Spuren hat ein sehr ausgeprägter mittelbronzezeitlicher Horizont über eine Fläche von 600 m² weit besser untersucht werden können. Pfostenlöcher mit und ohne Keilsteine, Streifen oder Anhäufungen von archäologischem Material (Abfallplätze), eingegrabene Behälter sowie verschiedenförmige Gruben (Abb. 123) konnten dieser Belegung zugeordnet werden. Nach wie vor in der Mitte des Tälchens gelegen, greift diese nun auch auf das Feuchtgebiet über und zeigt damit dessen fortschreitende Verlandung an. Besonders bemerkenswert sind die Keramikfunde, darunter eine schöne Serie von Scherben, die mit in Streifen angeordneten eingepprägten Dreiecken verziert sind und mehrere aussergewöhnliche Stücke wie ein Gefäss, dessen unterer Teil mit einem Strahlenmotiv geschmückt ist. Auch ausgeprägte X-Henkel und schraffierte Dreiecke finden wir in der breiten Palette der Verzierungen.

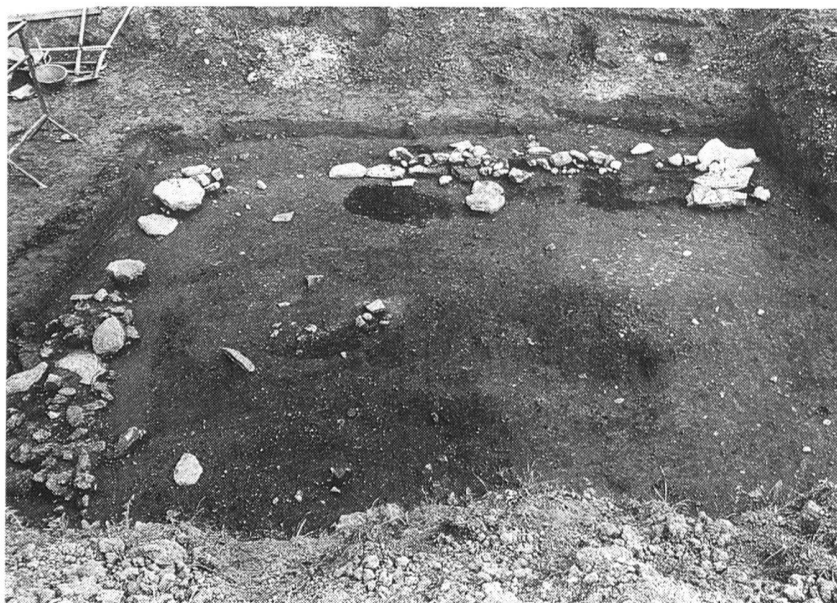
Fig. 125 La Roche/Villaret et Pomalet.
Vestiges de la forge

- des solins maçonnés, constitués d'une seule assise (largeur moyenne 35 cm), qui supportaient probablement une superstructure de bois. La destruction partielle de ces structures n'a pas permis de connaître les dimensions de l'édifice. Aucun matériel ne lui était associé;
- un mur de fondation (larg. 75 cm) dessinant un angle droit. La présence d'aménagements modernes à chaque extrémité (canalisation, chemin) a empêché la poursuite des recherches dans ce secteur;
- une forge médiévale dont seule la partie septentrionale a été fouillée (fig. 125). Construction légère à superstructure de bois, elle renfermait plusieurs fosses contenant du charbon de bois. L'analyse C14 de leur contenu date l'aménagement de cette forge au XIV^e
