Zeitschrift: Chronique archéologique = Archäologischer Fundbericht
Herausgeber: Service archéologique cantonal
Band: - (1994)

Artikel: [Rapports = Fundberichte]
Autor: Dafflon, Luc / Auberson, Anne-Francine / Bourgarel, Gilles
DOI: <https://doi.org/10.5169/seals-388973>

Arconciel

Pré de l'Arche

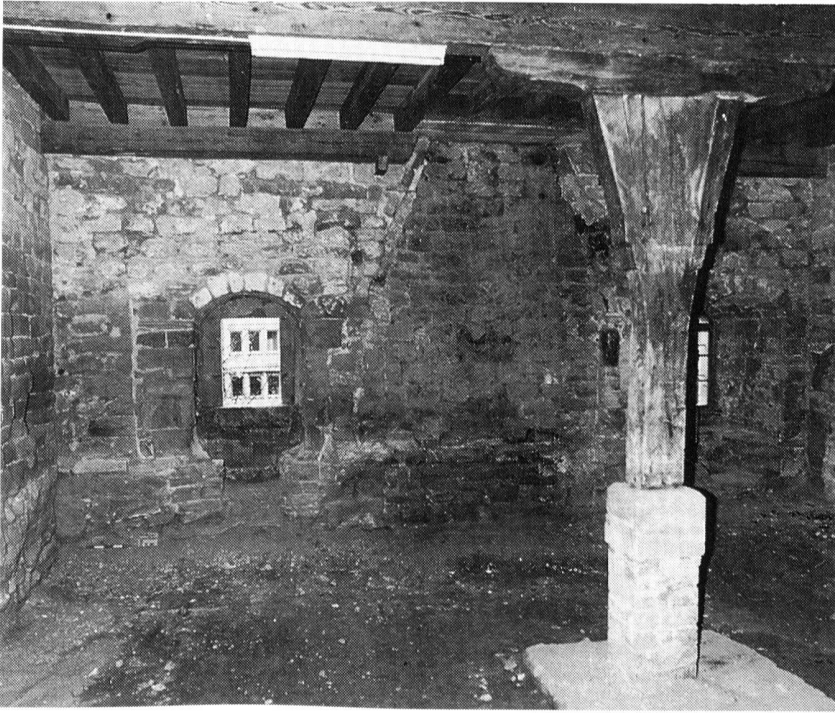
Fig. 130 Romont/Château. Le mur nord de la salle 002, avec les vestiges de la cheminée, encadrée d'archères transformées en fenêtres à la fin de l'époque gothique. Le pilier date des années 1538/40

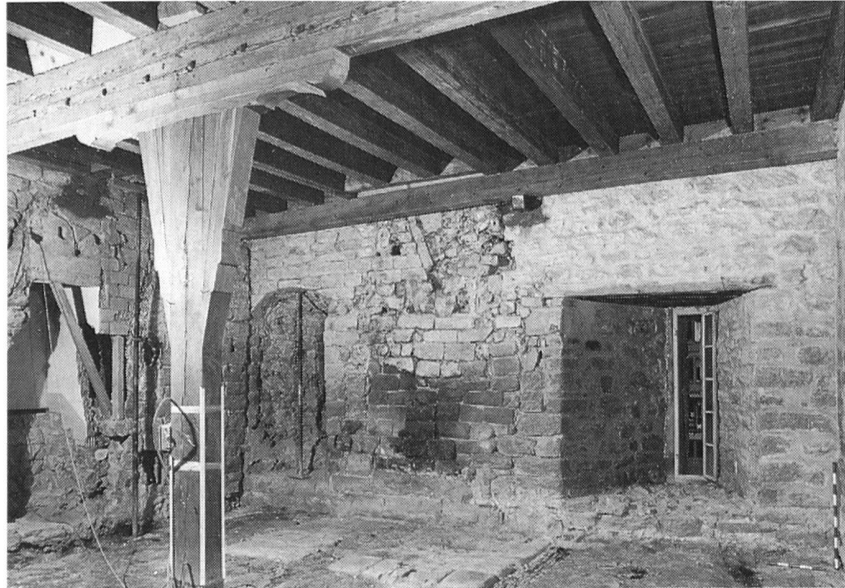
Fig. 133 Romont/Château. Reconstitution des salles 001 et 002 dans leur état du XV^e siècle

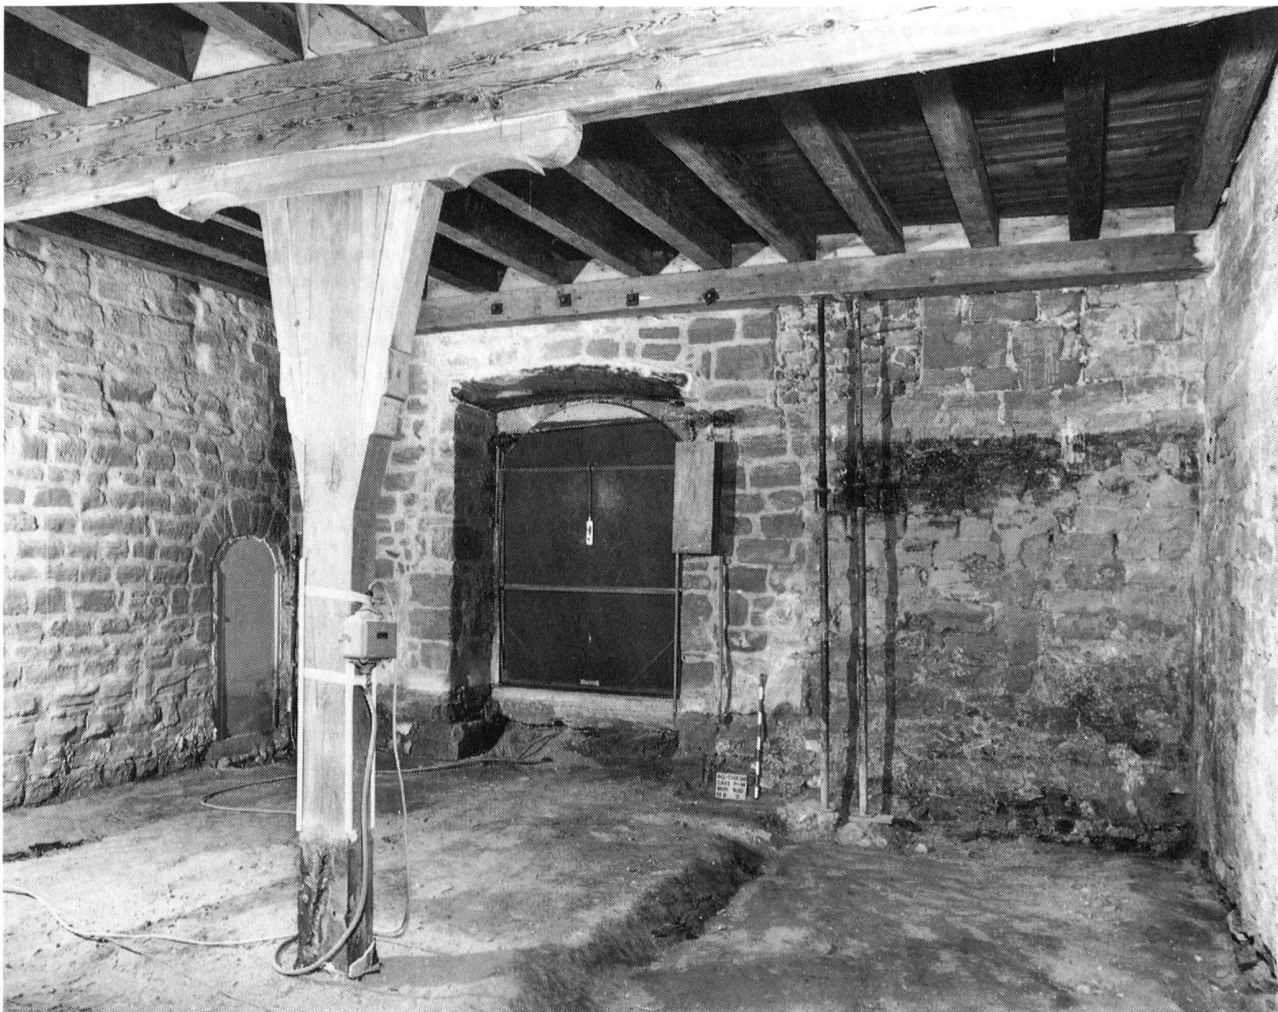
Fig. 135 Romont/Château. Extrémité sud de la salle 001. Les traces des deux petites fenêtres hautes du XIII^e siècle sont visibles de part et d'autre de la porte de 1542 environ

dans la seconde moitié du XV^e siècle¹⁵⁵. Seules deux ouvertures originales ont subsisté dans la façade sur cour de l'aile nord. Rectangulaires et *chanfreinées*, ces fenêtres haut placées éclairaient la salle 001¹⁵⁶ (fig. 134 et 135). Deux autres fenêtres du même type ont été percées peu après la construction dans la façade de la salle 002¹⁵⁷ (fig. 136). Aucune trace de porte reliant les deux salles à la cour n'a en revanche été mise en évidence, la circulation se faisant manifestement au travers des enfilades de pièces¹⁵⁸.

été daté par la dendrochronologie des automne/hiver 1538/39 et 1539/40¹⁶⁴ (fig. 130). Quant au linteau de la large porte sud de la salle 001, il a été coupé en automne/hiver 1541/42¹⁶⁵ (fig. 135). De plus, des baies supplémentaires, trois au nord et une à l'ouest, ont été percées au premier étage; sur l'une est inscrite la date de 1548¹⁶⁶. Ces travaux marquent un changement d'affectation

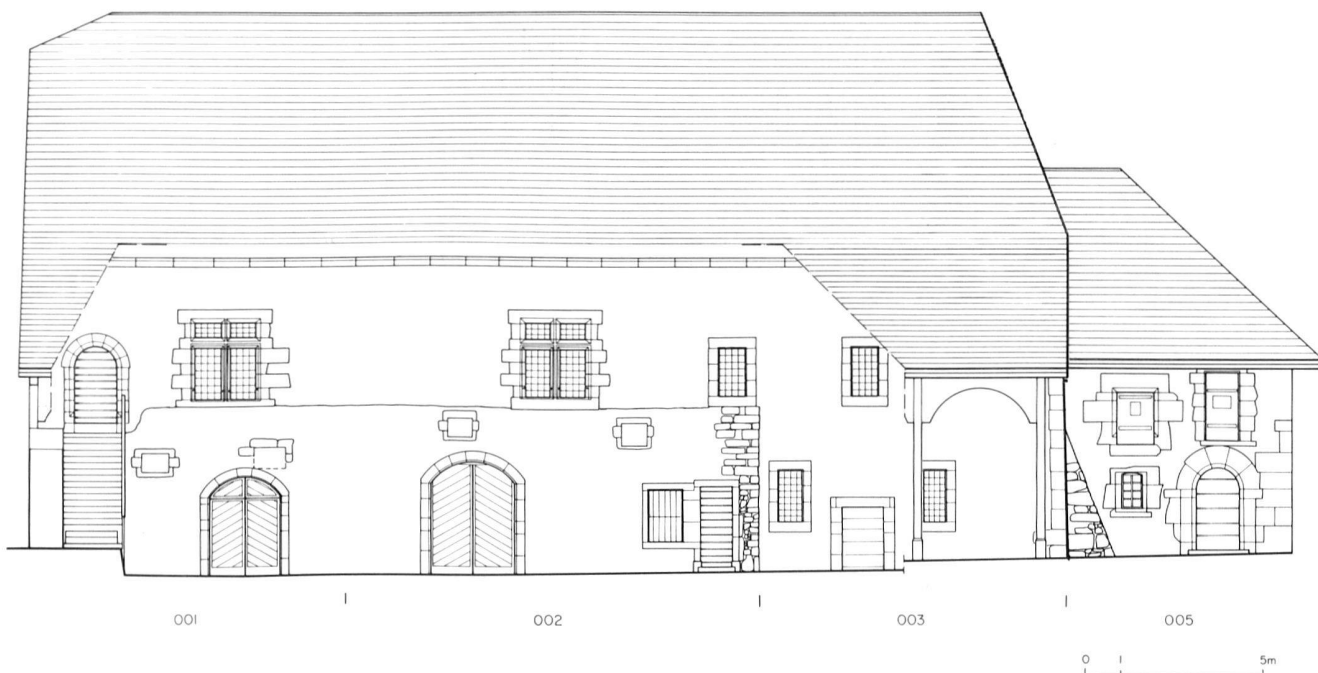
Fig. 136 Romont/Château. Relevé de la façade sur cour de l'aile nord; les chaînages d'angle restituent les limites des chantiers de construction successifs

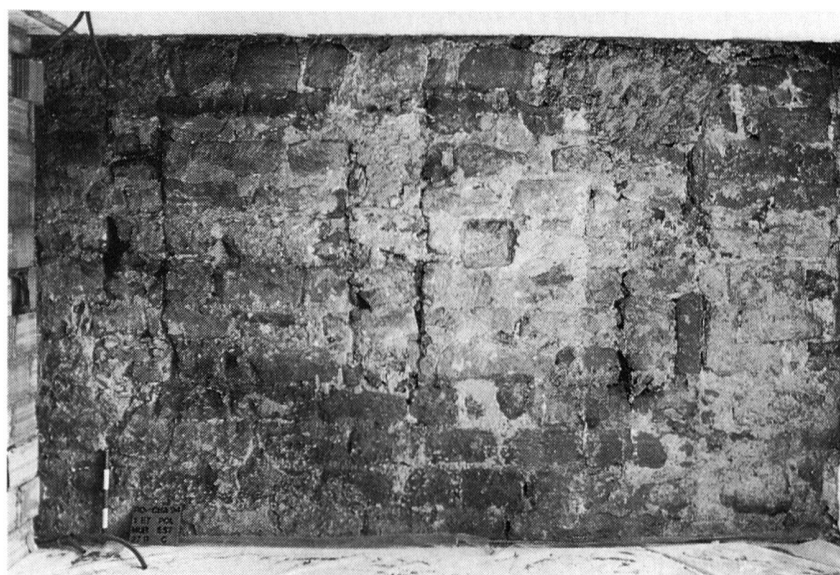
Fig. 137 Romont/Château. Baies gothiques ménagées au premier étage de l'aile nord, dans la façade occidentale

L'évolution des chantiers postérieurs est plus difficile à reconstituer, faute d'une étude archéologique complète. Un étage a tout d'abord été ajouté ou reconstruit sur l'aile nord. Il en subsiste trois étroites baies murées, rectangulaires et fortement ébrasées, dans l'ancien *mur de refend* occidental, devenu façade après la démolition de l'aile ouest¹⁶². Elles pourraient avoir servi à aérer un grenier (fig. 137).

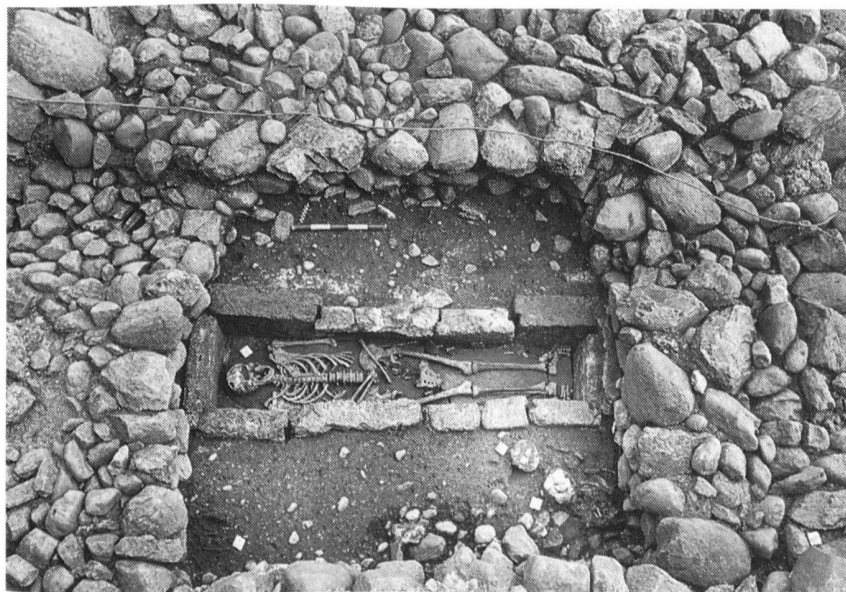
Fig. 141 Treyvaux/St-Pierre et St-Paul. Tombeau en blocs de tuf à l'intérieur du bâtiment de bois, VII^e siècle (?). Il a été recouvert par les fondations d'un clocher roman

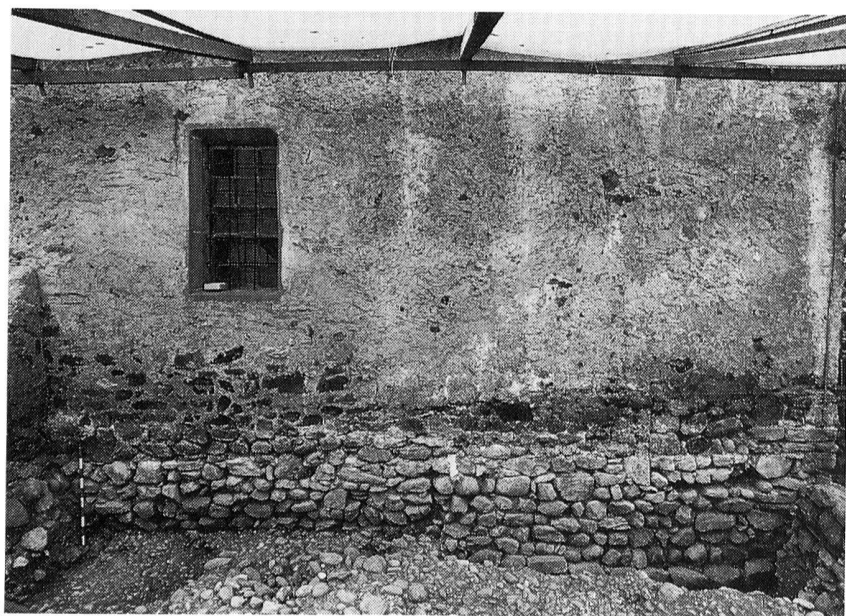
Fig. 143 Treyvaux/St-Pierre et St-Paul.
Mur nord de la nef reconstruit,
vers 1428 probablement, sur des
fondations antérieures. À gauche,
les fondations de la nef
romane, à droite, celles de l'al-
longement

La nef a, toujours à l'époque romane, été allongée de quatre mètres (fig. 143, 144 et 148). Les nouvelles maçonneries sont posées sur de puissantes fondations, bâties en moellons régulièrement assisés. Les élévations, encore partiellement conservées au sud, montrent que l'ancienne façade ouest a été démolie avant la construction de l'allongement. Elles sont percées d'une petite fenêtre en plein cintre s'ouvrant juste sous le plafond. Les élévations de la nouvelle façade et du mur nord ont été reconstruites par la suite et n'ont pas conservé leurs ouvertures origina-

Le clocher et le bâtiment ont été démolis en même temps, lorsque les élévations du mur septentrional et l'angle nord-ouest de la nef ont été rebâties, sur les fondations antérieures (fig. 143). Un étroit contrefort a été construit au même moment dans le prolongement de l'épaulement nord¹⁸⁸. La charpente de la nef a été reconstruite vers 1428 d'après la *dendrochronologie*¹⁸⁹; c'est sans doute à ce moment que le mur nord a été rebâti. Aucune fenêtre n'a laissé de trace dans ce mur, mais peut-être se trouvaient-elles à l'emplacement des deux larges baies actuelles¹⁹⁰.

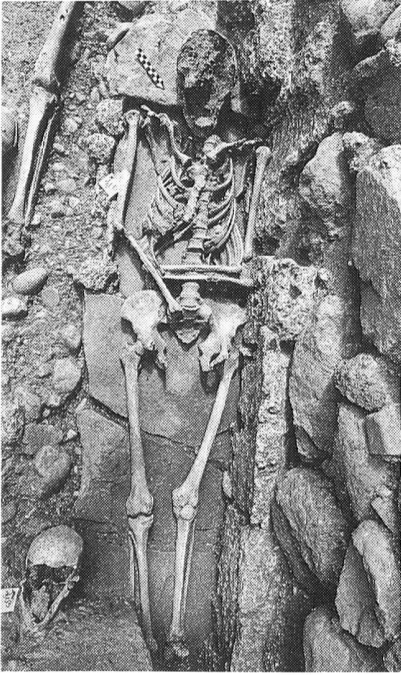
Fig. 145 *Treyvaux/St-Pierre et St-Paul.*
Tombeau maçonné anthropomorphe partiellement recouvert par le mur sud de la nef

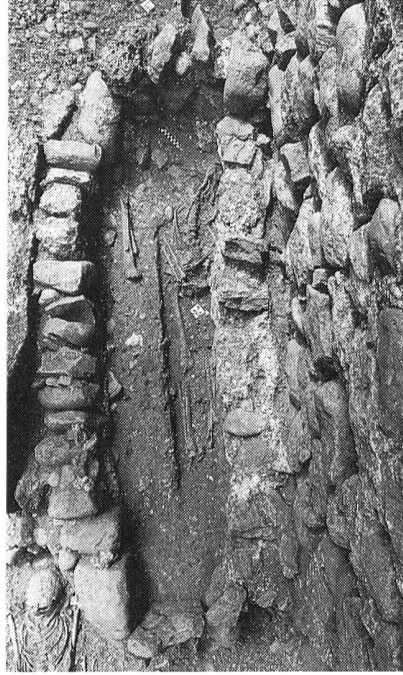
Fig. 146 *Treyvaux/St-Pierre et St-Paul.*
Tombeaux maçonnés superposés recouverts par le flanc nord du choeur gothique

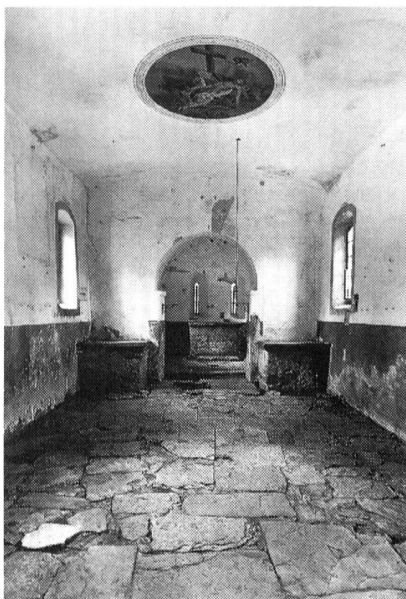
Fig. 151 (à gauche) *Treyvaux/St-Pierre et St-Paul. La nef et le choeur*

nord de la nef. Il présente néanmoins encore une forme dans la tradition romane, puisque son arc en plein cintre repose sur des *impostes* et est plus large que les *piédroits* (fig. 151). Deux explications peuvent être proposées pour cette reconstruction: l'entrée précédente, peut-être encore d'époque romane, était encore plus étroite; elle a alors été élargie, soit au contraire rétrécie, pour permettre l'établissement d'autels latéraux de part et d'autre. Seul un dégagement plus large des maçonneries permettrait de trancher.

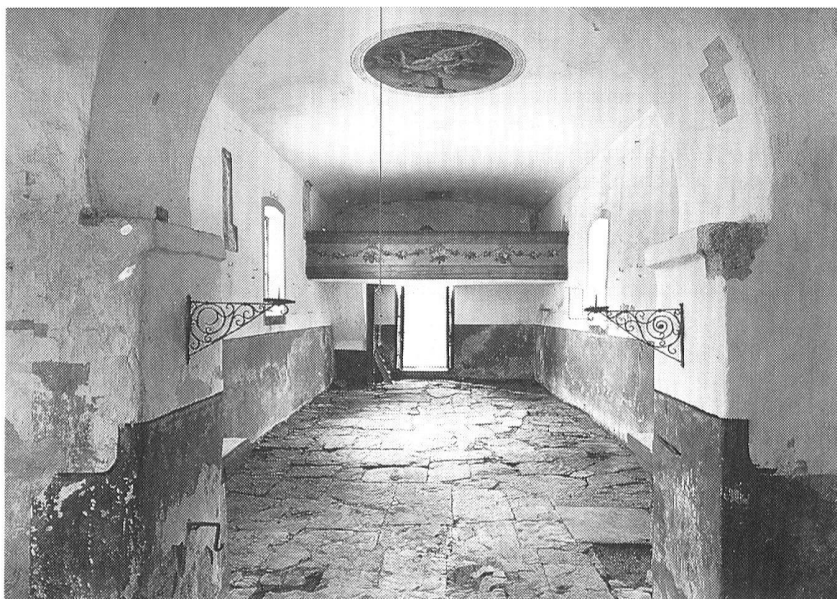
Fig. 153 Treyvaux/St-Pierre et St-Paul. La nef et sa tribune remaniées vers 1820
