Zeitschrift: Cahiers d'archéologie fribourgeoise = Freiburger Hefte für Archäologie

Artikel: La cave gallo-romaine des Roches à Cressier

Autor: Vauthey, Pierre-Alain / Bugnon, Dominique

La cave gallo-romaine des Roches à Cressier

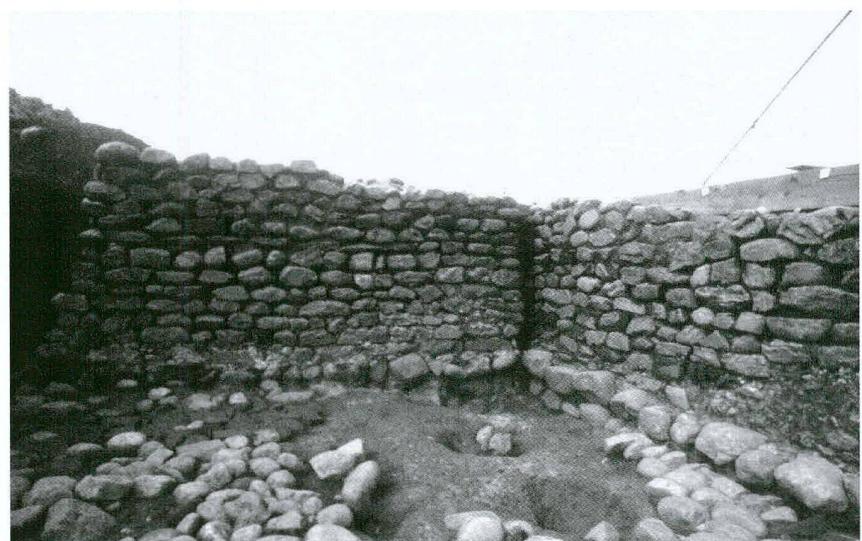
Fig. 3 L'angle nord-est de la cave avec le logement d'un poteau (P1)

Si le niveau excavé de la construction est relativement bien connu, la restitution de l'étage reste en revanche problématique. Les trois trous d'encastrement P1, P2 et P5 constituaient-ils des indices susceptibles de nous renseigner sur l'élévation supérieure du bâtiment? Il s'agit de logements de poteaux en bois placés verticalement dans les murs; l'empreinte la mieux conservée, P1, présentait encore une hauteur de 1,50 m (fig. 3). De section quadrangulaire (0,15 x 0,15 m environ), les pièces de bois ont été intégrées à la maçonnerie des murs lors de la construction du bâtiment. Elles ont été enfoncées au

parois. On relève par ailleurs que ceux-ci sont décalés vers le parement intérieur des murs alors qu'on s'attendrait, dans pareil cas, à les trouver au centre des murs. Si, depuis l'intérieur de la cave, P2 était masqué par 0,10 m de maçonnerie, P1 apparaissait sous forme d'une rainure dans le mur, ce qui pourrait indiquer des fonctions différentes pour ces poteaux. Ainsi l'hypothèse d'une élévation légère prenant appui sur ces montants semble peu vraisemblable. Malheureusement, vu l'état particulièrement lacunaire du plan de ce premier bâtiment, il manque trop d'éléments pour cerner la fonction exacte de ces poteaux.

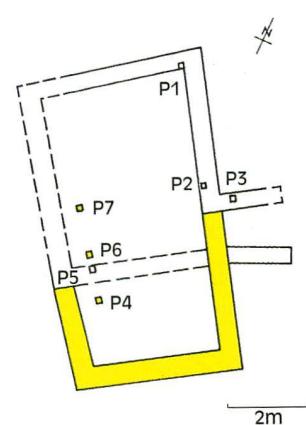
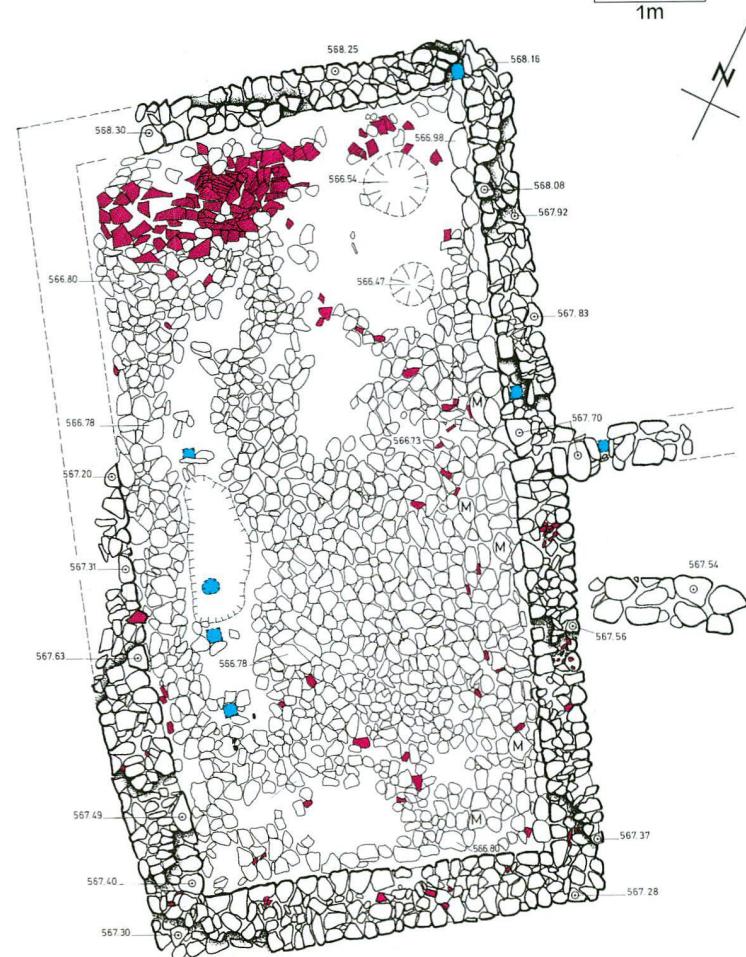
Fig. 4 a: plan détaillé de la cave; en noir: céramique; en rouge: tuile; M: meule fragmentée; en bleu: trous de poteau

b: plan schématique des phases avec structures numérotées; en blanc: phase 1; en jaune: phase 2

En fait, sur les deux niveaux que devait compter le bâtiment¹, seul le sous-sol semi-excavé est encore conservé (fig. 4 et 5). L'arasement des murs de ce local souterrain utilisé comme cave suit la dénivellation du terrain. De ce fait, le mur le mieux conservé se trouve côté amont de la construction et présente encore une élévation de 1,60 m. La profonde implantation du bâtiment dans le substrat molassique et le scellement de

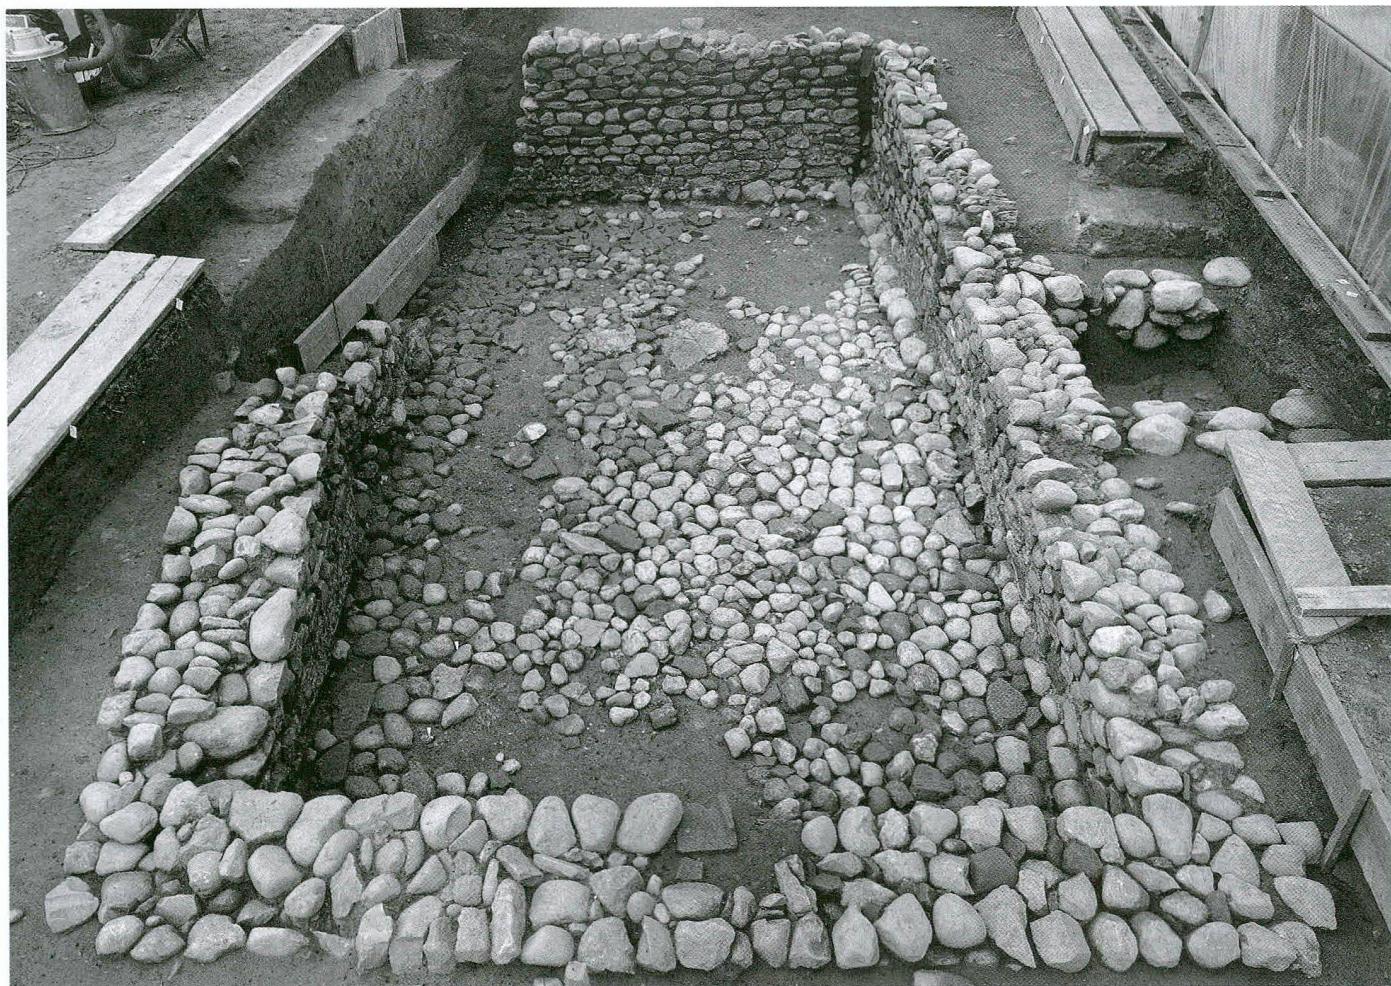
Fig. 5 La cave vue du sud

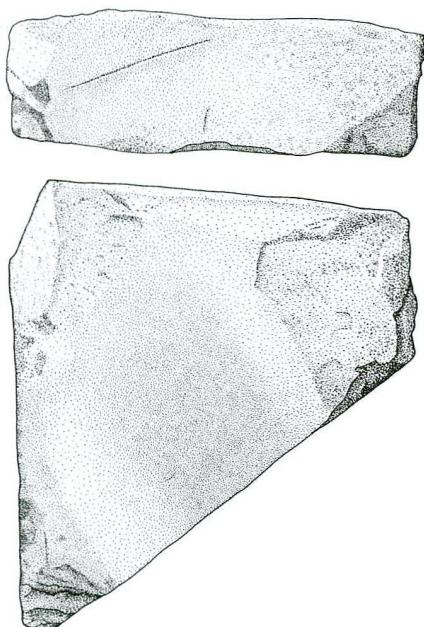
Fig. 7 Polissoir en grès (1:4)

clous, de nombreux tessons de céramique et de verre ainsi qu'un polissoir en grès (fig. 7). On relève en outre la présence de nombreux fragments d'enduits peints, certains comportant des stries d'accrochage en chevrons au revers. L'analyse de ces éléments⁹ permet de reconnaître deux ensembles picturaux homogènes. Un premier décor révèle une alternance de panneaux rouges rehaussés de figures humaines, et d'interpanneaux noirs, alors que le second ensemble, nettement plus pauvre, est constitué d'un fond blanc à décor linéaire. Ces peintures se rattachent à la seconde moitié du I^{er} siècle, voire au début du II^e siècle apr. J.-C. Ces enduits peints ne peuvent appartenir au bâtiment fouillé, mais se rattachent certainement aux bâtiments d'habitation d'un important établissement situé dans les environs.

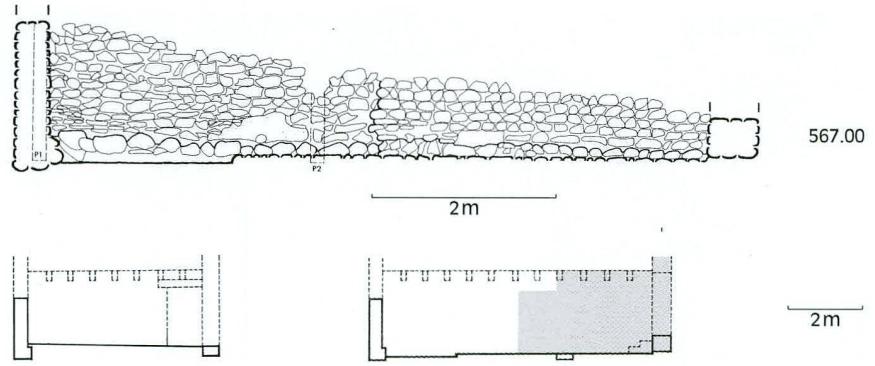
Fig. 6 a: coupe au niveau du parement du mur est de la cave; b: coupes restituées des différents états du sous-sol; en blanc: état 1; en gris: états 2 et 3; en traitillé: parties restituées

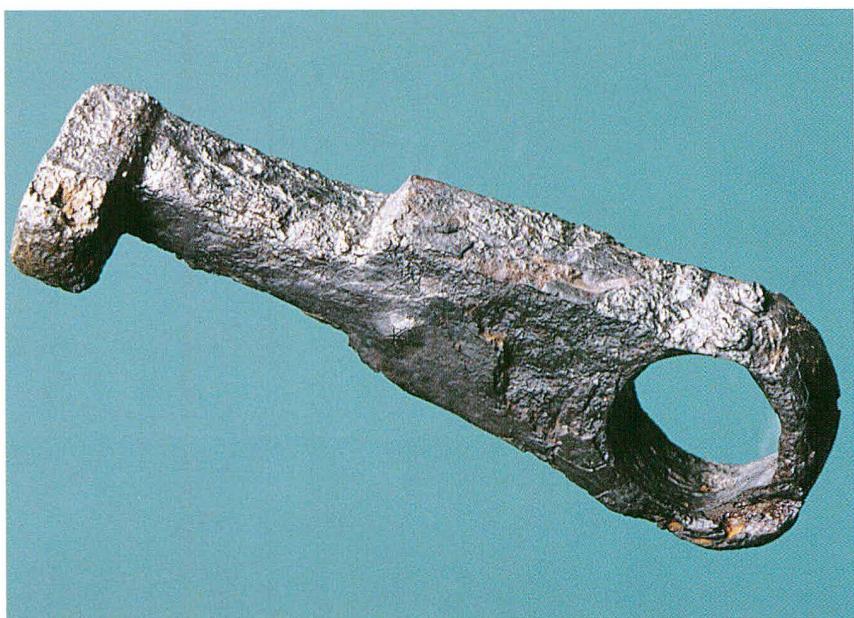
Fig. 9 Clé en fer

Ce comblement renfermait du mobilier, à savoir une petite clé en fer (fig. 9), une cinquantaine de

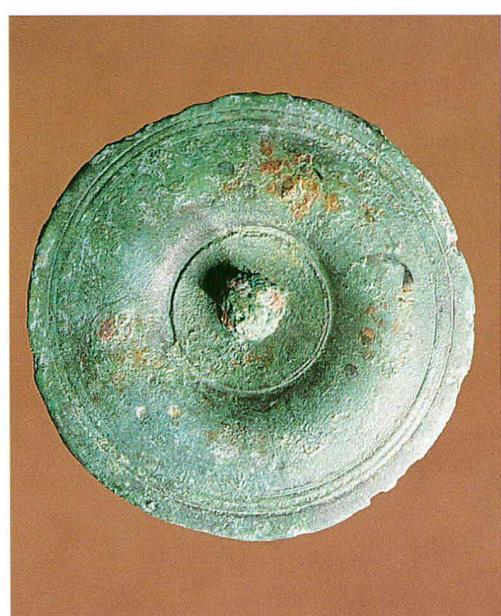
Fig. 8 Disque en bronze

Parmi les objets exhumés, signalons d'autre part un disque profilé en bronze (fig. 8). Cette applique décorative était fixée probablement sur du cuir au moyen d'une tige rivetée. La présence de cet élément trouvé dans les remblais de l'accès d'origine à la cave relève manifestement d'une perte.

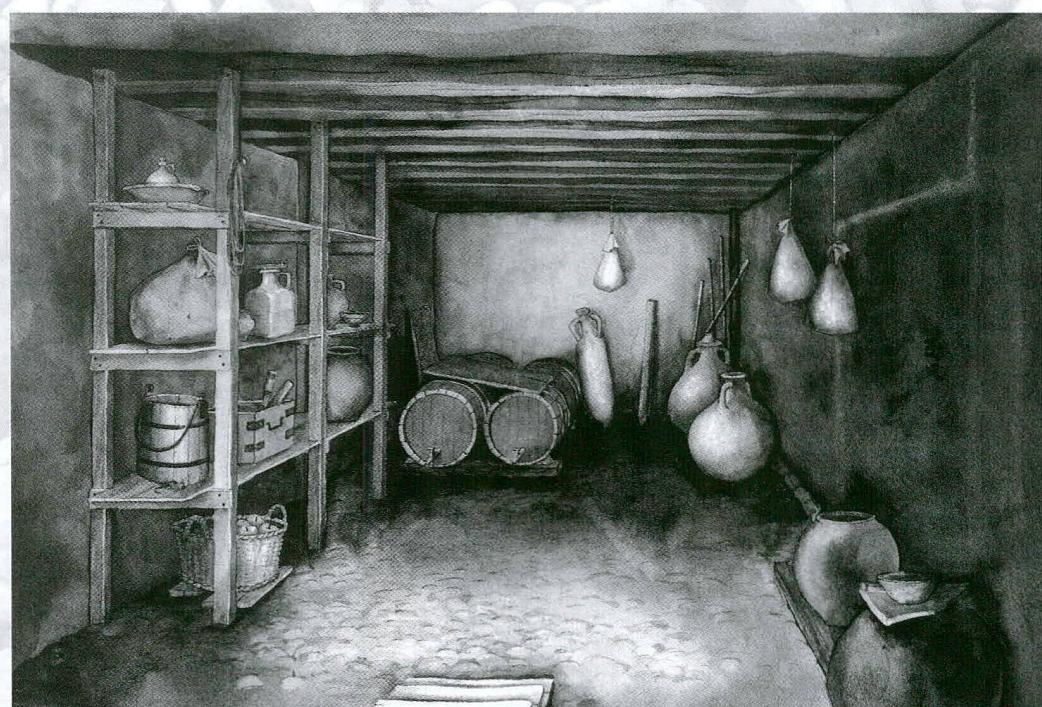
Fig. 11 Essai de restitution de la cave

Ce nouvel aménagement se singularise par deux anomalies: l'angle nord-ouest du local est tapissé de fragments de tuiles alors que l'angle opposé, complètement dégarni de pierres, présente deux fosses circulaires remplies de sable. L'absence de galets dans ces secteurs indique que cette zone n'était manifestement pas destinée à être foulée par les visiteurs de la cave. Les diamètres des deux dépressions (0,40 et 0,60 m environ), disposées à égale distance du même mur, conviennent parfaitement au stockage d'amphores

fichées dans le sol (fig. 11), mode d'entreposage régulièrement observé sur les sites romains⁷. Quant à la concentration de tuiles, elle évoque une zone de stockage de gros matériel, genre tonneaux, cuves en bois, dolia, etc. On peut imaginer que la profondeur d'implantation de cette partie de la cave pouvait assurer, grâce à sa relative fraîcheur, de bonnes conditions de conservation aux denrées alimentaires (vin, huile, sauce à poissons, salaisons, etc.).

La cave ne comportait cependant aucun cloisonnement ou réduit particulier. La suppression, lors de l'agrandissement de la construction, de l'ancien mur de façade sud prouve que l'on a précisément évité un compartimentage de la surface disponible, peut-être à cause des problèmes d'éclairage du local. Trois trous de poteau équidistants (P4, P6 et P7) étaient pourtant implantés le long du mur ouest de la cave. La section quadrangulaire de ces montants verticaux ($0,10 \times 0,10$ m) et leur alignement à 0,60 m d'un mur les désignent comme supports d'étagères. Ces éléments qui devaient prendre appui au niveau supérieur contre les poutres du plafond respectaient un entraxe de 1,20 m. Cet

intervalle nous permet par conséquent de restituer le rythme des solives du sol d'étage. En adoptant un demi-entraxe de 0,60 m pour ces poutres, soit une distance entre elles de 0,30 à 0,40 m⁸, on peut replacer exactement onze éléments sur la longueur du bâtiment ou sept dans le bâtiment originel. Notre hypothèse se trouve confortée par le fait qu'en reportant cet entraxe à partir de l'emplacement des montants d'étagères, on tombe pile sur le parement intérieur des murs.
