**Artikel:** Murten/Hauptgasse 24 : die Wechselfälle eines Stadthauses

**Autor:** Bourgarel, Gilles

# Murten/Hauptgasse 24, die Wechselfälle eines Stadthauses

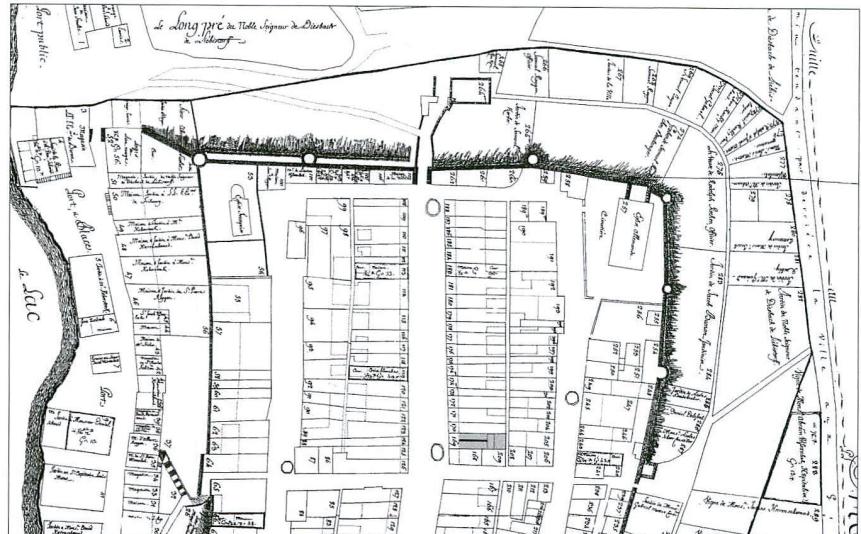
Abb. 2 Lage des Gebäudes, Auszug aus dem Katasterplan von 1772

Dieses Gebäude in der südöstlichen Häuserzeile der Hauptgasse ist eines der bescheidensten an der Schlagader der am Ende des 12. Jh. gegründeten Zähringerstadt<sup>1</sup> (Abb. 1 und 2). Das Haus besetzt die gesamte Fläche der senkrecht zur Strasse liegenden Parzelle und misst im Grundriss 24,50 m auf 5,70 m. Es ist dreigeschossig, hat einen Dachraum unter dem traufständigen Satteldach und ist teilweise unterkellert<sup>2</sup> (Abb. 3). Die Geschichte des Gebäudes beginnt mit dem grossen Stadtbrand vom 4. April 1416<sup>3</sup>. Nur das Schloss blieb damals verschont, und so ist das Haus in den Nachrichten darüber nicht eigens erwähnt. Wohl trägt einer der Pfeiler des Laubengangs die Jahrzahl 1567, doch scheint sich diese eher auf das Nachbarhaus Hauptgasse 26 zu beziehen. Die Eigentümer sind erst ab 1734 bekannt<sup>4</sup>. 1854 wird darin das «Café National» eröffnet, das 1937 einem bis 1968 bestehenden Kino Platz macht. Heute sind hier ein Café und Wohnungen eingerichtet. Dokumentiert sind der Neubau der Strassenfassade 1834/35, die Gestaltung des «Café National» 1893 und der 1937 erfolgte Umbau zum Kino. Dafür wurde das Haus auf der Hofseite zwei Geschosse hoch verlängert sowie das Erd- und das erste Obergeschoss ausgeräumt. Der steinerne Laubengang wurde 1944 durch einen Betonbogen ersetzt.

Fig. 2 Situation de l'immeuble, extrait du plan cadastral de 1772

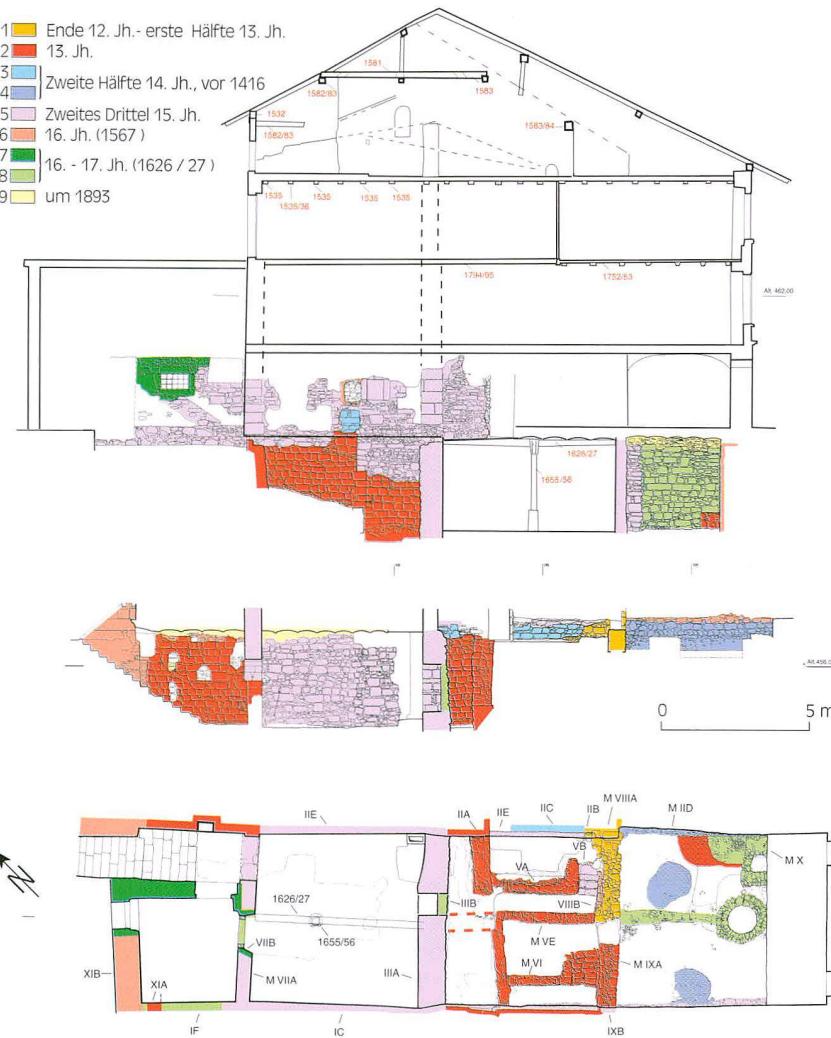
Abb. 3 a: Aufriss der westlichen Brandmauer; b: Aufriss der östlichen Brandmauer (Keller und Erdgeschoss); c: Grundriss des Kellers

Fig. 3 a: élévation du mur mitoyen ouest; b: élévation du mur mitoyen est (sous-sol et rez-de-chaussée); c: plan de situation du sous-sol

Bebauungsplan sie sich einordnen (Abb. 3.1). Es sind wenig tiefe, 58 bis 64 cm dicke Grundmauern, die in den Fundamenten der östlichen Brandmauer erhalten geblieben sind<sup>5</sup> und als Grundmauer der Hoffassade eines nicht unterkellerten Gebäudes im rechten Winkel abzweigen. Gegenüber der Strassenflucht, ohne Laube gerechnet, um 12,60 m zurückversetzt, läuft dieses Kieselbollenfundament nur über die halbe Breite der Parzelle, nämlich über 2,85 m (Abb. 4). Gehört es zu einem der ältesten Häuser der Stadt? Das ist gut möglich. Aber die wenigen erhaltenen Reste erlauben keinen endgültigen Schluss. Es lässt sich höchstens vermuten, ein nicht unterkellertes schmales Haus, weitgehend aus Holz gebaut, habe lediglich die vordern zwei Drittel der Parzelle besetzt und einen sieben Meter tiefen Hinterhof freigelassen. Die zeitliche Abfolge der Befunde und der Mauercharakter zeigen, dass der Bau zwischen der Gründung

Wahrscheinlich wurden sie bald nach der Anlage der Keller, aber noch vor dem Brand, aus Stein neu aufgemauert, wie das eine für andere Häuser erlassene Verordnung<sup>5</sup> von 1380 verlangte (Abb. 3.3). Ziegelfragmente im Brandschutt lassen vermuten, dass sich die Brandschutzmaßnahmen nicht auf steinerne Brandmauern beschränkten, sondern auch das Material der Eindeckung entsprechend gewählt wurde. Die Verlängerung der östlichen Brandmauer auf der Hofseite geht vielleicht auf eine Verordnung von 1397 zurück, die den Bau von Brandmauern und die Abgrenzung der Parzellen regelte. Ein direkter Zusammenhang zwischen dieser Verordnung und den brandgeröteten Mauerpartien an der Hauptgasse 24 lässt sich indes nicht mit Sicherheit herstellen (Abb. 3.4).

Beim schlechten Erhaltungszustand des Gebäudes geben die Jahrringmessungen an den noch vorhandenen Balken<sup>11</sup> die wichtigsten Auskünfte (Abb. 3.6).

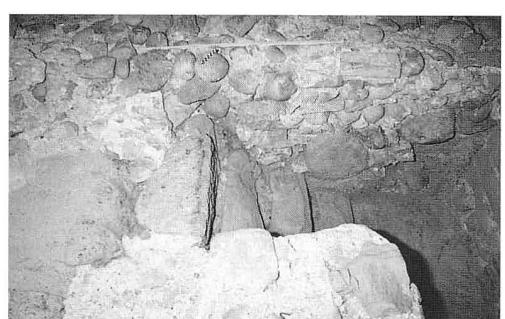
Abb. 4 Mauerreste des ältesten Gebäudes, im Vordergrund die Kellertreppe aus dem 13. Jahr- hundert

Fig. 4 Vestiges de la première maison, au premier plan les escaliers d'accès à la cave du XIII<sup>e</sup> siècle

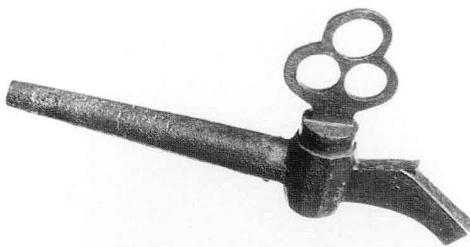
Abb. 6 Zapfhahn, um 1460

Ausser einigen Ofenkachelscherben, wohl des 15. Jahrhunderts, sind zwei Objekte aus den Schuttplanien besonders wichtig: ein Zapfhahn aus Bronze (oder Messing) könnte aus dem mitt- leren Drittels des 15. Jahrhunderts stammen (Abb. 6), denn er gleicht ähnlichen Stücken aus den Burgen Alt-Wädenswil ZH und Alt-Regens- berg ZH<sup>7</sup> von etwa 1460. Das zweite ausser- gewöhnliche Objekt ist eine Schelle mit dem Wappen Humberts des Bastarden von Savoien (1377-1443). Humbert residierte wahrscheinlich, wenn auch nur zeitweilig, zwischen 1403 und 1432 in Murten, bevor er das Schloss Cheneau in Estavayer-le-Lac übernahm und zu seiner wich-

Fig. 6 Robinet, vers 1460

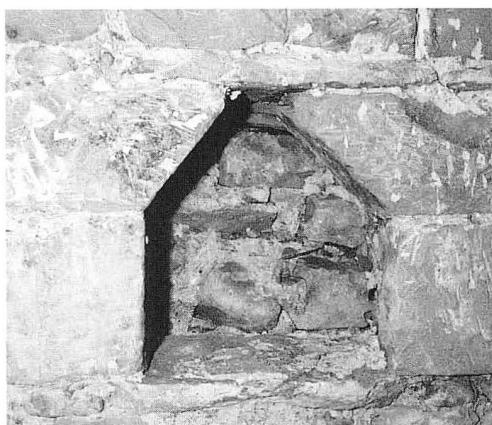
Abb. 7 Leuchternische im Kellerhals aus dem 13. Jahrhundert

Fig. 7 Niche d'éclairage de l'entrée de la cave du XIII<sup>e</sup> siècle

Unter den Lauben befindet sich eine Mauerpartie mit einer kleinen Leuchternische. Das zeigt, dass die von der Strasse her in die Keller führenden Treppen schon am selben Ort lagen wie heute (Abb. 7). Diese Anordnung könnte meinen lassen, dass die Vorderflucht des Hauses hier verlaufen und die Parzelle einmal um die Breite des bestehenden Laubengangs verkürzt worden wäre.

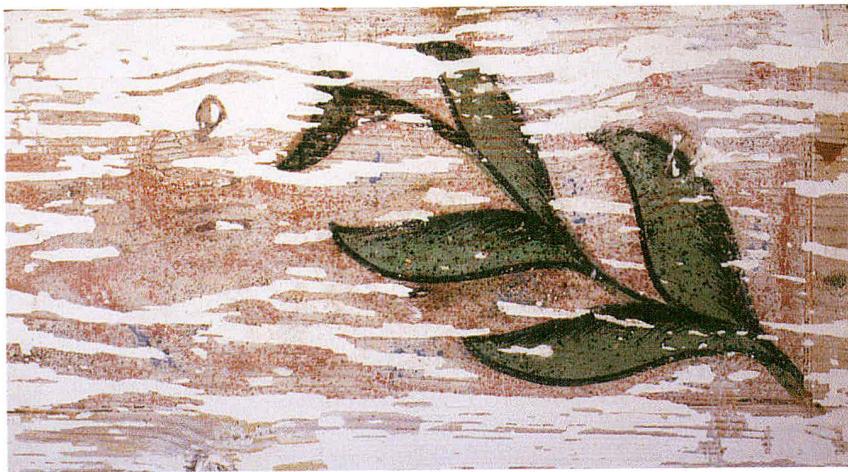
Abb. 9 Zweites Obergeschoss, Südseite, Decke von 1535/36 mit Malereiresten

Fig. 9 Deuxième étage sud, vestiges du plafond de 1535/36 avec restes de décor peint

Das Dach wird 1583/84 erneut angehoben und erreicht im Süden seine heutige Höhe. Im Norden bleibt die Traufe zwei Meter weiter unten, die Straßenfassade zählt weiterhin blos ein Obergeschoss. Die wenigen im Erdgeschoss und im zweiten Stockwerk aufgedeckten Malereireste stammen vielleicht aus dieser Zeit (Abb. 9).

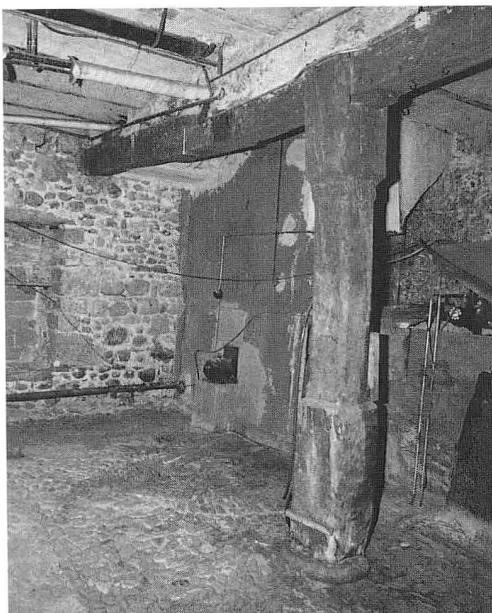
Abb. 10 Keller, Mitte 15. Jahrhundert, mit Unterzug von 1626/27 und Stud von 1655/56

Fig. 10 Cave du milieu du XV<sup>e</sup> siècle avec le sommier de 1626/27 et le pilier de 1655/56

Ausser einem Unterzugbalken von 1626/27 im Keller und dem eichenen Stud von 1655/56, der ihn stützt, sind im Haus keine Elemente aus dem 17. Jahrhundert mehr vorhanden.

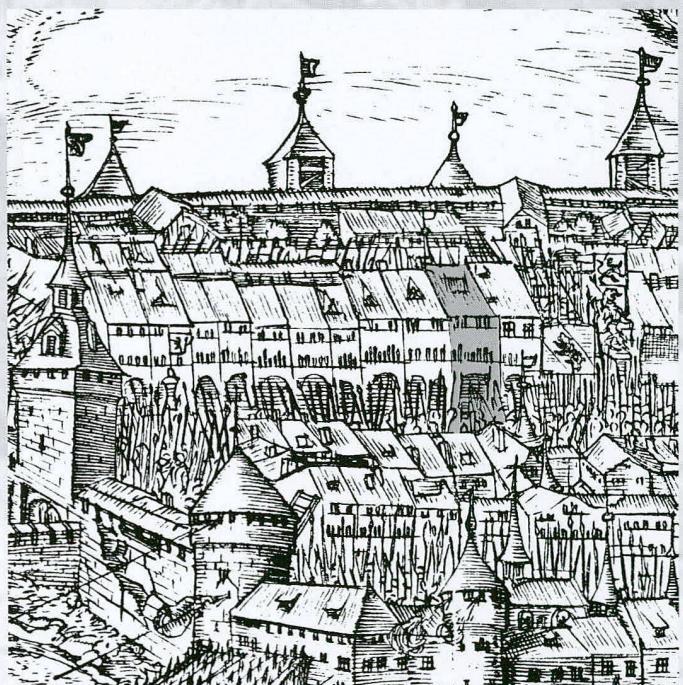
Abb. 11 Das Haus Hauptgasse 24 um 1609, Ansicht von Martin Martini (Ausschnitt)

Vermutlich im 16. Jahrhundert sind die Westmauer und die Nordmauer des Vorkellers unter der Laube ganz neu gebaut worden. Doch ist wahrscheinlich, dass die Tragjoche der Laube weiterhin zum Teil aus Holz waren, wie die im Jahr 1609 gezeichnete Ansicht von Martin Martini nahe legt. Hier ist die Laube mit einem waagrechten Sturz, also gewiss einem Balken, über gemauerten Pfeilern dargestellt. Auch zählt das Gebäude jetzt zwei Obergeschosse, muss also zwischen 1584 und 1609 aufgestockt worden sein (Abb. 11).

Fig. 11 La Hauptgasse 24 vers 1609, extrait du panorama de Martin Martini
