Du nouveau au Mont-Vully : bilan de la campagne 2001

Près de 20 ans après les dernières recherches archéologiques de terrain sur l'*oppidum* celtique du Mont-Vully, une fouille de sauvetage préventive effectuée au niveau de l'une des portes présumées de la fortification apporta son précieux lot d'informations sur les techniques de construction de cet imposant système défensif.

Du nouveau au Mont-Vully. Bilan de la campagne 2001

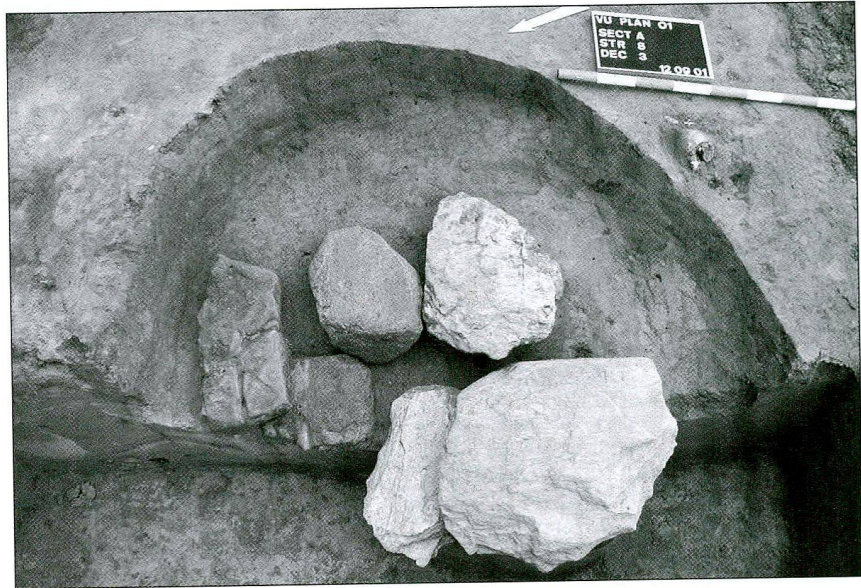
Fig. / Abb. 7

La construction pierreuse observée à la base de P8
Die Steinsetzung auf der Sohle von P8

Dans la dernière rangée (n° 3), toujours du nord-ouest vers le sud-est, sept poteaux ont été observés. Premier de la ligne, P8 fait également partie du dispositif de la porte à ailettes rentrantes. A ce titre, et contrairement aux autres poteaux de la rangée, il était donc partiellement visible en façade. Il est d'ailleurs intéressant de signaler qu'il présentait plusieurs singularités par rapport aux autres (voir fig. 6): ses dimensions plus importantes (diamètre maximal de 0,90 m) d'abord et un dispositif pierreux tapissant partiellement la base de sa fosse ensuite (fig. 7). Constitué d'une demi-douzaine de blocs et de galets, cet «empierrement» n'offrait pas véritablement un plan horizontal: au sud-ouest se trouvait une dalle de schiste au pendage marqué vers le centre. Comme explication à cet aménagement exceptionnel, nous avons proposé lors de la fouille l'hypothèse d'une double nécessité éprouvée par les constructeurs celtiques: la stabilisation du substrat sableux peu ferme à cet endroit d'une part, le réglage de l'inclinaison du poteau d'autre part. Par ailleurs, un enrichisse-

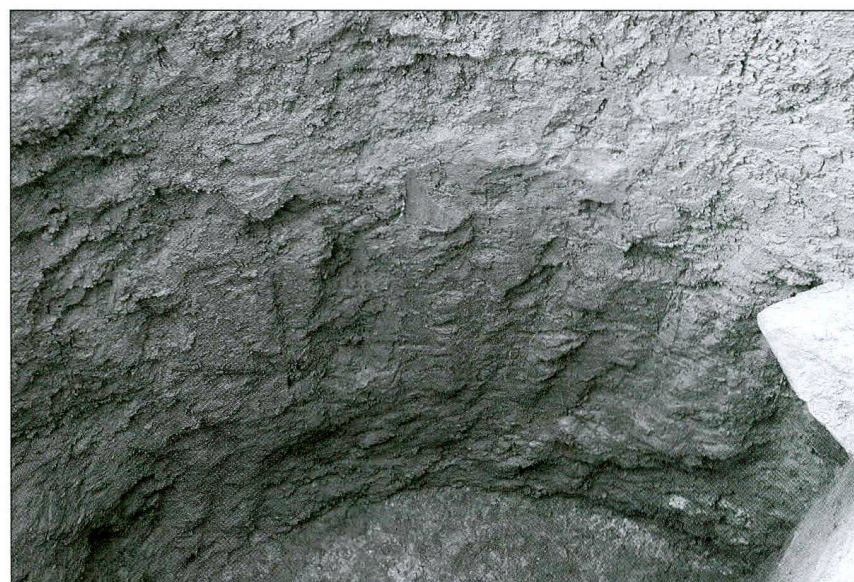
Fig. / Abb. 9

Traces de travail laissées par un outil effilé et appointé, observées contre les parois de la fosse de P2

une série de marques allongées, fines et parallèles. Nous les interprétons comme les empreintes des traces laissées par un outil effilé, du genre «barre à mine», utilisé pour le creusement de la fosse d'implantation (fig. 9). Si, à son niveau d'apparition, le négatif du poteau accusait une forme franchement rectangulaire (0,55 x 0,35 m), il présentait une section circulaire quelque 0,50 m plus bas. Cette modification coïncide avec un épaississement relativement marqué du poteau à partir de ce niveau. En outre, la lecture du profil fait état d'une légère inclinaison du poteau vers l'extérieur du rempart.

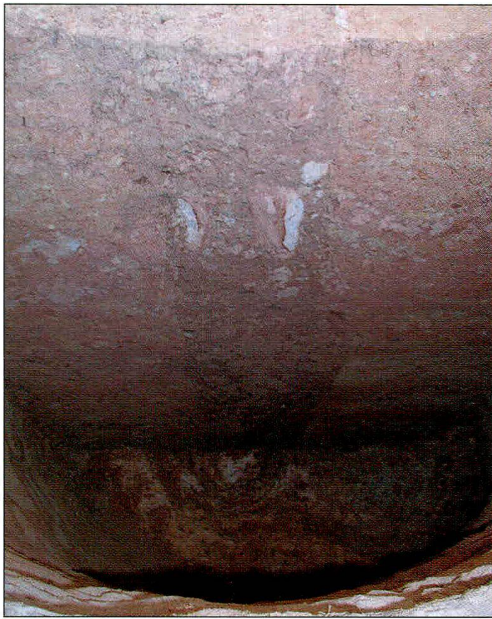
Fig. / Abb. 10

Fosse d'implantation de P3, vidangée partiellement jusqu'à sa base (profondeur: 1,50 m). Le profil irrégulier du négatif atteste l'absence de mise en forme de la base du poteau

Le poteau P3, partiellement dégagé en 1984, a fait l'objet d'une documentation plus consistante en 2001. Sa fosse d'implantation, de forme grossièrement ovale, atteignait un diamètre maximum de 1,70 m. Le négatif du poteau, clairement rectangulaire (0,50 x 0,35 m), se situait plus ou moins au centre de la fosse (voir fig. 6; fig. 10). La forme irrégulière de sa partie inférieure irait dans le sens d'un équarrissage partiel du tronc, la partie basale ayant été laissée à l'état brut.

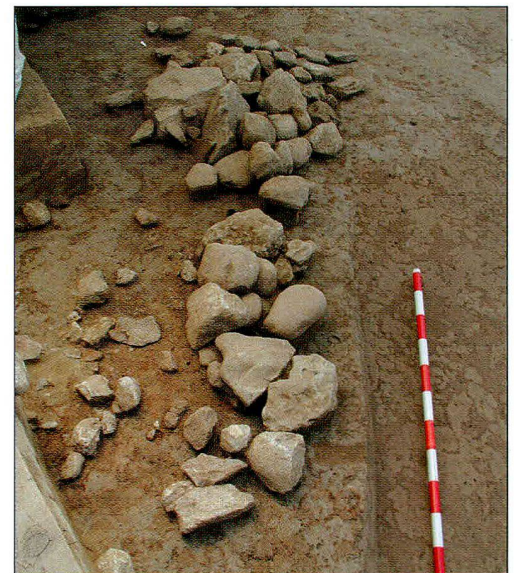
Fig. / Abb. 11

La structure 13 avec son caractère nettement linéaire, photographiée depuis le nord. Désaxée par rapport au reste de l'ouvrage défensif, elle demeure énigmatique

Cet aménagement en pierres sèches plutôt linéaire qui, suivant un axe pratiquement nord/sud, se développait sur trois mètres de longueur au moins, était constitué de galets morainiques, et de pièces en molasse, fréquemment posés à plat et parfois disposés sur deux niveaux (fig. 11).

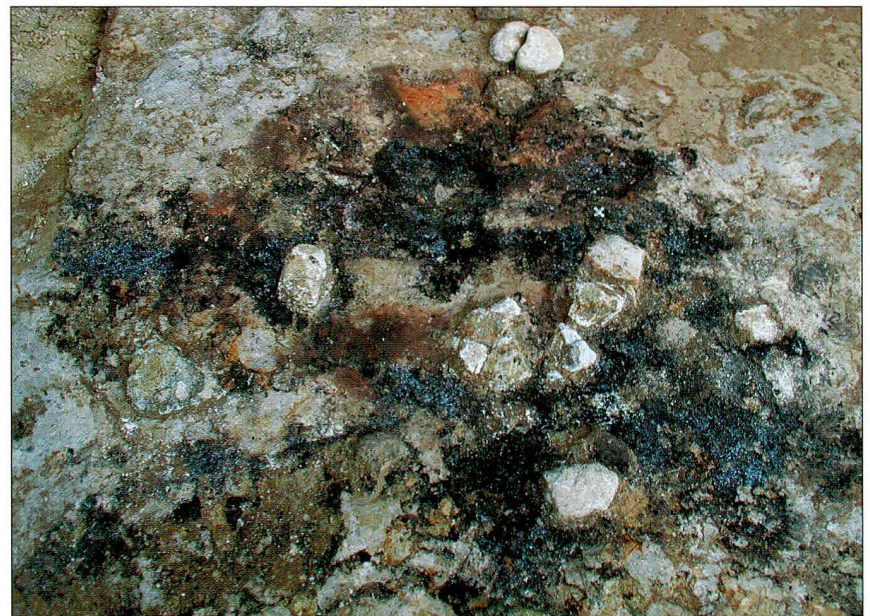
Contrairement aux deux précédentes, la structure 23a se présentait sous la forme d'une anomalie purement sédimentaire (fig. 13). Occupant une surface d'environ un mètre carré, elle se situait à proximité immédiate de la structure 23b, côté ouest. Ses contours particulièrement irréguliers et l'éparpillement des charbons vont dans le sens d'une absence relative de structuration. Manifestement, il s'agit d'un foyer posé à

même le sol. Cette anomalie était principalement constituée d'un tapis plus ou moins dense de paillettes de charbon de bois dont l'épaisseur pouvait par endroits atteindre plus d'un centimètre. Ça et là, des zones rubéfiées à la coloration brun-jaune tirant sur le rouge avec une variation de gammes jusqu'au gris étaient visibles, particulièrement concentrées dans la partie nord-est de l'anomalie. De fins vermicules blanchâtres, peut-être des cendres, accompagnaient ces différents éléments. Un sédiment terreux de couleur brune ainsi que des lambeaux d'argile verdâtre surmontaient partiellement mais directement la surface foyère. Enfin, une série de galets reposait également sur le tapis de charbons. Située à l'interface entre la base des remblais et la couche 4, cette structure paraît contemporaine des empièvements 13 et 23b. Malgré leur fort degré d'imprécision, les résultats d'une datation ^{14}C obtenue sur des charbons de bois (Ua-19571: 2310 ± 60 BP) ne viennent pas contredire cette allégation. Avec un écart à 1 sigma, les données après calibration donnent deux pics de probabilité, l'un entre 410 et 350 BC (35,90%), l'autre entre 320 et 200 BC (32,30%). Avec un écart à deux sigma, nous obtenons une fourchette de datation s'échelonnant entre 550 et 150 BC (92,5%).

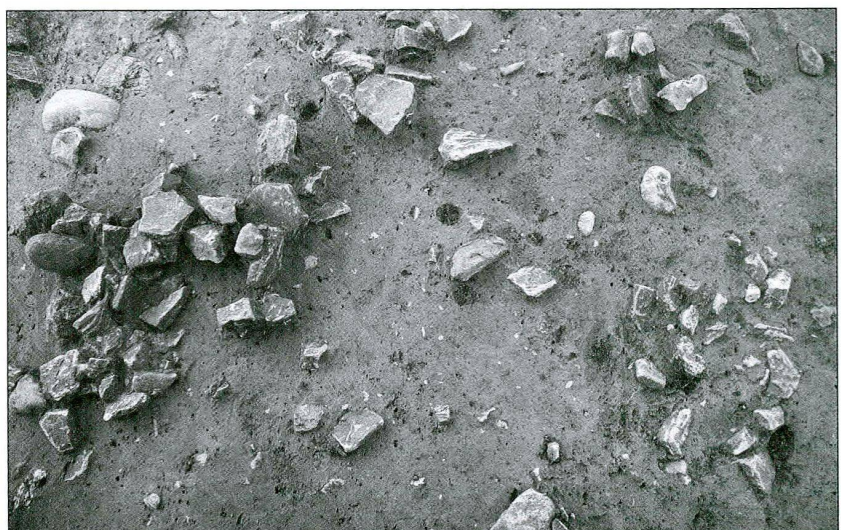
Fig. / Abb. 17
Détail d'un amas de déchets de taille de blocs molassiques
Anhäufung von Abfallresten, die beim Behauen von Molasseblöcken anfielen
