Michel Mauvilly
avec la collaboration de
Luc Dafflon
Eugenio Garcia Cristobal
Pascal Grand

Près de 20 ans après les dernières recherches archéologiques de terrain sur l'*oppidum* celte du Mont-Vully, une fouille de sauvetage préventive effectuée au niveau de l'une des portes présumées de la fortification apporta son précieux lot d'informations sur les techniques de construction de cet imposant système défensif.

Du nouveau au Mont-Vully. Bilan de la campagne 2001

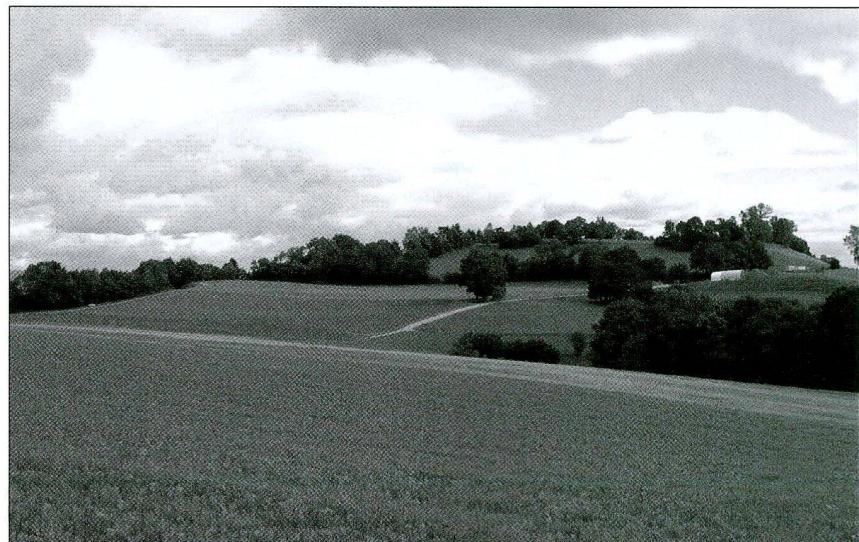
Fig. / Abb. 1

L'oppidum du Mont-Vully depuis l'ouest. La fouille de 2001 se situe à l'emplacement de la serre
Das *Oppidum* auf dem Mont-Vully, von Westen aus gesehen. Die Ausgrabung von 2001 fand an der Stelle statt, an der sich das Zelt befindet

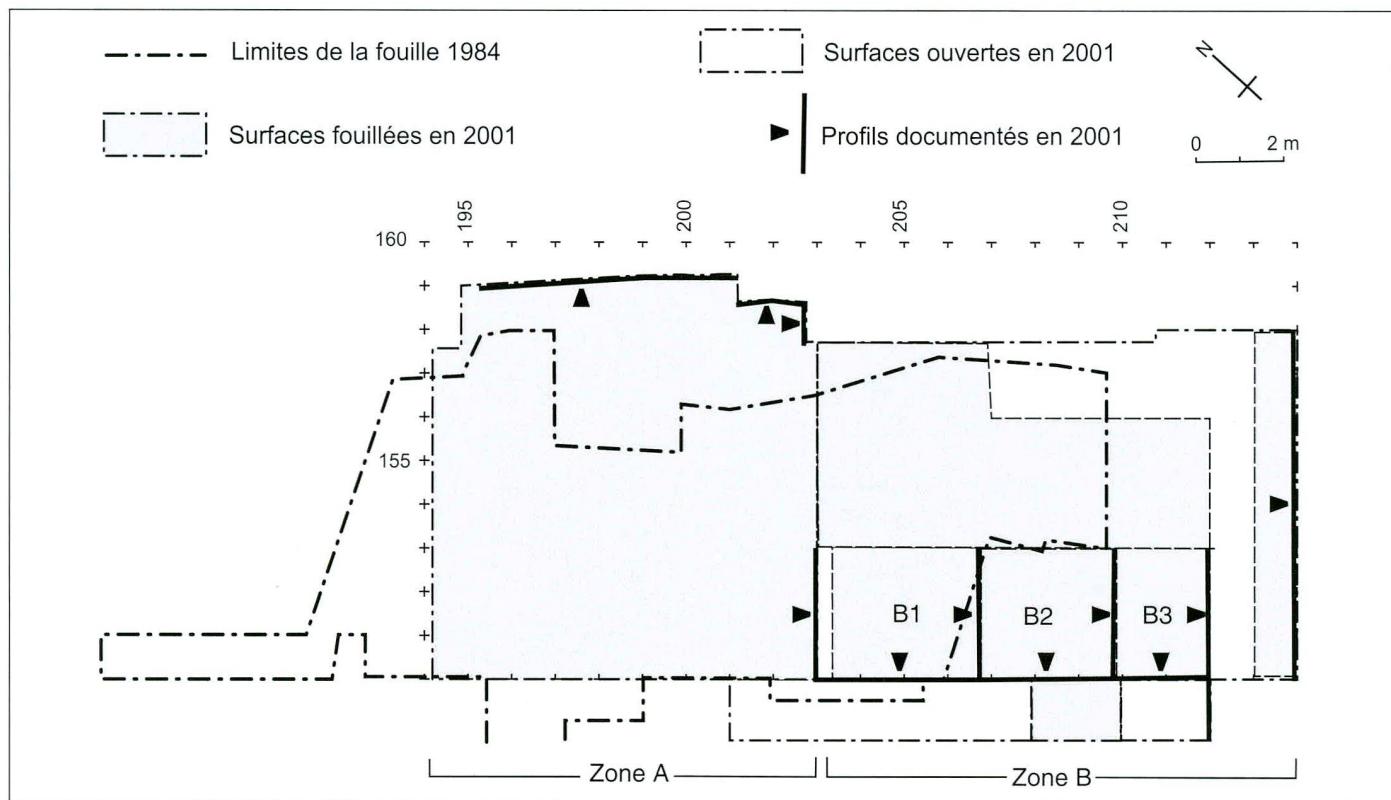
Fig. / Abb. 3
Plan schématique de la zone de la porte P1 documentée en 1984 et 2001
Schematischer Plan der Zone von Tor P1 nach der Dokumentation von 1984 und 2001

La surface ouverte en 2001 fut divisée en trois secteurs de dimensions variables, soit, du nord-ouest vers le sud-est (fig. 3):

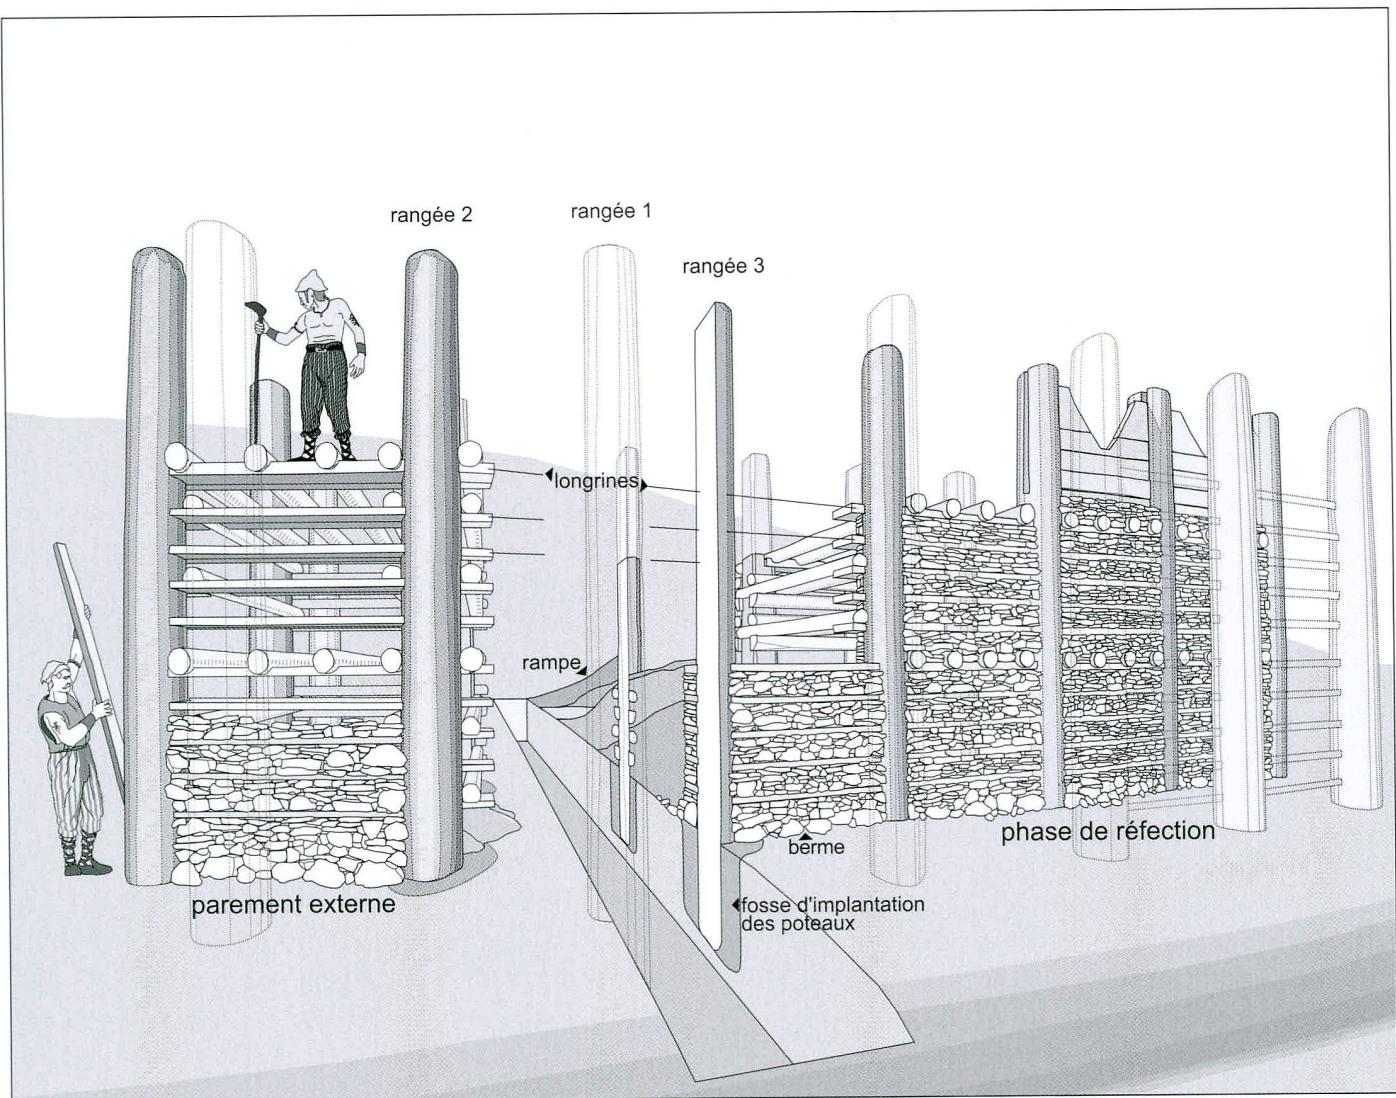
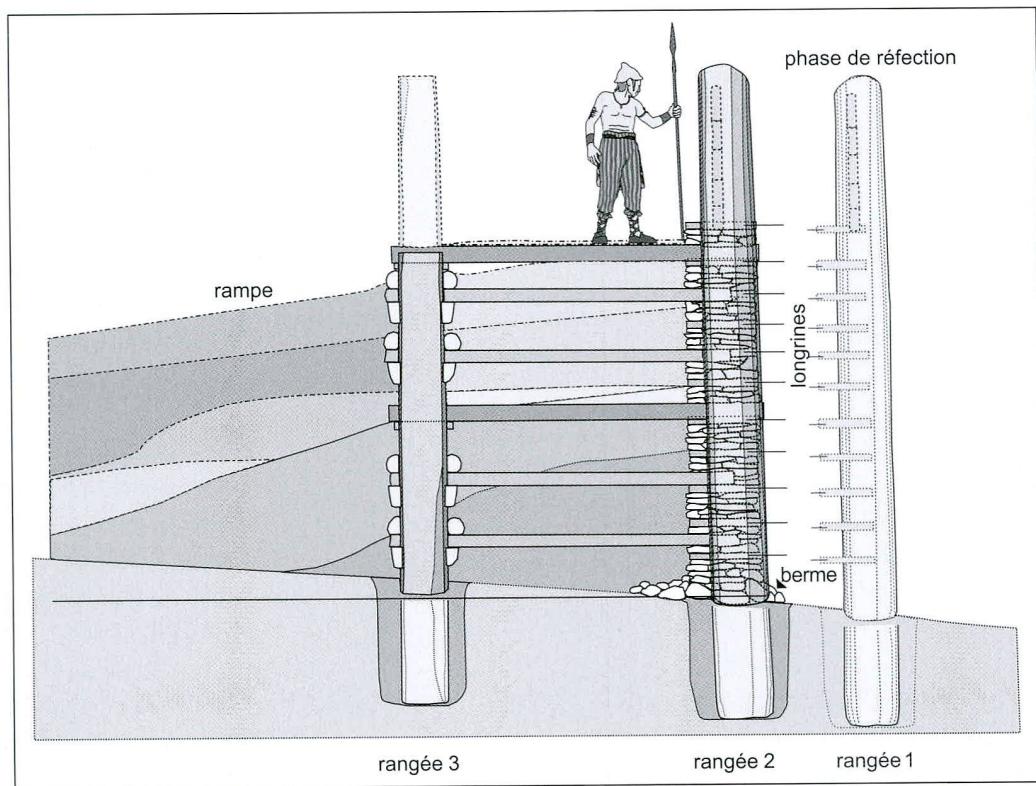
Fig. / Abb. 4
Dessin-guide et proposition de reconstitution du rempart d'après les données de la fouille de 2001
Vorschläge zur Rekonstruktion der Befestigungsmauer nach den Ergebnissen der Ausgrabung von 2001

Le rempart proprement (fig. 4) dit se composait d'une armature en bois constituée d'éléments verticaux (poteaux) et horizontaux (longrines, carrelets) dont l'alliance avait pour mission d'assurer l'ancre au sol et la stabilité de l'ensemble. Si les poteaux, de par leurs dimensions et leur enfoncement, ont laissé de profondes empreintes, l'identification de la poutraison horizontale fut nettement moins évidente⁵. Dans la phase de construction originelle, les poteaux se répartissaient manifestement tout le long du rempart,

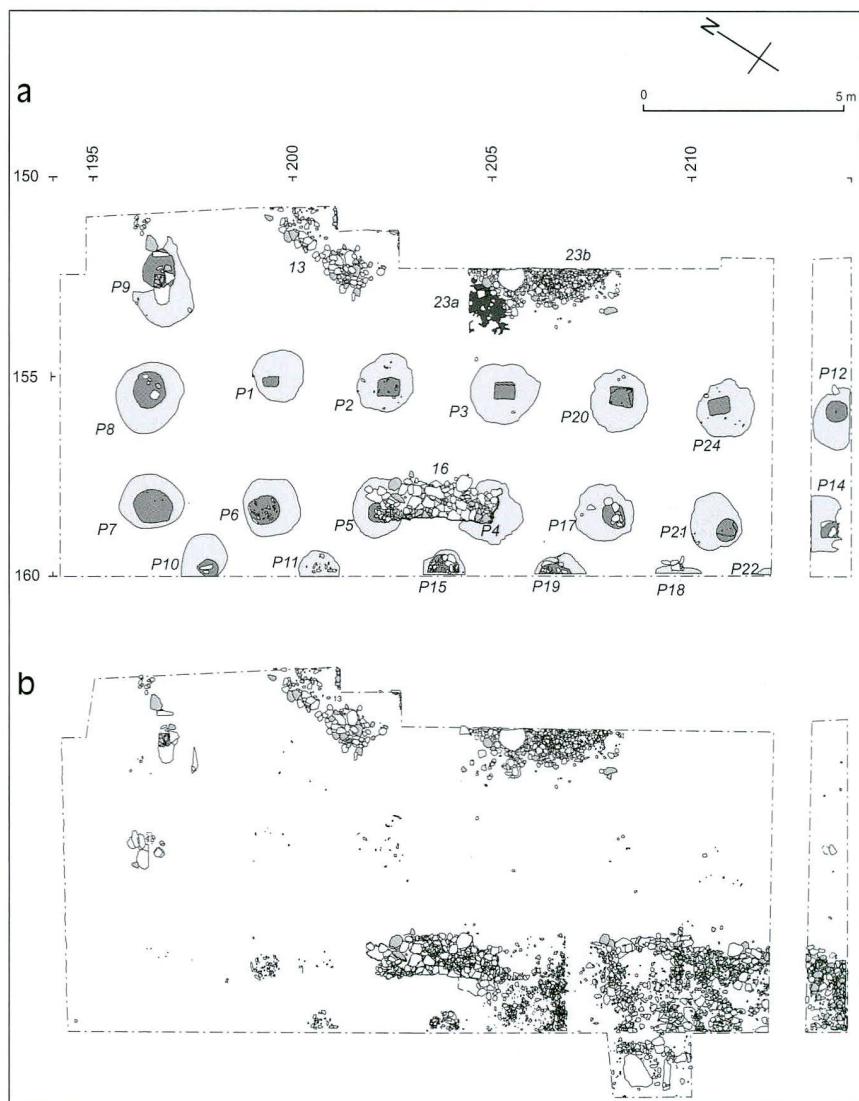
Fig. / Abb. 5

a) plan général des structures évidentes; b) plan général pierre à pierre
 a) Übersichtsplan der wichtigsten Strukturen; b) detailgetreuer Übersichtsplan

S'agissant de l'armature de base de la construction du rempart (fig. 5), les trous de poteau (P) ont généralement fait l'objet d'une attention particulière à la fouille. Ils se répartissent, comme nous l'avons vu plus haut, au sein de trois rangées numérotées, d'aval en amont, de 1 à 3. Par rapport à la nomenclature utilisée en 1984⁹, notre première rangée correspond au parement externe n° 2, la deuxième au parement externe n° 1, et la troisième au parement interne. Le poteau P9 marquant l'aillette rentrante du dispositif d'entrée¹⁰ n'appartient à aucune des trois lignes précédentes; il a été traité à part.

Plusieurs structures ont été découvertes à l'arrière des rangées de poteaux (voir fig. 5).

Pour les deux empierrements (structures 13 et 23b), l'obliquité de leurs lignes directrices par rapport à celles du rempart (voir fig. 5) mérite d'être soulignée. Celles-ci sont par contre plus conformes à celle du remblai qui accuse à cet endroit de la construction un pendage est/ouest. L'hypothèse d'un radier-support et/ou radier-stabilisateur utilisé lors de la construction gagne en consistance. Toutefois, la présence du foyer 23a qui fait manifestement corps avec l'empierrement 23b vient compliquer la compréhension de l'ensemble. Compte tenu de l'absence de matériel archéologique directement associé, la fonction et le cadre de l'utilisation de cette structure de combustion restent indéterminés.

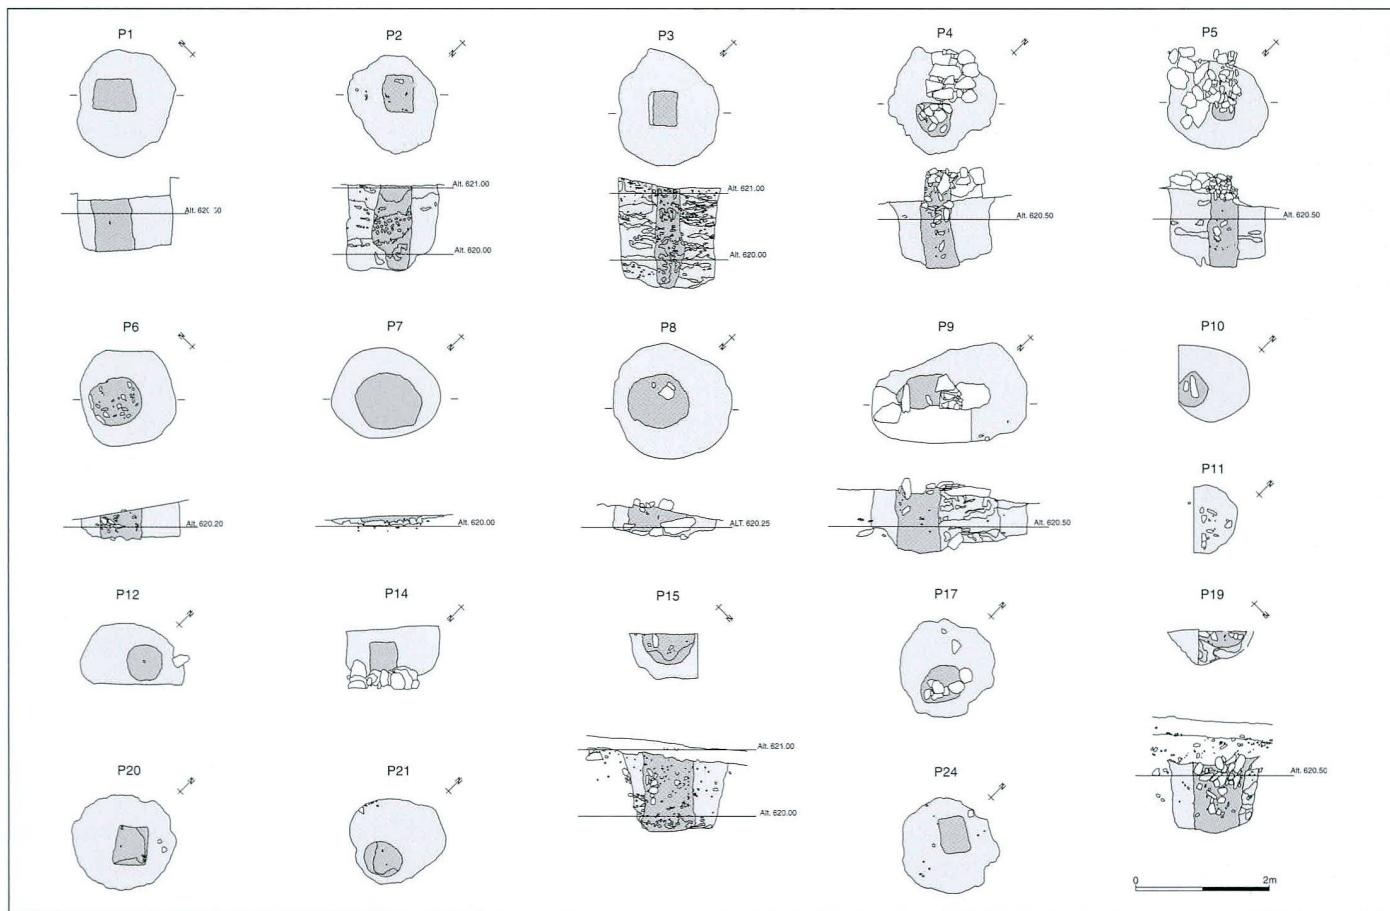
Fig. / Abb. 6
Ensemble des trous de poteau (de P1 à P24) documentés lors de la fouille de 2001
Zusammenfassende Übersicht über die während der Ausgrabung 2001 dokumentierten Pfostenlöcher (von P1 bis P24)

La première rangée renferme six poteaux que nous décrirons du nord-ouest vers le sud-est. Lors de la campagne 2001, le trou de poteau P10 n'a fait l'objet d'aucune tentative de réouverture. D'après les données de 1984, nous avons affaire à une fosse d'implantation de forme ovale, au sein de laquelle se trouvait une anomalie circulaire de 0,50 m de diamètre nettement décentrée qui comportait deux blocs de molasse en position subverticale (fig. 6).

Le poteau P11, mis au jour seulement en 2001, n'a été qu'à peine défloré (voir fig. 6). Les données à disposition pour cette structure qui s'engage dans le profil sud-ouest de la zone fouillée sont relativement maigres. Tout au plus avons-nous pu délimiter une anomalie semi-circulaire d'environ un mètre de diamètre qui renfermait d'assez fréquents fragments de molasse de petites dimensions en général. La présence de ces éléments ainsi que les dimensions de l'anomalie nous incitent à interpréter cette structure non pas comme la fosse d'implantation, mais plutôt comme le négatif du poteau lui-même.

P15 est, avec P19, le poteau certainement le mieux documenté de cette rangée (voir fig. 6). Nous avons en effet pu réaliser une coupe jusqu'à la base de sa fosse d'implantation. Cette dernière, d'un diamètre d'environ 1,60 m, présentait des parois qui, vers le haut, accusaient une nette tendance à l'évasement. La lecture en plan ainsi que la coupe ont permis d'identifier en son sein un poteau subcirculaire dont le diamètre devait avoisiner 0,80 m. Une série de galets et de fragments de molasse, parfois de grande taille, étaient présents dans son remplissage. Il faut

Nous estimons à environ un quart seulement la surface de P19 dégagée lors de la campagne 2001 (voir fig. 6). Une coupe effectuée jusqu'à la base de la fosse, le long de la ligne 194 en limite de fouille, a néanmoins fourni d'intéressantes informations. La fosse d'implantation devait avoir un diamètre supérieur à 1,30 m; son fond était légèrement convexe et ses parois faiblement évasées. Le poteau proprement dit devait avoir un diamètre supérieur à 0,80 m. Dans son remplissage, nous avons constaté la présence de très nombreux éléments pierreux, parfois de belles dimensions, attestés jusqu'à 20 à 30 cm de la base du poteau et fréquemment en position subverticale, voire verticale.

Partiellement documentée en 1984, la structure P6 a fait l'objet d'une étude exhaustive en 2001 (voir fig. 6), qui s'est notamment soldée par une vidange complète de son remplissage. Notons d'abord qu'elle a particulièrement souffert de l'érosion, puisque nous estimons à moins du tiers la hauteur du remplissage conservé depuis le niveau de construction. A l'intérieur de la fosse d'implantation, de 1,40 m de diamètre et de forme subcirculaire, une anomalie sédimentaire de forme ovalaire et décentrée vers l'ouest atteignait 0,80 m dans son extension maximale; elle correspond à l'âme du poteau en bois. Au registre des singularités, nous signalerons:

couche 4 (voir fig. 6). La fosse d'implantation était ovale (1,40 x 1,30 m) et le négatif du poteau, de forme ovale (0,60 x 0,50 m) lui aussi, butait contre la bordure sud de la fosse, accusant donc un très net décentrement par rapport au milieu de la fosse d'implantation.

Enfin, la structure P14 (voir fig. 6), localisée dans le sondage de reconnaissance effectué à l'extrême sud-est de la zone ouverte, ne fut que très partiellement dégagée, et encore, seulement en plan. Le négatif du poteau était clairement de forme rectangulaire (environ 0,50-0,60 x 0,40 m).

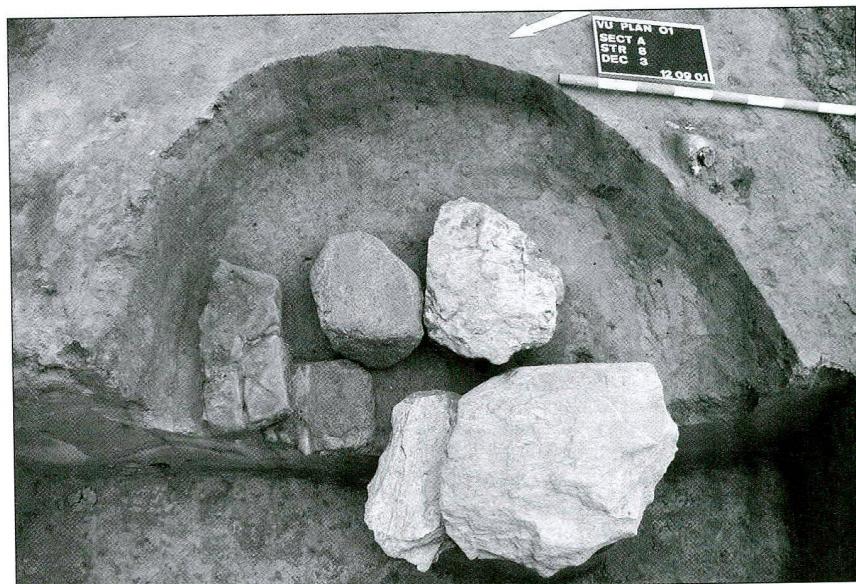
Fig. / Abb. 7
La construction pierreuse observée à la base de P8
Die Steinsetzung auf der Sohle von P8

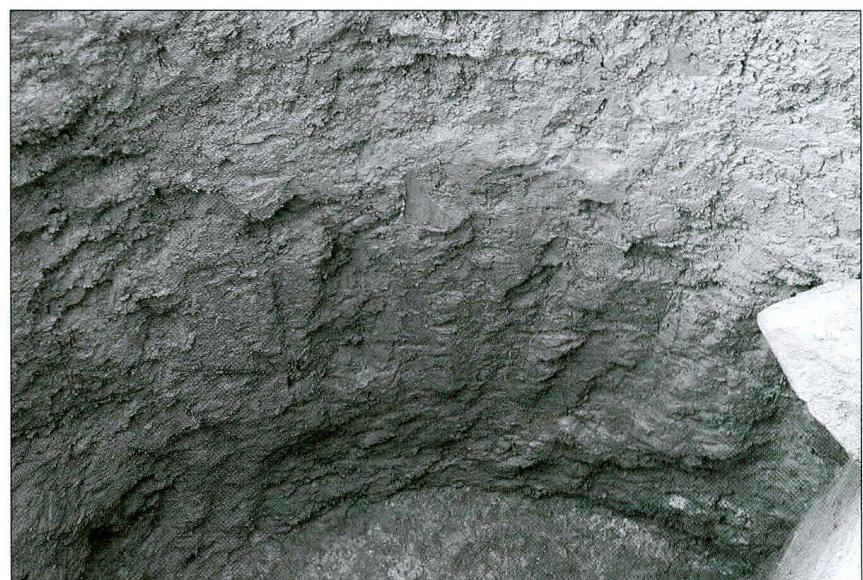
Fig. / Abb. 8
La fosse d'implantation de P2 à moitié vidangée (profondeur 1,30 m). La forme rectangulaire du négatif du poteau, observé seulement au sommet de la fosse, trahit un travail d'équarrissage partiel de ce dernier
Die mittig geschnittene Grube P2 (Tiefe 1,30 m). Die nur an der Grubenoberfläche beobachtete rechteckige Form des Pfosten-negativs verrät, dass der Pfosten zum Teil viereckig behauen war

Déjà repérée et documentée précédemment, la structure P2 a bénéficié d'une étude complémentaire qui s'est principalement concrétisée par la réalisation d'une coupe (voir fig. 6; fig. 8). La fosse d'implantation, de forme très vaguement ovale (1,40 x 1,25 m), présentait une dissymétrie prononcée de ses parois vers la base. La fouille relativement fine de ces parois a permis de mettre en évidence, dans le sédiment encaissant,

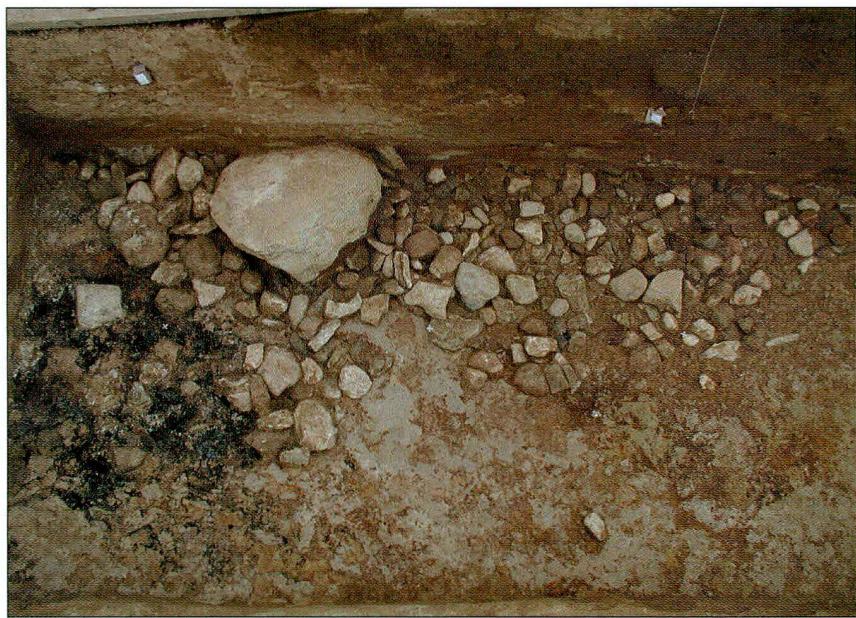
Fig. / Abb. 11

La structure 13 avec son caractère nettement linéaire, photographiée depuis le nord. Désaxée par rapport au reste de l'ouvrage défensif, elle demeure énigmatique
Die lineare Struktur 13 von Norden aus gesehen. Angesichts der abweichenden Orientierung im Verhältnis zum Rest der Befestigungsanlage bleibt die Funktion unklar

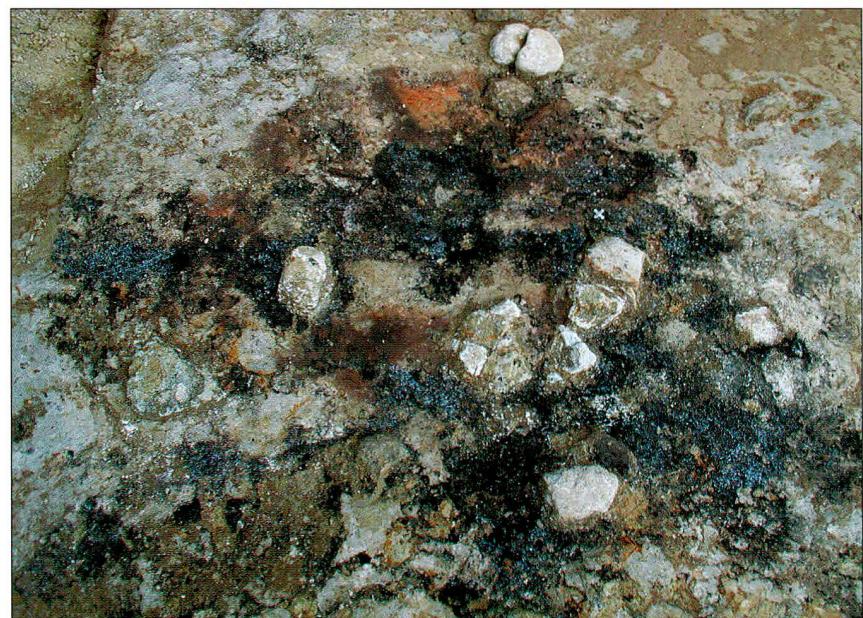
Fig. / Abb. 13
Base de la structure 23a qui présente des zones charbonneuses et rubéfiées
Boden der Feuerstelle 23a mit holzkohlehaltigen und verziigelten Be-reichen

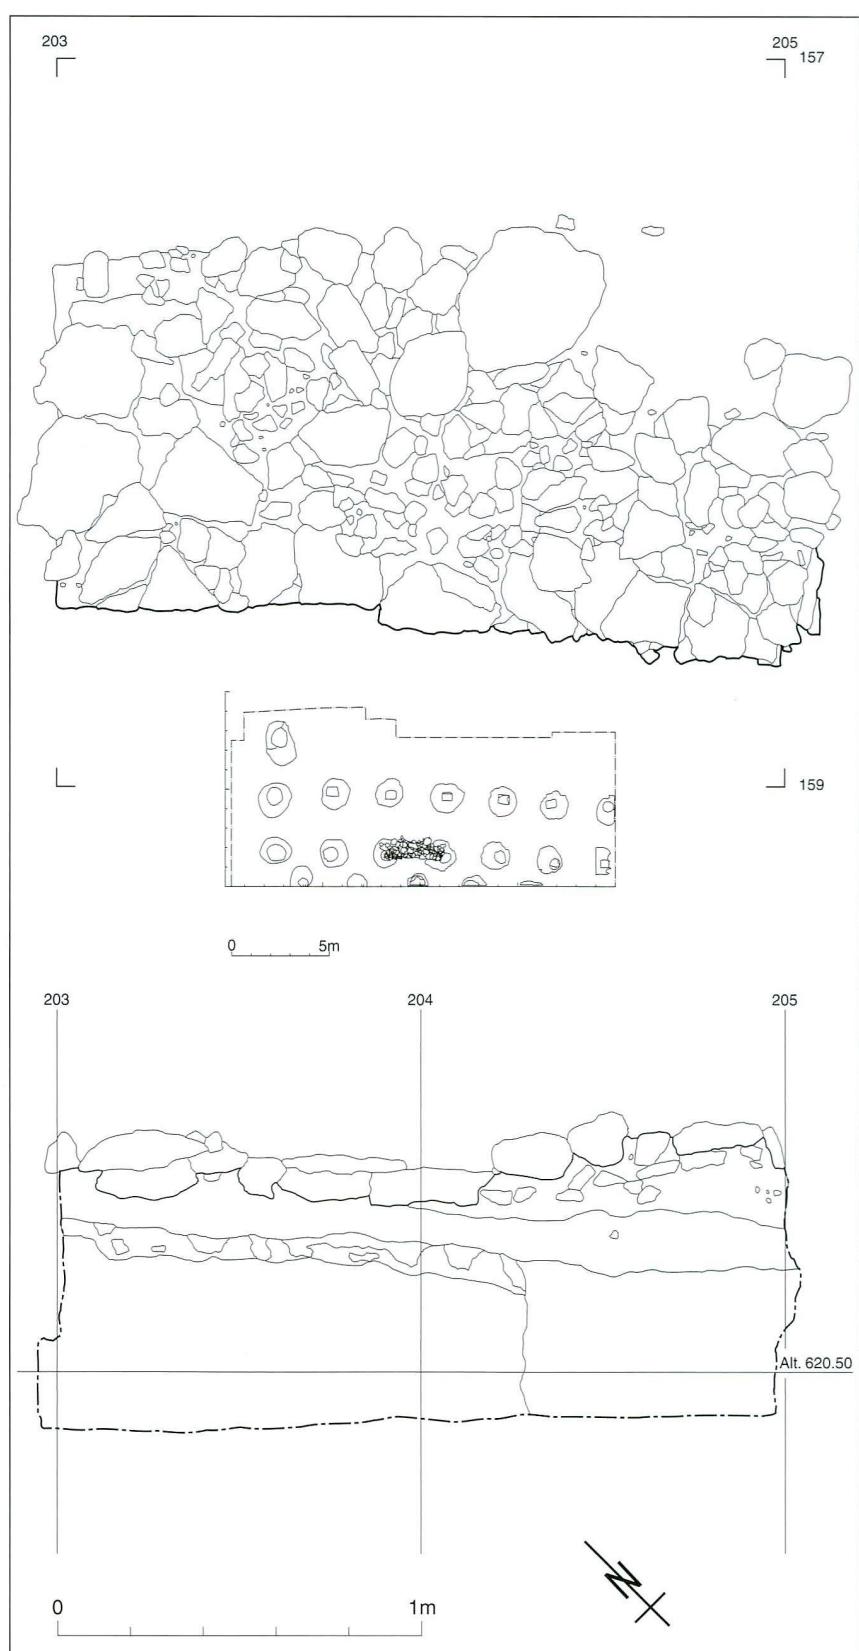
Fig. / Abb. 14
Reste du parement (structure 16) dégagé dans le secteur A (plan pierre à pierre et coupe)
Reste der im Sektor A aufgedeckten Steinpflasterung (Struktur 16), detailliertreuer Plan und Profilschnitt

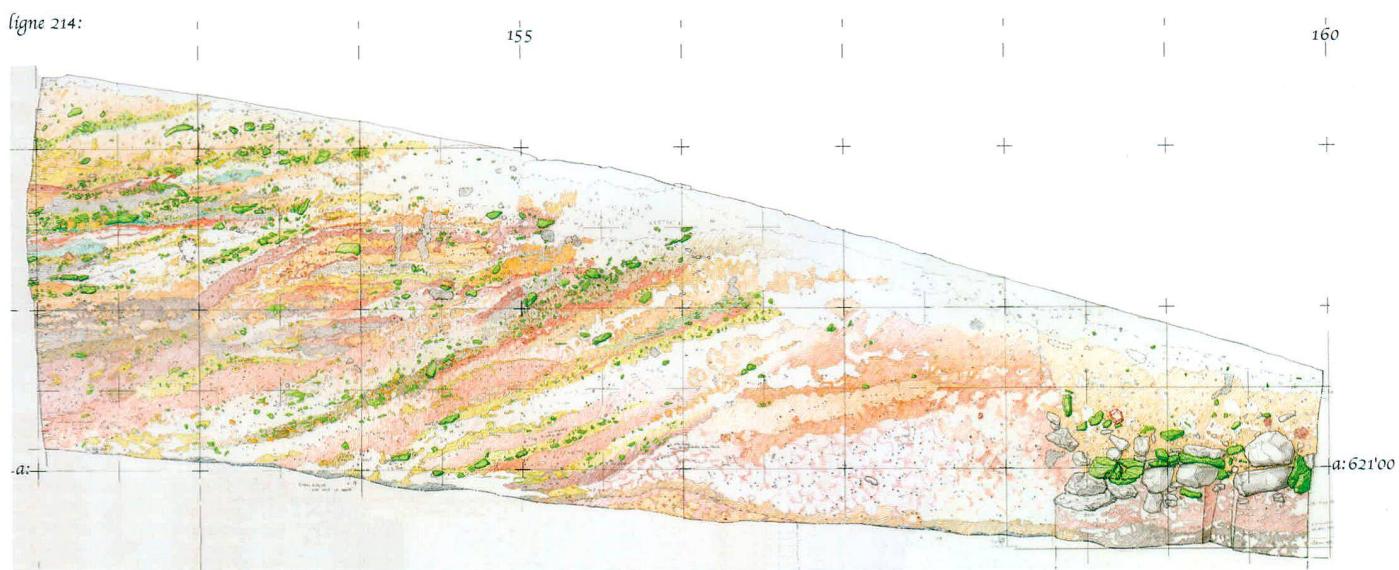
Fig. / Abb. 16
Coupe transversale à la rampe permettant de saisir une partie de la dynamique des dépôts
Profilschnitt quer durch die Rampe. Gut erkennbar ist die Dynamik des Verfüllungsvorgangs

En effet, la rupture à contre-pente que nous observons au niveau des remblais de la rampe et dont l'amorce se situe juste à l'arrière du mur de parement (fig. 16; cf. profil ligne 214, 158/159) ne peut résulter d'une action érosive naturelle. Il s'agit manifestement d'un surcreusement anté-

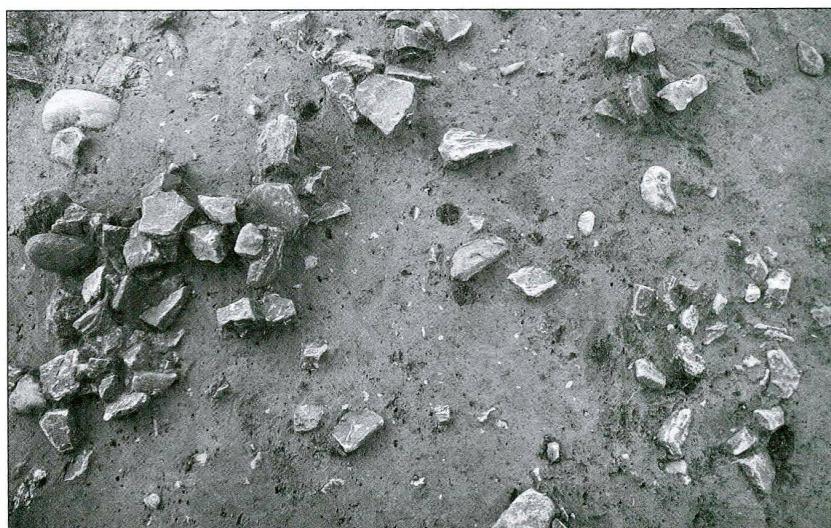
Fig. / Abb. 17
Détail d'un amas de déchets de taille de blocs molassiques
Anhäufung von Abfallresten, die beim Behauen von Molasseblöcken anfielen

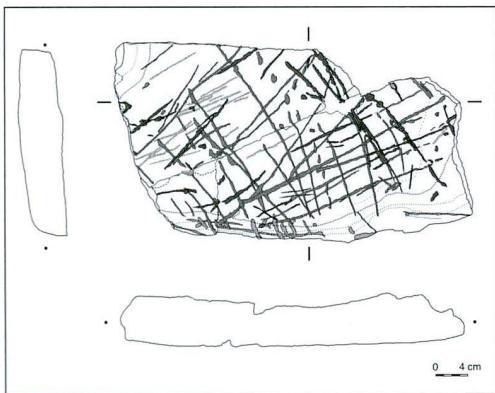
Fig. / Abb. 18

L'un des deux blocs présentant une série de stries au tracé énigmatique
Einer von zwei Steinblöcken mit nicht interpretierbaren Strichritzungen

- deux tessons à surface très érodée, que nous pouvons attribuer à la période protohistorique, mais dans son acceptation large;
- une demi-douzaine de tessons de céramique à pâte grise datant de La Tène finale;
- deux ou trois fragments de tuiles et tessons de céramique appartenant aux époques gallo-romaine et moderne;
- un fragment d'os animal;
- un petit anneau fermé (8 mm de diamètre) en alliage cuivreux;
- une demi-douzaine de fragments de meules et molettes;
- deux pierres portant des stries plus ou moins orthogonales (fig. 18).

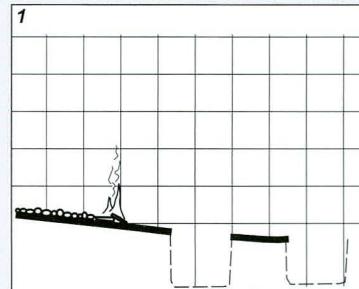
Etape 1

Cette phase initiale de construction du rempart a d'abord dû débuter par l'enlèvement d'une partie de la terre végétale. Cette opération visait certainement en priorité à nettoyer et à égaliser le périmètre à bâtir, et probablement aussi à régler le niveau de base de la fortification. Le creusement des trous de poteau put ensuite être effectué, mais dans un ordre qui nous échappe.

C'est également à cette première étape que nous rattachons la construction du ou des empierrements(s) et l'aménagement du foyer, structures qui ont été repérées à l'arrière des rangées de poteaux. Comme ces éléments reposent directement sur la couche 4, à savoir le petit horizon sédimentaire induré considéré comme le «sol de construction», et qu'ils sont recouverts par les remblais de la rampe, il est clair que leur mise en place est postérieure au décapage initial du sol de l'époque et antérieure à la construction de la rampe.

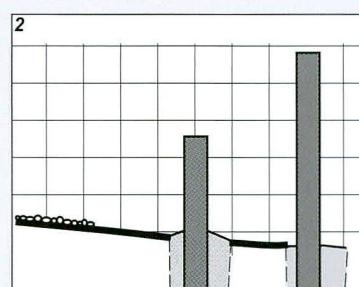
Etape 2

Elle correspond à la phase de mise en place des poteaux verticaux, avec réglage de leur alignement et calage par comblement uniquement sédimentaire des fosses d'implantation. Il est fort probable que les poteaux avaient été préparés à la bonne longueur avant leur installation. Pour la rangée interne de poteaux, nous proposons une hauteur moyenne d'environ 4,50 m, alors que pour la rangée frontale, nous estimons la hauteur des poteaux à environ 6,50 m. C'est à la fin de cette étape que nous plaçons le début du creusement du fossé externe de la fortification qui, outre le renforcement du dispositif défensif, fournit des matériaux pour la rampe et sert éventuellement de carrière pour les dalles et dallettes du parement.

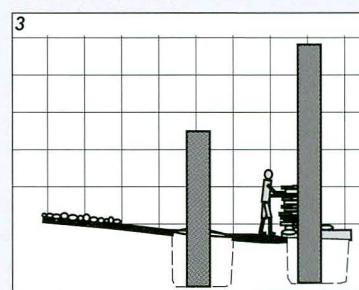
Etape 3

Elle se caractérise principalement par la mise en place des premières assises en pierres du parement frontal après apport de sédiment d'une puissance oscillant entre 10 et 30 cm, probablement à dessein de régler la hauteur de base du dispositif pierreux sur tout ou partie du front du rempart. Une fois ce «podium» réalisé, une, voire deux assise(s), constituée(s) préférentiellement de boulets morainiques, a/ont alors été mise(s) en place avant de recevoir les premières assises de dalles et dallettes de molasse, véritables âmes du mur. Au vu de la première dynamique de remblais disposés à l'arrière, nous estimons à 1,50 m au maximum la hauteur de mur élevée.

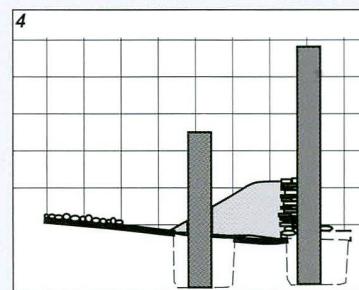
Etape 4

Elle correspond à la première phase de mise en place des remblais constitutifs du soubassement de la rampe. La lecture du profil nord-est de la ligne 214 (voir fig. 16) permet d'individualiser deux grandes séquences:

- une première, bien homogène, qui peut atteindre une puissance de près de 0,80 m;
- une seconde, stratifiée et qui comporte au moins cinq séquences d'une quinzaine de centimètres de hauteur chacune en moyenne.

Contrairement aux dépôts ultérieurs de la rampe, cette première série se singularise par une certaine «sérénité» et surtout par la rareté des déchets de taille de molasse.

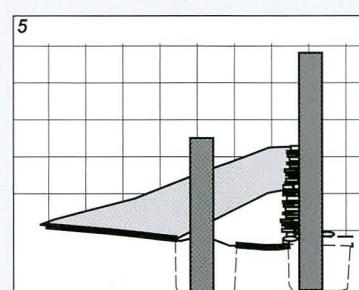
Etape 5

Deux éléments principaux la caractérisent:

- le mur du parement externe est rehaussé de 1,30 à 1,50 m;
- une masse importante de remblais est déposée à l'arrière.

Manifestement, entre ces derniers dépôts et les précédents s'intercale un épisode érosif (ruisselement, piétinement?).

Ces nouvelles séquences de remblais présentent dans l'ensemble un caractère nettement plus tourmenté que les précédentes. Moins épaisses, elles paraissent résulter d'une autre dynamique de dépôts. Comme autre différence notable, il faut mentionner la série de lits d'éclats de taille qui viennent régulièrement s'intercaler entre des séquences purement sédimentaires. Manifestement, activités de taille des dalles molassiques et mise en place des remblais du rempart ont été effectuées de concert.

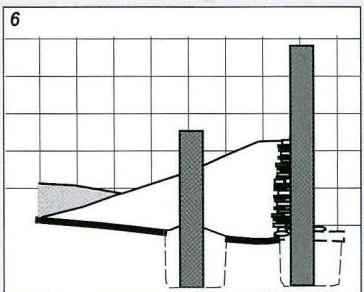
Etape 6

Une nouvelle série de matériaux est déposée à la base des remblais précédents. Leur pendage ainsi que leur composition pourraient indiquer un changement d'axe régissant leur mise en place: de transversal au rempart, leur dépôt se ferait en oblique, soit depuis l'angle de la construction à l'emplacement du retour de la porte à ailette.

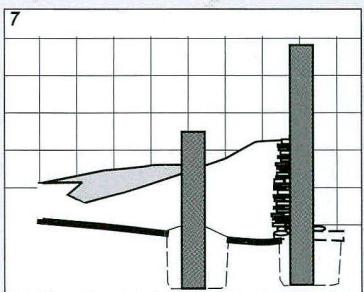
Etape 7

Des dépôts, mis en place transversalement au rempart, viennent rétablir le pendage «originel» de la rampe et permettre ainsi de faciliter l'accès à sa partie sommitale.

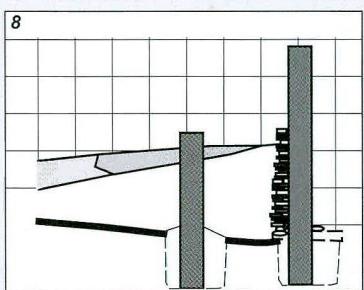
Etape 8

Cette phase correspond à la poursuite du rehaussement du remblai de la rampe par une nouvelle série de dépôts croisés (transversaux ou obliques par rapport au rempart). Les poteaux de la rangée interne commencent à disparaître sous les remblais de la rampe. Le rehaussement du mur de parement se poursuit.

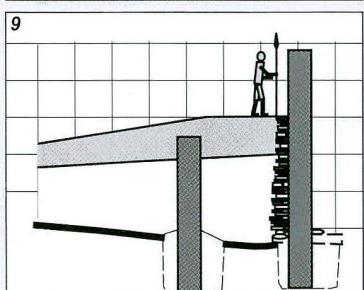
Etape 9

Le mur du parement atteint sa hauteur maximale. La fin de cette activité de construction transparaît notamment au travers de la nouvelle fréquence de petits lits d'éclats de taille qui marquent cette nouvelle étape. Les finitions du front du rempart et de la rampe d'accès peuvent alors commencer: superstructures en bois qui protègent le chemin de ronde, réglage du pendage de la rampe, etc.

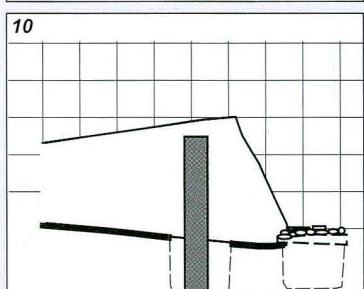
Etape 10

Suite aux actions conjuguées des outrages du temps et de la fatigue des matériaux (notamment des bois d'œuvre), d'importants travaux de réfection de la partie frontale du rempart sont réalisés. Le parement en pierres est démonté jusqu'à sa base, à l'exception de quelques endroits où, pour des raisons qui nous échappent, certaines assises sont préservées. Les remblais de la rampe sont sérieusement entamés, mais on prend néanmoins soin, pour des raisons de stabilité, d'aménager un profil inverse à celui de la rampe.

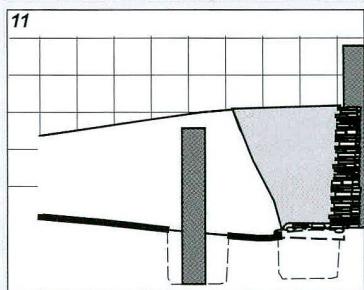
Etape 11

Une nouvelle rangée de pieux est implantée à environ 1,50 m à l'avant de la rangée précédente et le mur du rempart est réédifié. Des concentrations de déchets de taille de molasse attestent par endroit une forte activité de mise en forme de matériaux molassiques. Enfin, l'interstice entre le mur et la rampe est comblé par un apport de nouveaux remblais.

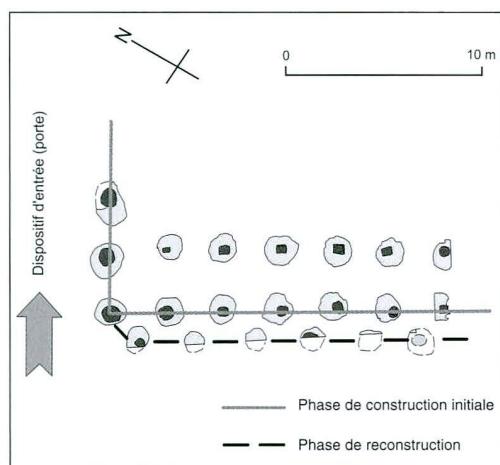
Fig. / Abb. 19

Schéma des deux phases de construction du rempart illustrant le dispositif en quinconce des poteaux de la phase de reconstruction et le problème de l'angle segmenté qui en résulte. Schema der beiden Bauphasen der Befestigungsmauer; zu erkennen ist die versetzte Anordnung der jüngeren Pfostenreihe und der sich dadurch ergebene veränderte Winkel am Toreingang

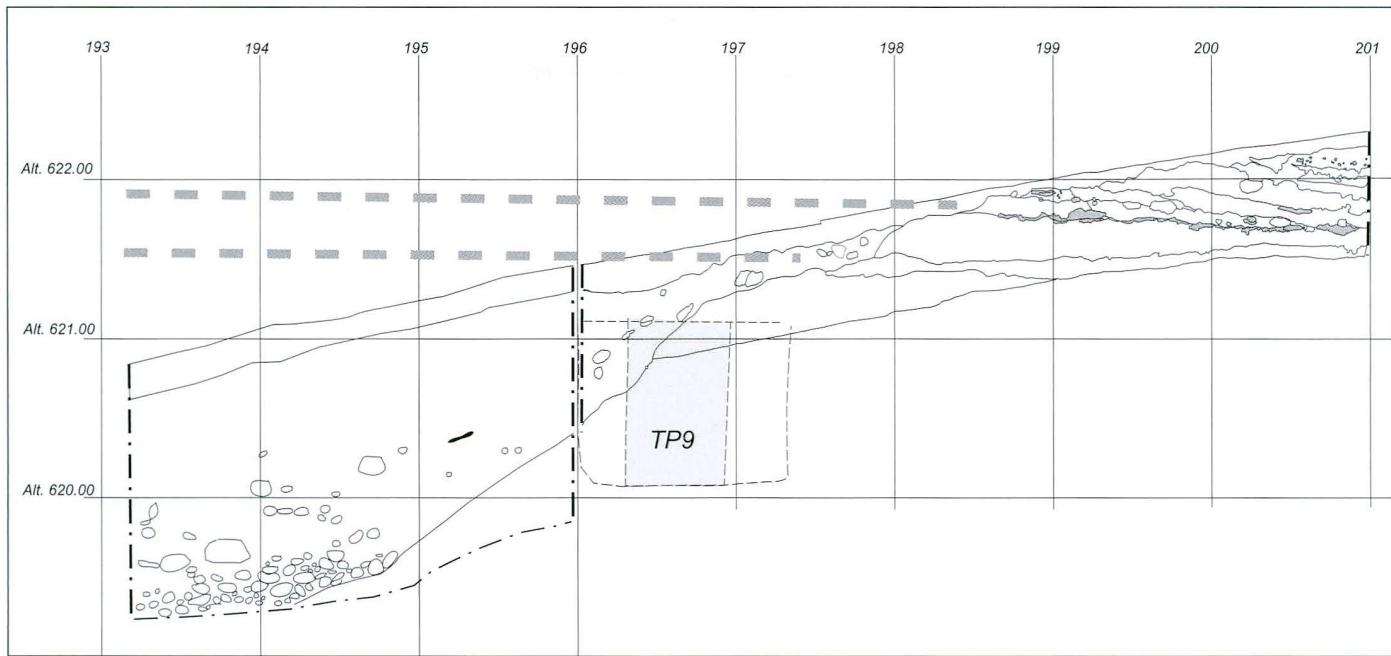
Fig. / Abb. 22
Coupe transversale par rapport à la «voie d'accès» à l'*oppidum* avec projection de P9
Profilschnitt quer durch den Zugangsweg des *Oppidum* mit Eintrag von P9

Enfin, par rapport à certaines anciennes allégations concernant les relations entre le retour du rempart au niveau de l'ailette rentrante et la «route à deux pistes creusées dans la molasse» permettant l'accès à l'*oppidum*¹⁸, quelques divergences se font jour. Un travail de projection des différentes coupes à disposition (fig. 22) a en effet permis de montrer non seulement que les pistes carrossables mises en évidence n'étaient pas situées à plus de 1,60 mètre plus bas que le niveau d'érection du parement, mais à plus de deux mètres (!), posant ainsi, notamment par rapport au poteau P9, des problèmes de stabilité, mais surtout, que pour l'époque celtique, aucune relation indubitable de contemporanéité entre le retour du rempart et la route ne pouvait être démontrée. Bien au contraire, un faisceau d'éléments (matériel archéologique, profil du talus, désaxement de la voie par rapport à l'entrée du rempart, etc.) semble au mieux indiquer un surcreusement plus tardif (époque gallo-romaine?) de tout ou partie de cette voie d'accès, et au pire un aménagement postérieur sans rapport avec le dispositif d'accès de la période celtique.
