Zeitschrift: Cahiers d'archéologie fribourgeoise = Freiburger Hefte für Archäologie

Artikel: Gruyères/Bourg 30 : une maison rescapée de l'exploitation touristique

Autor: Bourgarel, Gilles

Gruyères/Bourg 30. Une maison rescapée de l'exploitation touristique

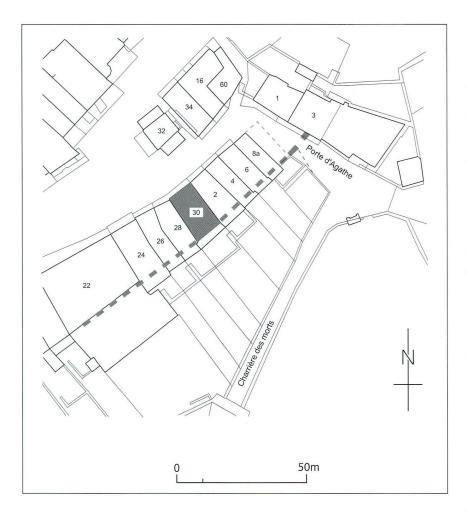
Fig. / Abb. 2
Plan de situation; en traitillés: l'emplacement de la première enceinte urbaine, la porte d'Agathe et un bâtiment disparu
Situationsplan. Gestrichelt: erste
Stadtmauer, die Porte d'Agathe und ein nicht mehr existierendes Gebäude

Situé dans le Bourg d'Enbas, à l'est du rang sud1, l'immeuble du Bourg 30 (fig. 1-2), est une maison tout à fait respectable à l'échelle de la ville (13 m de longueur par 6 à 8 m de largeur), avec ses quatre niveaux (un sous-sol, le rez-dechaussée et deux étages) sous une généreuse toiture en bâtière abritant les combles. Au sud, du côté de l'Intyamon, des latrines sont accolées à la façade du rez-de-chaussée au deuxième étage, le premier étage est agrémenté d'une galerie et l'on peut accéder au jardin, qui prolonge la parcelle jusqu'à la Charrière des Morts, directement de la cave ou du rez-dechaussée, par un escalier plaqué à la façade. La façade sur rue est crépie et ne présente pas d'ordonnance régulière dans l'axe des percements. Percée en son centre, la porte d'accès est sommée du millésime 1703, taillé dans son encadrement de calcaire. Elle est flanquée d'une double fenêtre à l'est, d'une fenêtre

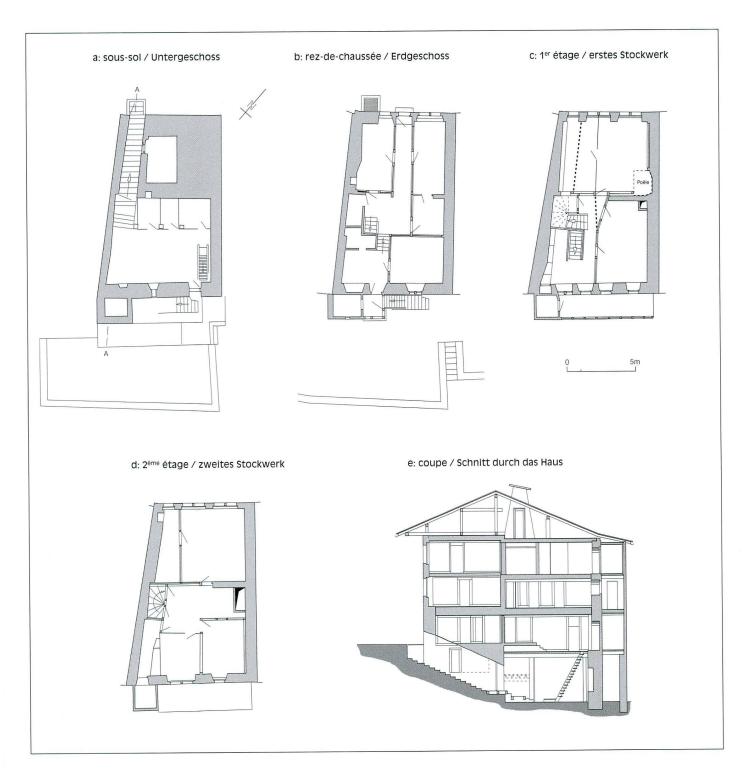
Fig. / Abb. 3

Plans de la maison. En traitillés une ancienne cloison et l'emplacement du poêle

Pläne vom Haus. Gestrichelt: eine alte Wand, der Platz für den Ofen

Cette subdivision transversale se retrouve au rez-de-chaussée et dans les étages (fig. 3 b-d), la partie donnant sur la rue étant un peu plus courte (5,50 m) que la partie sud qui abrite la cage d'escalier et les cuisines au centre de la maison; à cela s'ajoutent deux pièces donnant sur la façade au rez-de-chaussée, un palier au premier

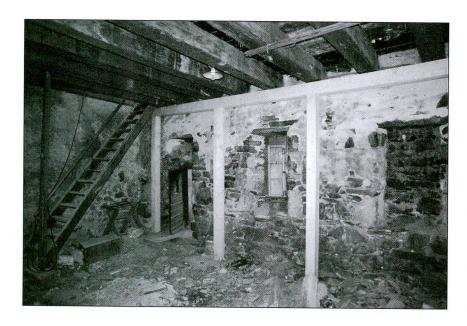
Fig. / Abb. 4 La cave de 1330, état en 2002 Der Keller von 1330, Zustand 2002

La datation de cette première étape en 1330³ repose sur l'analyse dendrochronologique de la poutraison de la cave et de ses supports liés aux murs (fig. 4). Elle fait du Bourg 30 la plus ancienne maison datée à ce jour en Gruyère⁴. Les parois et la voûte de la rampe d'escalier d'accès à la rue, unique débouché sur l'extérieur à l'origine, montrent que la bâtisse possédait les mêmes dimensions en plan qu'aujourd'hui. Au sud, le mur n'était percé que de trois étroites fenêtres parmi lesquelles une seule est intégralement conservée (fig. 5). Ces ouvertures alliées à l'épaisseur du mur (1,05 m) trahissent la fonction défensive de la façade arrière qui formait

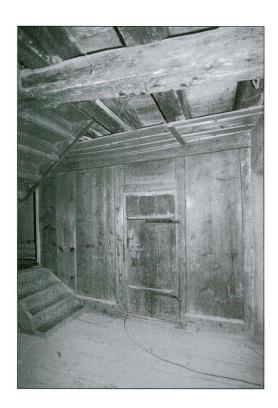
Fig. / Abb. 6
Rez-de-chaussée sud-ouest, poutraison (1409/1410), cloison et escalier (début XVIIIe siècle)
Südwestliches Erdgeschoss: Gebälk (1409/1410), Wand und Treppe (Anfang 18. Jahrhundert)

Au rez-de-chaussée, la poutraison de la partie nord est légèrement plus haute qu'au sud, les poutres ayant été rescellées, peut-être suite à un déplacement 10. Cette différence de niveau se retrouve dans les étages, montrant ainsi l'ancienneté du refend transversal. La position d'un escalier à vis dans l'angle nord-ouest de la partie sud remonte vraisemblablement à cette étape, ainsi qu'en témoigne le solivage du premier étage. L'âtre devait occuper l'angle faisant face aux escaliers, mais la faible emprise des travaux interdit de préciser si la maison en était dotée d'un par niveau ou si elle n'en comptait qu'un

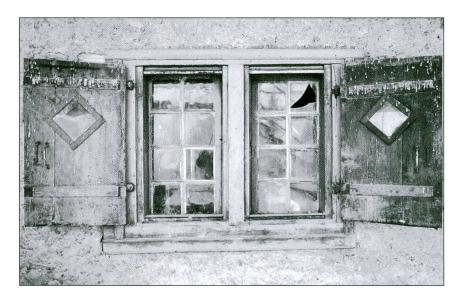
Fig. / Abb. 7 Rez-de-chaussée sud, fenêtre géminée, cadres de bois (1797/1798) Südliches Erdgeschoss: Doppelfenster mit Holzrahmen (1797/1798)

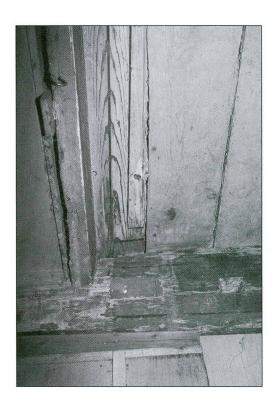
Fig. / Abb. 8
Premier étage sud, décor peint sur les poutres (1411/1412)
Südliches erstes Stockwerk. Bemalung der Balken (1411/1412)

Des restes de décors sont conservés au premier étage, sous l'escalier, sur le mur ouest et sur le plafond attenant. Limitée à un simple soubassement gris sur le mur, l'ornementation est un peu plus élaborée sur le plafond: les poutres rouge sang-de-bœuf sont soulignées par des filets noirs et les entrevous à fond blanc encadrés d'un bandeau de même couleur que les solives, accompagné de deux filets noirs (fig. 8). Toujours dans la cage d'escalier, des filets noirs sur un fond gris clair forment un faux appareil au deuxième étage (fig. 9). Le décor le plus remarquable, à l'origine de ces investigations, est apparu sur la façade sud lors du démontage de la galerie, dont la charpente était vermoulue. Il se compose de cuirs roulés, de guirlandes et de motifs végétaux polychromes (sang-debœuf, bleu, ocre jaune et vert) rehaussés de noir sur un fond blanc (fig. 10). D'une belle facture, ce décor élaboré marque un fort contraste avec la sobriété des encadrements de bois des ouvertures. Les supports de la galerie sur lesquels il bute remontant à 1413/1414, sa datation reste délicate. Réalisé probablement à la fin du XVIIe siècle, il peut être contemporain de ceux de l'intérieur dont la simplicité n'offre pas une fourchette de datation serrée¹³.

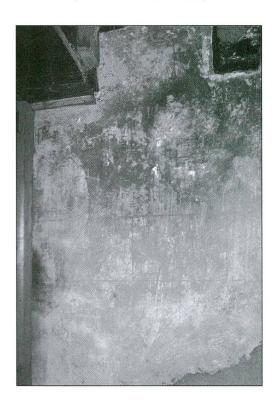
Fig. / Abb. 9 Deuxième étage, décor de la cage d'escalier (XVI°-XVII° siècles), solives (vers 1411)

Zweites Stockwerk: Dekoration im Treppenhaus (16.-17. Jahrhundert), Balken (um 1411) qu'auparavant. La présence d'une cheminée, au grand manteau de briques, est confirmée par la reconstruction en pierre du pignon oriental. Le pignon occidental a également été reconstruit durant la même période, mais pour la maison voisine dont la charpente est ancrée dans ses maçonneries. On relève dans les deux murs la présence de quelques fragments de tuiles qui suggèrent l'abandon des tavillons pour la couverture, peut-être au XVe siècle déjà.

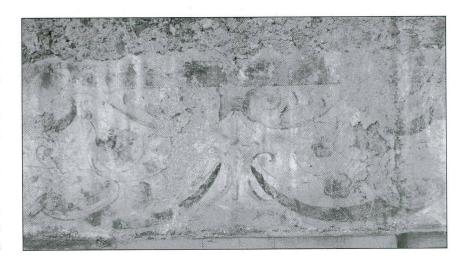
Fig. / Abb. 10
Premier étage, décor de la galerie (fin du XVII^e siècle)
Erstes Stockwerk: Dekoration der Galerie (Ende 17. Jahrhundert)

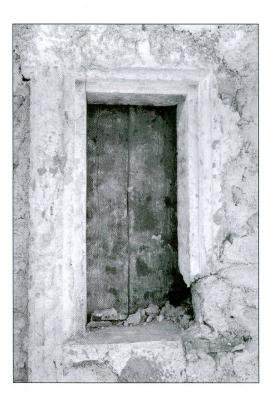
Fig. / Abb. 14
Bourg 39, premier étage, détail
d'une des fenêtres (vers 1491)
Bourg 39, erstes Stockwerk: Detail
eines Fensters (um 1491)

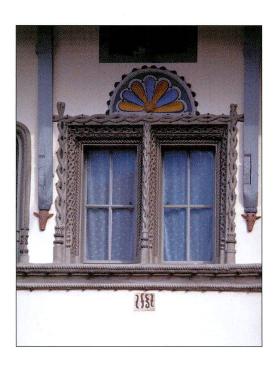
Fig. / Abb. 15
Bourg 41, premier étage, encadrements des fenêtres (XVIº siècle?)
Bourg 41, erstes Stockwerk: Fensterrahmen (16. Jahrhundert?)
