Artikel: Gruyères/Bourg 30 : une maison rescapée de l'exploitation touristique

Autor: Bourgarel, Gilles

Gruyères/Bourg 30. Une maison rescapée de l'exploitation touristique

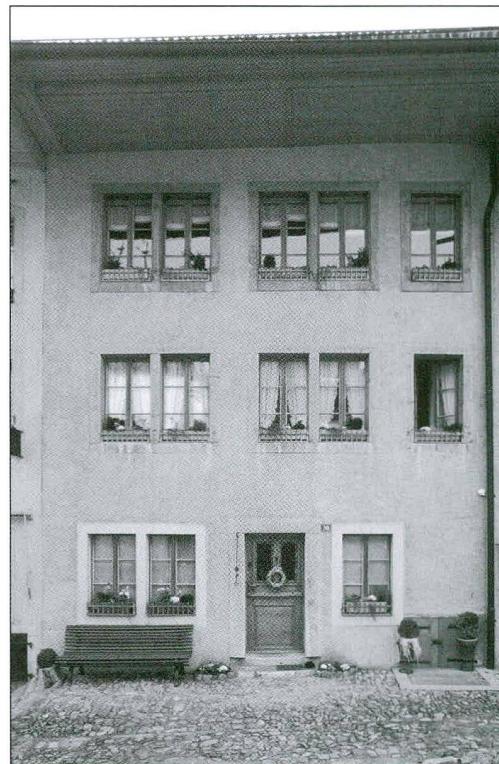
Fig. / Abb. 1
Façade sur rue, état en 2003
Fassade zur Strasse. Zustand 2003

Situé dans le Bourg d'Enbas, à l'est du rang sud¹, l'immeuble du Bourg 30 (fig. 1-2), est une maison tout à fait respectable à l'échelle de la ville (13 m de longueur par 6 à 8 m de largeur), avec ses quatre niveaux (un sous-sol, le rez-de-chaussée et deux étages) sous une généreuse toiture en bâtière abritant les combles. Au sud, du côté de l'Intyamon, des latrines sont accolées à la façade du rez-de-chaussée au deuxième étage, le premier étage est agrémenté d'une galerie et l'on peut accéder au jardin, qui prolonge la parcelle jusqu'à la Charrière des Morts, directement de la cave ou du rez-de-chaussée, par un escalier plaqué à la façade. La façade sur rue est crépie et ne présente pas d'ordonnance régulière dans l'axe des percements. Percée en son centre, la porte d'accès est sommée du millésime 1703, taillé dans son encadrement de calcaire. Elle est flanquée d'une double fenêtre à l'est, d'une fenêtre

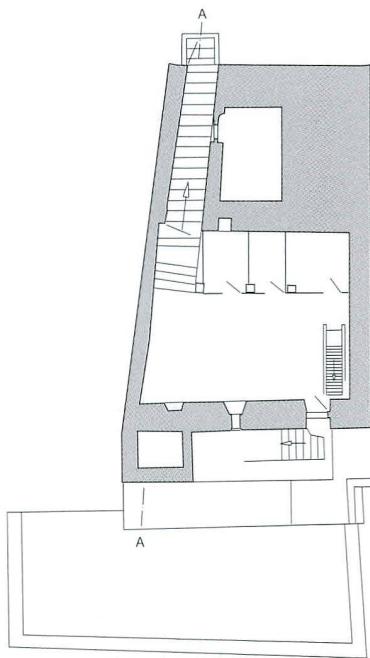
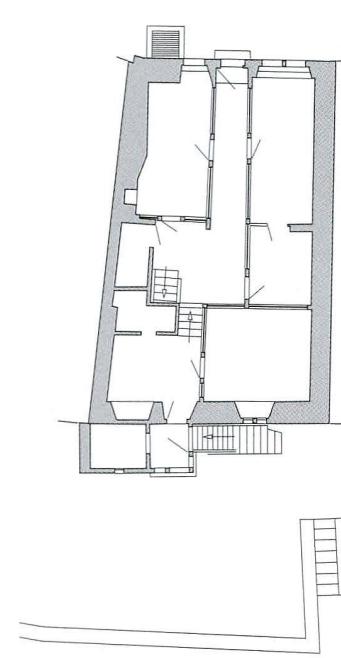
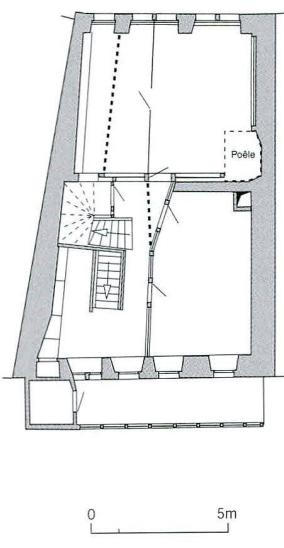
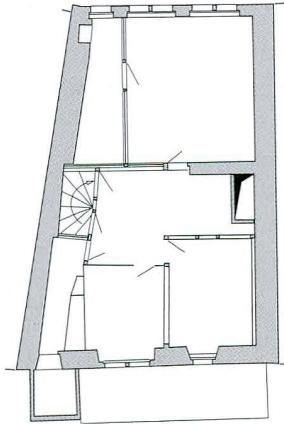
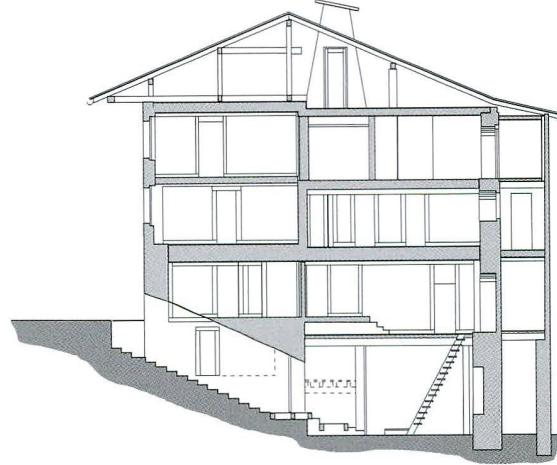
Fig. / Abb. 3

a: sous-sol / Untergeschoss

b: rez-de-chaussée / Erdgeschoss

c: 1^{er} étage / erstes Stockwerk

d: 2^{ème} étage / zweites Stockwerk

e: coupe / Schnitt durch das Haus

Plans de la maison. En traitillés une ancienne cloison et l'emplacement du poêle
Pläne vom Haus. Gestrichelt: eine alte Wand, der Platz für den Ofen

La partie sud du sous-sol est excavée dans le substrat rocheux sur toute la largeur de la maison. La cave (fig. 3a), d'une profondeur de six mètres et d'une hauteur de 3,60 m, est couverte par de massives solives d'épicéa prenant appui à la façade sud. On peut y accéder de la rue par une longue rampe d'escalier de pierre partiellement voûtée d'un berceau de tuf qui mène aussi à un petit cellier, creusé sous la partie nord de l'immeuble. Un escalier de bois mène directement au rez-de-chaussée, dans une pièce située au sud-est.

Cette subdivision transversale se retrouve au rez-de-chaussée et dans les étages (fig. 3 b-d), la partie donnant sur la rue étant un peu plus courte (5,50 m) que la partie sud qui abrite la cage d'escalier et les cuisines au centre de la maison; à cela s'ajoutent deux pièces donnant sur la façade au rez-de-chaussée, un palier au premier

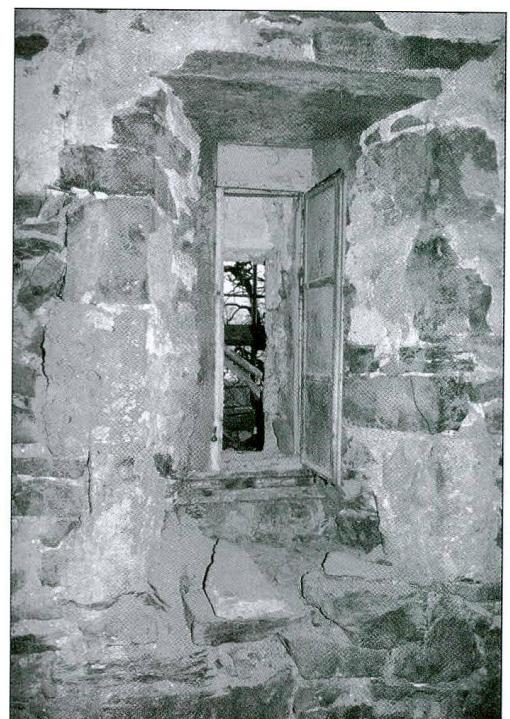
Fig. / Abb. 5
Détail de la meurtrière du XIV^e siècle
vue de l'extérieur
Aussenaufnahme eines Details von
der Schiesscharte aus dem 14. Jahrhundert

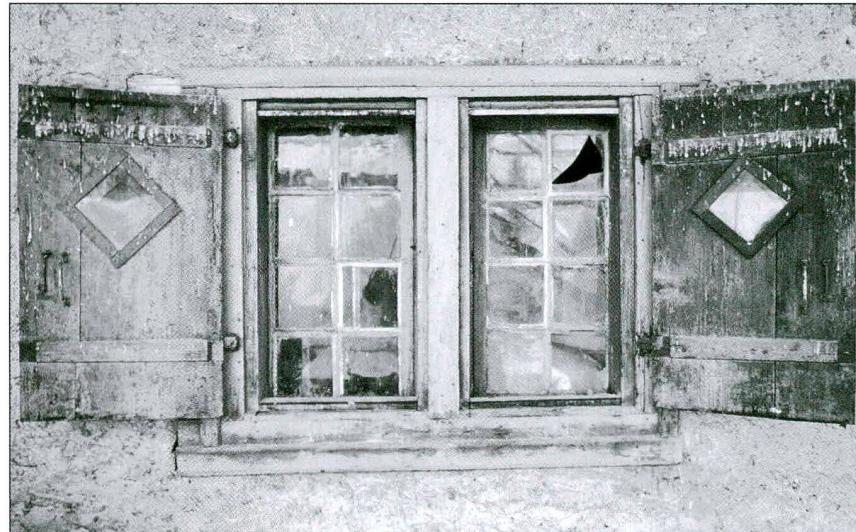
Fig. / Abb. 7
 Rez-de-chaussée sud, fenêtre géminée, cadres de bois (1797/1798)
 Südliches Erdgeschoss: Doppelfenster mit Holzrahmen (1797/1798)

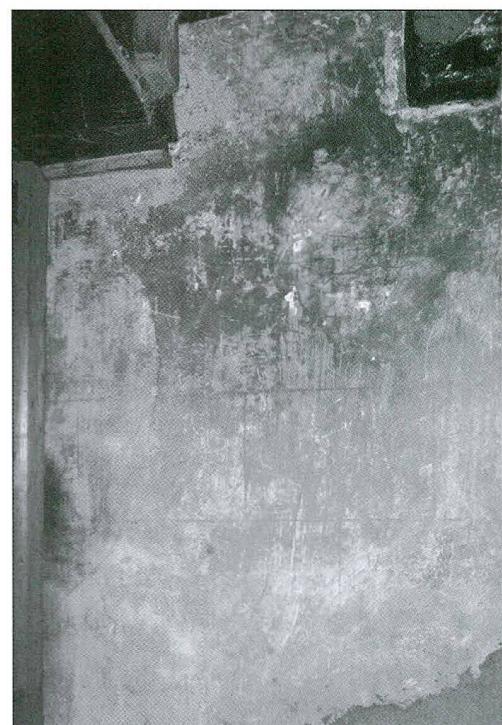
Fig. / Abb. 9

Deuxième étage, décor de la cage d'escalier (XVI^e-XVII^e siècles), solives (vers 1411)
Zweites Stockwerk: Dekoration im Treppenhaus (16.-17. Jahrhundert), Balken (um 1411)

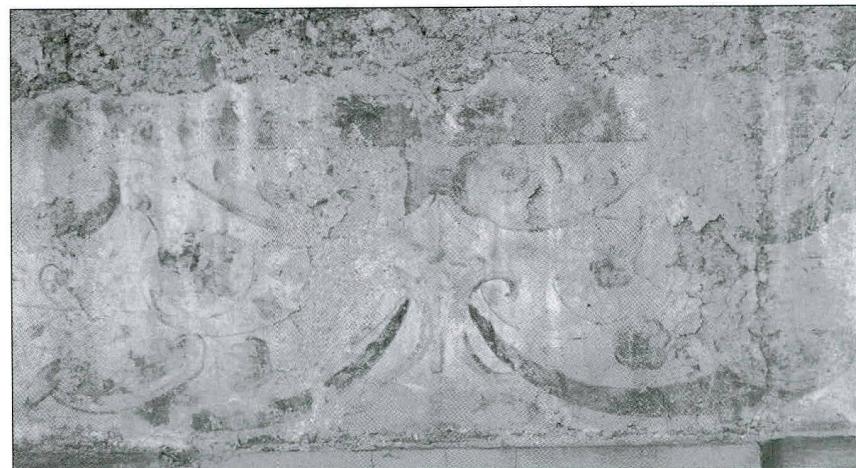
Fig. / Abb. 10
Premier étage, décor de la galerie (fin du XVII^e siècle)
Erstes Stockwerk: Dekoration der Galerie (Ende 17. Jahrhundert)

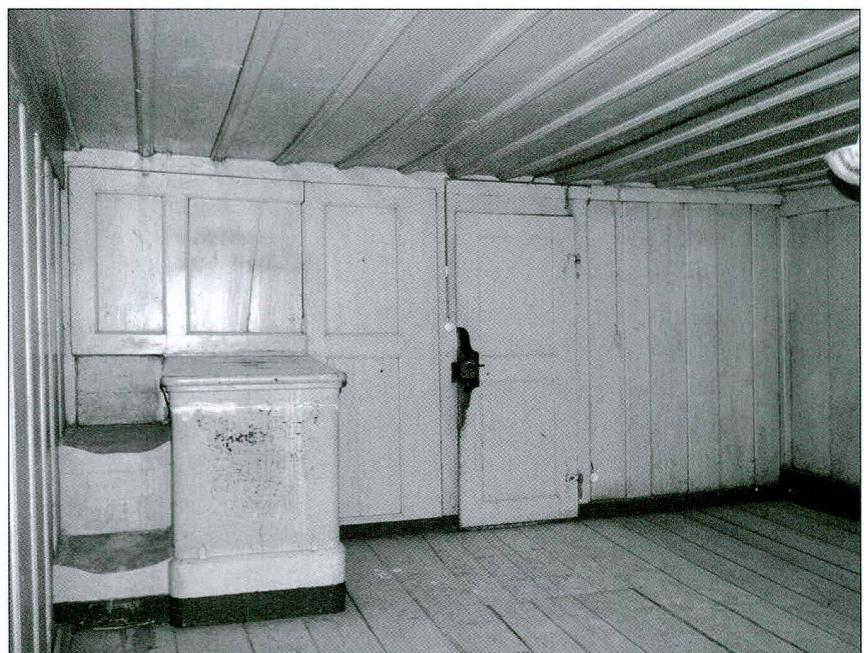
Fig. / Abb. 12
Deuxième étage, chambre nord-est (1805)
Zweites Stockwerk: Nordost-Kammer (1805)

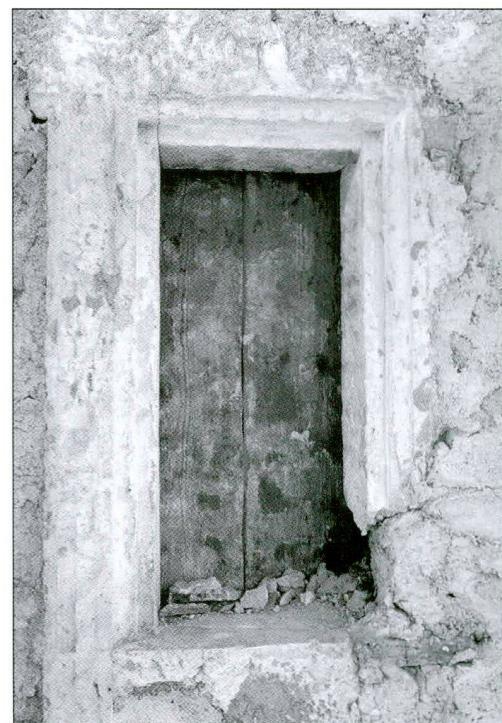
Fig. / Abb. 14
Bourg 39, premier étage, détail d'une des fenêtres (vers 1491)
Bourg 39, erstes Stockwerk: Detail eines Fensters (um 1491)

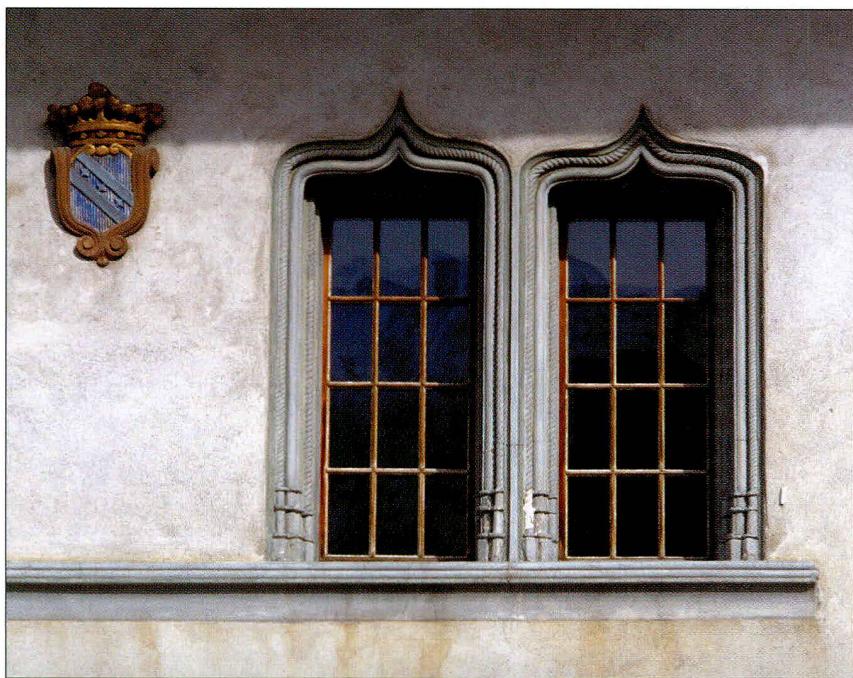
Fig. / Abb. 15
Bourg 41, premier étage, encadrements des fenêtres (XVI^e siècle?)
Bourg 41, erstes Stockwerk: Fensterrahmen (16. Jahrhundert?)

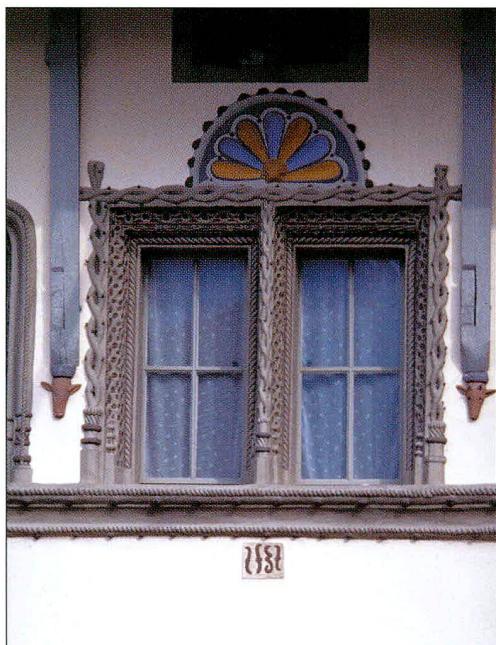
Fig. / Abb. 16
Bourg 47, maison Chalamala, premier étage, détail de la fenêtre centrale (1531)
Bourg 47, Haus Chalamala, erstes Stockwerk: Detail vom zentralen Fenster (1531)

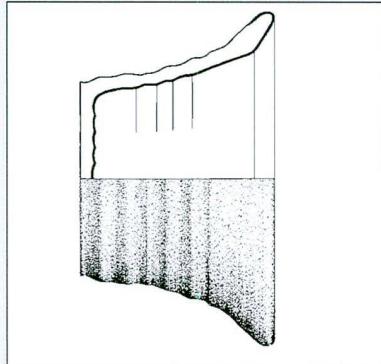
1 INV. GRU-BO30 02/13

Gobelet de poèle
pâte orange à dégraissant fin, dure
panse finement cannelée
bord: large lèvre déjetée et creusée d'une gorge
vernis brun sans engobe
diam. fond: 7,60 cm; diam. bord: 13,60 cm
h. restituée: 5,40 cm
deuxième quart XIV^e siècle

Aucun gobelet n'étant complet, seul leur diamètre peut être calculé et la hauteur doit être estimée (cat. n° 1). Avec des embouchures de 12,80 à 13,60 cm, ces gobelets se situent dans la moyenne des autres découvertes du canton. Les cannelures de la panse n'apportent pas de complément typologique contrairement au profil de l'embouchure, avec sa large lèvre déjetée et creusée d'une gorge, caractéristique des productions du XIV^e siècle et qui perdure au XV^e siècle, mais avec des gobelets plus grands et avec un vernis sur engobe.

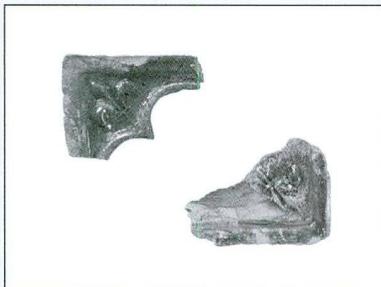
2 INV. GRU-BO30 02/7

Catelle-niche de corps
pâte rouge orangé à dégraissant fin, dure
vernis sans engobe, vert olive à brun miel
cadre mouluré d'un réglet
motif: baie géminée trilobée, ornée de fleurs de lys dans les écoinçons (le meneau central manque)
L. conservée: 5,50 cm; h. conservée: 7,90 cm; prof. conservée: 6,70 cm
deuxième quart XIV^e siècle
