# Gruyères/Bourg 30 : une maison rescapée de l'exploitation touristique

Autor(en): **Bourgarel, Gilles**

Zeitschrift: **Cahiers d'archéologie fribourgeoise = Freiburger Hefte für Archäologie**

Band (Jahr): **5 (2003)**

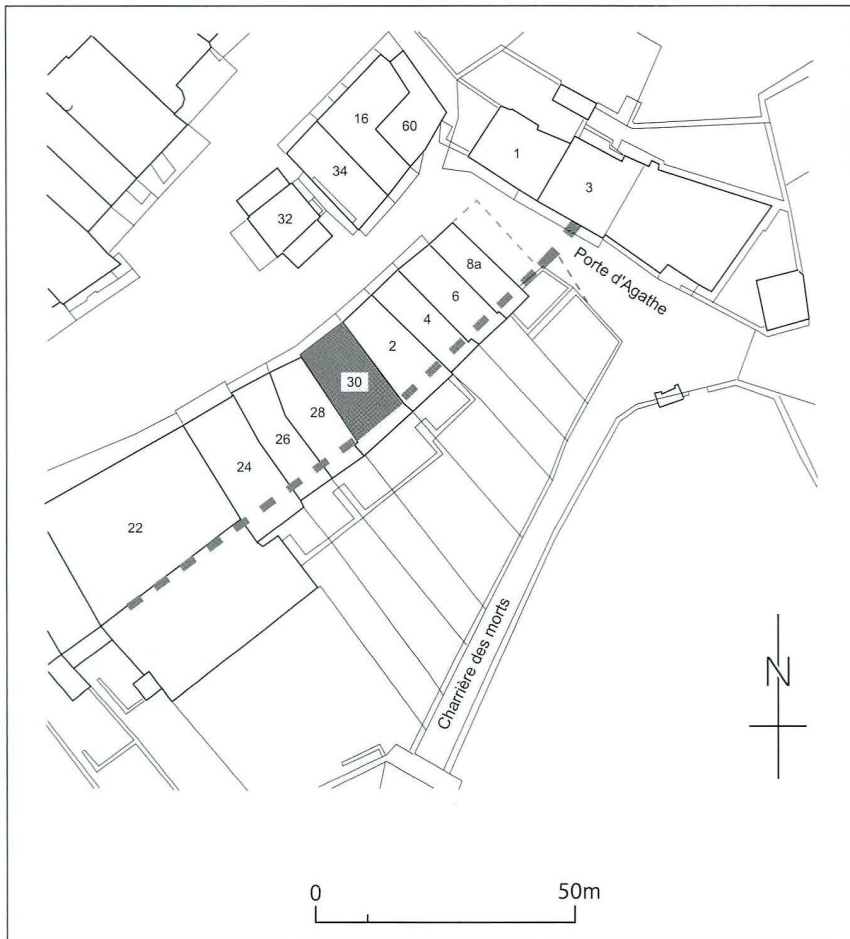
Fig. / Abb. 2

Plan de situation; en traitillés: l'emplacement de la première enceinte urbaine, la porte d'Agathe et un bâtiment disparu

Situationsplan. Gestrichelt: erste Stadtmauer, die *Porte d'Agathe* und ein nicht mehr existierendes Gebäude

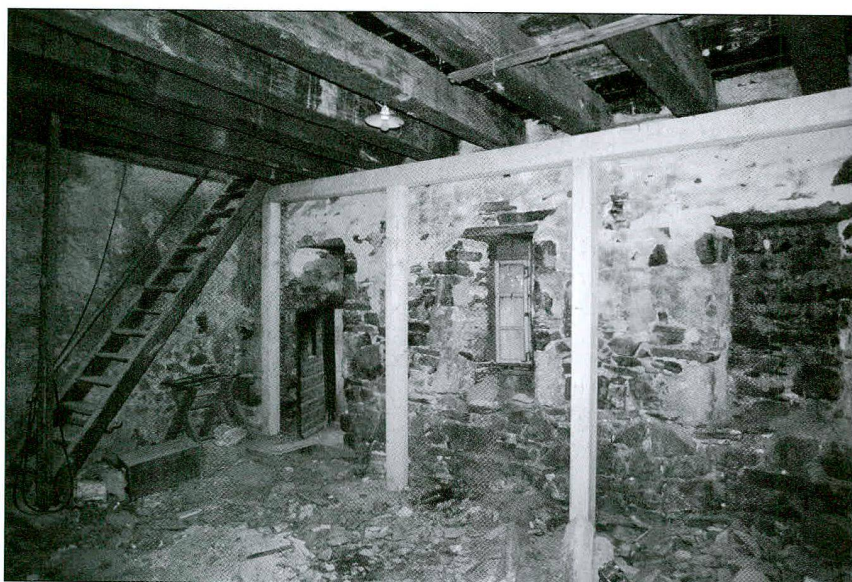
Fig. / Abb. 4

La cave de 1330, état en 2002  
Der Keller von 1330, Zustand 2002

La datation de cette première étape en 1330<sup>3</sup> repose sur l'analyse dendrochronologique de la poutre de la cave et de ses supports liés aux murs (fig. 4). Elle fait du Bourg 30 la plus ancienne maison datée à ce jour en Gruyère<sup>4</sup>. Les parois et la voûte de la rampe d'escalier d'accès à la rue, unique débouché sur l'extérieur à l'origine, montrent que la bâtisse possédait les mêmes dimensions en plan qu'aujourd'hui. Au sud, le mur n'était percé que de trois étroites fenêtres parmi lesquelles une seule est intégralement conservée (fig. 5). Ces ouvertures alliées à l'épaisseur du mur (1,05 m) trahissent la fonction défensive de la façade arrière qui formait

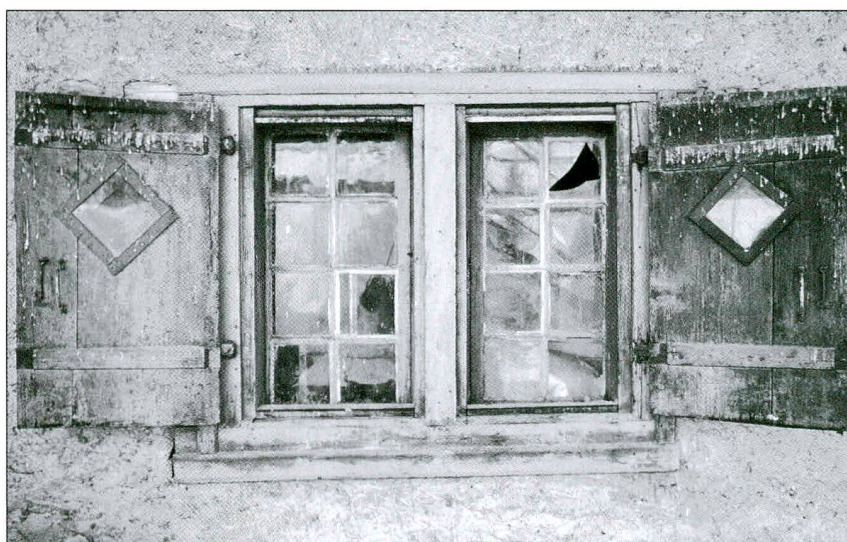
**Fig. / Abb. 7**  
Rez-de-chaussée sud, fenêtre géminée, cadres de bois (1797/1798)  
Südliches Erdgeschoss: Doppelfenster mit Holzrahmen (1797/1798)

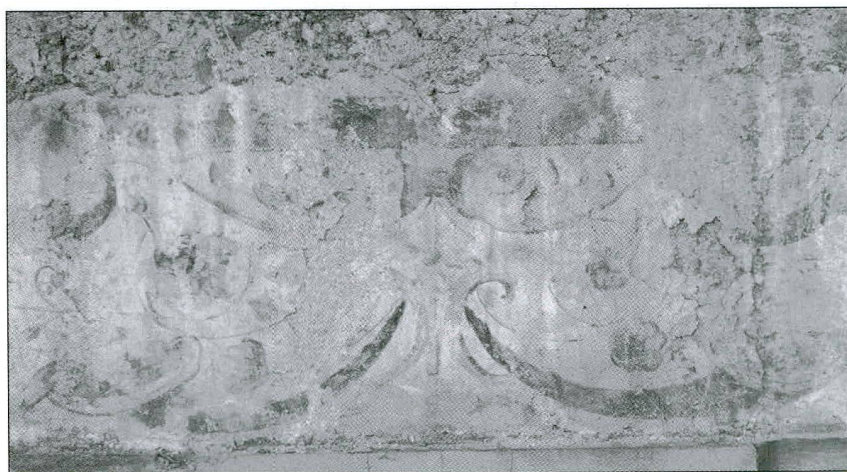
Fig. / Abb. 10  
Premier étage, décor de la galerie  
(fin du XVII<sup>e</sup> siècle)  
Erstes Stockwerk: Dekoration der  
Galerie (Ende 17. Jahrhundert)

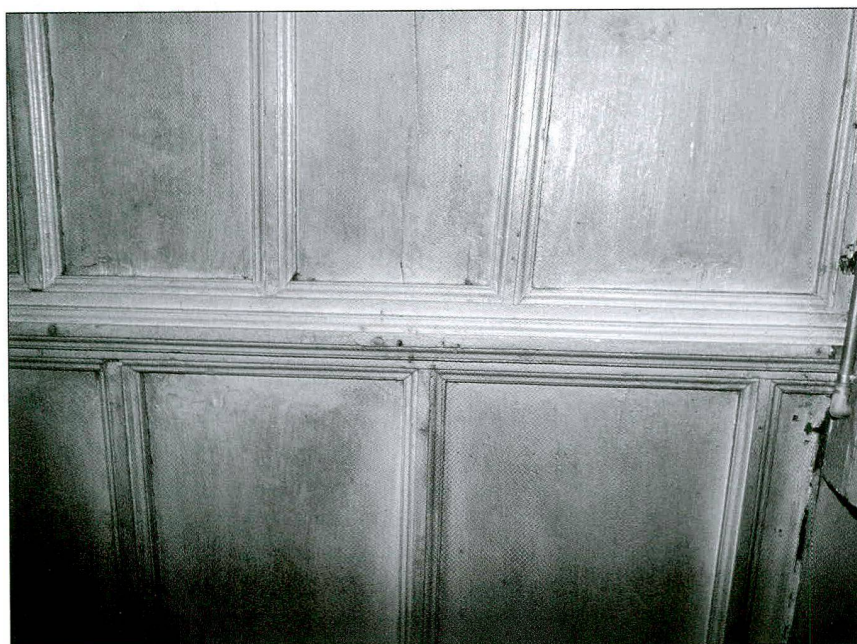
Fig. / Abb. 11  
Deuxième étage, détail du plafond à  
couvre-joint (XVII<sup>e</sup> siècle)  
Zweites Stockwerk: Detail von der  
Decke mit Abdeckleisten (17. Jahr-  
hundert)

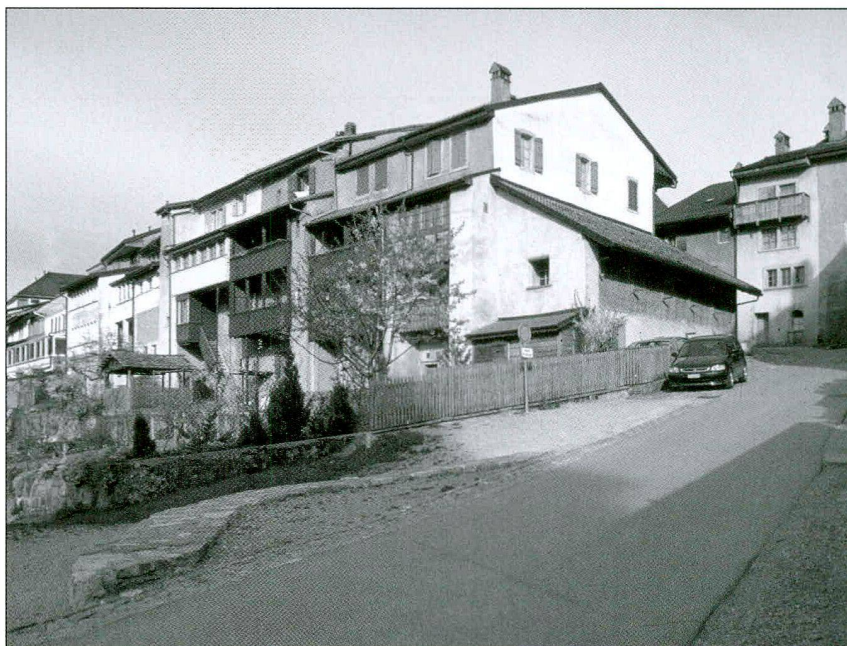
Fig. / Abb. 13

Vue générale de l'arrière du rang sud du Bourg d'Enbas; à droite, l'ancienne porte d'Agathe  
Ansicht der Rückseite von der südlichen Häuserzeile der *Bourg d'Enbas*. Rechts die alte *Porte d'Agathe*

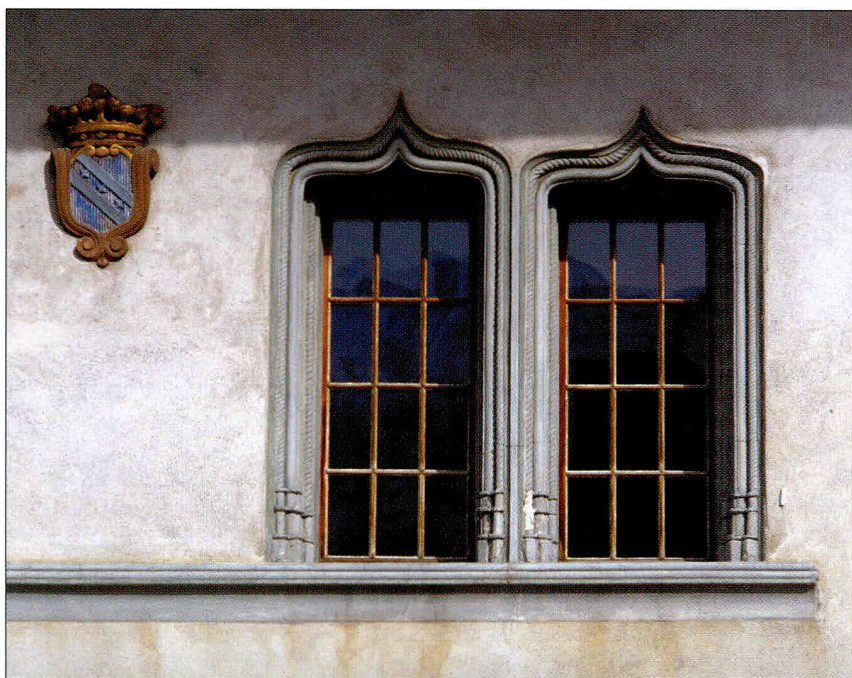
Fig. / Abb. 15

Bourg 41, premier étage, encadrements des fenêtres (XVI<sup>e</sup> siècle?)  
Bourg 41, erstes Stockwerk: Fenster-  
rahmen (16. Jahrhundert?)

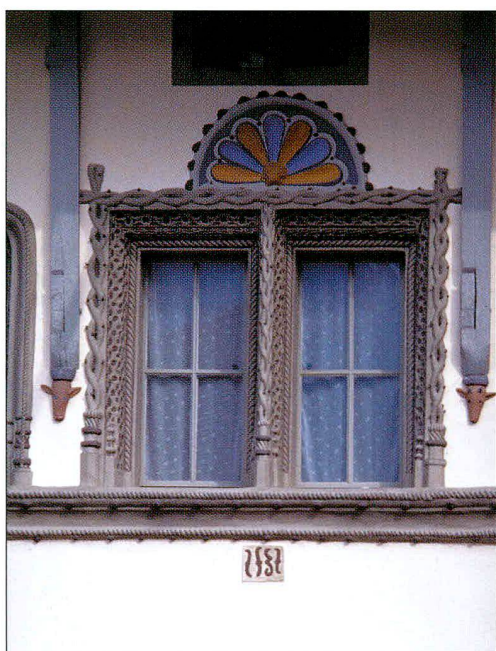
Fig. / Abb. 16

Bourg 47, maison Chalamala,  
premier étage, détail de la fenêtre  
centrale (1531)  
Bourg 47, Haus Chalamala, erstes  
Stockwerk: Detail vom zentralen  
Fenster (1531)

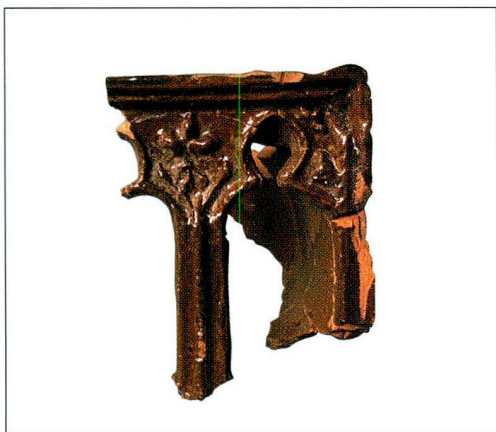
Fig. / Abb. 17

Romont/Place de la Poste, catelle-niche (XIV<sup>e</sup> siècle, RO-P-PO inv. n° 75)  
Romont/Place de la Poste: Nischenkachel (14. Jahrhundert. Inv. Nr. RO-P-PO 75)

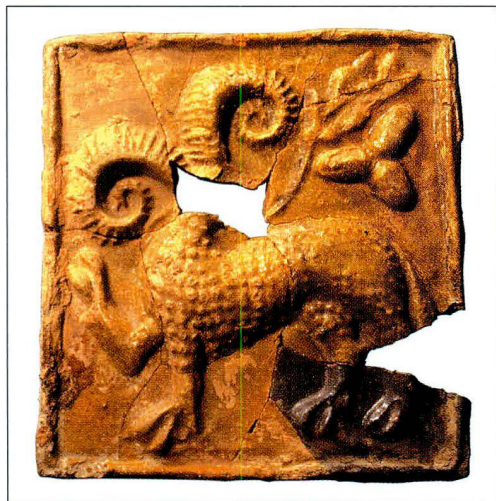
Fig. / Abb. 18

Morat/Kreuzgasse 11, catelle de corps (XIV<sup>e</sup> siècle, MU-ST-KG 11 inv. n° 123)  
Murten/Kreuzgasse 11: Blattkachel (14. Jahrhundert. Inv. Nr. MU-ST-KG 11 123)

gasse 11<sup>35</sup> et la Hauptgasse 24<sup>36</sup> à Morat ont livré plusieurs exemplaires de catelles au béliet (fig. 18). Dans la région et toujours en milieu urbain, un exemplaire est signalé à Berthoud<sup>37</sup>. Ce motif est également largement répandu dans le nord et le centre de la Suisse<sup>38</sup>; des fouilles de châteaux surtout, mais aussi urbaines, en ont livré de nombreuses variantes, le pelage étant parfois écailleux plutôt que laineux comme le suggèrent les petits globules visibles sur la majorité des représentations, dont celle de Gruyères. Par contre, la posture, toujours identique, peut être

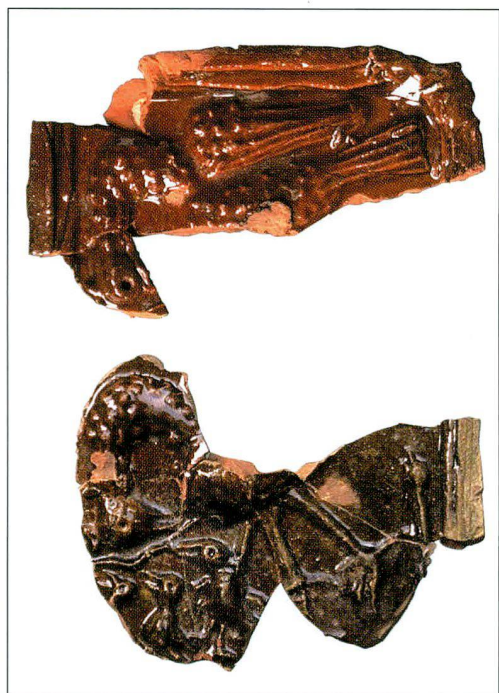
Fig. / Abb. 20

Romont/Place de la Poste, catelles de corps (XIV<sup>e</sup> siècle, RO-P-PO inv. n° 80 et 82)

Romont/Place de la Poste: Blattkacheln (14. Jahrhundert. Inv. Nr. RO-P-PO 80 und 82)

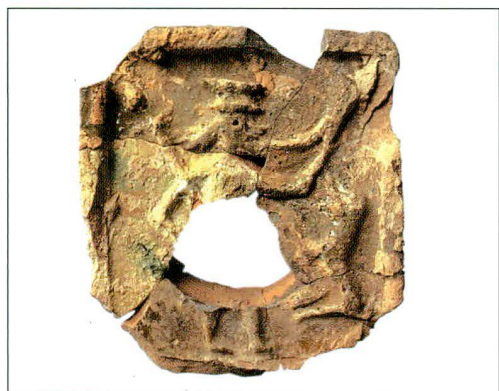
Fig. / Abb. 21

Morat/Kreuzgasse 11, catelle de corps (XIV<sup>e</sup> siècle, MU-ST-KG 11 inv. n° 1018)

Murten/Kreuzgasse 11: Blattkachel. (14. Jahrhundert. Inv. Nr. MU-ST-KG 11/1018)

plaire très incomplet. Enfin, une catelle intacte représentant un coq seul a été mise au jour à la place des Augustins à Fribourg<sup>46</sup>. L'autre oiseau (cat. n° 8), hélas trop fragmentaire pour être identifié avec certitude, appartient très probablement à une représentation du pélican nourrissant ses petits de son sang comme le montrent des fragments découverts à Romont, dans l'ancien hôpital des bourgeois (fig. 20). On retrouve cette représentation dans des exemplaires provenant de l'ancienne ville de Pont-en-Ogoz<sup>47</sup> et de Berne<sup>48</sup> sous des formes plus ou moins différentes. Enfin, les deux dernières catelles sortent du monde purement animal. La première, très fragmentaire, montre, dans un angle, une trompe tenue par une main gauche et, dans l'autre, la pointe d'une lance (cat. n° 9). Il s'agit indubitablement de la représentation d'un chasseur accompagné de son chien comme le montre une catelle de la Kreuzgasse 11 à Morat (fig. 21). Apparemment, aucun

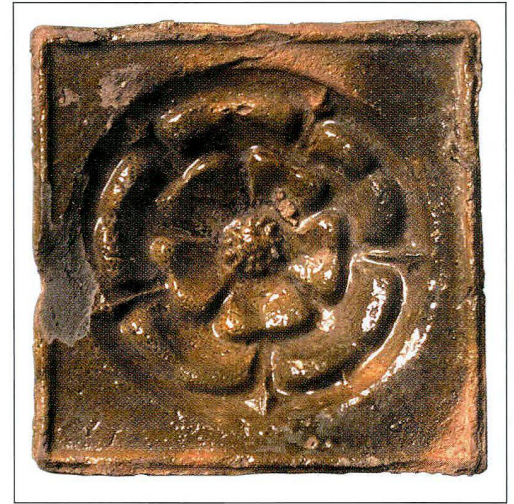
Fig. / Abb. 22

Pont-en-Ogoz, catelle de corps  
(XIV<sup>e</sup> siècle, BRY-TO inv. n° 288)  
Pont-en-Ogoz: Blattkachel (14.  
Jahrhundert. Inv. Nr. BRY-TO 288)

exemplaire similaire n'a été découvert hors du canton. Le dernier motif de cet ensemble, la rose à cinq pétales (cat. n° 10), est, avec le bélier, l'un des motifs les plus répandus. Pont-en-Ogoz en a livré, avec la même baguette pour le cadre (fig. 22) ainsi que la ville de Fribourg, au Criblet et à la place Notre-Dame 14-16<sup>49</sup>. Les exemplaires découverts à Berne<sup>50</sup> et à Berthoud<sup>51</sup> en sont très proches, alors que ceux mis au jour dans le nord et le centre de la Suisse s'éloignent de nos modèles par le traitement des pétales, plus plats, ou par la forme des catelles, qui sont souvent des catelles-assiette<sup>52</sup>, plus rares dans notre région.

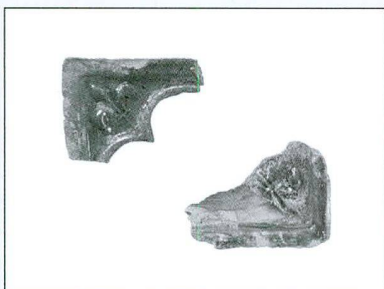
**1** INV. GRU-BO30 02/13

Cobelet de poêle  
pâte orange à dégraissant fin, dure  
panse finement cannelée  
bord: large lèvre déjetée et creusée d'une gorge  
verniss brun sans engobe  
diam. fond: 7,60 cm; diam. bord: 13,60 cm  
h. restituée: 5,40 cm  
deuxième quart XIV<sup>e</sup> siècle

Aucun gobelet n'étant complet, seul leur diamètre peut être calculé et la hauteur doit être estimée (cat. n° 1). Avec des embouchures de 12,80 à 13,60 cm, ces gobelets se situent dans la moyenne des autres découvertes du canton. Les cannelures de la panse n'apportent pas de complément typologique contrairement au profil de l'embouchure, avec sa large lèvre déjetée et creusée d'une gorge, caractéristique des productions du XIV<sup>e</sup> siècle et qui perdure au XV<sup>e</sup> siècle, mais avec des gobelets plus grands et avec un vernis sur engobe.

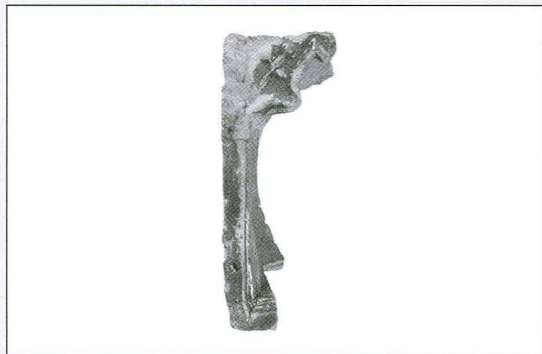
**3** INV. GRU-BO30 02/6

Catelle-niche de corps  
pâte rouge, noire sur la tranche, à dégraissant fin, dure  
verniss sans engobe, vert olive à brun miel  
cadre mouluré d'un réglet  
motif: baie géminée trilobée, ornée de fleurs de rameaux à trois brins dans les écoinçons (le meneau central manque)  
L. conservée: 6,70 cm; h. conservée: 5,60 cm; prof.: 8,30 cm  
deuxième quart XIV<sup>e</sup> siècle

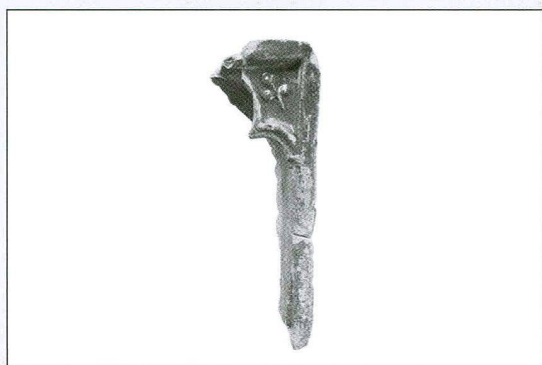
**4 INV. GRU-BO30 02/8**

Catelle-niche de corps

L. conservée: 5,30 cm; h. conservée: 12 cm; prof. conservée: 7,10 cm

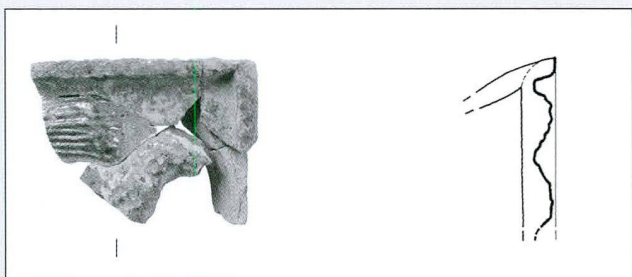
### 8 INV. GRU-BO30 02/2

Catelle de corps plate

motif: oiseau à gauche au plumage figuré par de petits globules, probablement le pélican nourrissant ses petits de son sang

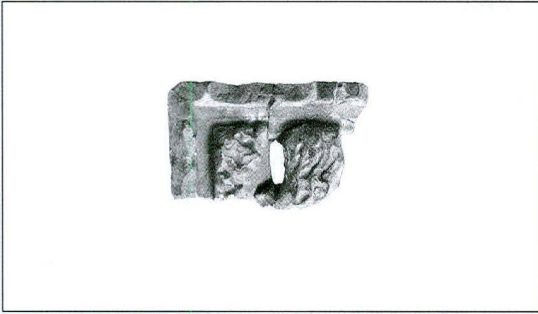
**16 INV. GRU-BO30 02/36**

Catelle-niche de corps, convexe

Par contre, les catelles-niche les mieux conservées montrant le visage d'un personnage couronné, barbu (?), entouré d'arbres (cat. nos 15-16), n'ont pas d'équivalent ailleurs. Les autres fragments (cat. nos 17-18), le bas du corps d'un cavalier en cotte de maille et les lances qui recourent des fragments de bords, semblent identiques à certains exemplaires bernois<sup>58</sup> mon-

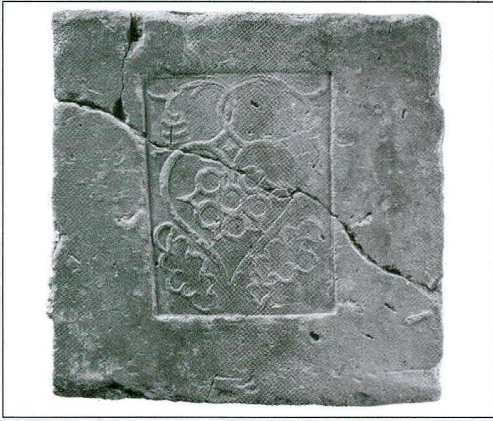
**20 INV. GRU-BO30 02/19**

Carreau de sol estampillé
