Artikel: La protection des berges contre l'érosion

La protection des berges contre l'érosion

Serge Anatrà

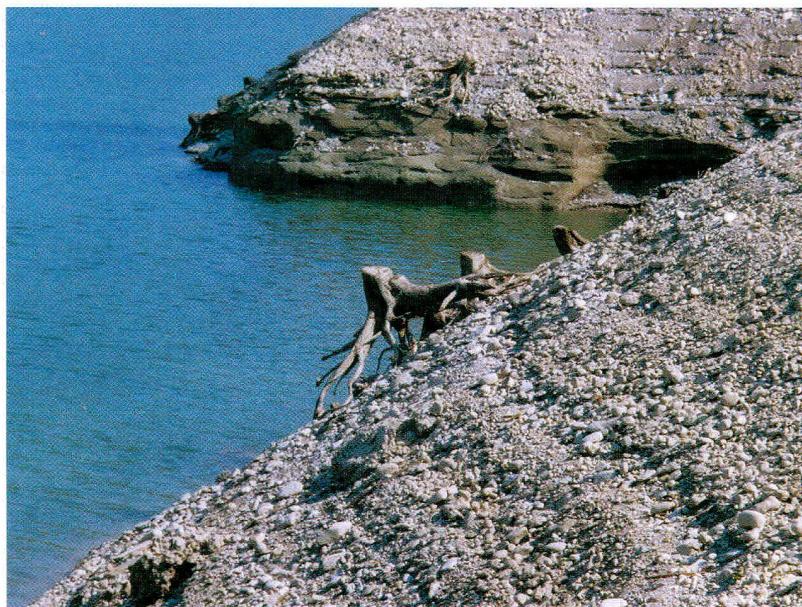
Fig. / Abb. 14
Les types de terrains (Grès de la Molasse – roche meuble d'origine morainique et fluvio-glaciaire)
Die Zusammensetzung des Untergrunds (Molassesandstein – lockeres Felskonglomerat aus Moränen- und Flussgesteinen)

La géologie du site de Pont-en-Ogoz se révèle extrêmement banale pour la région située à l'aval du village de Pont-en-Ogoz en rive gauche du lac, et du village de Pont-la-Ville en rive droite. La succession des terrains et des couches géologiques y est la même partout, seules les épaisseurs diffèrent. Sur un *substratum* rocheux, de surface irrégulière, composé de bancs métriques de roches gréseuses formant les falaises, reposent des dépôts meubles d'origines morainique et fluvio-glaciaire d'âge würmien (généralement daté entre environ 23000 et 13500 ans BP) et

provenant du glacier rhodanien qui passait à cette époque également par la «trouée d'Attalens», entre le Mont – Pèlerin et Les Pléiades – pour rejoindre la vallée de la Sarine. Ces dépôts ont été localement remaniés par le glacier sarinien, contemporain, pendant les périodes de retraits et de stades qui caractérisent la région lors de cette dernière époque de glaciation. A l'origine, cette succession géologique de strates était surmontée d'une couche de 0,30 m à 0,60 m d'épaisseur d'humus, de terre végétale et de matériaux d'origine fluvio-glaciaire altérés. Cette séquence a disparu par lessivage lors de la mise en eau du lac de la Gruyère (fig. 14). Pour simplifier, imaginons qu'actuellement nous sommes en présence d'une épaisseur de trois à six mètres de sables fins, légèrement limoneux, avec des graviers, des galets, des pierres et de

rares blocs qui reposent sur des bancs de grès fissurés et friables de la Molasse (d'âge Burdigalien).

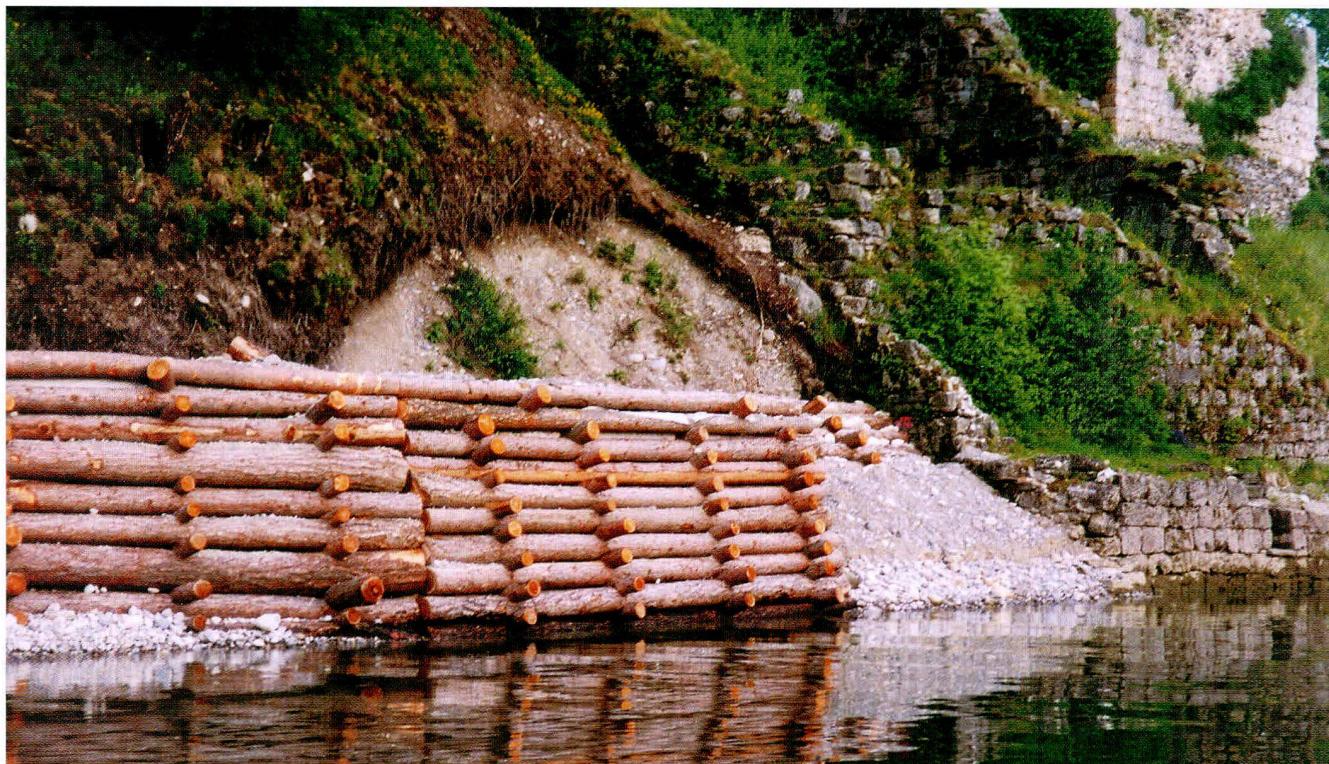
Fig. / Abb. 15
Les premiers caissons (étape 1, 1997)
Die ersten Holzbarrieren (Etappe 1, 1997)

Le promeneur qui a visité le site médiéval de Pont-en-Ogoz depuis l'année 1997 a peut-être été frappé par la découverte visuelle de ces énormes caissons (fig. 15) aux parois extérieures ressemblant à des «nouveaux remparts médiévaux» dont le style rappelle plus des «tours tibétaines» que des mesures de renforcement de terrain modernes telles que l'on peut les observer sous le château de Laupen BE par exemple.

Les trois premiers caissons sur le versant nord-ouest de l'île (voir fig. 15) ont été réalisés de manière artisanale par M. Bersier, avec l'aide d'une main d'œuvre fournie bénévolement par les Entreprises Electriques Fribourgeoises. Il s'agissait d'un essai destiné à tester le type de construction retenu, sa stabilité, la qualité de bois requise pour un ouvrage d'une durabilité maximale et le mode à choisir pour les détails des aménagements intérieurs et extérieurs tels que le «tapissage» intérieur avec un géotextile non tissé, les prolongations des fourrons en bêches à l'amont ou encore le type de remblayage et la liaison des radiers par la base. Cet essai a eu lieu au printemps 1997. Les trois caissons, d'une longueur totale de 12 m, ont été entaillés à mi-bois, fixés avec des clous longs galvanisés, quelques coins et équerres tenant le

tout. Pourvus d'un platelage basal faisant office de radier, les caissons étaient liés entre eux par les pièces longues.

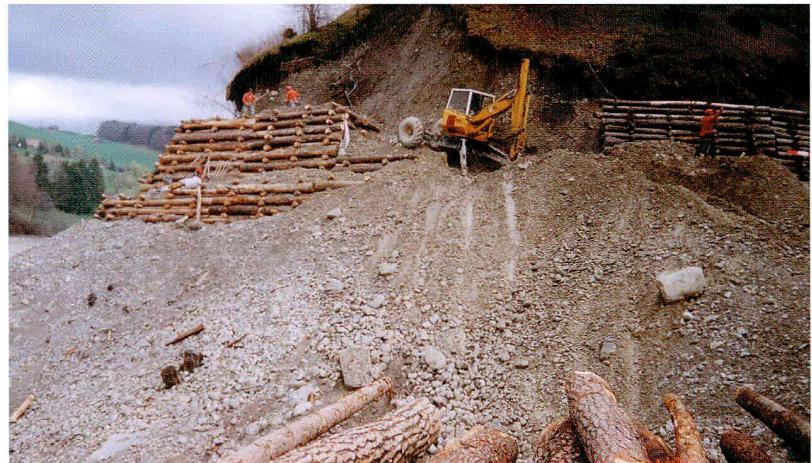
Fig. / Abb. 16
La construction des caissons dans le versant nord de l'île (étape 2, 1999)

Errichtung von Holzbarriieren am Nordhang der Insel (Etappe 2, 1999)

Elles dépendaient de l'accessibilité des machines de chantier, de la pente du talus naturel (la plus forte étant celle du talus au nord de l'île), de la stabilité des matériaux ainsi que de la géométrie des caissons qui pouvaient, selon les endroits, être simples ou doubles (double de hauteur et décalés vers l'amont à mi-hauteur). En 1999, nous avons pu poser environ 40 m de ceinture de caissons sur le versant nord de l'île, versant montrant encore des signes d'instabilité due à l'érosion (fig. 16). Puis, entre les années 2000 et 2002, nous avons bénéficié d'une période d'arrêt relatif des travaux en raison de la trop grande hauteur d'eau du lac qui n'a jamais atteint la cote de 665 m à partir de laquelle il était possible de travailler. Durant ces années, l'Association a profité d'aménager un sentier pédestre qui chemine le long de la rive, en continuation du Port d'Ogoz, vers le nord. En 2003, les travaux de construction se sont terminés par la protection de la berge orientale de l'île sur une longueur de 80 m environ.

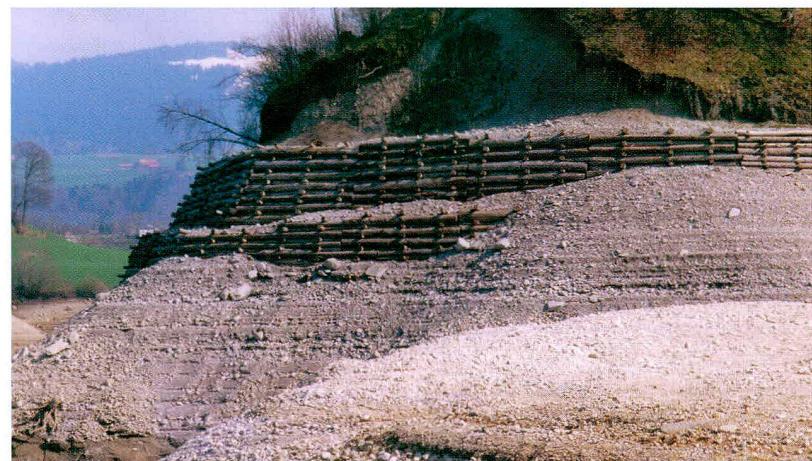
Fig. / Abb. 17
Les caissons simples et doubles des étapes 1 et 2 terminés (1999)

Die einfachen und doppelten Holzbarriieren nach Beendigung der Etappen 1 und 2 (1999)

L'observateur attentif verra que les trois étapes ne reflètent pas le même style de construction des caissons. Outre les détails de longueurs de dépassement des fourrons vers l'extérieur, les deux dernières étapes n'ont pas été exécutées avec une pose à mi-bois, certes plus belle, mais qui demande plus de temps. En effet, tous les bois posés doivent être beaucoup plus travaillés pour pouvoir être ajustés correctement. Comme nous l'avons dit précédemment, les durées d'intervention sur l'île étant relativement courtes, un système de caissons plus classique a été adopté lors de la construction des deuxième et troisième étapes. Nous pouvons dès lors constater qu'il y a un style de caisson par étape. Ceci ne gêne pas, au contraire: la monotonie de l'ouvrage, même si celui-ci n'est jamais visible en une fois, s'estompe un peu par ces différences de style, et elle est également atténuée par des longueurs de caissons différentes. En effet, pour épouser au mieux les courbures de la topographie, des caissons de 4 ou de 6 m de longueur ont été érigés (fig. 17).
