Zeitschrift: Cahiers d'archéologie fribourgeoise = Freiburger Hefte für Archäologie

Artikel: La protection des berges contre l'érosion

La protection des berges contre l'érosion

Serge Anatrà

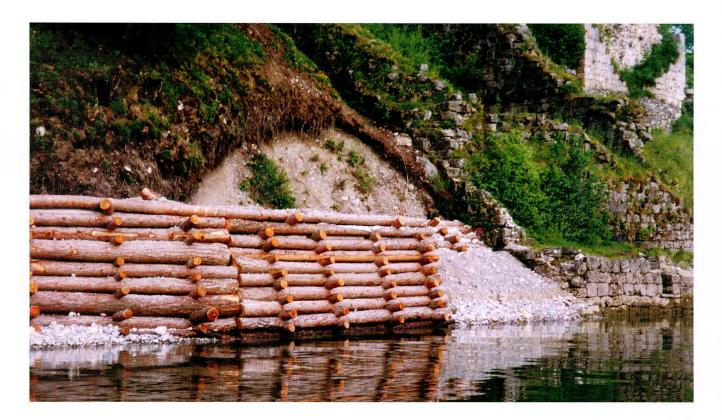
Fig. / Abb. 15 Les premiers caissons (étape 1, 1997) Die ersten Holzbarrieren (Etappe 1, 1997)

Le promeneur qui a visité le site médiéval de Pont-en-Ogoz depuis l'année 1997 a peut-être été frappé par la découverte visuelle de ces énormes caissons (fig. 15) aux parois extérieures ressemblant à des «nouveaux remparts médiévaux» dont le style rappelle plus des «tours tibétaines» que des mesures de renforcement de terrain modernes telles que l'on peut les observer sous le château de Laupen BE par exemple.

Les trois premiers caissons sur le versant nordouest de l'île (voir fig. 15) ont été réalisés de manière artisanale par M. Bersier, avec l'aide d'une main d'œuvre fournie bénévolement par les Entreprises Electriques Fribourgeoises. Il s'agissait d'un essai destiné à tester le type de construction retenu, sa stabilité, la qualité de bois requise pour un ouvrage d'une durabilité maximale et le mode à choisir pour les détails des aménagements intérieurs et extérieurs tels que le «tapissage» intérieur avec un géotextile non tissé, les prolongations des fourrons en bêches à l'amont ou encore le type de remblavage et la liaison des radiers par la base. Cet essai a eu lieu au printemps 1997. Les trois caissons, d'une longueur totale de 12 m, ont été entaillés à mi-bois, fixés avec des clous longs galvanisés, quelques coins et équerres tenant le

tout. Pourvus d'un platelage basal faisant office de radier, les caissons étaient liés entre eux par les pièces longues.

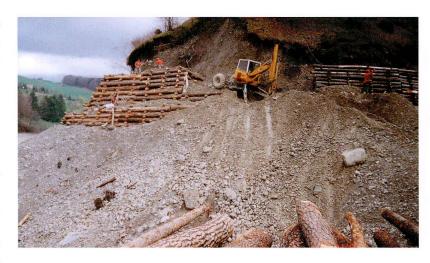
Fig. / Abb. 16
La construction des caissons
dans le versant nord de l'île
(étape 2, 1999)
Errichtung von Holzbarrieren am
Nordhang der Insel (Etappe 2,

Elles dépendaient de l'accessibilité des machines de chantier, de la pente du talus naturel (la plus forte étant celle du talus au nord de l'île), de la stabilité des matériaux ainsi que de la géométrie des caissons qui pouvaient, selon les endroits, être simples ou doubles (double de hauteur et décalés vers l'amont à mi-hauteur). En 1999, nous avons pu poser environ 40 m de ceinture de caissons sur le versant nord de l'île, versant montrant encore des signes d'instabilité due à l'érosion (fig. 16). Puis, entre les années 2000 et 2002, nous avons bénéficié d'une période d'arrêt relatif des travaux en raison de la trop grande hauteur d'eau du lac qui n'a jamais atteint la cote de 665 m à partir de laquelle il était possible de travailler. Durant ces années, l'Association a profité d'aménager un sentier pédestre qui chemine le long de la rive, en continuation du Port d'Ogoz, vers le nord. En 2003, les travaux de construction se sont terminés par la protection de la berge orientale de l'île sur une longueur de 80 m environ.

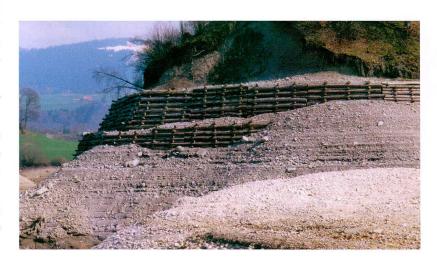
Fig. / Abb. 17 Les caissons simples et doubles des étapes 1 et 2 terminés (1999) Die einfachen und doppelten

Holzbarrieren nach Beendigung

der Etappen 1 und 2 (1999)

L'observateur attentif verra que les trois étapes ne reflètent pas le même style de construction des caissons. Outre les détails de longueurs de dépassement des fourrons vers l'extérieur, les deux dernières étapes n'ont pas été exécutées avec une pose à mi-bois, certes plus belle, mais qui demande plus de temps. En effet, tous les bois posés doivent être beaucoup plus travaillés pour pouvoir être ajustés correctement. Comme nous l'avons dit précédemment, les durées d'intervention sur l'île étant relativement courtes, un système de caissons plus classique a été adopté lors de la construction des deuxième et troisième étapes. Nous pouvons dès lors constater qu'il y a un style de caisson par étape. Ceci ne gêne pas, au contraire: la monotonie de l'ouvrage, même si celui-ci n'est jamais visible en une fois, s'estompe un peu par ces différences de style, et elle est également atténuée par des longueurs de caissons différentes. En effet, pour épouser au mieux les courbures de la topographie, des caissons de 4 ou de 6 m de longueur ont été érigés (fig. 17).
