Artikel: Estavayer-le-Gibloux rattrapé par son passé : grandeur et décadence des thermes staviacois

En 2000, des fouilles d'urgence ont révélé à Estavayer-le-Gibloux un balaïnaire de taille exceptionnelle. Construit probablement à la fin du II^e siècle après J.-C., cet édifice thermal a fait l'objet de plusieurs réfections inté-rieures avant, finalement, de changer d'affectation.

Estavayer-le-Gibloux rattrapé par son passé. Grandeur et décadence des thermes staviacois

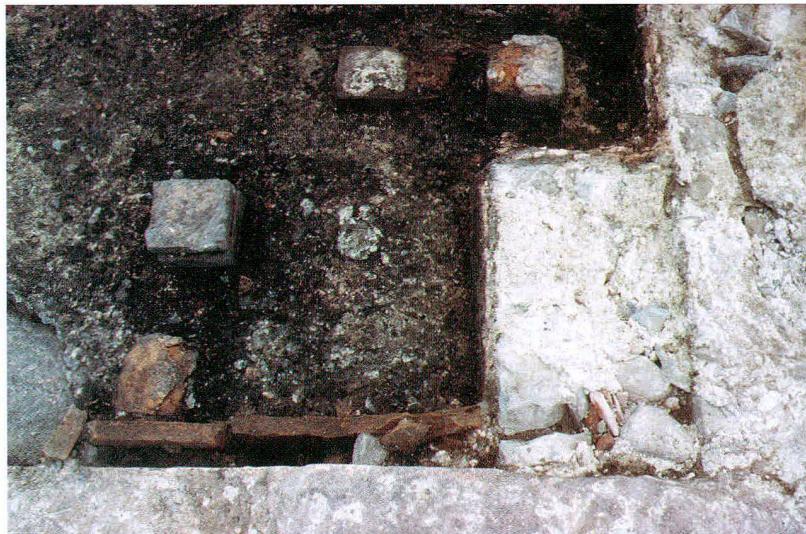
Fig. / Abb. 9
Plaquis de *tegulae mammatae* isolant la paroi ouest de la chambre de chaleur du *caldarium* (7)

Isolierende Verkleidung aus tegulae mammatae an der Westmauer der Wärmekammer des caldarium (7)

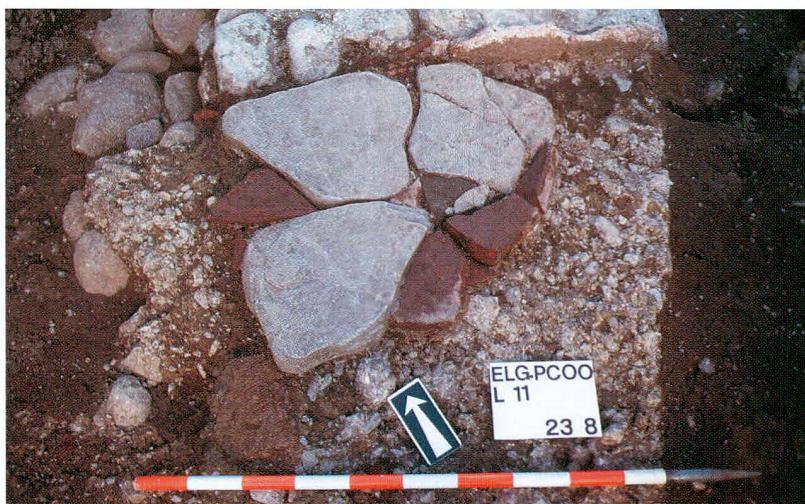
Fig. / Abb. 19
Petite base constituée de pierres plates et de fragments de terre cuite découverte dans l'angle nord-est de la salle 11
Kleines Fundament aus flachen Steinen und Ziegelbruchstücken in der Nordost-Ecke von Saal 11

n'est pas certain qu'il s'agisse de trous de poteau. L'angle nord-est de la pièce comportait une petite base (70 x 80 cm) composée de plaques de grès et de fragments de terre cuite soigneusement disposés à plat sur le sol. Accolée au mur oriental, cette structure haute de 10 cm seulement (fig. 19) ne présentait ni trace de rubéfaction, ni auréole charbonneuse. On peut par conséquent douter de son utilisation comme foyer.
