Artikel: Estavayer-le-Gibloux rattrapé par son passé : grandeur et décadence

En 2000, des fouilles d'urgence ont révélé à Estavayer-le-Gibloux un balnéaire de taille exceptionnelle. Construit probablement à la fin du II^e siècle après J.-C., cet édifice thermal a fait l'objet de plusieurs réfections intérieures avant, finalement, de changer d'affectation.

Estavayer-le-Gibloux rattrapé par son passé. Grandeur et décadence des thermes staviacois

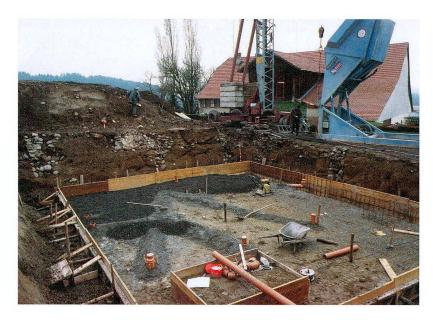
Fig. / Abb. 3
Les thermes défoncés par les machines de chantier lors de leur découverte
Die von den Baumaschinen durchschlagenen Thermenmauern

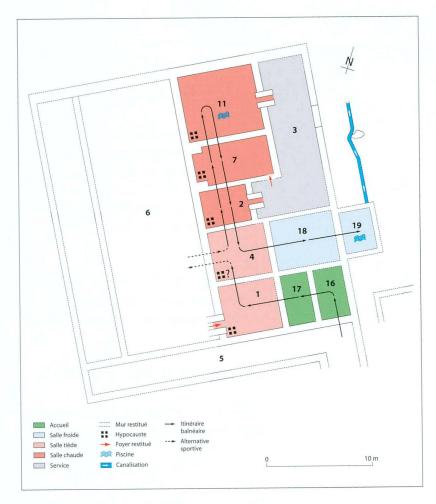
Fig. / Abb. 4 Le circuit thermal à son extension maximale (phase II) Der Baderundgang in seiner grössten Ausdehnung (Phase II)

Les occupants de la villa gagnaient les thermes (fig. 4 et 5) en empruntant un long portique (5), large de 3 m, se rattachant vraisemblablement à un péristyle à colonnade toscane¹⁶. Deux pièces de dimensions réduites accueillaient les visiteurs: celle située dans l'angle sud-est de la construction (16) faisait probablement office de vestibule d'entrée, pièce jouant le rôle de sas thermique et permettant aux usagers des bains d'échapper au regard des personnes de l'extérieur, alors que l'autre (17), à l'atmosphère tempérée par l'hypocauste contigu, servait probablement de vestiaire (apodyterium). Les restes d'un radier de galets recouvert d'une chape de mortier fusé permet de restituer le niveau de circulation à l'intérieur de cette dernière salle, soit 696.80 m. Ce sol était établi au-dessus de couches de remblais.

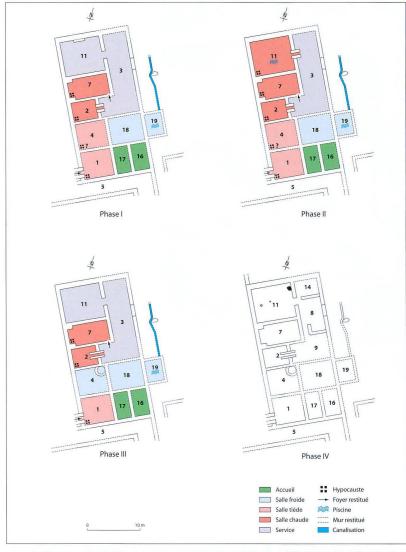
Fig. / Abb. 5 Evolution chronologique du balnéaire Die zeitliche Entwicklung des Badegebäudes

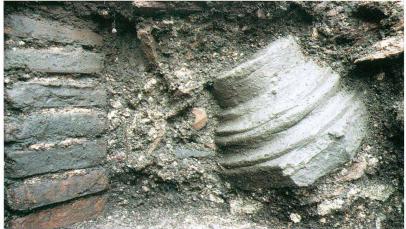
Fig. / Abb. 6

Chapiteau de colonne toscane en molasse découvert dans l'hypocauste (1)

Kapitell einer toskanischen Sandsteinsäule aus dem Hypocaust (1) dans le mortier frais par un chemin de planches mis en place lors de l'édification des murs environnants?

la mise en place d'une canalisation ont permis d'observer son dispositif de chauffage. Fond et parois de la chambre étaient couverts de mortier au tuileau. Les pilettes étaient constituées d'empilements de carreaux de terre cuite (environ 20 x 20 cm) collés au mortier sur l'area; l'entraxe de ces supports autorise à restituer comme couvrement de la chambre des dalles carrées de 60 cm de côté, à l'instar des autres pièces chauffées des thermes. L'air chaud s'engouffrait dans l'hypocauste à travers un alandier dont les piédroits étaient constitués de gros blocs de molasse grossièrement équarris (env. 60 x 60 cm); partiellement rubéfiés, ces éléments s'engageaient légèrement à l'intérieur de la chambre de chaleur. La disposition des pilettes laisse supposer que les parois nord et sud de la pièce étaient tapissées de tubuli, briques creuses permettant le passage des gaz chauds. Le comblement de l'hypocauste a livré deux chapiteaux de colonnes toscanes en molasse (fig. 6).

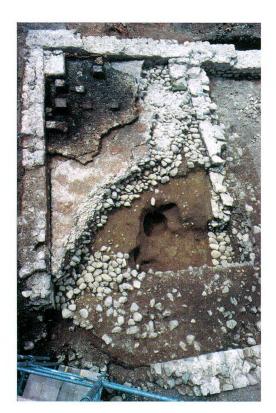
Fig. / Abb. 7

La chambre de chauffe du *calda-rium* (7) après dégagement. Vue de l'est

Der Heizraum für das caldarium (7) nach der Freilegung. Ansicht von Osten

Le *caldarium* (7) (fig. 7) marquait l'ultime étape du secteur chauffé des thermes avant le trajet de retour vers le *frigidarium* (18)²⁰. Nettement plus grande que la précédente (25 m²), cette salle chauffée avait été malheureusement en grande

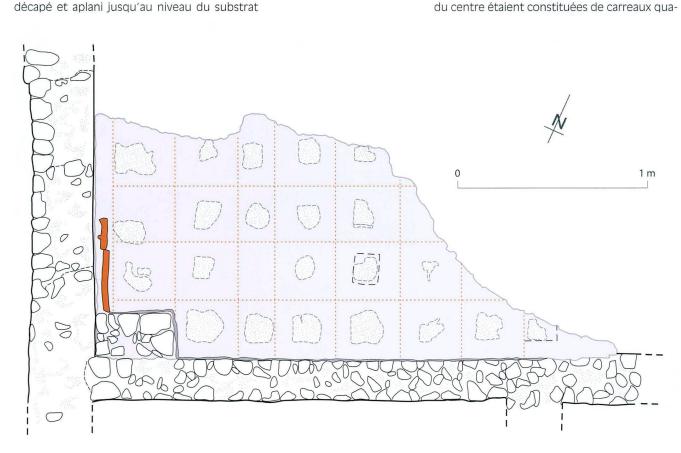
Fig. / Abb. 8

Plan de l'area de la chambre de chaleur du caldarium (7) avec reste du plaquis de tegulae mammatae isolant la paroi occidentale (phase I)
Plan der area der Wärmekammer des caldarium (7) mit Resten der Isolierung aus tegulae mammatae an der Westwand (Phase I)

argileux, puis un radier constitué de trois assises de galets soigneusement disposés de chant a été mis en place avant d'être scellé par une chape de mortier lissée en surface. Malgré une épaisseur totale de 50 cm, l'aménagement a encore été renforcé en deux endroits. D'une part, l'extrémité orientale de la salle présentait sur une largeur d'environ 2,20 m des assises de galets supplémentaires, vraisemblablement pour permettre au terrazzo de supporter sans dommage le poids d'un solium, bassin chauffé par le foyer décentré que l'on doit logiquement restituer dans l'angle détruit de la salle; cette structure de chauffe était alimentée en combustible à partir du local de service (3). D'autre part, à l'opposé de la pièce, un lit de mortier interposé entre les deux dernières assises de galets consolidait le fond de l'hypocauste; faut-il par conséquent restituer là un deuxième solium ou une simple vasque destinée aux aspersions? La présence d'un renfoncement déterminé par deux piliers d'angles (85 x 50 cm), réminiscence de la schola labri, inciterait à privilégier la seconde hypothèse, mais la prudence reste de mise²¹.

Les empreintes de carreaux en terre cuite fixés au moyen de mortier au tuileau sur le fond de la chambre de chaleur du *caldarium* ont permis de restituer un réseau de 11 x 6 pilettes. Celles du centre étaient constituées de carreaux qua-

drangulaires en terre cuite de 20 cm de côté, celles situées à la périphérie de la chambre étaient par contre composées d'éléments plus grands (entre 30 et 35 cm) et de forme irrégulière que nous interprétons volontiers comme des fragments d'épaisses dalles de terre cuite recyclées et retaillées²². L'entraxe des pilettes et leur disposition par rapport aux parois permettent de restituer en couverture de la chambre de chaleur des dalles en terre cuite carrées de 60 cm (bipedales) centrées sur leurs supports (fig. 8). Les installateurs de l'hypocauste avaient également appliqué contre la paroi occidentale une isolation thermique constituée de tegulae mammatae (fig. 9)23. Le mode de fixation de ces plaques de terre cuite dotées au revers de tétons arrondis d'au moins 2 cm n'a pas été observé; la plus grande plaque de terre cuite dégagée mesure 61 cm. Probablement fixé au mur au moyen de crampons métalliques en forme de T, ce plaquis de matériaux réfractaires restera en place lors de la réfection de l'hypocauste. Derrière ces éléments en terre cuite, d'épaisses concrétions calcaires recouvraient le crépi du mur.

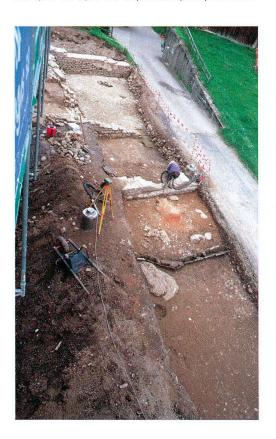
Fig. / Abb. 10 L'aire de service avec son canal d'évacuation. Vue de l'est Der Feuerungsbereich mit seinem Ableitungskanal. Ansicht von Osten

ment dans le terrain argileux, elle contournait un gros bloc de conglomérat. Son canal intérieur en forme de V présentait une largeur sommitale de 30 cm. En admettant que le canal se raccordait à l'angle nord-est du bassin, nous pouvons restituer une piscine présentant une largeur d'environ 3 m. Le plan des thermes impose un bassin de forme quadrangulaire, ce d'autant plus que les fragments de parois récupérés présentent des surfaces planes. Un plaquis de dalles de calcaire tapissait l'intérieur de cette piscine dont la longueur reste hypothétique. Ce type de *frigidarium* à piscine quadrangulaire est particulièrement fréquent en Narbonnaise²⁶.

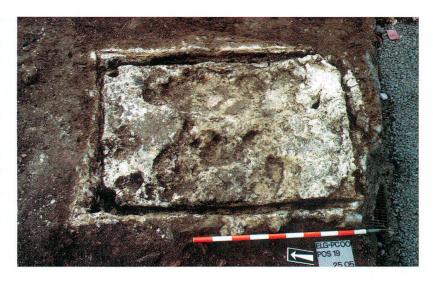
Fig. / Abb. 16 Cuve à chaux rectangulaire avec les négatifs des caissons en bois Rechteckige Kalkverschalung mit Negativabdrücken von Holzkisten

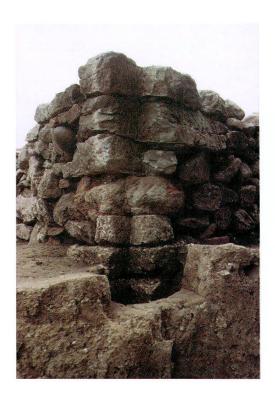
Fig. / Abb. 19
Petite base constituée de pierres plates et de fragments de terre cuite découverte dans l'angle nord-est de la salle 11
Kleines Fundament aus flachen
Steinen und Ziegelbruchstücken in der Nordost-Ecke von Saal 11

n'est pas certain qu'il s'agisse de trous de poteau. L'angle nord-est de la pièce comportait une petite base (70 x 80 cm) composée de plaques de grès et de fragments de terre cuite soigneusement disposés à plat sur le sol. Accolée au mur oriental, cette structure haute de 10 cm seulement (fig. 19) ne présentait ni trace de rubéfaction, ni auréole charbonneuse. On peut par conséquent douter de son utilisation comme foyer.

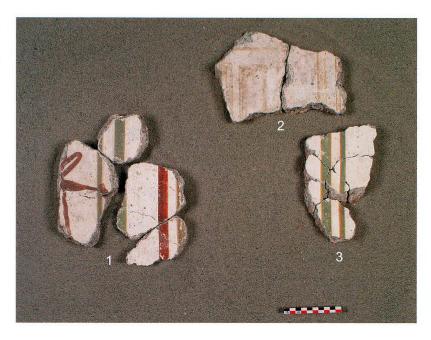
Fig. / Abb. 20 Décor 2, pilastre cannelé et encadrements vert olive avec l'attache d'une guirlande Dekor 2, kannelierter Pilaster und olivgrüne Einrahmungen mit Ansatz einer Girlande
