Artikel: Murten/Rathausgasse 27 : eines der Ersten und eines der Letzten

Autor: Kündig, Christian

Die archäologischen Untersuchungen im Haus Rathausgasse Nr. 27 bestätigen die These, dass in diesem Stadtteil erst spät im 16. Jahrhundert erste Steingebäude entstehen.

Murten/Rathausgasse 27: eines der Ersten und eines der Letzten seiner Zeit

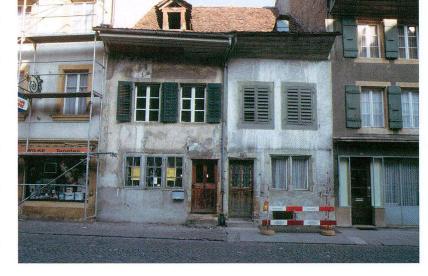
Abb. / Fig. 1

Die Südfassaden vor dem Umbau, rechts das Haus Rathausgasse Nr. 27 Facade sud avant les transfor-

mations (maison de droite)

Das Haus steht traufständig zur Gasse. Die Ähnlichkeit mit dem westlichen Nachbargebäude ist augenfällig (vgl. Abb. 1). Beide besitzen nur einen Stock über dem Erdgeschoss und die Dachhaut bildet eine homogene Fläche über beide Bauten. Das Haus ist 15 m lang und füllt die Parzelle gegen Süden, das heisst gegen die Gasse aus. Die

Türen, welche zusammen ein Gewände teilen (vgl. Abb. 1), gut abzulesen ist. Die identische Konstruktion der Fenster unterstreicht diesen Eindruck. Die Schlagdaten der Hölzer aus dieser Bauphase liegen zwischen 1580 und 1586. Ein Ständer des Dachstuhls datiert ins Jahr 1602. Da dieser eindeutig im Originalverbund vorliegt, datiert er als jüngstes Element den Neubau⁹.

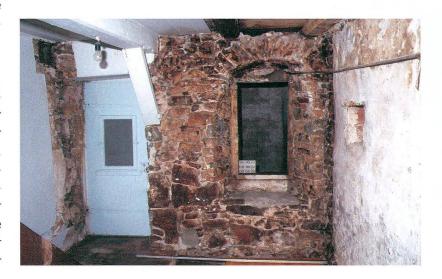
Abb. / Fig. 3

Kernbau-Nordmauer mit den Entlastungsbögen der zwei originalen Öffnungen, Blick nach Norden

Vue du mur nord depuis l'intérieur, avec les arcs de décharge des deux ouvertures originales Wehrfunktion sprechen folgende Befunde: Beim Murtenhof an der Rathausgasse Nr. 3 wurde ein 1,30 m breites Mauerstück freigelegt6, welches gegenüber der heutigen Mauer um 3,50 m nach innen versetzt ist. Der Mauercharakter entspricht jenem der erhaltenen Ringmauerabschnitte des 13. Jahrhunderts in anderen Bereichen der Stadt. Zudem zeigt der Plan von Martin Martini (1609) an dieser Stelle Zinnen⁷. Es sei aber darauf hingewiesen, dass sich dieser Plan infolge verschiedener Bauuntersuchungen zum Teil als ungenau erwiesen hat. Als letztes Argument für das Vorhandensein einer Stadtmauer kann der Umstand angeführt werden, dass die Mauer nicht den Parzellenbesitzern gehörte, was die Stadt noch um 1880 bei einem Streit um Unterhaltsarbeiten zugeben musste. Die aktuelle Mauer ist keine Einheit: Die ältesten Teile stammen möglicherweise aus der Zeit nach dem Stadtbrand von 1416. Archivarisch sind Flick- beziehungsweise Neubauten ab 1585 nachgewiesen. In iedem Fall handelt es sich bei der aktuel-

Phase IV, Neubau der Rathausgasse 27 im Jahr 1602: Neubau in einem Guss. Erhalten sind die folgenden Strukturen: Der Keller mit zugehöriger Deckenbalkenlage, die Süd- und die Nordfassade im Erdgeschoss, die Trennwand (Fachwerkbau) zum westlichen Nachbarhaus Nr. 25 und der Dachstuhl. Die zwei originalen Öffnungen in der Nordwand sind nachgewiesen (vgl. Abb. 3), aber nicht erhalten. Die Eingangs- und die Kellertüre sowie das gotische Doppelfenster in der Südfassade blieben dagegen weitgehend unverändert. Der Dachstuhl überdeckt zugleich das Nachbarhaus Nr. 25. Dies und der Umstand, dass die Trennung der beiden Häuser in Leichtbauweise gehalten ist, beweist, dass die beiden Häuser eine Einheit bildeten. Die Konstruktion des Dachstuhls lässt vermuten, dass das Dach die Nachbarbauten überragte und zumindest im Osten ohne Giebelwände freitragend war. Dies könnte ein Hinweis auf eine gewisse Exklusivität des Gebäudes zur Bauzeit darstellen. Im Norden deuten zwei Pfeilerfundamente auf einen Holzanbau hin, vielleicht eine Galerie oder Ähnliches. Eine Pflästerung dazu war in Teilen erhalten. Zusätzliche Erwähnung verdient die Südfassade, wo die bauliche Einheit des Doppelhauses an den

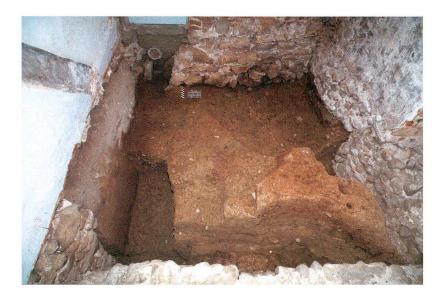
Abb. / Fig. 4

Die Grabungsfläche südlich der Kernbau-Nordmauer, Blick nach Norden, die Mauern der Neubauten um 1600 stören ältere Gruben

Vue vers le nord de la surface ouverte au sud du mur nord; les murs reconstruits dans les années 1600 perturbent les fosses plus anciennes

Phase I, vor dem Stadtbrand von 1416: Dazu gehören mehrere Grubengenerationen und wenige Pfostenlöcher (vgl. Abb. 4). Eine Grube mit Beimengungen von Abbruchschutt zeugt von abgebrochenem Mauerwerk. Im Weiteren ist eine grössere Grube zu nennen, die vor dem Stadtbrand noch offen war und hinter einem postulierten Holzbau lag, der später abgebrannt ist. Es gibt keine Funde und Befunde die eine nähere Interpretation zulassen.

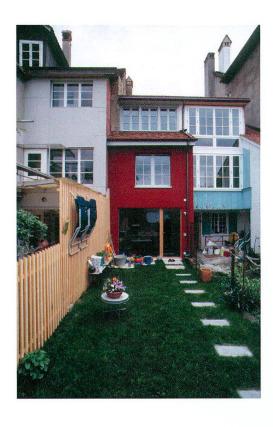
Abb. / Fig. 5

Die Fassade gegen den See nach dem Umbau; rot gestrichen der Anbau aus dem 19. Jahrhundert, die Scheibenfront im Erdgeschoss und der Aufbau im Dach sind neu

Facade côté lac après transformations. L'annexe peinte en rouge remonte au XIXº siècle, la facade vitrée du rez-de-chaussée et la construction ménagée dans le toit sont récentes Funktion dieses Raumes als Küche aufkommen lässt. Das Südzimmer blieb seit dem letzten Neuausbau im 19. Jahrhundert unverändert.

restlichen 11 m bis zur nördlichen Parzellengrenze sind unbebaut und als Garten genutzt (Abb. 5). Gassenseitig misst das Haus 3,70 m in der Breite. Gegen den See hin verjüngt es sich auf schon recht schmale 3 m. Es besteht aus zwei Geschossen mit Unterkellerung und einem nicht ausgebauten Dachstock. Die klassische Dreiteilung mit der Küche und den Ökonomieräumen in der Mitte lässt sich noch gut ablesen.

Phase VI, Umbauten im 19. Jahrhundert: Der wichtigste Befund ist sicher der Anbau im Norden, der bis ins Dach hinauf eingreift. Ihm fällt ab dem ersten Stock auch die alte Nordmauer zum Opfer. In dieselbe Zeit gehören auch die Nordanbauten der Nachbarhäuser. Ungefähr in der Mitte des 19. Jahrhunderts werden die Fassade südseitig im ersten Stock mit zwei Fenstern erneuert und das ganze Südzimmer neu gestaltet. Ausser einem Sitzofen, der entfernt wurde und dessen Standort sich noch ablesen lässt, blieb es bis heute unverändert. Ins 19. Jahrhundert fällt auch die schriftlich überlieferte Aufteilung in zwei Wohnungen und der Kauf des Hauses durch einen Christian Krähenbühl, mit dessen Initialen noch heute die Haustüre versehen ist¹¹. Was ausbleibt, ist eine im 19. Jahrhundert ansonsten oft vorgenommene Aufstockung des Gebäudes.

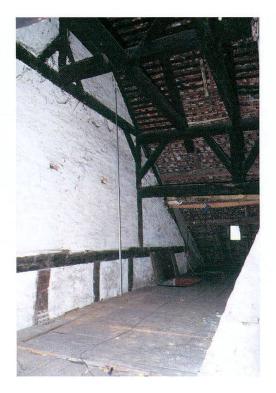
Abb. / Fig. 8

Bindergespärre im Bereich der Trennwand zum Nachbarhaus, Blick nach Nordwesten; über der Fototafel der abgesägte Unterzug

Vue vers le nord-ouest de la charpente au niveau du mur mitoyen; au-dessus de la plaque-photo, la solive sciée

Zu den Besonderheiten gehört sicher der Dachstuhl. Das Sparrendach mit stehendem Stuhl steht traufständig zur Gasse. Rekonstruiert werden fünf Bindergespärre und zwei Leergespärre (Abb. 7). Die Ankerbalken liegen im Norden und Süden über den Mauerschwellen und über einem Unterzug in der Mitte (Abb. 8). Die zwei Leergespärre fussen verzapft in Sattelbalken mit Sparrendreieck. Die Stuhlrähme werden beidseits von Stuhlständern getragen. Über den Stuhlrähmen liegen die Kehlbalken, über deren Mitte der Firstständerunterzug aufliegt (vgl. Abb. 8). Die Firstständer tragen den Firstbalken. Alle Konstruktionsteile sind miteinander verkämmt oder verzapft. Mit bis zu vier Streben werden die einzelnen Ständer mit den Horizontalhölzern überblattend verbunden und versteift. Der Firstständerunterzug ist zudem mit drei Steigbändern (vgl. Abb. 8), die mit den drei mittleren Firstständern überblattet sind, mit dem First verbunden und versteift den Stuhl zusätzlich. Während im Haus Nr. 27 gut zwei Drittel des Daches erhalten blieben, ist im Haus Nr. 25 fast nichts mehr von der alten Dachkonstruktion vorhanden. Hier wurde die Konstruktion quasi in ein Pfettendach «zurückgestutzt».

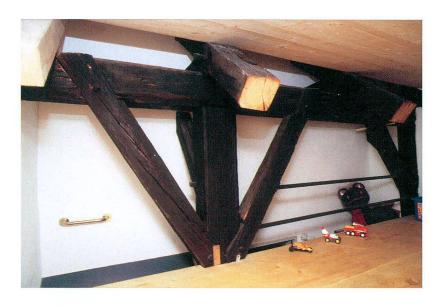
Abb. / Fig. 9

Detail des Stuhlständers mit den Hölzern (1602) im Originalabbund nach dem Umbau, Blick nach Südwesten Détail vers le sud-ouest d'une partie de la ferme après les transformations. Les bois (1602) ont gardé leur emplacement d'origine Scheunen und Speicher. Heute ist das Doppelhaus das letzte Zeugnis der Gotik in der Gasse östlich des Rathauses. Da der Grabungsperimeter ausserhalb des Bereichs einer vermuteten Stadtmauer lag, lieferte die Untersuchung keinen Beitrag zur Klärung der Frage nach Aussehen und Entwicklung der Bewehrung in diesem Teil der Stadt.

Eine weitere Besonderheit ist auch die weite Streuung der Dendrodaten¹²: Zwischen dem jüngsten Holz des Dachstuhls (1602), das sich zweifelsfrei im Originalabbund befindet (Abb. 9),

und den übrigen datierten Hölzern des Hauses (1580-1586) liegt eine grosse Zeitspanne, die belegt dass ein Grossteil des Holzes getrocknet verbaut wurde. Da frisch geschlagenes Holz einfacher zu bearbeiten ist und es keine Lagerungsprobleme gibt, erstaunt dieser Befund etwas. Ebenfalls bemerkenswert ist die Ausführung des Baus als Doppelhaus – zumal das Haus Nr. 25 etwas breiter ist, was die Vermutung nahe legt, dass beim Neubau auf bestehende Strukturen oder Besitzverhältnisse Rücksicht genommen werden musste. Vielleicht wurde aber auf diese Weise auch ein Wohn- von einem Arbeitsbereich getrennt oder die Eigentümer wollten schlicht Baukosten sparen. Während aus Freiburg vergleichbare Beispiele angeführt werden können¹³, handelt es sich in Murten um den ersten Befund dieser Art.
