Zeitschrift:	Cahiers d'archéologie fribourgeoise = Freiburger Hefte für Archäologie
Herausgeber:	Service archéologique de l'Etat de Fribourg
Band:	6 (2004)
Artikel:	Murten/Rathausgasse 27 : eines der Ersten und eines der Letzten seiner Zeit
Autor:	Kündig, Christian
DOI:	https://doi.org/10.5169/seals-389049

Die archäologischen Untersuchungen im Haus Rathausgasse Nr. 27 bestätigen die These, dass in diesem Stadtteil erst spät im 16. Jahrhundert erste Steingebäude entstehen.

Murten/Rathausgasse 27: eines der Ersten und eines der Letzten seiner Zeit

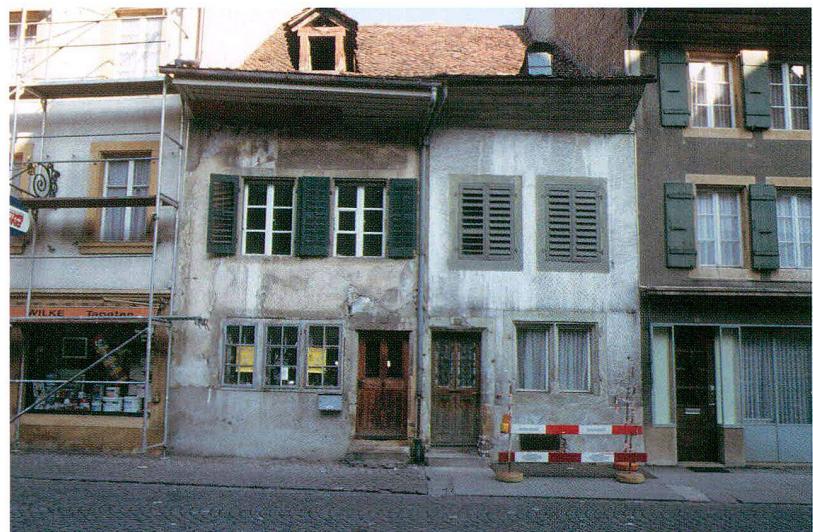
Abb. / Fig. 1
Die Südfassaden vor dem Umbau, rechts das Haus Rathausgasse Nr. 27
Facade sud avant les transformations (maison de droite)

Das Haus steht traufständig zur Gasse. Die Ähnlichkeit mit dem westlichen Nachbargebäude ist augenfällig (vgl. Abb. 1). Beide besitzen nur einen Stock über dem Erdgeschoss und die Dachhaut bildet eine homogene Fläche über beide Bauten. Das Haus ist 15 m lang und füllt die Parzelle gegen Süden, das heißt gegen die Gasse aus. Die

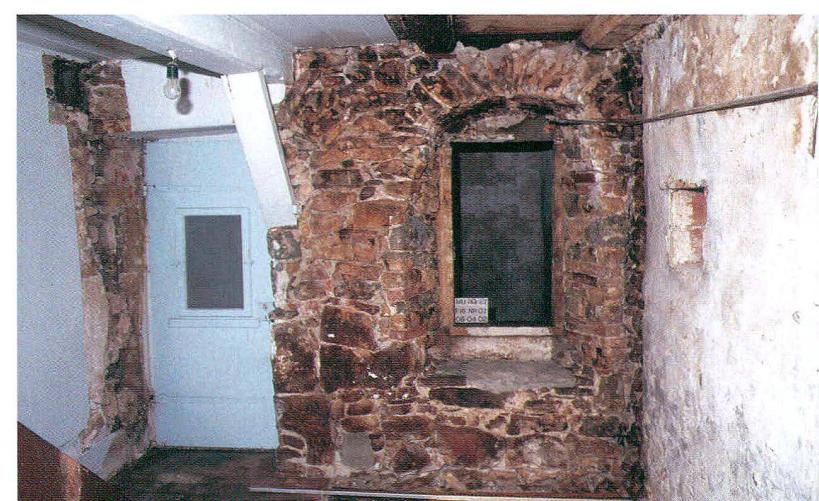
Abb. / Fig. 3
Kernbau-Nordmauer mit den Entlastungsbögen der zwei originalen Öffnungen, Blick nach Norden
Vue du mur nord depuis l'intérieur, avec les arcs de décharge des deux ouvertures originales

Der sanfte Umbau des Gebäudes Nr. 27 in der Rathausgasse von Murten (Abb. 1) und eine geplante Erweiterung seines Kellers gab die Möglichkeit, Einblick in einen bislang archäologisch unbekannten Teil der Stadt zu nehmen (Abb. 2)¹. Vollständig entmörtelt und analysiert wurden nur die Nordmauer² des Kernbaus (Abb. 3) und Teile der angrenzenden Mauern im Erdgeschoss. Die Grabungsfläche erstreckte sich nördlich und südlich der Kernbau-Nordmauer auf insgesamt 22 m² (Abb. 4). In den übrigen Teilen des Hauses beschränkte sich die Analyse auf Sondierungen und allgemeine Beobachtungen. Zusammen mit den Dendrodatierungen³ lässt sich so dennoch ein recht scharfes Bild zeichnen.

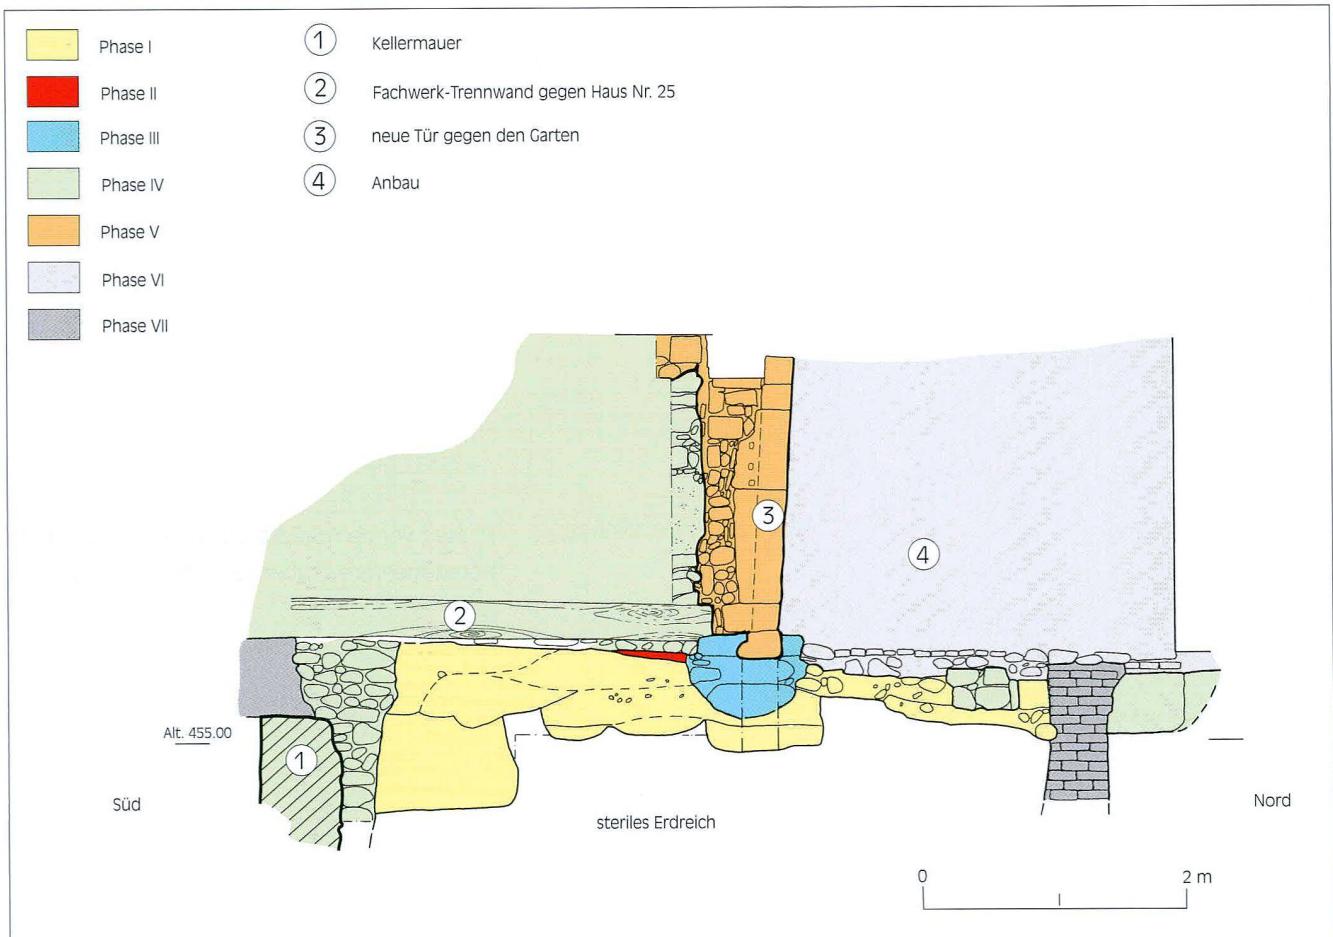
Abb. / Fig. 6
Ansicht und Profil mit den 7 Hauptphasen im Bereich der Kernbau-Nordmauer
Zone située autour du mur nord, élévation et coupe, avec les sept phases principales

Es können sieben Hauptphasen unterschieden werden (Abb. 6):

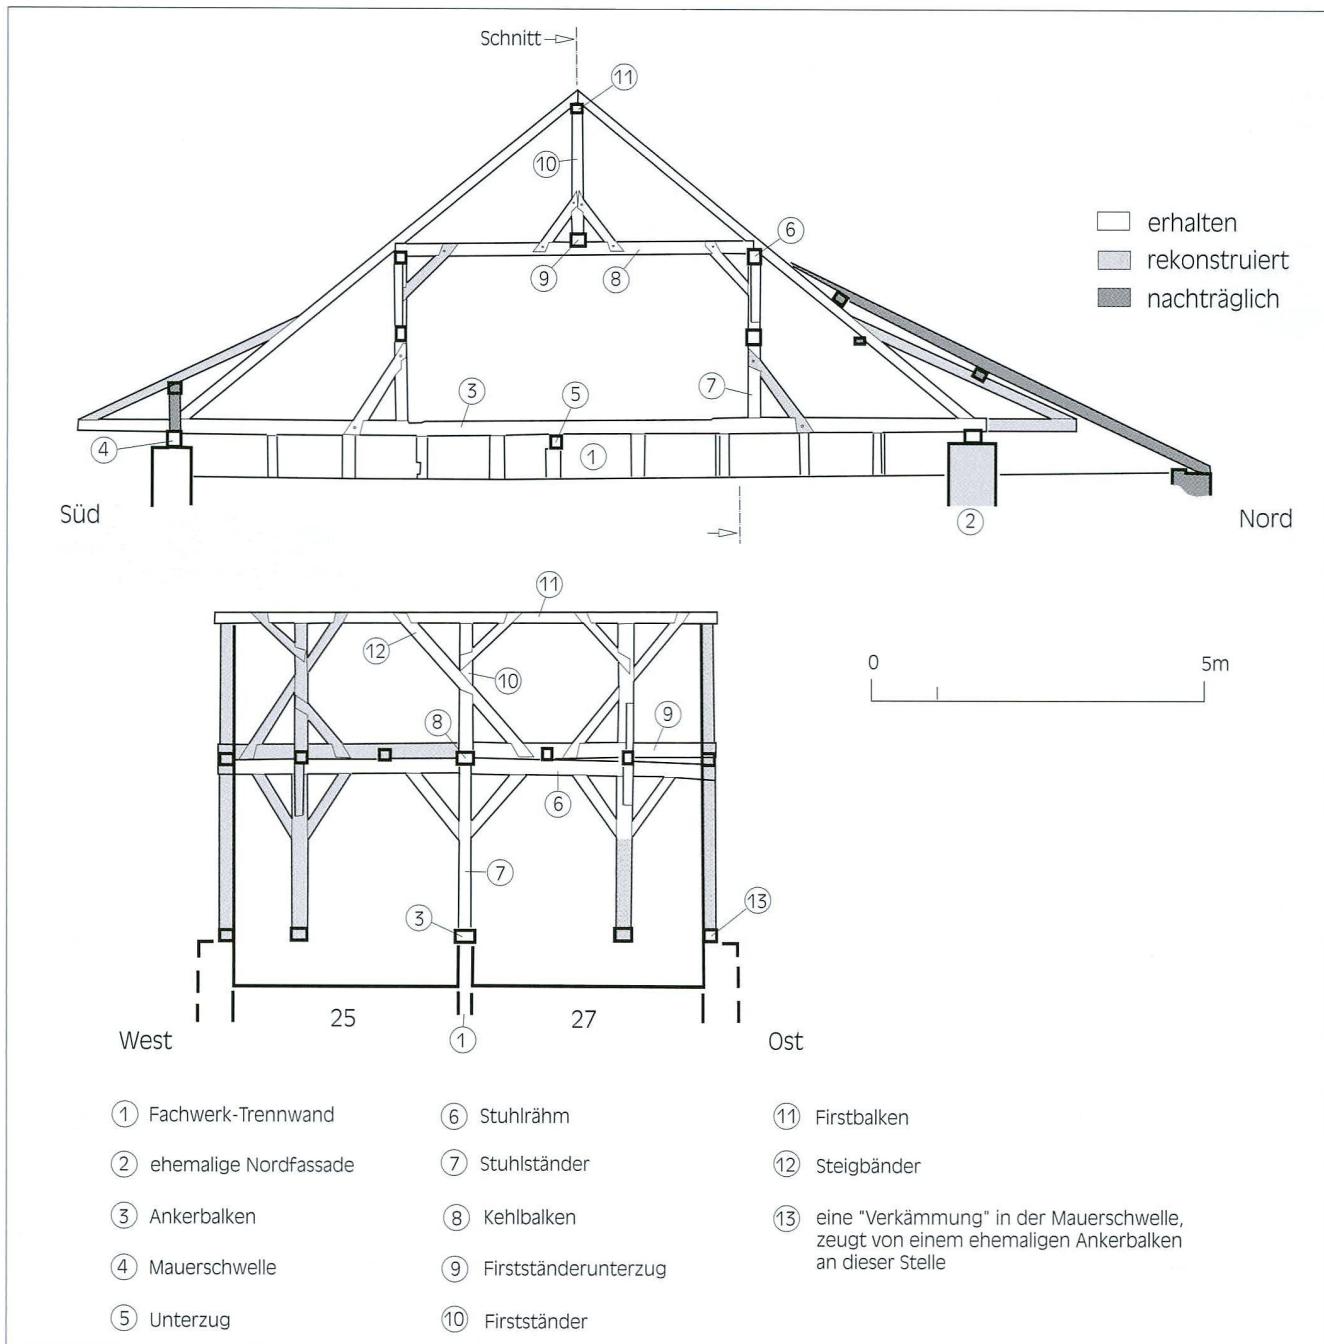
Abb. / Fig. 7
Idealrekonstruktion des
Dachstuhls
Restitution des combles

Zu den Besonderheiten gehört sicher der Dachstuhl. Das Sparrendach mit stehendem Stuhl steht traufständig zur Gasse. Rekonstruiert werden fünf Bindergespärre und zwei Leergespärre (Abb. 7). Die Ankerbalken liegen im Norden und Süden über den Mauerschwellen und über einem Unterzug in der Mitte (Abb. 8). Die zwei Leergespärre fassen verzapft in Sattelbalken mit Sparrendreieck. Die Stuhlrähme werden beidseits von Stuhlständern getragen. Über den Stuhlrähmen liegen die Kehlbalken, über deren Mitte der Firstständerunterzug aufliegt (vgl. Abb. 8). Die Firstständer tragen den Firstbalken. Alle Konstruktionsteile sind miteinander verklebt oder verzapft. Mit bis zu vier Streben werden die einzelnen Ständer mit den Horizontalhölzern überblattet verbunden und verstellt. Der Firstständerunterzug ist zudem mit drei Steigbändern (vgl. Abb. 8), die mit den drei mittleren Firstständern überblattet sind, mit dem First verbunden und verstellt den Stuhl zusätzlich. Während im Haus Nr. 27 gut zwei Drittel des Daches erhalten blieben, ist im Haus Nr. 25 fast nichts mehr von der alten Dachkonstruktion vorhanden. Hier wurde die Konstruktion quasi in ein Pfettendach «zurückgestutzt».

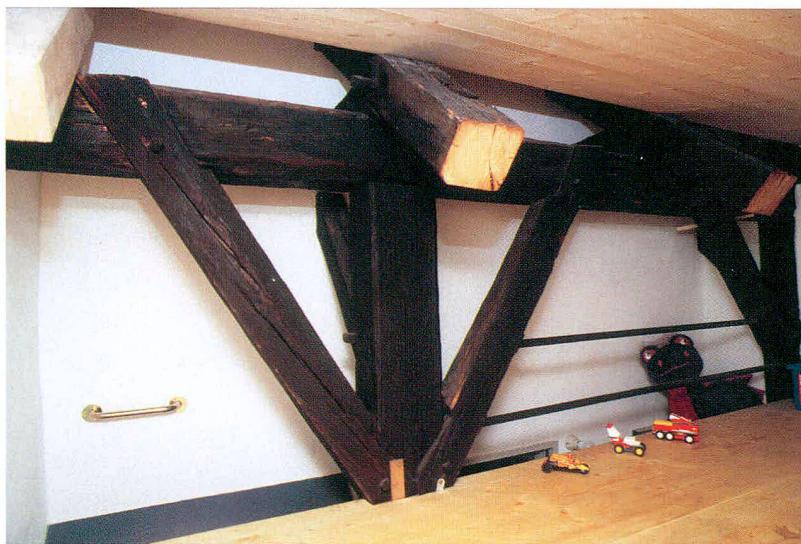
Abb. / Fig. 9

Detail des Stuhlständers mit den Hölzern (1602) im Originalabstand nach dem Umbau, Blick nach Südwesten
Détail vers le sud-ouest d'une partie de la ferme après les transformations. Les bois (1602) ont gardé leur emplacement d'origine

Eine weitere Besonderheit ist auch die weite Streuung der Dendrodaten¹²: Zwischen dem jüngsten Holz des Dachstuhls (1602), das sich zweifelsfrei im Originalabbund befindet (Abb. 9),
