<b>Zeitschrift:</b>	Cahiers d'archéologie fribourgeoise = Freiburger Hefte für Archäologie
<b>Herausgeber:</b>	Service archéologique de l'Etat de Fribourg
<b>Band:</b>	7 (2005)
<b>Artikel:</b>	L'ancien logis abbatial de la Maigrauge : un précieux témoin des origines du monastère
<b>Autor:</b>	Bourgarel, Gilles
<b>DOI:</b>	<a href="https://doi.org/10.5169/seals-389060">https://doi.org/10.5169/seals-389060</a>

Gilles Bourgarel

# L'ancien logis abbatial de la Maigrauge, un précieux témoin des origines du monastère

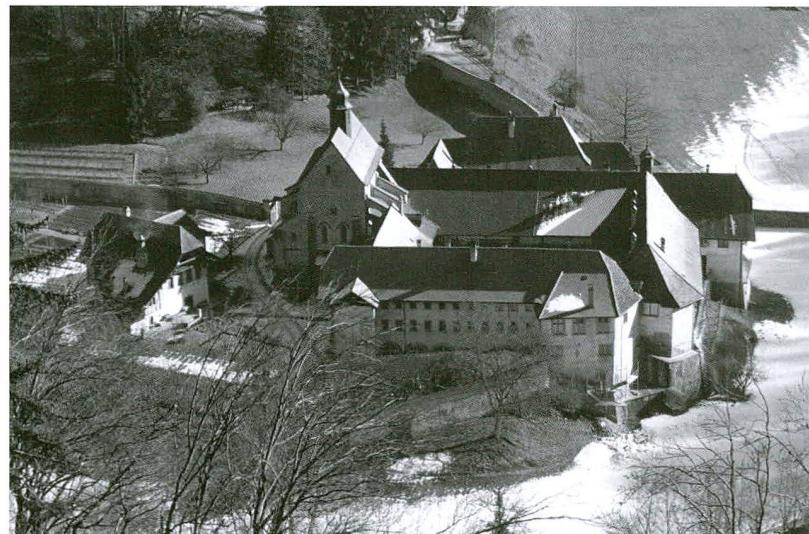
**Fig. / Abb. 1**  
Vue générale de l'abbaye de la Maigrauge depuis l'ouest; au premier plan à droite, l'ancien logis abbatial. Les parties enneigées correspondent à l'ancien lit de la Sarine  
*Ansicht des Klosters Magerau von Westen; im Vordergrund rechts das so genannte Haus der Äbtissin. Die verschneiten Flächen entsprechen dem alten Saanebett*

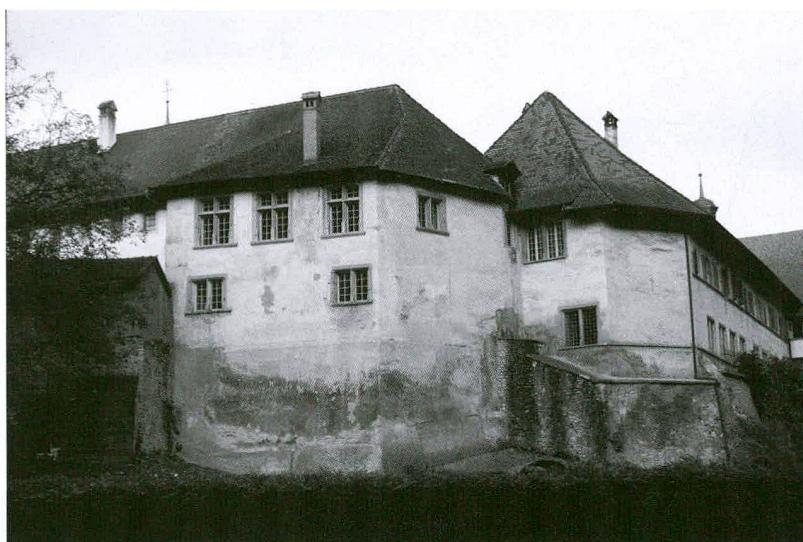
**Fig. / Abb. 2**

L'ancien logis abbatial avant les travaux

Cette bâtie au plan trapézoïdal (8,30 et 11,50 m x 5,60 à 7 m dans l'œuvre), possède deux étages sur rez-de-chaussée. Sa toiture est englobée dans celle de l'aile occidentale du couvent et raccordée à l'aile sud par une noue et une croupe oblique épousant le tracé de la façade sud (fig. 2 et pl. 1-2, 176-177). Côté cloître, la façade

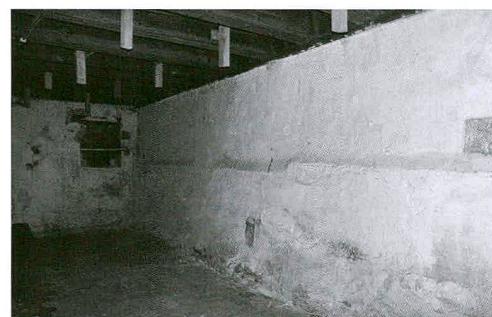
**Fig. / Abb. 3**

Première clôture, parement ouest au rez-de-chaussée (1255-1260)

La partie la plus ancienne de l'ancien logis abbatial, comme dans l'église<sup>4</sup> ou l'aumônerie, est le premier mur de clôture, soit le mur oriental contre lequel la bâtisse prend appui. Cette clôture formait une véritable muraille qui s'élevait à près de quatre mètres de hauteur et dont la fondation épousait la pente douce du terrain (fig. 3, et voir pl. 1-2, vert clair). Comme l'enceinte de Montorge<sup>5</sup>, qui délimite le terrain de l'abbaye au nord et constitue une partie de sa clôture actuelle, le mur de la première clôture s'interrompait au nu de la falaise surplombant la Sarine, qui a reculé depuis l'époque de la construction comme le montrent les traces d'arrachement à

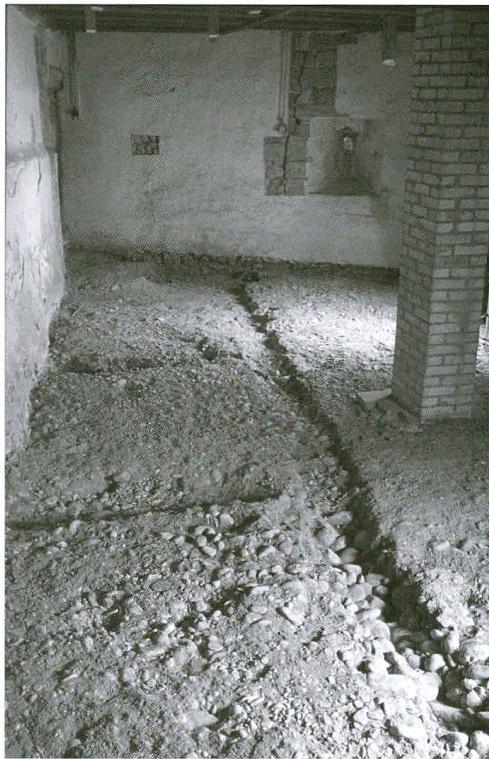
**Fig. / Abb. 4**  
Sablières appartenant à la première étape de construction de l'ancien logis abbatial (1261)  
*Abdrücke von Schwellbalken aus der ersten Bauphase des so genannten Hauses der Äbtissin (1261)*

de la plateforme alors que la partie amont était arasée, mettant à nu les fondations de la clôture. A ce stade des travaux, une sablière<sup>10</sup> a été implantée dans les remblais parallèlement à l'ancien mur de clôture, à une distance de 1,80 m. Elle a été complétée par deux traverses placées à 5 m du mur sud et distantes entre elles de 2 m, toutes ces pièces de bois devant avoir une section d'environ trente centimètres (fig. 4). Cette sablière et ces deux traverses butant contre la clôture semblent avoir appartenu à une installation de chantier plutôt qu'à un bâtiment provisoire. L'absence de matériel, si ce n'est des déchets de taille, une chape de chaux et une unique monnaie, un denier anonyme de l'évêché de Lausanne<sup>11</sup>, ne fait que renforcer l'hypothèse de l'installation de chantier. La construction du mur nord n'a été entreprise qu'après, ses fondations recouvrant la sablière. Elle s'est faite simultanément aux deux autres, les trois murs étant liés. Initialement, le bâtiment ne comptait qu'un seul niveau et était couvert d'un toit en appentis prenant appui à la clôture qui a été surélevée à cet effet (voir pl. 2.D, vert clair).

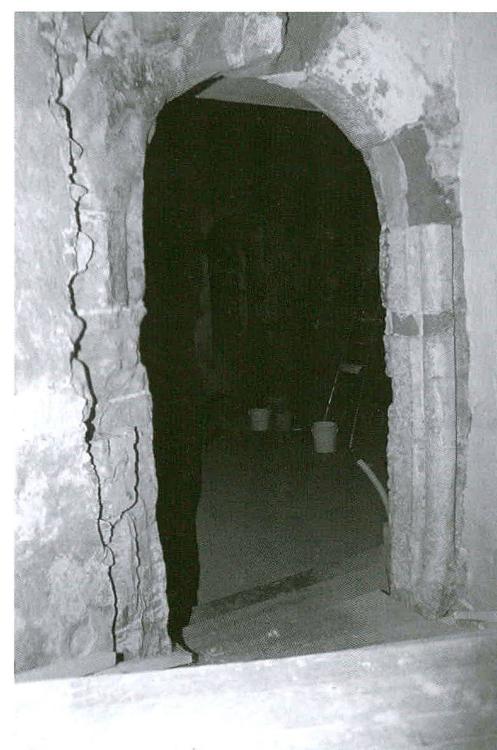
**Fig. / Abb. 5**  
Porte d'accès percée dans la clôture au rez-de-chaussée (1261), avant restauration  
*Zugangstür durchgebrochen in die Einfassungsmauer im Erdgeschoss (1261), vor der Restaurierung*

Une porte en plein cintre, percée dans le mur de clôture, dessert le bâtiment. Son encadrement de molasse bleue est mouluré d'un tore<sup>12</sup> inscrit dans une gorge (fig. 5). Dans le mur sud s'ouvraient une autre porte à linteau droit ainsi qu'une petite fenêtre, plutôt une fente à encadrement largement chanfreiné à l'extérieur (fig. 6.1), fortement ébrasé et coiffé d'un linteau droit à l'intérieur. Cette porte accolée au mur de clôture (fig. 7) desservait peut-être un accès à la Sarine, peut-être un édicule-latrines, mais pas encore la galerie installée l'année suivante. L'éclairage était dispensé surtout par les deux fenêtres aménagées à l'ouest, qui étaient couvertes de voûtains en plein cintre retombant sur des piédroits peu ébrasés à l'intérieur (voir fig. 7). Au sud, la niche de la plus grande était munie de coussièges<sup>13</sup> et son encadrement externe, très mal conservé, était orné de la même mouluration que la porte, mais proportionnée à la taille

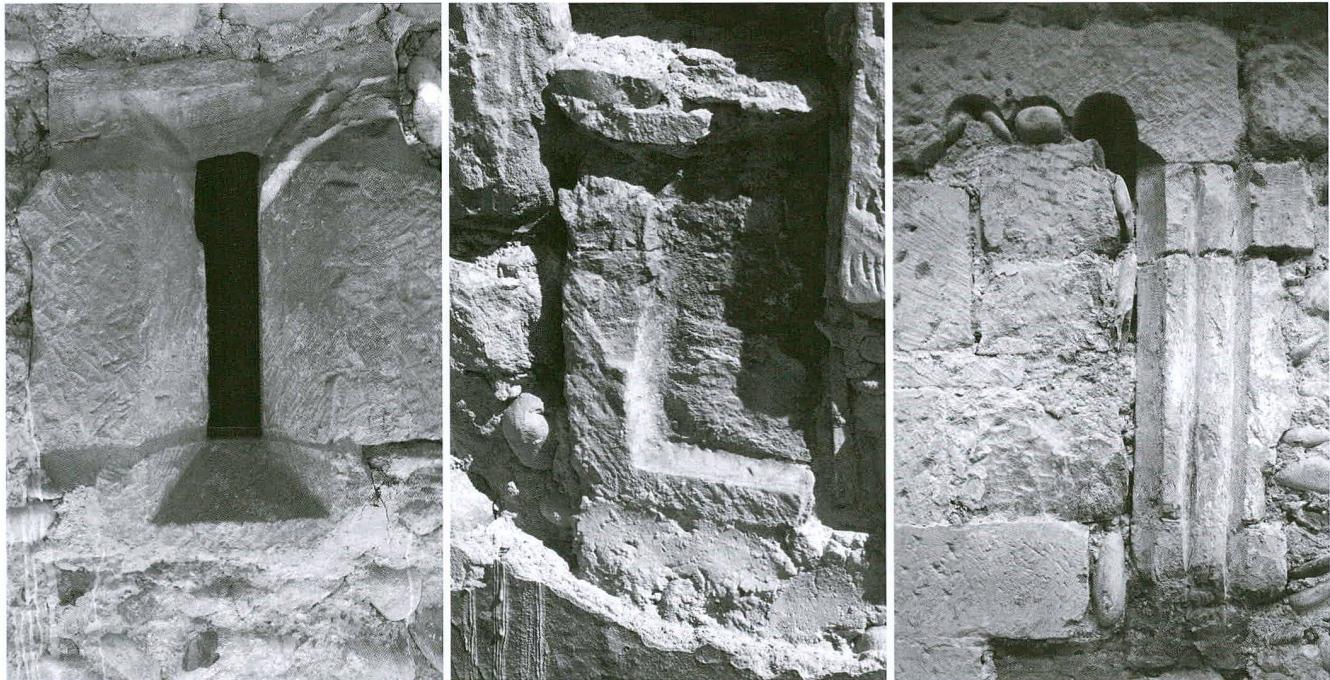
**Fig. / Abb. 6**  
 1 Fenêtre de la façade sud (1261)  
 2 Base de l'encadrement de la fenêtre sud, façade ouest (1261)  
 3 Fenêtre nord, façade ouest (1261)  
 1 Fenster in der Südfront (1261)  
 2 Basis des Rahmens für das Südfenster, Westfassade (1261)  
 3 Nordfenster, Westfassade (1261)

de l'ouverture et ne retombant pas sur la tablette mais se retournant sur la face de cette dernière (fig. 6.2). Au nord, la seconde fenêtre, plus petite, ne possédait pas de coussièges mais un contre-coeur maçonnable; à l'extérieur, elle présentait la même mouluration que l'autre fenêtre sur son piédroit sud, le seul conservé, alors que son linteau, découpé de trois petites arcatures, était unique en son genre (fig. 6.3). A noter que les encadrements des fenêtres ont été taillés indifféremment dans de la molasse bleue ou verte. Entre ces deux fenêtres, la niche de la cheminée avait déjà été ménagée dans l'épaisseur du mur. La toiture était couverte de tavillons et, à l'intérieur, la charpente était apparente puisque aucun plancher ne formait un niveau de combles comme le montrent les traces d'une ouverture pratiquée dans le pignon nord.

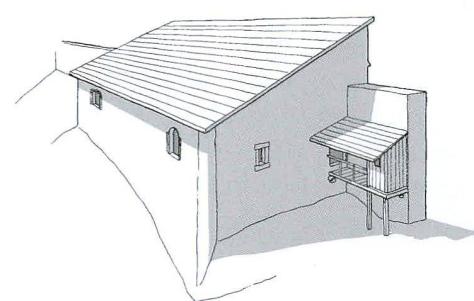
**Fig. / Abb. 7**  
 Essai de reconstitution de l'ancien logis abbatial après la première campagne de travaux, en 1261 (vue depuis le sud-ouest)  
*Rekonstruktionsversuch des so genannten Hauses der Äbtissin nach der ersten Kampagne der Arbeiten im Jahr 1261 (Ansicht von Südwesten)*

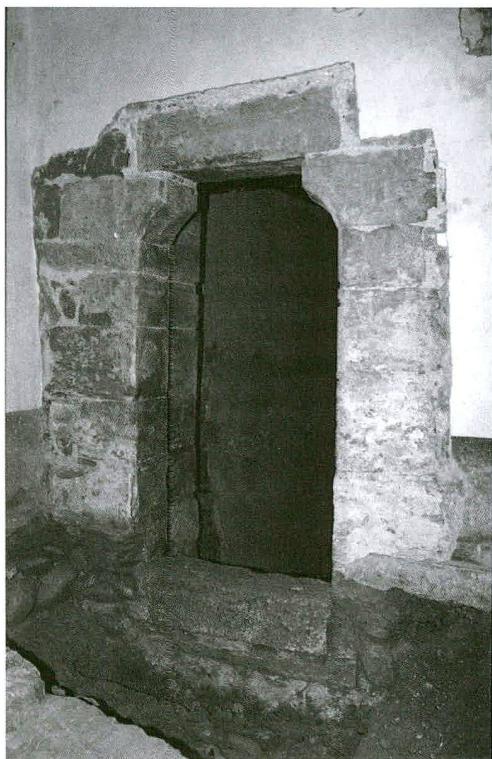
**Fig. / Abb. 8**  
Porte percée dans la façade nord (1262)  
*Durch die Nordfassade gebrochene Tür (1262)*

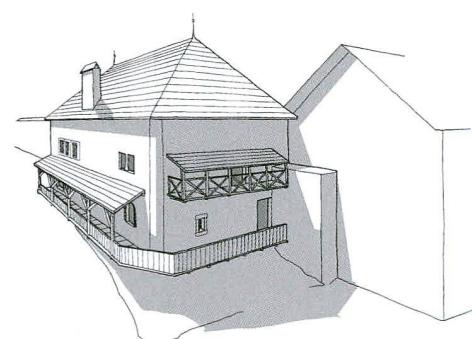
**Fig. / Abb. 9**  
Essai de reconstitution de l'ancien logis abbatial vers 1291 (vue depuis le sud-ouest)  
*Rekonstruktionsversuch des so genannten Hauses der Äbtissin um 1291 (Ansicht von Südwesten)*

Lors de l'analyse de l'intérieur, les consoles de chêne de la galerie sud du premier étage paraissaient n'avoir été mises en place qu'au XV<sup>e</sup> siècle, mais de l'extérieur, il est clairement apparu qu'elles n'ont jamais été déplacées depuis leur mise en place lors de l'ajout d'un étage, vers 1291 (fig. 9 et voir pl. 1-2, jaune).

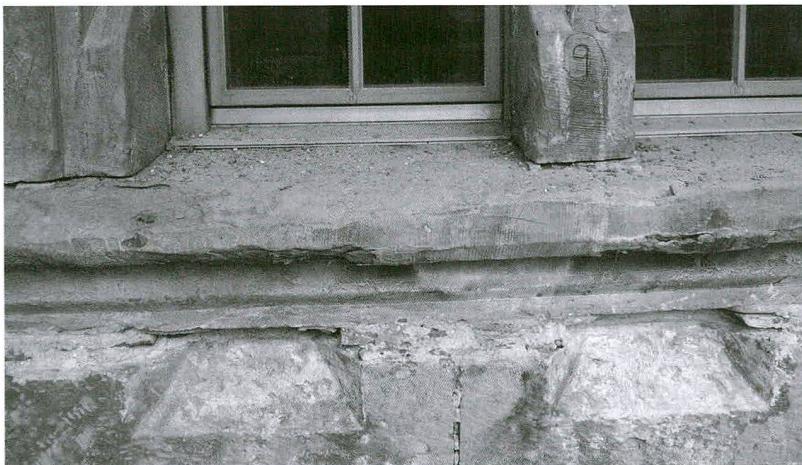
**Fig. / Abb. 10**

Détail de la base de la fenêtre nord du premier étage, façade ouest (vers 1291)

La triple fenêtre de la fin du XIII<sup>e</sup> siècle (voir fig. 10) est tout à fait comparable aux claires-voies de la dépendance de la Commanderie de Saint-Jean, vers le milieu du XIV<sup>e</sup> siècle<sup>34</sup>, et à une fenêtre triple, coiffée de lancettes trilobées, au rez-de-chaussée de la façade nord-est de l'immeuble de la rue d'Or 25, à Fribourg<sup>35</sup>. Cette façade se confond d'ailleurs avec l'enceinte. A Saint-Jean d'Erlach, l'aile sud du couvent bénédictin offre, entre 1280 et 1330, le même type d'ouvertures en claires-voies qui s'ouvrent sur le réfectoire et la chambre de l'abbé<sup>36</sup>. Il s'agit du seul élément architectural de l'ancien logis abbatial de La Mai-grauge pour lequel les comparaisons de l'architecture religieuse sont en plus grand nombre que celles de l'architecture civile. Cependant, l'architecture civile du XIII<sup>e</sup> siècle offre peu de points de comparaison, une seule façade étant encore bien conservée aujourd'hui en ville de Fribourg, à la rue d'Or 5<sup>37</sup>. Cette dernière possède d'ailleurs le même type d'encadrements que ceux de la façade sud de l'ancien logis abbatial, mais pour de petites fenêtres isolées. Des fenêtres de ce type éclairent encore les sous-sols de quelques maisons de la Grand-Rue (n°s 7 et 10).

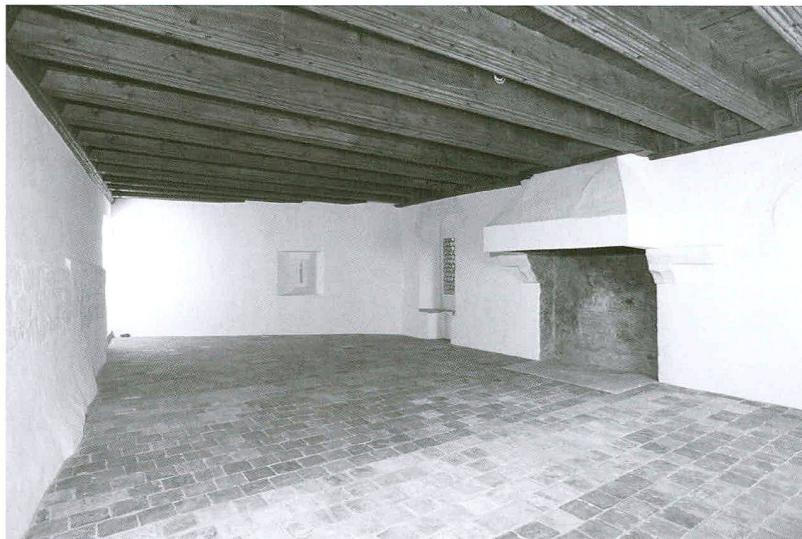
**Fig. / Abb. 11**  
Rez-de-chaussée de l'ancien logis abbatial après restauration, avec le plafond de 1431  
*Erdgeschoss im so genannten Haus der Äbtissin nach der Restaurierung mit der Decke von 1431*

Ce plafond du rez-de-chaussée de l'ancien logis abbatial est l'un des plus beaux de son époque à Fribourg (fig. 11). Ses solives sont moulurées de tores ou de profils toriques segmentaires qui alternent avec des gorges peu profondes et de même largeur courant sous les poutres, et leurs arêtes sont amorties par des congés concaves, qui forment une frise de petits triangles aux extrémités. Sur les murs, l'ornementation est complétée dans les entre-poutres par des parédals<sup>27</sup> ornés chacun de deux arcs brisés et trilobés et retenus au nu du mur par une liste ou petite lambourde moulurée d'un angle entre deux gorges (fig. 12). Hormis quelques tavillons de sapin blanc, le solivage, le plancher et les parédals ont été ouvragés en épicea.

Traditionnellement et logiquement, l'architecture monastique est classée au sein de l'architecture religieuse. Les quelques comparaisons pour la cheminée de 1262 (voir fig. 11) s'en écartent sensiblement, tous les exemples cités se rapportant aux branches militaires et civiles de la discipline. Les transformations de la fin du

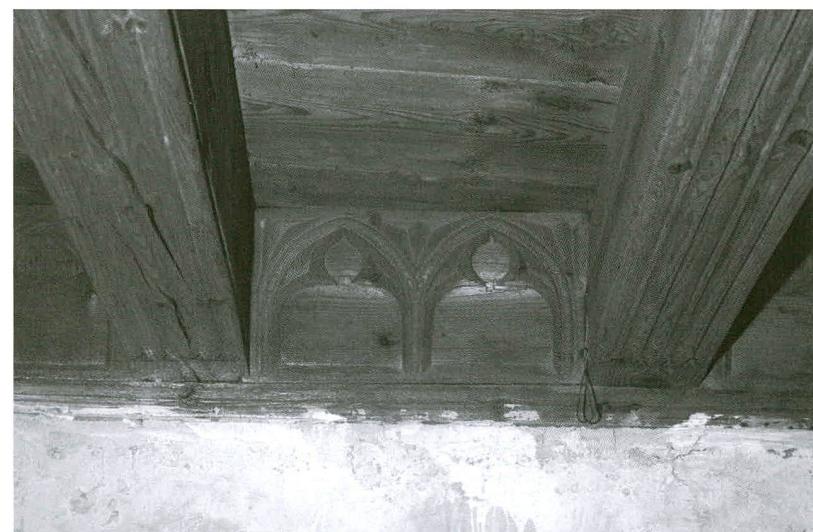
**Fig. / Abb. 12**  
Détail du plafond du rez-de-chaussée de 1431  
*Detail der Decke von 1431 im Erdgeschoss*

Le plafond de 1431 (voir fig. 12) possède son équivalent, manifestement issu du même atelier, dans une maison du Bourg, la Grand-Rue 13<sup>38</sup>, mais ce type est rare dans notre canton. En effet, un seul plafond à parédals a été repéré en dehors de Fribourg, à Estavayer-le-Lac, dans la maison

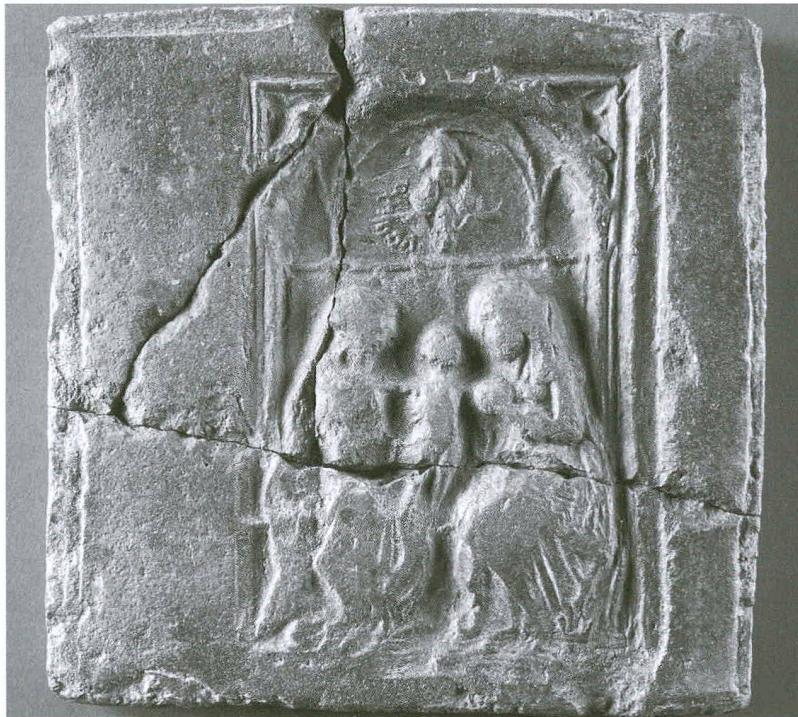
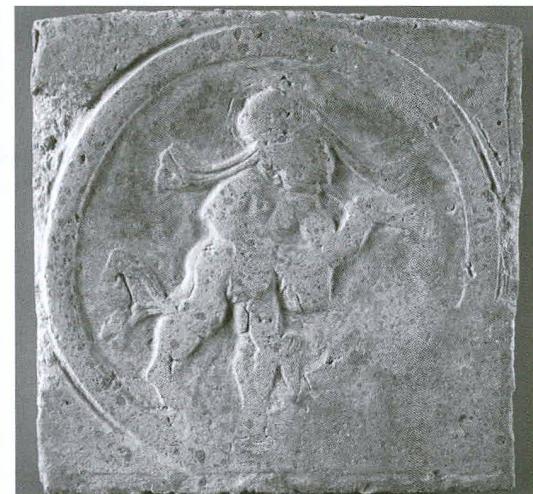
Fig. / Abb. 13

1 Carreau de sol du rez-de-chaussée (seconde moitié du XV<sup>e</sup> siècle)

2 Carreau de sol du rez-de-chaussée (XVI<sup>e</sup>-XVII<sup>e</sup> siècle)

Sol du premier étage avec ses différents lits de pose (1431)

murs nord, ouest et sud, n'ayant livré aucun objet datable. S'il a été mis en place en 1431, il a manifestement subi des réparations durant la seconde moitié du XV<sup>e</sup> siècle et ultérieurement, comme en témoignent deux carreaux estampillés<sup>29</sup>. Le premier, daté de la seconde moitié du XV<sup>e</sup> siècle, figure probablement Marie, sainte Anne, l'enfant Jésus et, au-dessus d'eux, Dieu le Père et le saint Esprit sous un dais gothique clos par une tenture (fig. 13.1). Le second, manifestement plus tardif que le premier (XVI<sup>e</sup>-XVII<sup>e</sup> siècle), montre un chérubin jouant d'un instrument à vent (fig. 13.2).

festement assénés pour aplanir de petites mottes, sans oublier les traces des pattes d'un chien, mesurait de deux à cinq centimètres d'épaisseur. Elle a été recouverte d'un lit de mortier de même épaisseur, les deux chapes n'excédant pas cinq centimètres. Enfin, les carreaux de sol de 20 cm de côtés et de 3 à 3,5 cm d'épaisseur ont été posés bord à bord contrairement à ce qui se pratique aujourd'hui.

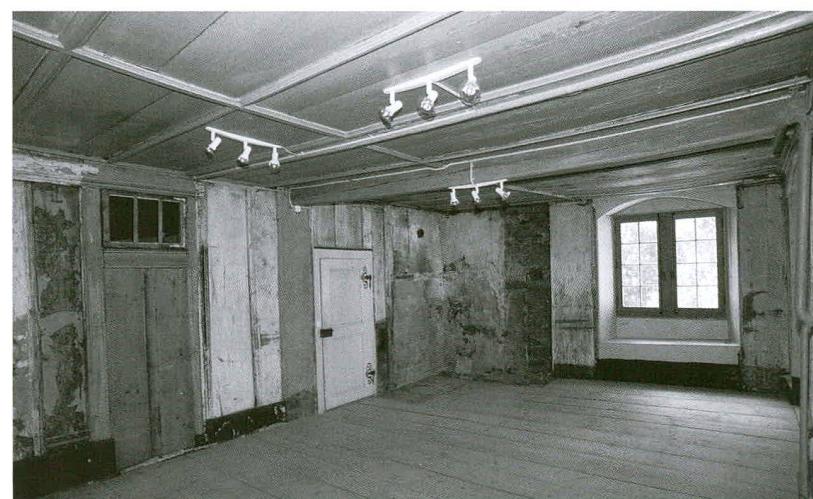
**Fig. / Abb. 16**  
Chambre ou cabinet de la Mère abbesse, vue de l'est; au plafond, le couvre-joint plus épais marque la place de l'ancienne cloison, avant restauration  
*Schlafzimmer oder Kabinett der Äbtissin von Osten gesehen; an der Decke markiert der Absatz in der Vertäfelung den Platz der alten Wand, vor der Restaurierung*

à caisson, et également ses décors peints, la chambre nord-ouest est à l'évidence une pièce de séjour (voir fig. 16), cabinet de travail ou chambre, qu'une porte percée dans la cloison de bois reliait directement à la cuisine.

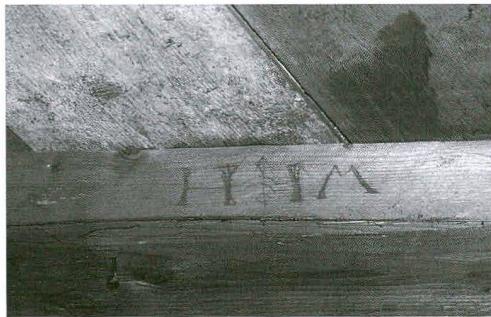
**Fig. / Abb. 17**  
Initials du menuisier-charpentier (?), chambre de la Mère abbesse (1545)  
*Initialen des Zimmermanns (?), Kammer der Äbtissin (1545)*

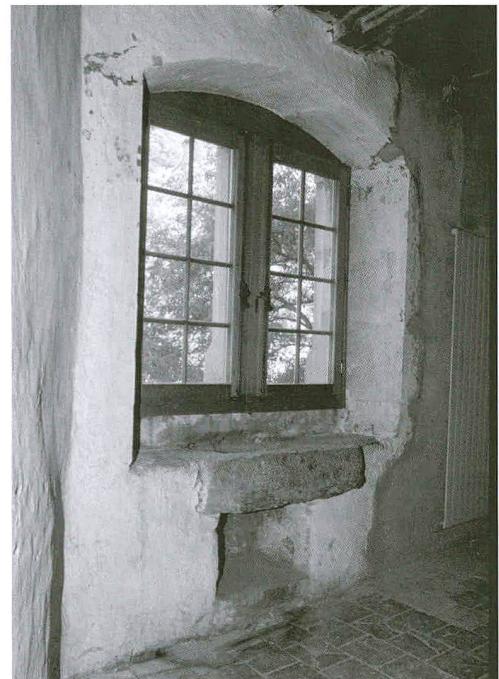
**Fig. / Abb. 18**  
Fenêtre et évier de la cuisine du premier étage (1545)  
*Fenster und Spülstein der Küche im ersten Stockwerk (1545)*

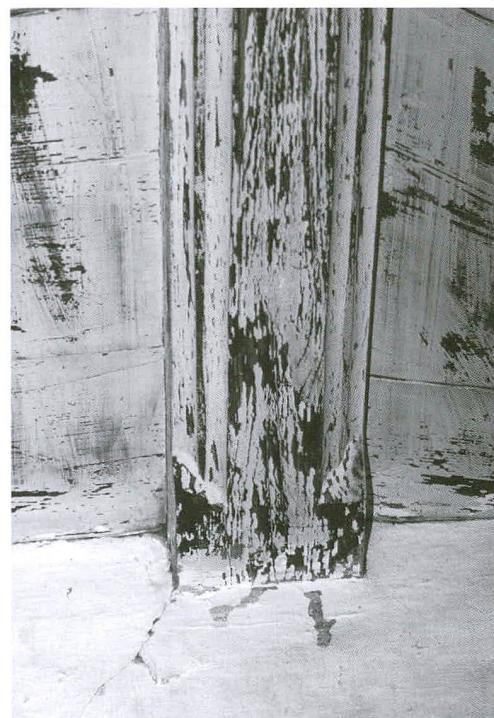
**Fig. / Abb. 19**  
Détail des moulures de la poutre de la cuisine du premier étage (1545)  
*Detailansicht der Hohlkehle am Balken in der Küche in der ersten Etage (1545)*

Sans évoquer les décors peints (voir encadré p. 174), les transformations de 1545 offrent également d'évidents points communs avec l'architecture civile. Ainsi, la forme et la mouluration des fenêtres sont largement répandues sur les immeubles de la ville. Les solives de la pièce sud du premier étage, avec leurs doubles gorges inscrites dans les chanfreins (fig. 19), trouvent des équivalents dans des immeubles aux fonctions très diverses. A Fribourg, de telles poutraisons ont été mises en œuvre lors de la transformation de l'ancienne auberge du Cerf (rue d'Or 5) entre 1536 et 1542<sup>50</sup>. Ornant entre autres la salle à boire du premier étage, ces poutraisons ont été réalisées ici pour l'un des membres d'une des plus

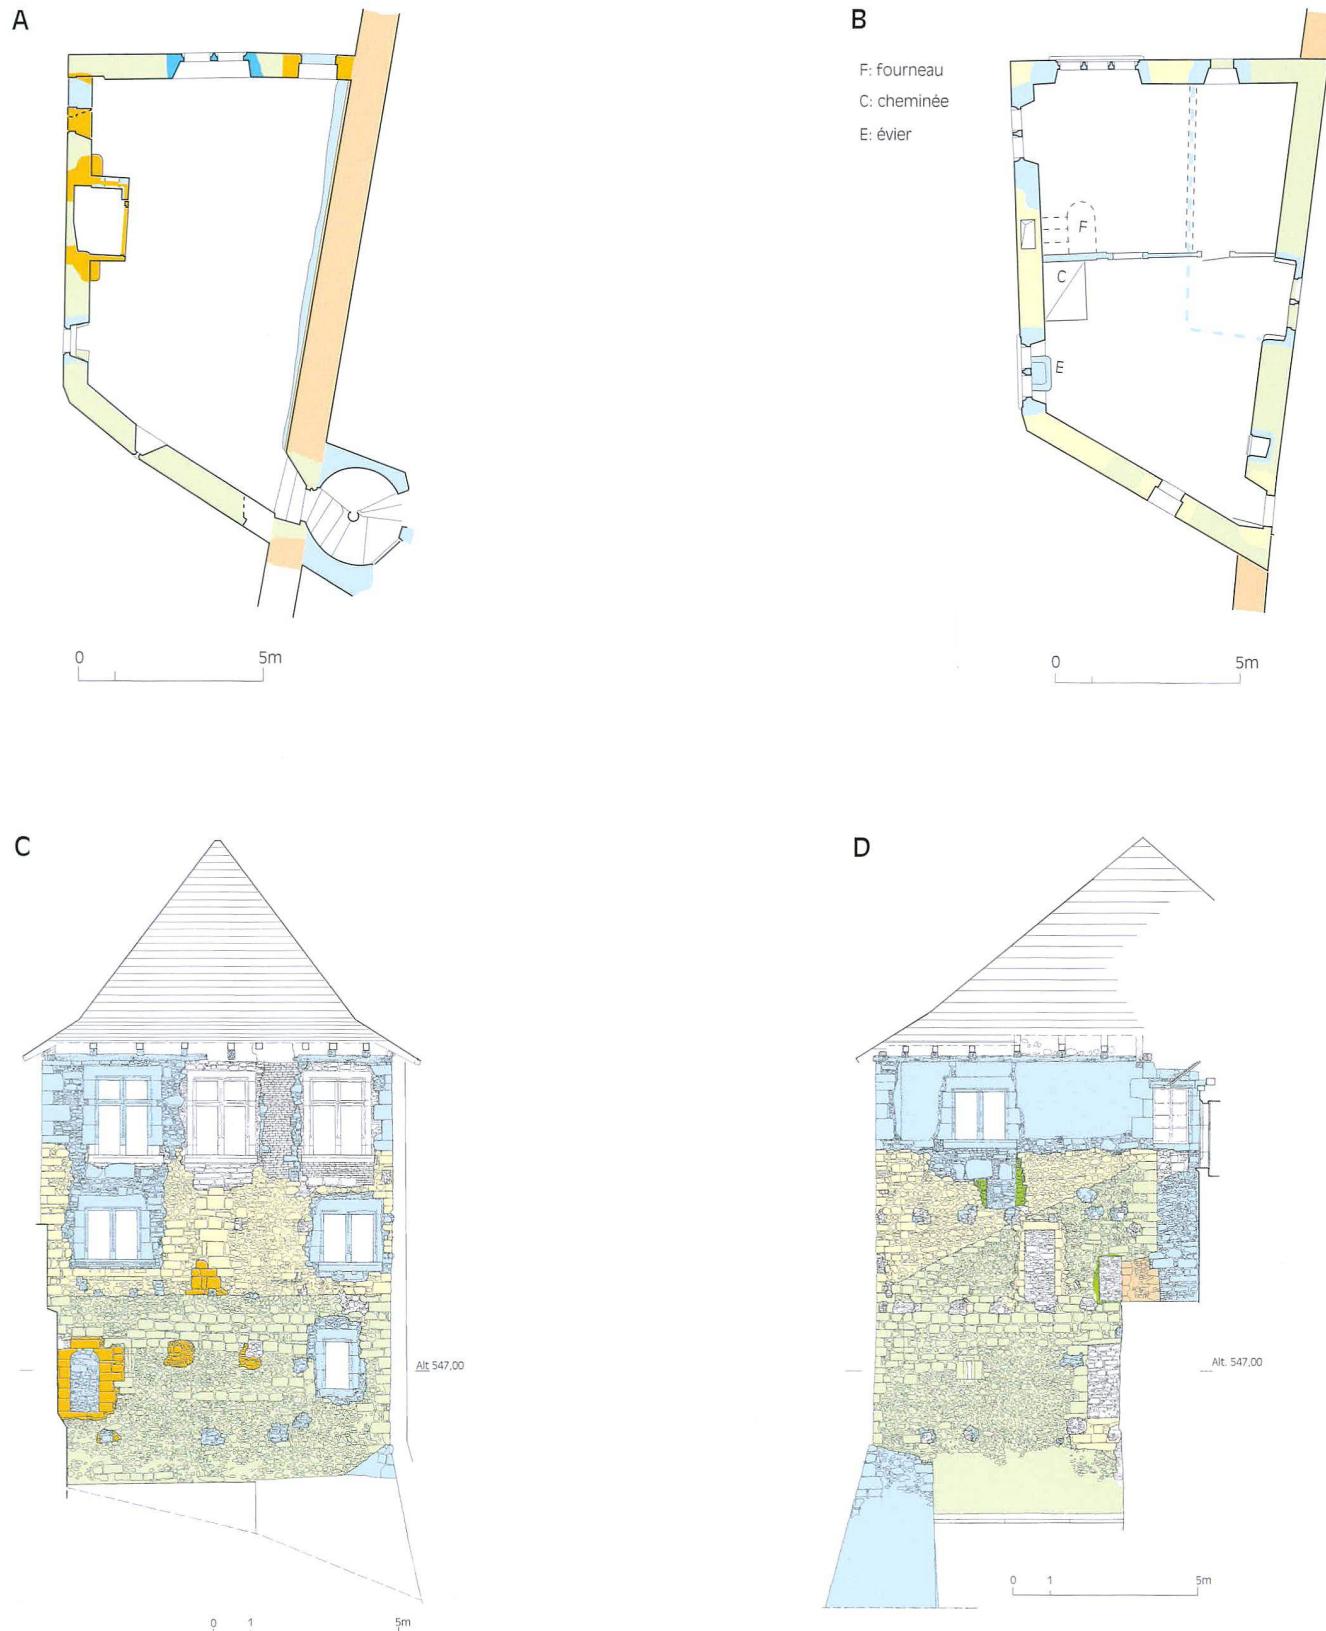
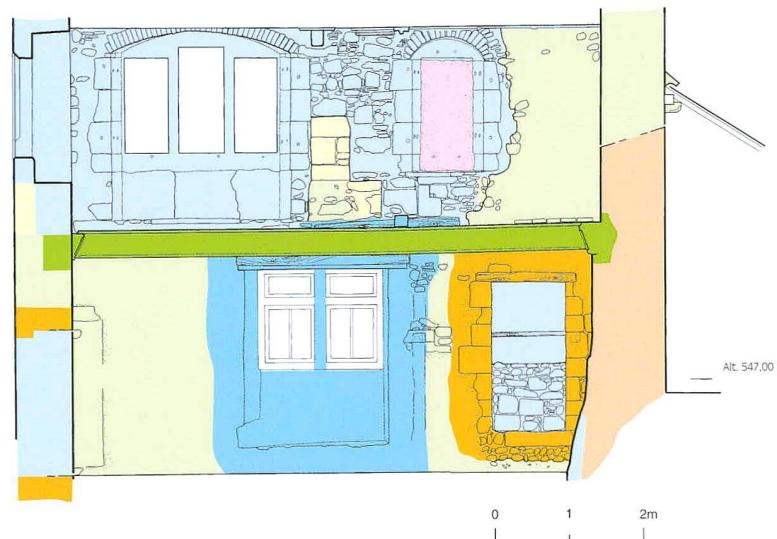
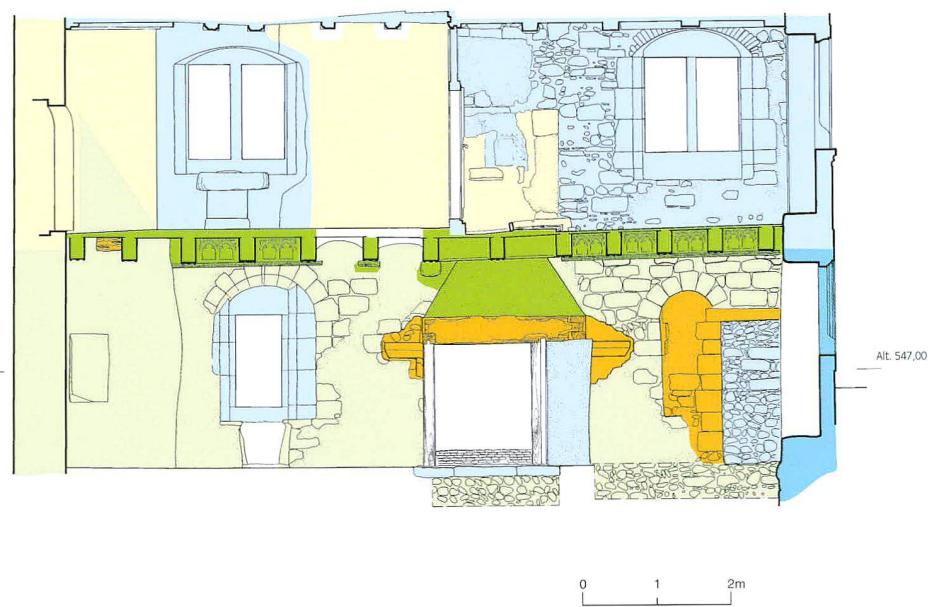
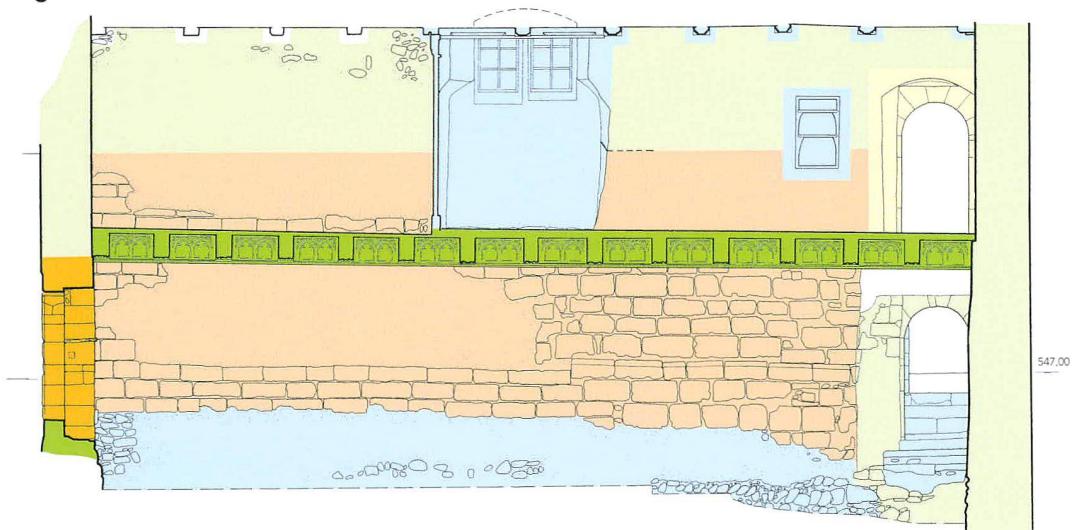
#### Planches / Tafeln 1-2

Plans de l'ancien logis abbatial; A rez-de-chaussée; B premier étage (en traitillés l'ancienne disposition des cloisons); C façade ouest; D façade sud; E mur nord (intérieur); F mur ouest (intérieur); G mur est (intérieur), avec indication des phases en couleur

Fait rare, les investigations et surtout les datations dendrochronologiques nous livrent le déroulement du chantier qui s'est étalé sur deux ans, de 1261 à 1262 (voir pl. 1-2, vert clair, orange). Ces dates nous sont données par une planche, une cale et un tavillon pour la première année du chantier, par le cadre de la cheminée du rez-de-chaussée pour la seconde.

Les travaux réalisés en 1545, sous l'abbatiat d'Anne Mülibach (1541-1556), ont été importants (voir pl. 1-2, bleu clair). Le second étage a été ajouté à cette époque, le premier étage a été entièrement réaménagé et le rez-de-chaussée a subi quelques transformations. La plupart de ces éléments sont encore en place. Seule la toiture a été reconstruite après l'incendie de 1660 pour lier ce bâtiment à la nouvelle aile occidentale, érigée suite à ce sinistre.
