Zeitschrift:	Cahiers d'archéologie fribourgeoise = Freiburger Hefte für Archäologie
Herausgeber:	Service archéologique de l'Etat de Fribourg
Band:	9 (2007)
Artikel:	Le couvent des Cordeliers de Fribourg : 750 ans d'architecture franciscaine
Autor:	Bujard, Jacques
DOI:	https://doi.org/10.5169/seals-389082

L'étude archéologique menée au cours de la restauration de l'église des Cordeliers a permis d'identifier les étapes du long chantier de construction entrepris dès 1256, les modifications subies par le projet ainsi que les reconstructions et adaptations effectuées par la suite dans l'édifice.

Le couvent des Cordeliers de Fribourg: 750 ans d'architecture franciscaine

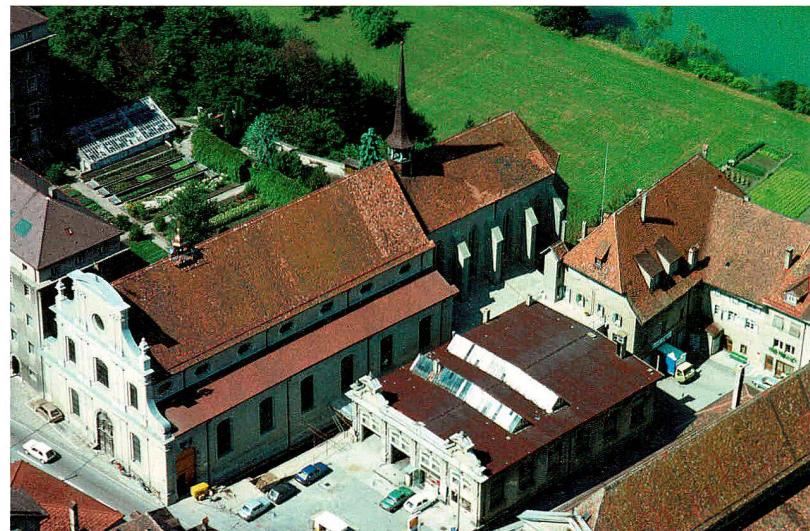
Fig. / Abb. 1
Vue aérienne de l'église des Cordeliers avec son chœur gothique et sa nef de 1745
Luftbild der Franziskanerkirche mit dem gotischen Chor und dem Langhaus von 1745

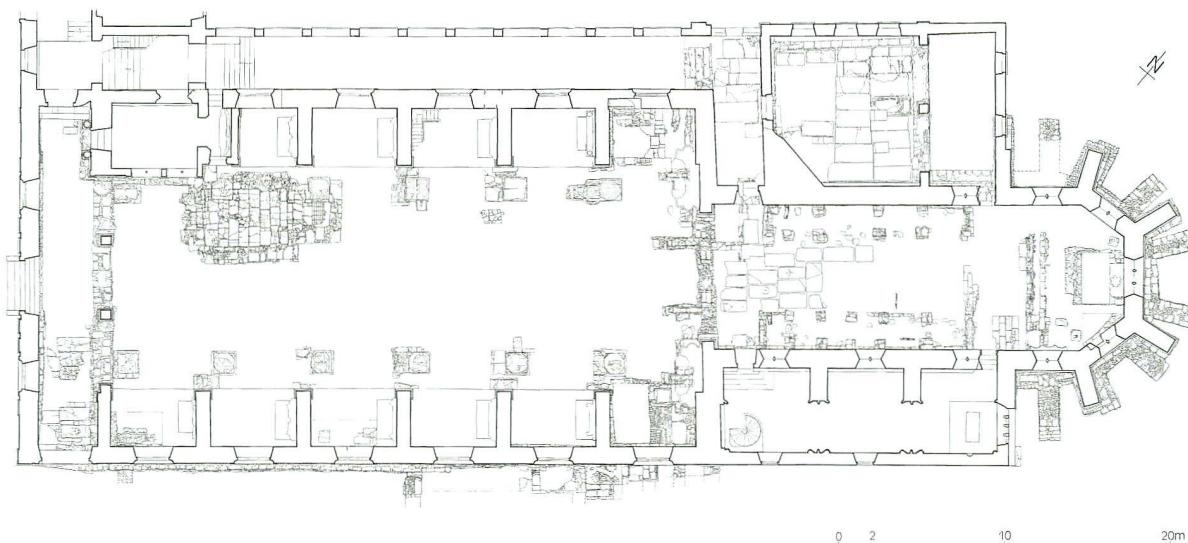
Fig. / Abb. 3
Pierre à pierre des fouilles de l'église des Cordeliers
Steingerechter Gesamtplan der Ausgrabung in der Franziskanerkirche

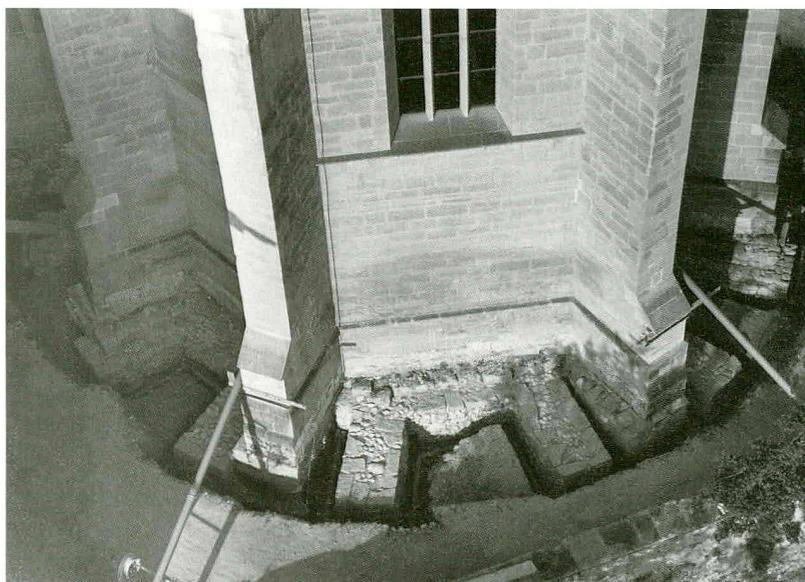
Fig. / Abb. 4
Fondations du chœur primitif recouvertes par le chevet du second chœur
Vom zweiten Chor überlagerte Fundamente des ersten Chors

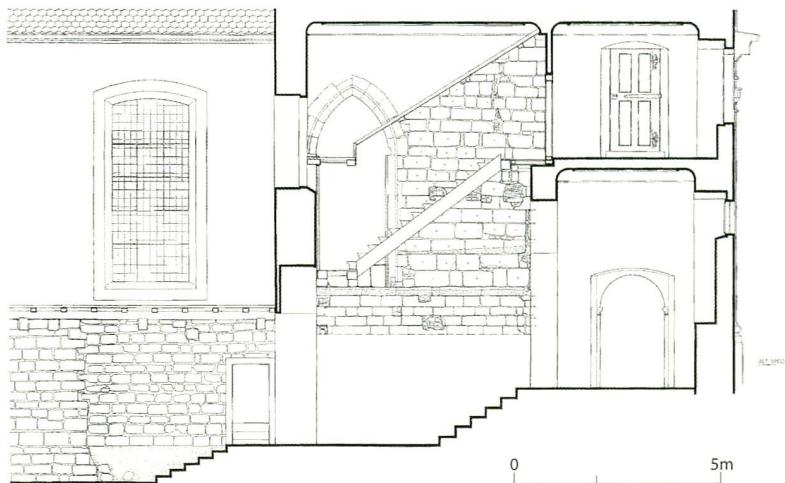
Fig. / Abb. 5
Face extérieure du mur nord de la nef avec, à gauche, la césure entre les deux étapes de construction du XIII^e siècle, et à droite la limite horizontale de construction sous la surélévation avec fenêtre du début du XIV^e siècle
Aussenseite der Nordmauer des Schiffs mit der Zäsur zwischen den beiden Bauphasen des 13. Jahrhunderts (links) und der horizontalen Baufuge unter der Aufstockung mit Fenster aus dem frühen 14. Jahrhundert (rechts)

L'extrémité orientale de la nef et le mur nord ont été bâties dans la foulée du chœur, aucune césure n'étant visible dans les maçonneries. Au-dessus de profondes fondations de boulets, l'élévation du mur nord et de l'angle nord-est de la nef est intégralement conservée; large de 1,15 m,

elle est élevée en moellons de molasse verte posés en assises régulières de faible hauteur, 0,17 à 0,25 m en moyenne. La construction du mur nord s'est limitée à une hauteur de 4,50 m environ et s'est arrêtée un temps en laissant des pierres d'attente à l'extrémité occidentale, avant d'être complétée sur une douzaine de mètres de longueur par une maçonnerie identique¹⁸ (fig. 5). Il n'est donc pas exclu qu'une nef plus courte que celle finalement réalisée ait été un moment envisagée.

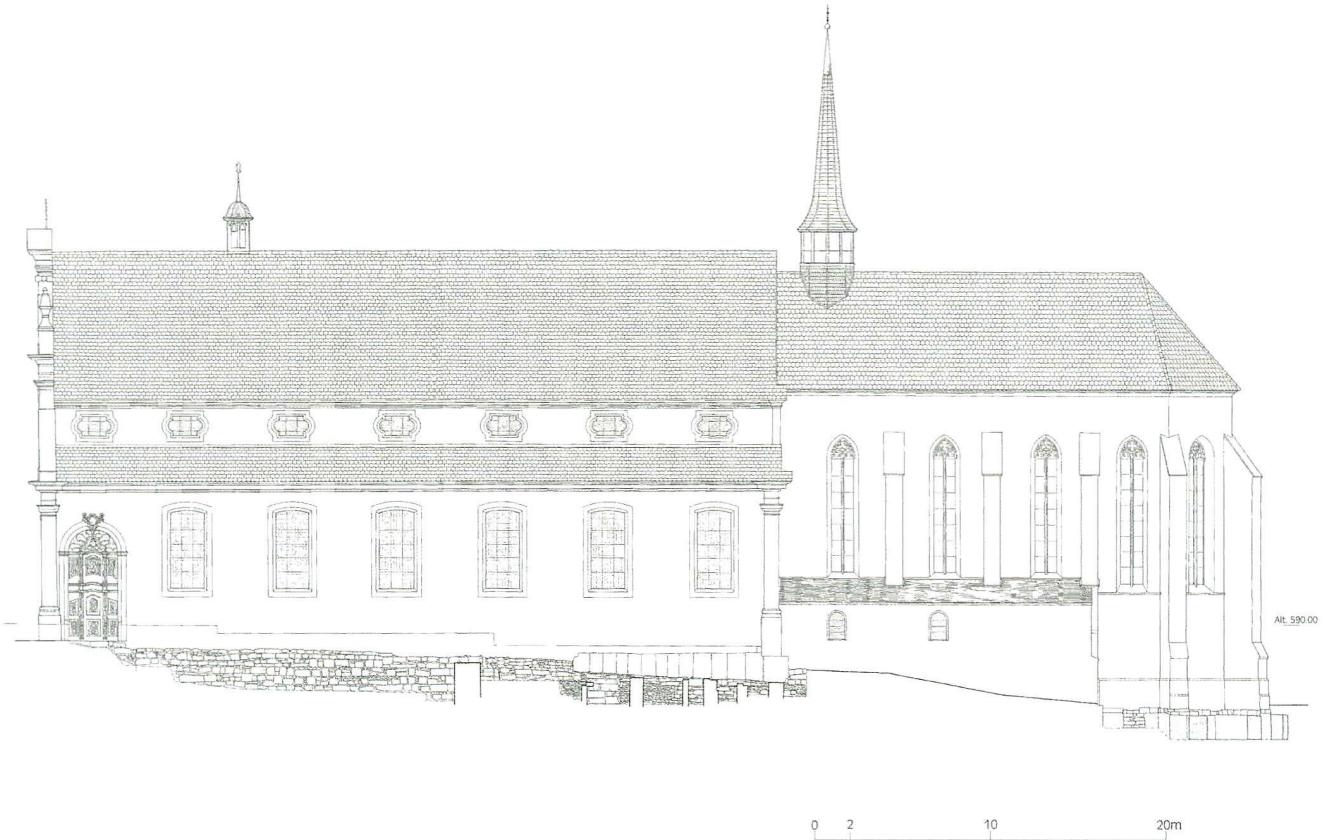
Fig. / Abb. 6
Face sud de l'église, avec les différents appareils des étapes successives des fondations de la nef

Südseite der Kirche mit den unterschiedlichen Mauerarten der Bauphasen der Langhausfundamente

La construction du mur sud et de la façade occidentale a progressé de façon moins homogène d'après l'examen des fondations, les seules maçonneries conservées. Une première amorce du mur sud, large de 1,20 m et longue de 5 m, a été bâtie à l'est en même temps que le mur oriental de la nef; elle se termine en escalier (fig. 6). Elle a ensuite été complétée sur une dizaine de mètres par une solide fondation de boulets. Lors d'une troisième étape, il a manifestement fallu faire face à des difficultés particulières et c'est provisoirement un mur beaucoup plus étroit - 0,55 m - et orienté obliquement qui a été bâti. Il en subsiste une fondation édifiée avec les mêmes matériaux que les étapes précédentes et surmontée d'une assise d'élévation parementée de blocs de tuf du côté extérieur. Cette fondation montre à son extrémité occidentale une limite verticale et des négatifs marquant l'emplacement de l'angle sud-ouest de la nef. De la façade occidentale elle-même, moins profondément fondée, il ne reste rien d'autre, des reconstructions postérieures l'ayant fait entièrement disparaître.

La paroi sud est percée de trois fenêtres de mêmes dimensions que les autres (voir fig. 6), mais dont le bas a toujours été masqué par le toit de la sacristie, ainsi que l'indiquent les logements des poutres de la charpente originale visibles dans ses combles. Quant à la paroi nord, elle ne présente qu'une baie dans la dernière travée orientale, les deux autres travées étant aveuglées par les bâtiments conventuels.

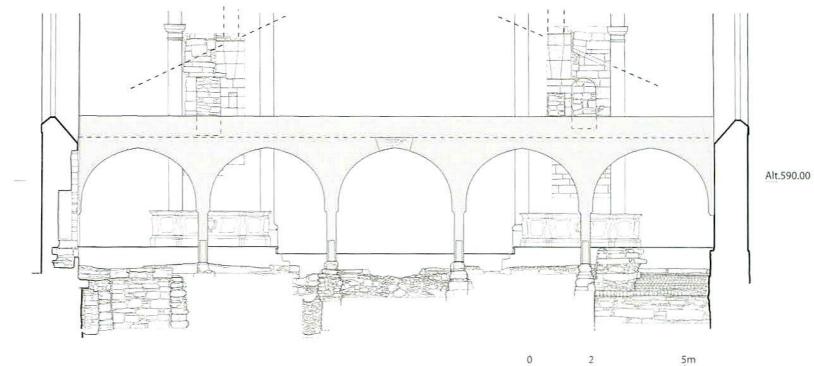
Fig. / Abb. 7
Vestiges de la toiture provisoire de la nef au-dessus de la restitution du second jubé, posé sur les fondations du premier
Spuren der provisorischen Bedachung des Schiffs oberhalb des auf den Fundamenten des ersten wiederhergestellten zweiten Lettners

Quant à la toiture de la nef, elle était très basse d'après le niveau du mur nord au sommet duquel sont conservées trois entailles espacées de 2,20 m qui recevaient des extraits de la charpente (voir fig. 5). Cette charpente était soutenue par deux rangées de poteaux de bois. Il en subsiste une solide base maçonnée carrée de 0,80 m de côté et 1,13 m de profondeur, construite en grands blocs de molasse liés par un mortier proche de celui des murs (voir fig. 3). Toutes les autres bases ont disparu, détruites par les piliers postérieurs et les nombreuses inhumations. Il est néanmoins probable, d'après la position de la base conservée, que chacune des rangées ait comporté quatre poteaux distants d'environ 6,50 m. La forme de la charpente peut être exactement restituée; en effet, ayant été maintenue lors de la reconstruction ultérieure du chœur, elle a laissé quelques traces sur le mur oriental de la nef (fig. 7). C'est ainsi que les vestiges des logements de deux grosses poutres sont visibles de part et d'autre de l'arc triomphal; situés dans l'alignement des poteaux, ils recevaient les deux sommiers que ceux-ci soutenaient. Ces sommiers devaient

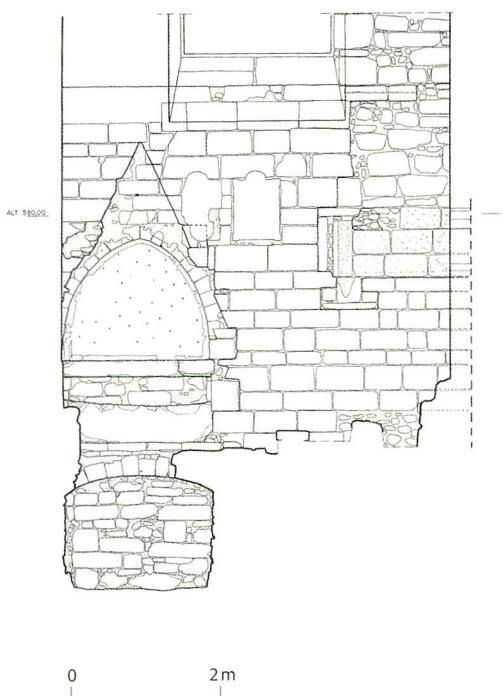
**Fig. / Abb. 8**

Vestiges dans le mur nord de la nef du jubé, à droite, et de l'enfeu

Überreste des Lettners (rechts) und des Wandnischengrabes (links) in der Nordmauer des Schiffs

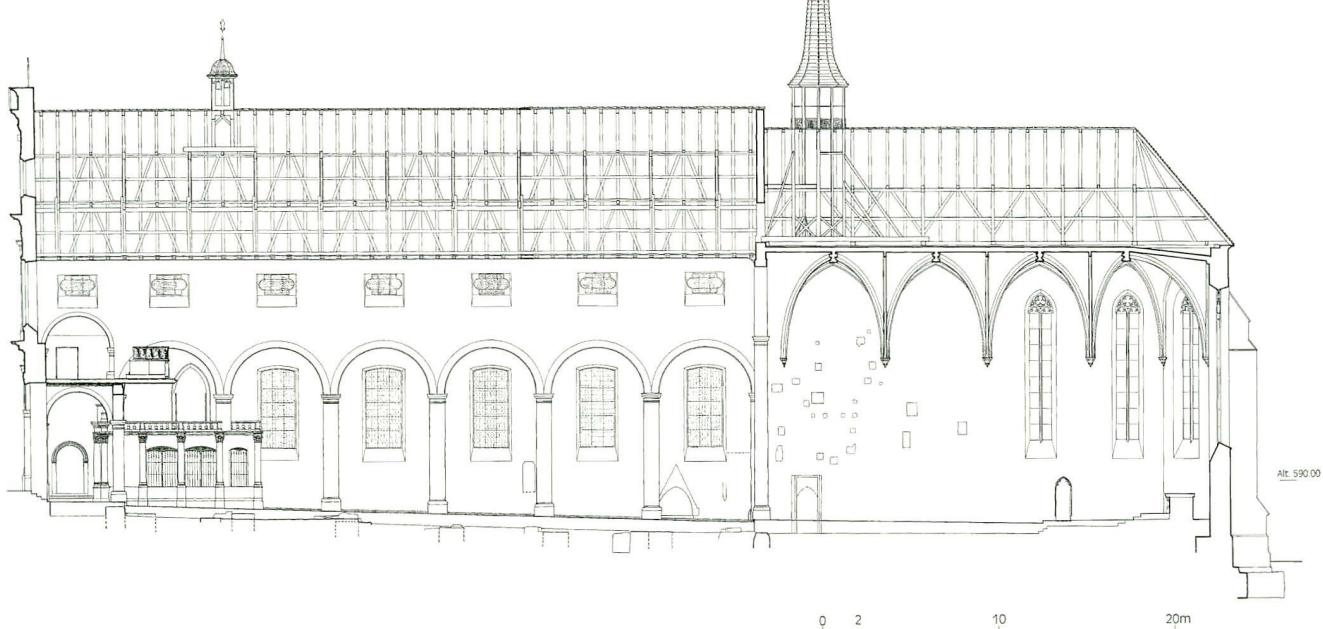
Fig. / Abb. 9

Face nord de l'église avec de gauche à droite, dans la nef, la porte de la chaire, l'enfeu, les traces du jubé et, dans le chœur, celles de l'orgue de 1424/1425
Nordseite der Kirche mit der Kanzeltür, dem Wandnischengrab, den Resten vom Lettner im Schiff und denjenigen der Orgel von 1424/1425 im Chor (von links nach rechts)

Une étroite porte à linteau sur coussinets s'ouvrait à deux mètres du sol dans le mur nord de la nef (fig. 9 et 10). Elle donnait accès depuis le cloître à une chaire de pierre puisque au-dessous de son seuil se voient les traces de l'arrachement d'un massif saillant de maçonnerie²⁰. La suppression de cette chaire a eu lieu au plus tard en 1440, lorsque Pierre Maggenberg exécuta dans le cloître une peinture murale, «la Vie de la Vierge», qui vint recouvrir son entrée préalablement murée. Il est à noter qu'une telle chaire accessible au prédicateur par un escalier depuis les bâtiments conventuels n'est pas unique à Fribourg, puisqu'une porte identique est visible dans le cloître des Augustins de Fribourg.

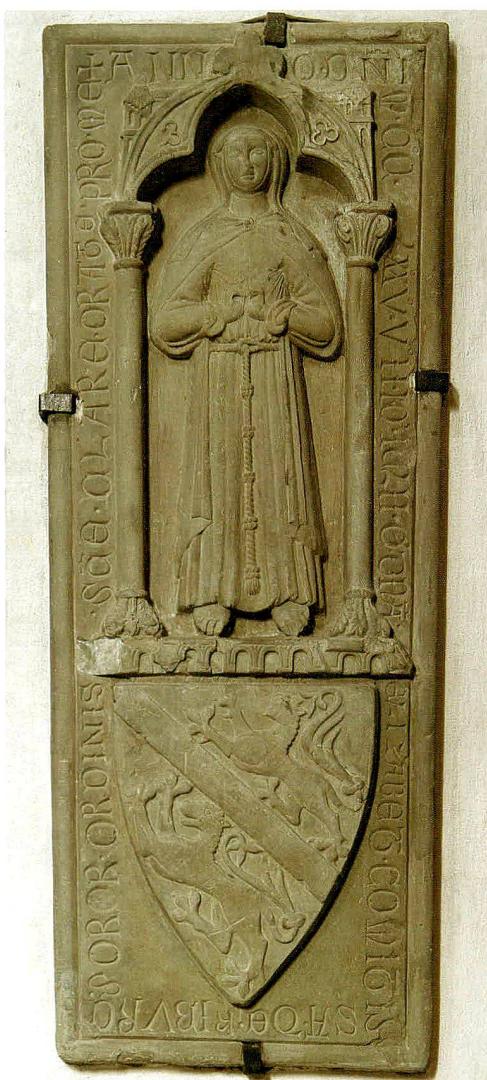
Fig. / Abb. 11
Dalle funéraire de la comtesse
Elisabeth de Kibourg, décédée
en 1275
*Grabplatte der Gräfin Elisabeth
von Kyburg, gestorben 1275*

Dans le chœur est placée depuis 1936 la dalle tombale de la comtesse Elisabeth de Kibourg (fig. 11), qui se trouvait auparavant dans la chapelle Saint-François, encastrée verticalement en 1745 dans le bouchon d'un enfeu muré à ce

Un document rédigé en 1747 par le Père Jérôme Blondet indique qu'Elisabeth de Châlons, veuve du comte de Kibourg, était ensevelie dans une niche pratiquée dans le mur de la nef. Cette tombe mesurait trois pieds de hauteur, deux pieds trois pouces de largeur et six pieds trois pouces de longueur, dimensions qui correspondent parfaitement à celles du tombeau placé sous l'enfeu muré en 1745²² (fig. 12 et voir fig. 8).

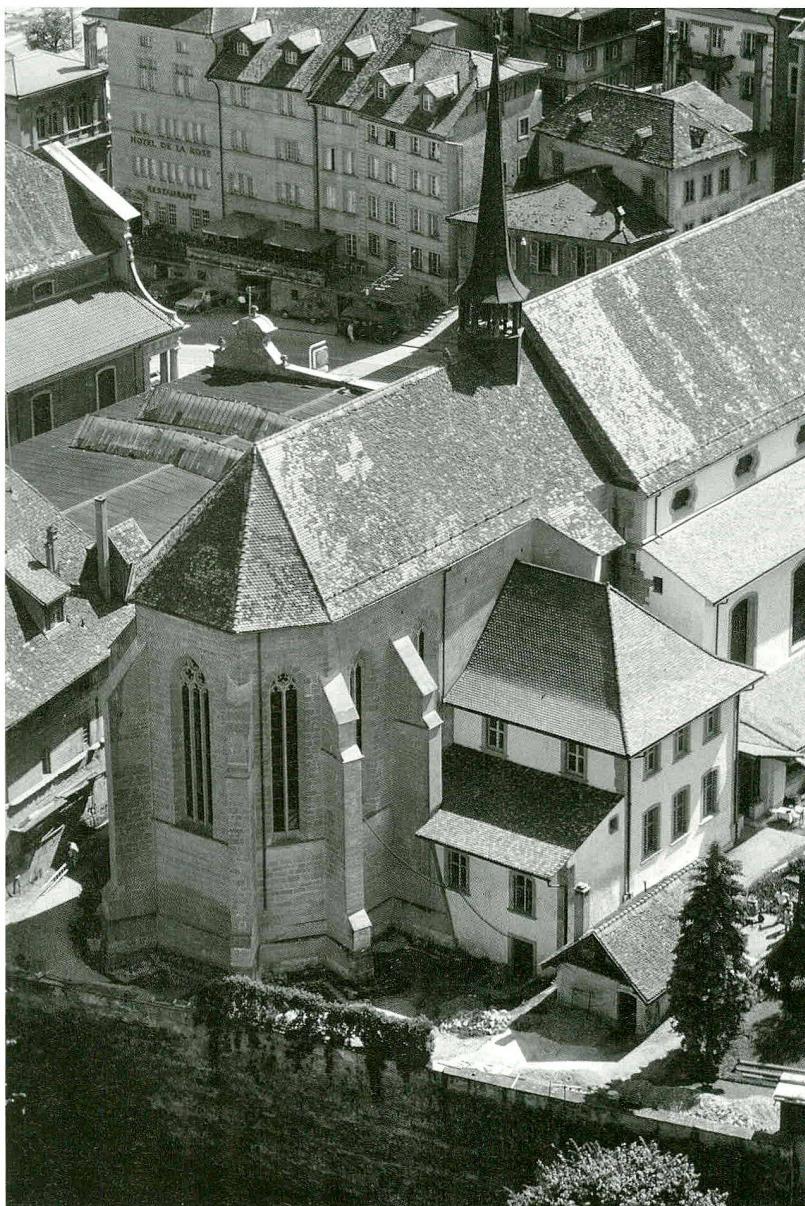
Fig. / Abb. 14
Vue aérienne du second chœur gothique avec, à droite, la sacristie de 1735-1738
Luftbild vom zweiten gotischen Chor; rechts die Sakristei von 1735-1738

Le chœur reconstruit à ce moment-là est aujourd'hui encore intégralement conservé (fig. 14 et pl. 2). Il possède un long avant-chœur et un chevet polygonal réduit à cinq pans, qui réutilisent une grande partie des anciennes fondations. Les murs latéraux ne sont néanmoins pas entièrement posés sur celles-ci; du côté nord, les maçonneries sont en effet en porte-à-faux vers l'intérieur de 0,15 m, alors que du côté sud ce porte-à-faux est de 0,45 m; le chœur est donc plus étroit de 0,60 m que le précédent. Le nouveau chevet présentant un rythme différent de l'ancien, quatre fondations de contreforts sont ajoutées au chevet; elles sont établies en boulets et blocs de molasse. D'après les césures visibles dans les maçonneries, les élévations du chœur ont été montées en plusieurs étapes: un premier mur haut de 1,50 m a tout d'abord été posé sur les fondations primitives. Il est essentiellement bâti en boulets et moellons de molasse verte qui, d'après leurs dimensions et leur taille, proviennent de la démolition du chœur précédent. Ce mur est arrondi à l'intérieur du chevet et présente à l'extérieur un parement polygonal de molasse bleue au-dessus d'un soubassement de tuf. Sa construction a commencé du côté du chevet avant d'être prolongée en direction de la nef, ainsi que l'attestent des limites obliques³². L'élévation proprement dite commence au-dessus d'un léger ressaut; elle est régulièrement

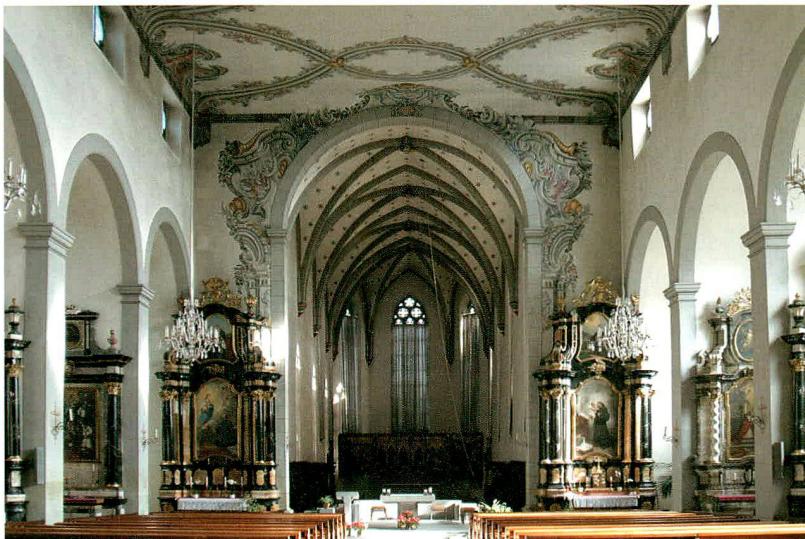
Fig. / Abb. 15
Vue intérieure du second chœur,
avec la nef de 1745
Innenansicht des zweiten Chors mit dem Langhaus von 1745

Les trois travées de l'avant-chœur sont voûtées de croisées d'ogives (fig. 15), tandis que le chevet est couvert d'une voûte à six branches. Les arcs des voûtes, qui sont sobrement moulurés – de larges chanfreins formant, à l'image du plan de l'abside, les cinq pans d'un octogone –, reposent sur des consoles et sont munis de quatre clefs sculptées figurant les symboles des évangélistes: saint Matthieu rédigeant son évangile sur un pupitre, le lion de saint Marc, le taureau de saint Luc et l'aigle de saint Jean. La main de Dieu et six masques sont en outre sculptés au-dessus de ces clefs.

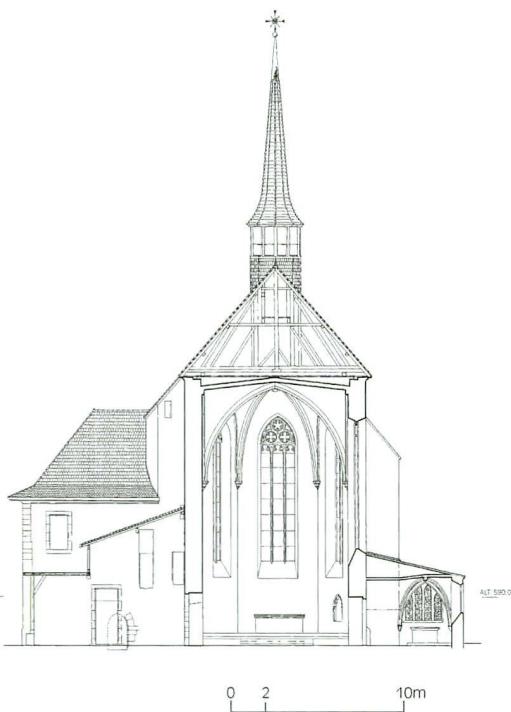
Fig. / Abb. 19
Coupe sur le chœur: la sacristie gothique à droite et la façade de la chapelle de Tous-les-Saints à gauche
Schnitt durch den Chor: die gotische Sakristei (rechts) und die Fassade der Allerheiligenkapelle (links)

Une grande crédence est ménagée dans un pan du chevet à droite du maître-autel (fig. 19); son encadrement est presque identique à celui de la porte de la sacristie³⁵. Une troisième porte se trouve dans le chœur, en face de celle de la sacristie (fig. 20). Son encadrement reproduit la forme générale de cette dernière, mais avec un simple chanfrein à la place des colonnettes. Les césures qui l'entourent indiquent clairement qu'elle a été percée dans des maçonner-

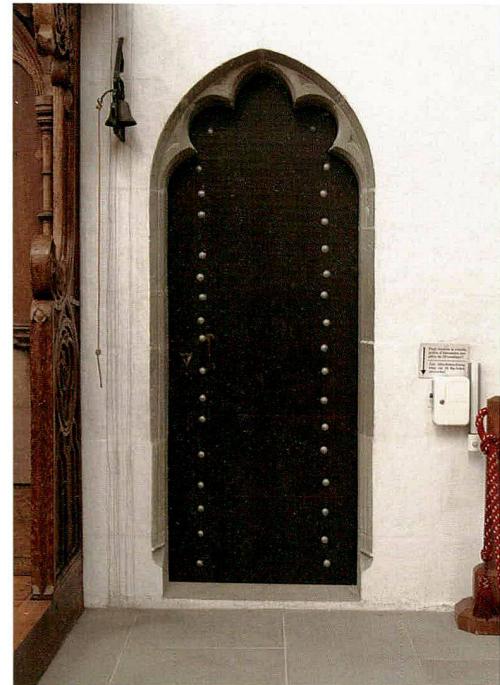
Fig. / Abb. 20
Porte nord du chœur menant à l'annexe des bâtiments conventuels, XIV^e siècle
Die zu den Klostergebäuden führende Nordtür im Chor, 14. Jahrhundert

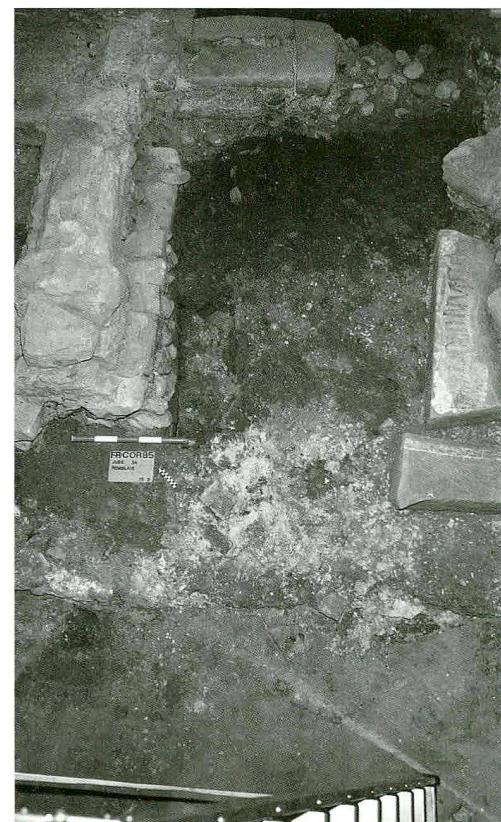
Fig. / Abb. 22
Vestiges du second jubé avec, à droite, la clé de voûte d'une de ses chapelles
Überreste des zweiten Lettners mit dem Schlussstein (rechts) einer seiner Kapellen

mais les importants vestiges restés en place et les nombreux fragments architecturaux recueillis lors des fouilles (fig. 22) permettent de reconstituer presque intégralement son aspect: les chapelles étaient séparées par des cloisons de briques posées sur des soubassements biseautés en molasse bleue. Ces soubassements s'élargissent côté nef pour former les bases polygonales des nervures à trois pans des arcs brisés formant la façade du jubé. Les extrémités des parois étaient prolongées d'un amortissement sculpté dont il reste les bases, également polygonales, et quelques fragments. Contre les murs latéraux de la nef, les arcs retombaient sur deux consoles; il subsiste la silhouette prismatique de celle du nord (voir fig. 8). Les travées étaient, d'après les traces visibles sur les murs, voûtées de berceaux brisés soulignés de corniches chanfreinées. Dans la chapelle centrale, un sol de dalles de molasse très usées, liées par le même mortier que le reste du jubé, marque le passage vers le chœur. Des trous de fixation, deux rainures et des traces de rouille indiquent qu'une grille de fer fermait ce passage⁴⁶. Cette grille est d'ailleurs mentionnée en 1503, lorsque les religieux décident de masquer la vue des fidèles sur le chœur par un rideau⁴⁷.

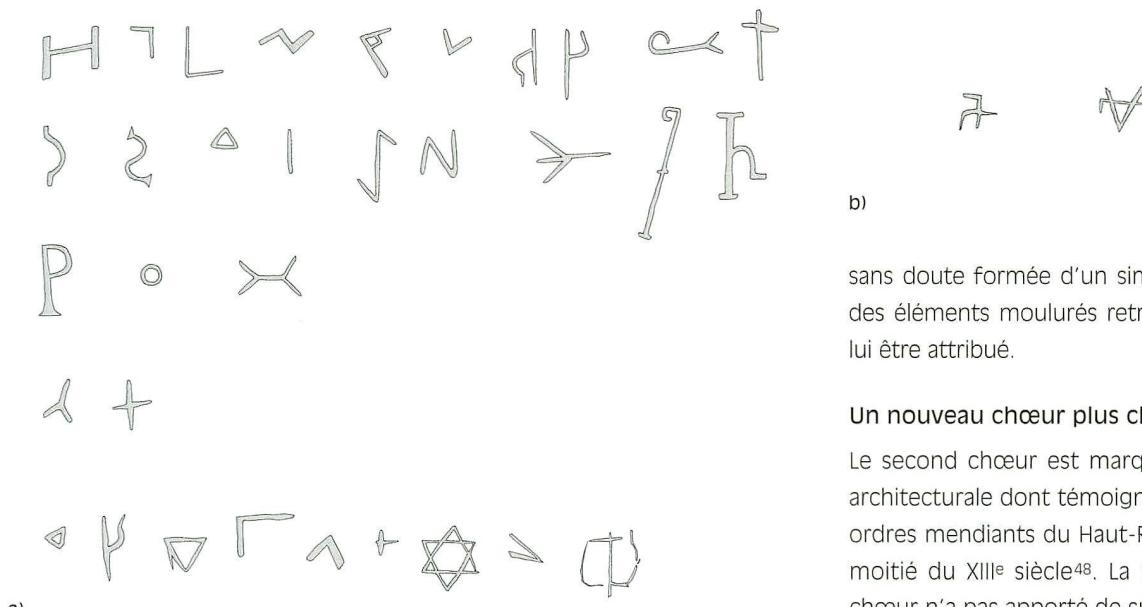
Ce chœur présente de très nombreuses marques de tâcherons⁴⁹ (fig. 23); certaines se retrouvent sur le portail de la fin du XIII^e siècle de l'église cistercienne d'Hauterive⁵⁰, confirmant, avec la datation des stalles vers 1305, sa construction vers la fin du XIII^e siècle ou au tout début du siècle suivant, ce que corrobore l'architecture du nouveau chœur qui s'inscrit encore parfaitement dans la tradition des églises franciscaines du Haut-Rhin du XIII^e siècle⁵¹.

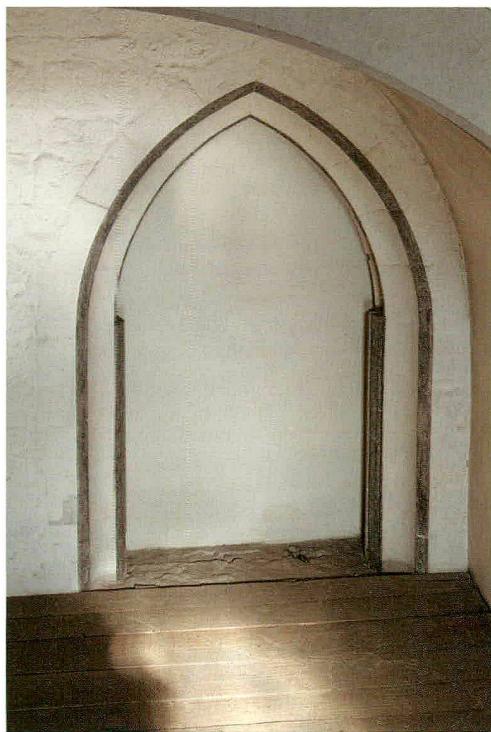
Fig. / Abb. 24
Fenêtre gothique du mur nord,
face intérieure
Gotisches Fenster in der Nordmauer, Innenseite

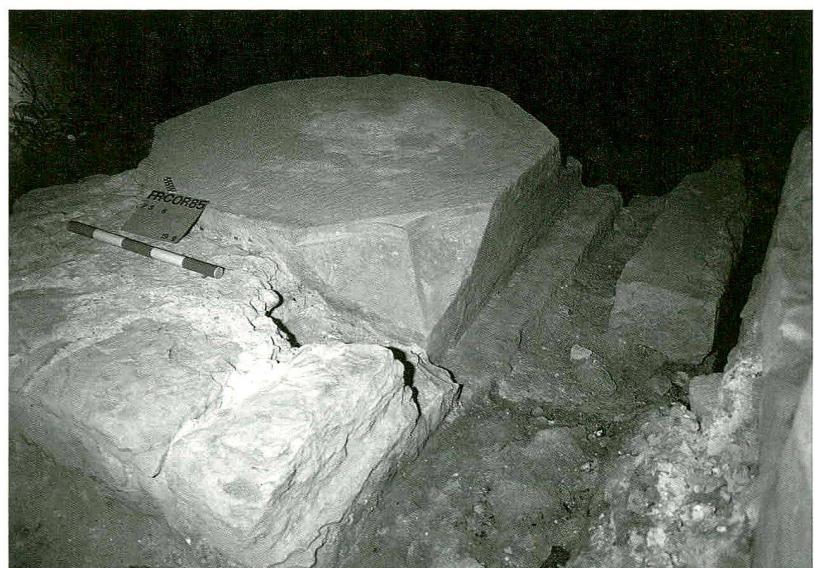
Fig. / Abb. 25
Partie inférieure de la base du pilier sud-est de la nef gothique, début du XIV^e siècle, avec un massif d'autel adossé
Unterer Teil der südöstlichen Pfeilerbasis des gotischen Schiffs, Anfang 14. Jahrhundert, mit einem anstossenden Altarsockel

arête qui se termine généralement en bec à son extrémité supérieure. Au-dessus de ce socle, une base octogonale offre une moulure composée de deux tores reliés par une large scolie, le tore supérieur étant marqué d'un lis-tel. Quant aux piles elles-mêmes, les fragments conservés et les négatifs visibles dans le mortier à la surface des bases leur attribuent une forme circulaire; d'un diamètre de 0,95 m, elles étaient montées en tambours d'une hauteur variant de 0,20 à 0,34 m. Les piles engagées occidentales étaient formées de demi-colonnes se prolongeant en un mur droit jusqu'à la façade, ainsi qu'il apparaît sur une des bases polygonales préservées.

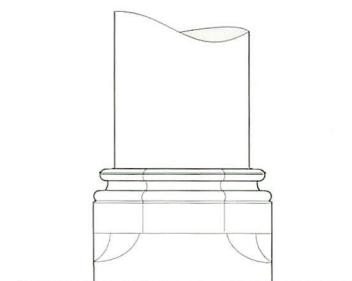
Fig. / Abb. 27
Restitution de la base des piliers de la nef gothique
Rekonstruktion der Pfeilerbasen des gotischen Kirchenschiffs

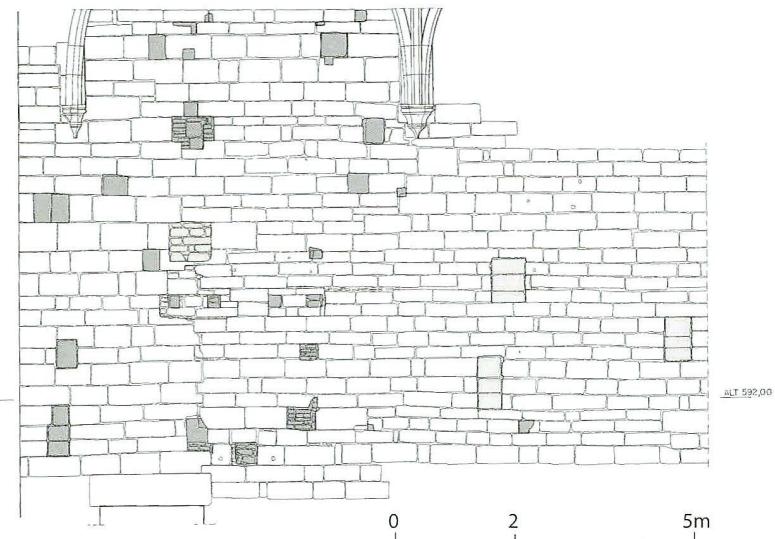
Fig. / Abb. 30
Mur nord du chœur avec les traces de l'orgue de 1424/1425 et, à droite, des fenêtres permettant de suivre la messe depuis la salle contiguë au chœur
Nordmauer des Chors mit Spuren der Orgel von 1424/1425 und den Fenstern (rechts), die es erlaubten, der Messe im an den Chor angrenzenden Raum zu folgen

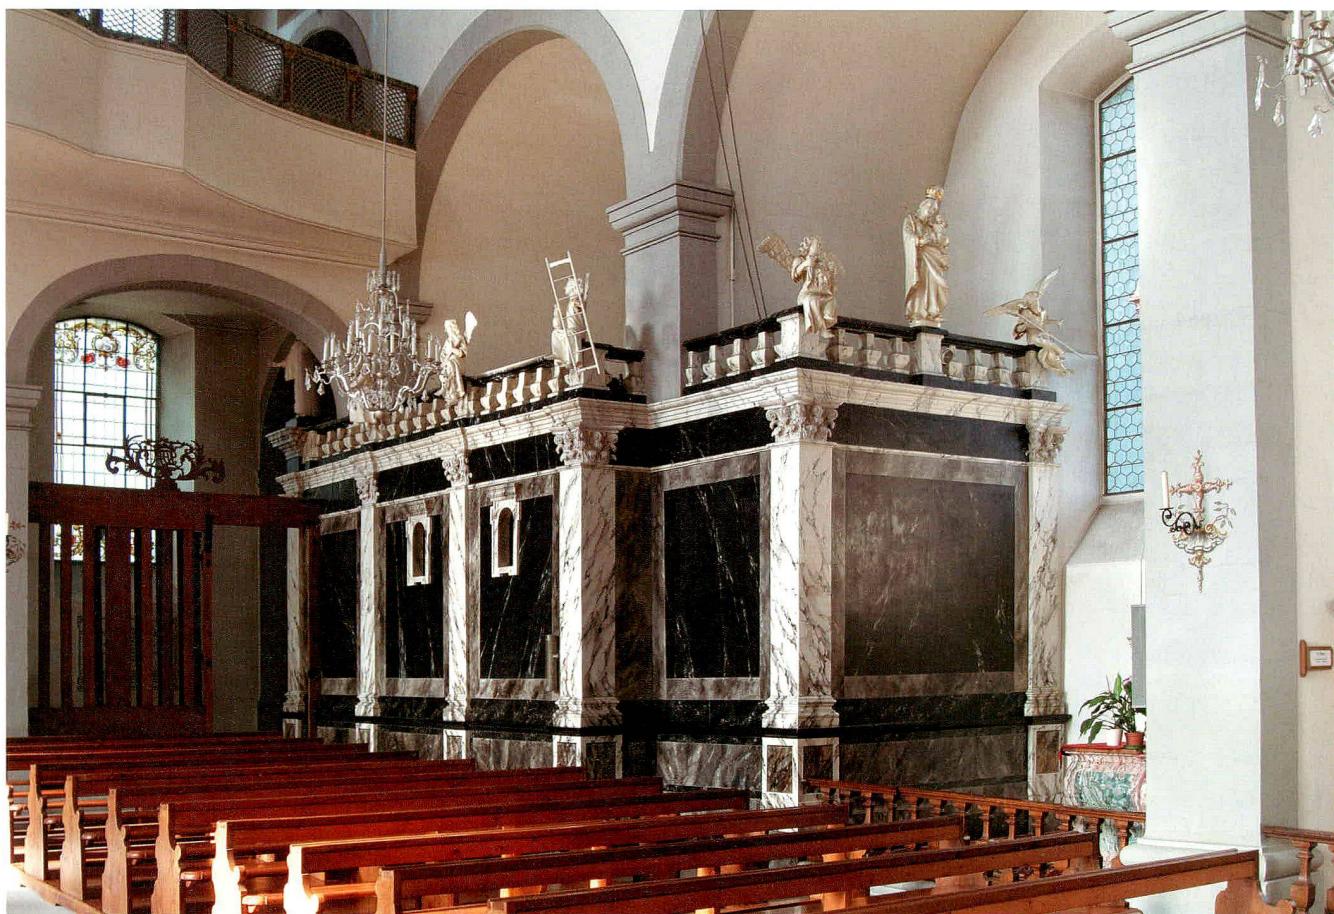
Fig. / Abb. 35

Placées dans le vaisseau central contre les deuxième et troisième piliers de l'arcade nord, les fondations de la chapelle originale ont été retrouvées lors des fouilles (fig. 35 et voir fig. 3). Profondes de 1,60 m – les nombreuses sépultures antérieures ayant rendu le sous-sol de l'église instable –, elles dessinent un plan sensiblement identique à celui de la chapelle de 1745-1748, soit une nef et un chœur rectangulaires, ce dernier étant déjà accessible par une petite porte dans sa paroi nord. La très forte usure du sol en dalles de molasse de la nef atteste la forte fréquentation des lieux par les fidèles puisque la chapelle n'a été utilisée que pendant un demi-siècle. De part et d'autre de l'entrée du chœur, fermée par une grille, sont visibles les traces de deux socles maçonnés d'autels ou de statues posés sur la dallage après la construction.

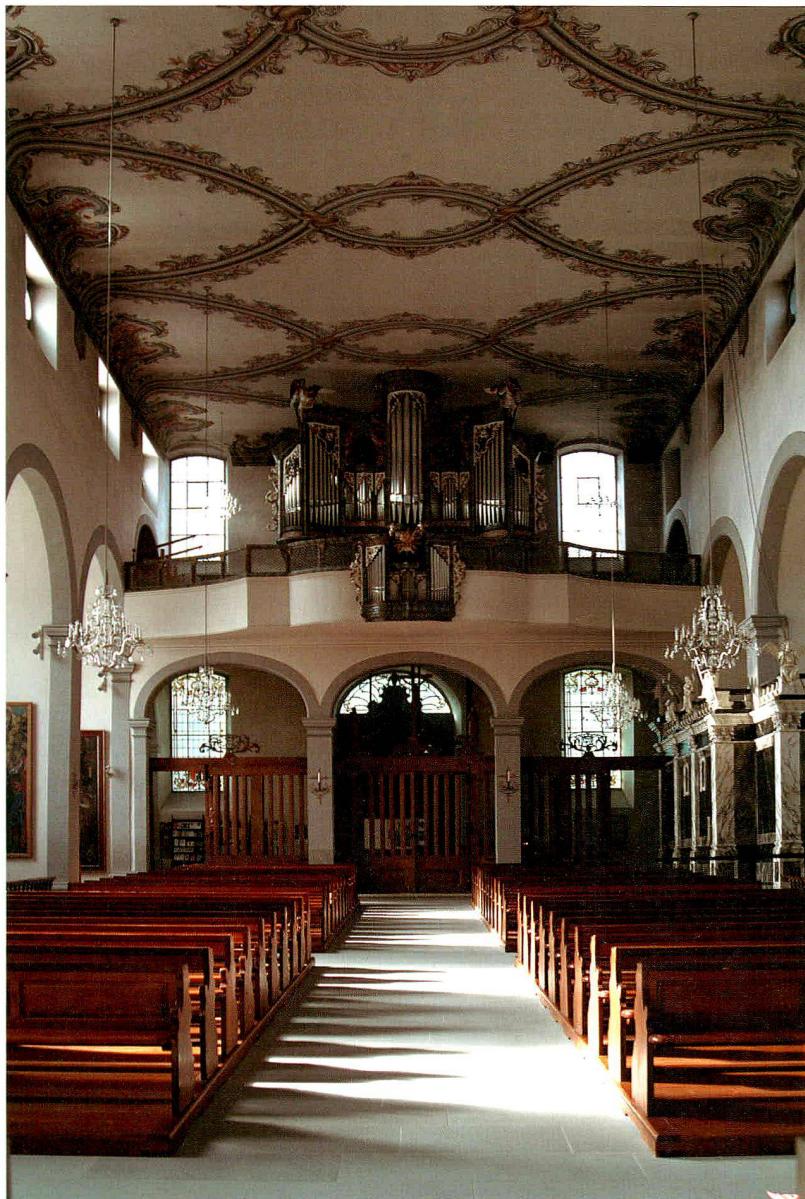
Fig. / Abb. 36
La nef reconstruite en 1745 sur
les plans de Hans Fasel le Jeune,
vue de l'est
*Das 1745 nach Plänen von Hans
Fasel dem Jüngeren erneuerte
Kirchenschiff, Blick von Osten*

La nef est presque entièrement reconstruite en 1745 (pl. 6 et fig. 36; voir fig. 1). Son mur sud est démolì jusqu'au niveau du sol avant d'être entièrement rebâti et le mur latéral nord est arasé au-dessous des tablettes de fenêtres, à l'exception de la première travée, qui est conservée puisque les bâtiments conventuels s'y appuient. Le jubé est également mis à bas et le mur oriental partiellement détruit, seuls étant maintenus ses parties basses et les contreforts épaulant l'arc triomphal, lui-même transformé. Quant à la façade occidentale, elle est avancée sur le tracé du mur de la galerie. Les chapelles extérieures sont rasées et leurs caveaux comblés, tandis que le sol de la nef est remonté de 0,60 m, tout en conservant sa pente. Les remblais sont en grande partie constitués des matériaux de démolition, alors que de très nombreux blocs des anciens murs sont remployés dans les nouvelles maçonneries. La suppression des arcades gothiques permet, malgré la conservation du tracé des murs latéraux, la création d'un espace tout à fait nouveau. Derrière une façade occidentale dessinée dans la tradition classique par François-Philippe de Diesbach-Steinbrugg, officier au service de France, la nouvelle nef est réalisée sur les plans de Hans Fasel le Jeune.

gothique et créé un nouvel espace liturgique devant l'arc triomphal, sur les plans de Thomas Huber (voir fig. 36). La plupart des remarquables œuvres d'art ornant l'édifice ont en outre été restaurées.

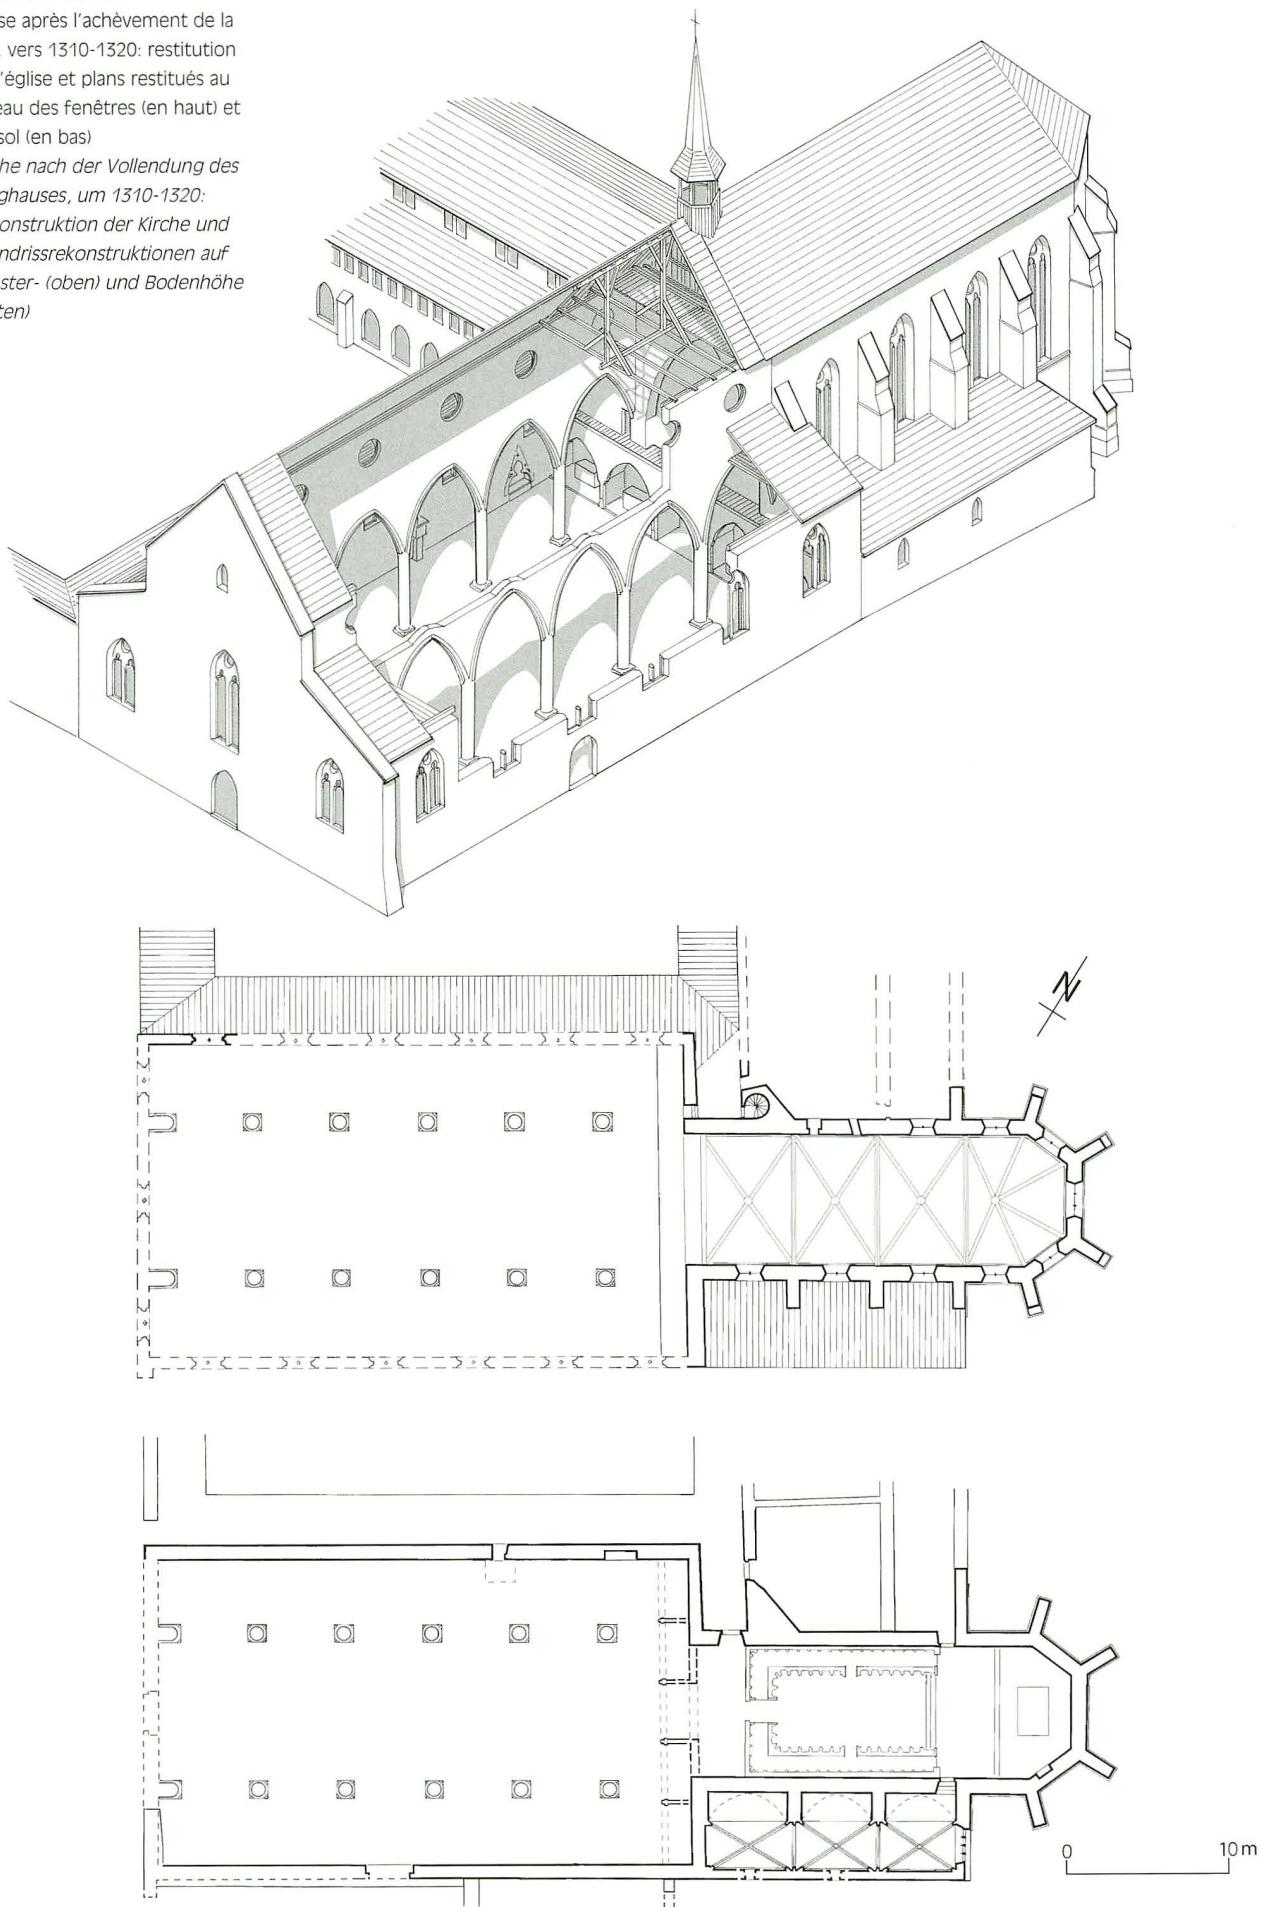
Planche / Tafel 3

*Kirche nach der Vollendung des Langhauses, um 1310-1320:
Rekonstruktion der Kirche und
Grundrisssrekonstruktionen auf
Fenster- (oben) und Bodenhöhe
(unten)*

Le troisième grand chantier médiéval de l'église concerne, cette fois-ci, la reconstruction de la nef (pl. 3). L'extrémité occidentale, oblique et très étroite, de son mur sud est tout d'abord rebâtie dans l'alignement du reste du mur. De larges fondations sont établies en gros blocs de molasse, dont nombre portent des trous de

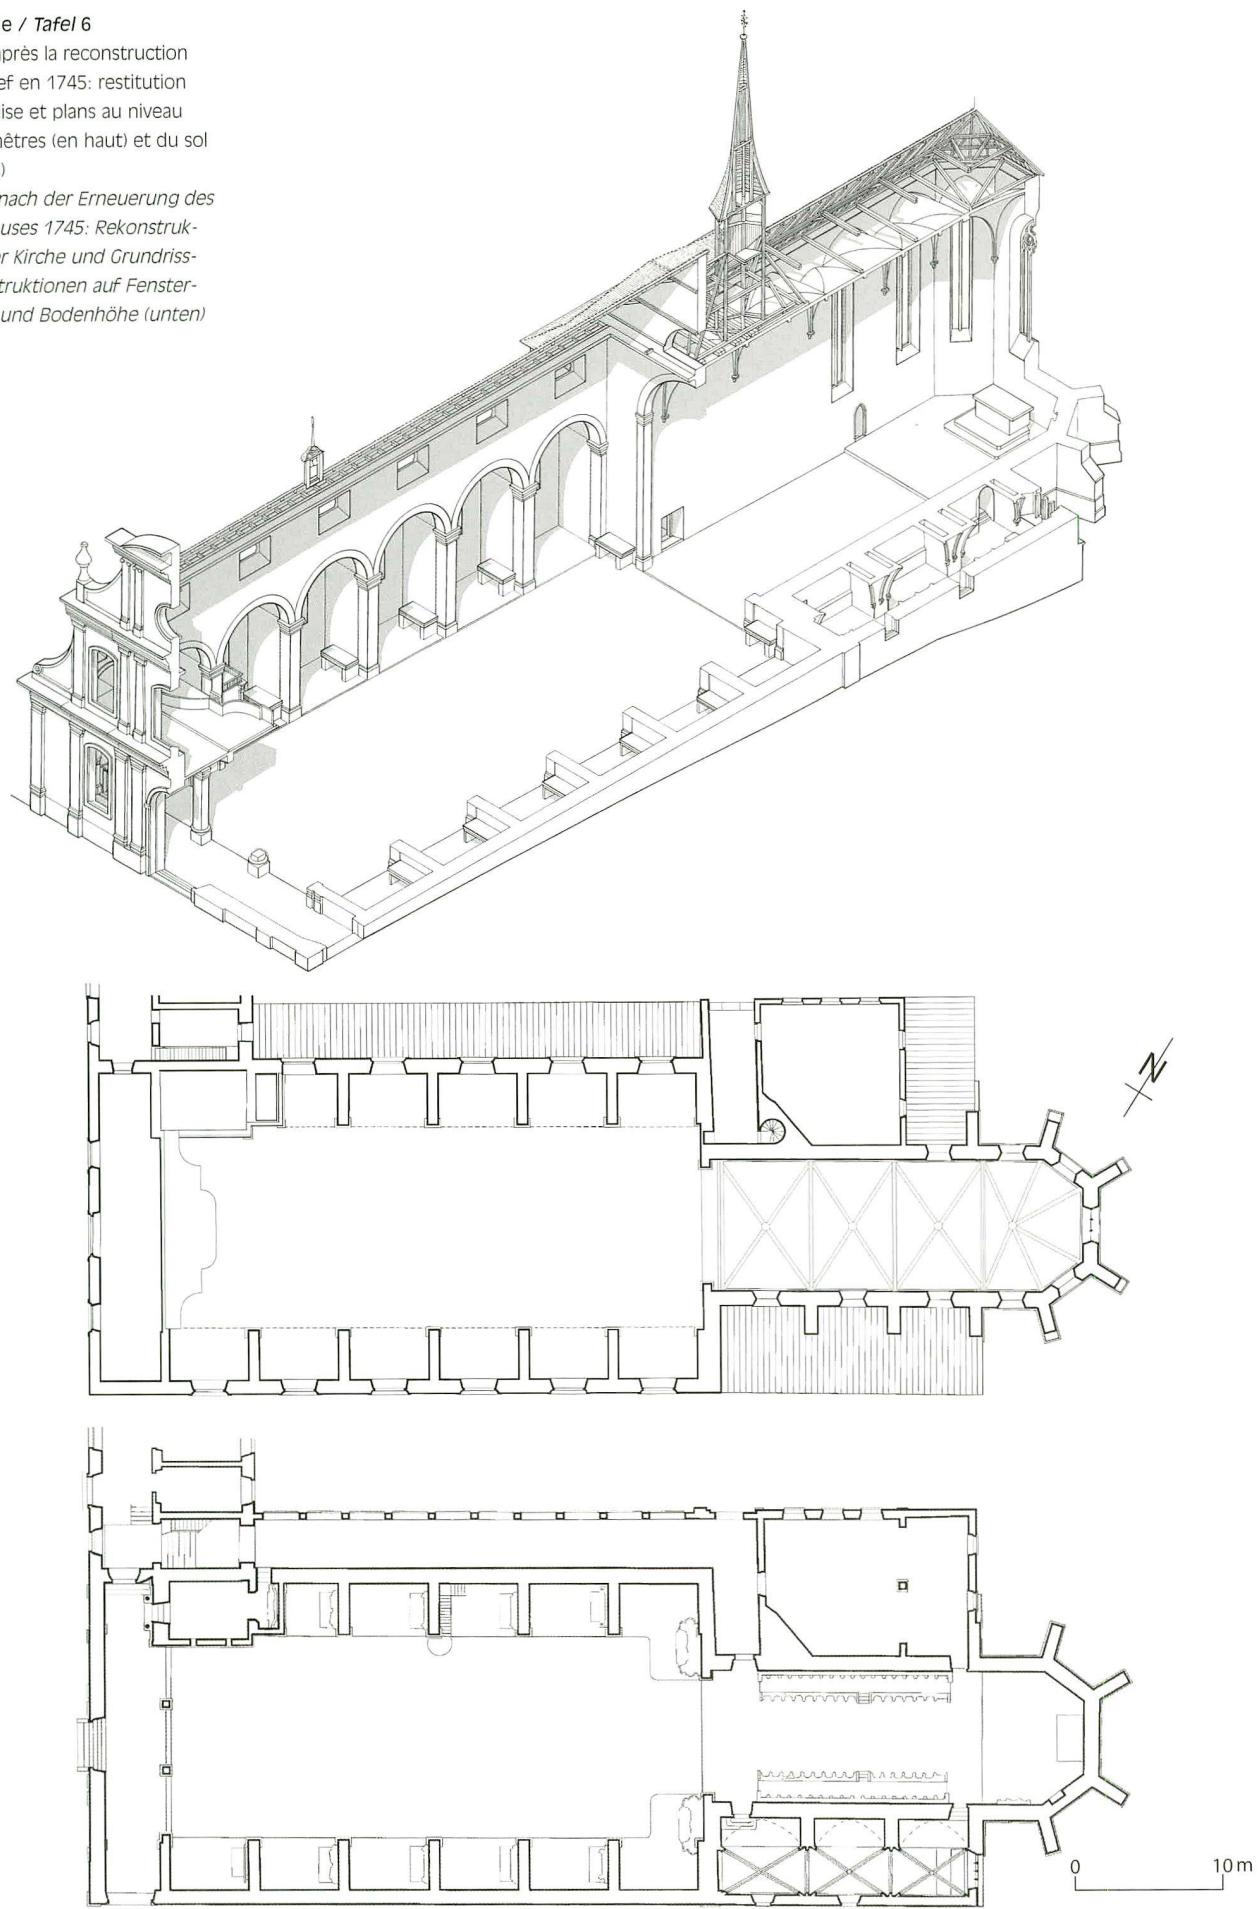
Planche / Tafel 6

Kirche nach der Erneuerung des Langhauses 1745: Rekonstruktion der Kirche und Grundrisse rekonstruiert auf Fensterhöhe (oben) und Bodenhöhe (unten)
