Artikel: Le couvent des Cordeliers de Fribourg : 750 ans d'architecture

franciscaine

Autor: Bujard, Jacques

Le couvent des Cordeliers de Fribourg: 750 ans d'architecture franciscaine

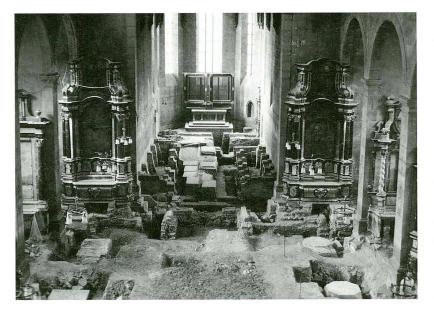
Fig. / Abb. 2 Vue générale des fouilles de l'église en 1985 Sicht auf die Ausgrabungen von 1985

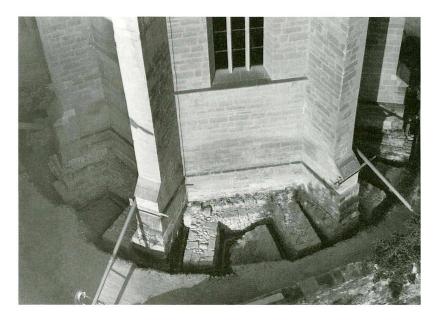
Fig. / Abb. 4
Fondations du chœur primitif recouvertes par le chevet du

Vom zweiten Chor überlagerte Fundamente des ersten Chors

second chœur

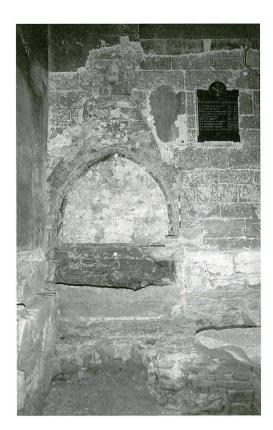
Fig. / Abb. 12 Enfeu du mur nord de la nef au moment de sa découverte Wandnischengrab in der Nordmauer des Schiffs bei der Freilegung

Un document rédigé en 1747 par le Père Jérôme Blondet indique qu'Elisabeth de Châlons, veuve du comte de Kibourg, était ensevelie dans une niche pratiquée dans le mur de la nef. Cette tombe mesurait trois pieds de hauteur, deux pieds trois pouces de largeur et six pieds trois pouces de longueur, dimensions qui correspondent parfaitement à celles du tombeau placé sous l'enfeu muré en 174522 (fig. 12 et voir fig. 8).

Cet enfeu, creusé dans le mur après la construction de la nef, forme une grande niche en arc brisé surmontée d'une entaille triangulaire dans laquelle était encastré un gâble²³ sculpté au remplage polylobé en molasse, comme l'indiquent quelques fragments moulurés dégagés dans le bouchon de 1745 (fig. 13).
