Artikel: L'île d'Ogoz : quinze ans de travaux pour assurer la sauvegarde du site
Autor: Bourgarel, Gilles
DOI: <https://doi.org/10.5169/seals-389112>

Gilles Bourgarel

En 1994, l'effondrement du flanc nord de l'île condamnait le site et ses tours jumelles à disparaître. A l'automne 2009, après la consolidation des berges et la restauration de la chapelle, le dernier coup de taloche sur les tours permettait d'assurer la survie de ce joyau.

L'île d'Ogoz: quinze ans de travaux pour assurer la sauvegarde du site

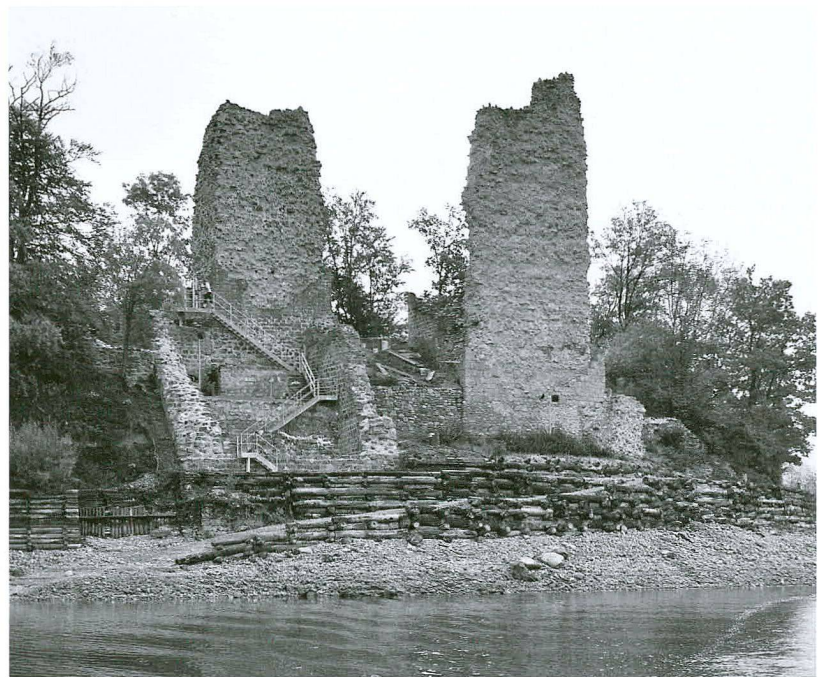
Fig. / Abb. 1

Vue sur l'île en octobre 2009, après achèvement de la restauration des tours et des murs attenants

Blick auf die Insel nach der Restaurierung der Türme und der angrenzenden Mauern im Oktober 2009

Les quinze ans de travaux nécessaires à la conservation du site de l'ancien bourg de Pont-en-Ogoz¹ se sont achevés en octobre 2009 par la consolidation des tours jumelles et des vestiges des constructions attenantes (fig. 1). Ces importants travaux ont permis non seulement d'assurer le renforcement des berges et l'entretien des constructions, mais aussi d'entreprendre des recherches et des relevés destinés à compléter les investigations entamées en 1947, dont les résultats ont été publiés en 2004 suite à l'achèvement des caissons de protection du flanc nord de l'île².

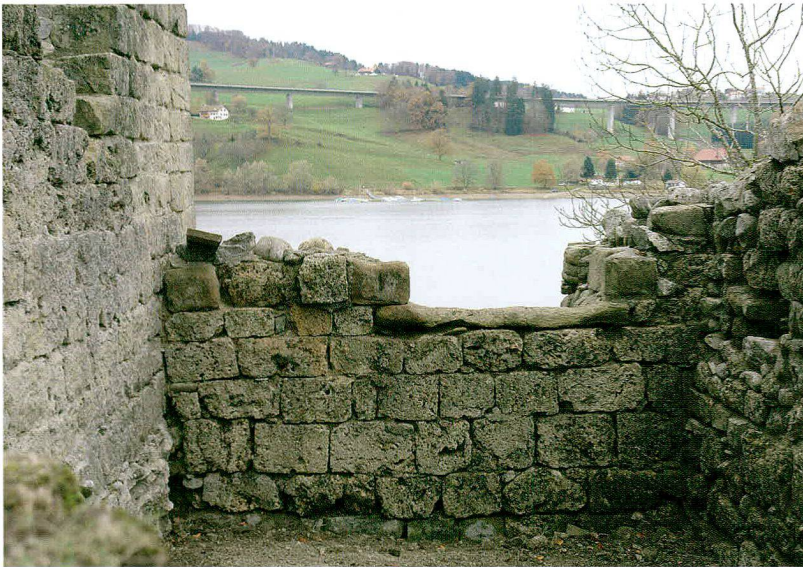
Fig. / Abb. 5
Porte d'accès au corps de logis depuis l'est (état avant restauration)
Eingangstür in das Wohngebäude von Osten gesehen (vor der Restaurierung)

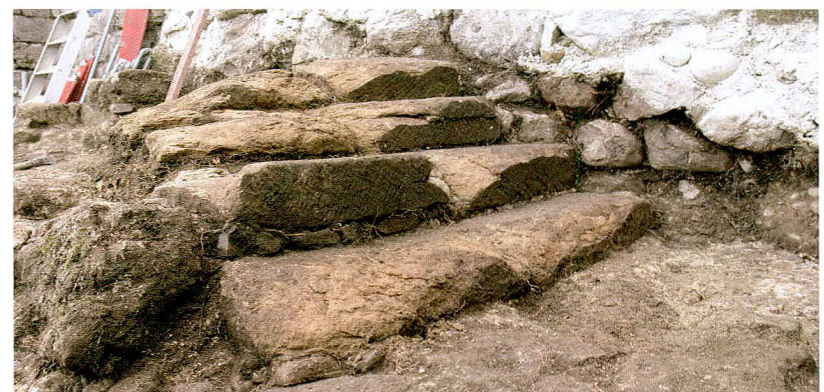
Fig. / Abb. 7
Corps de logis nord, détail de l'amorce de la volée d'escalier plaquée à la tour nord
Nördliches Wohngebäude, Nahaufnahme vom Beginn des an den Nordturm angesetzten Treppenaufgangs

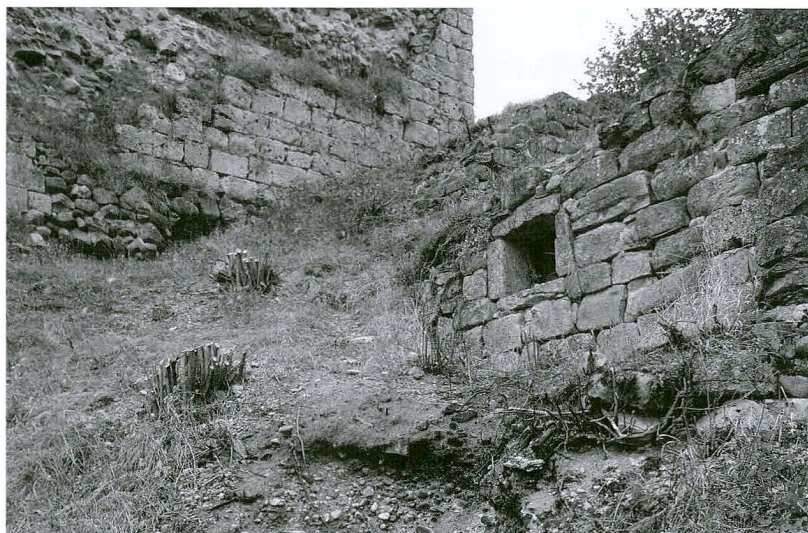
Fig. / Abb. 8
Vestiges du corps de logis attenant à la tour sud (état avant consolidation de la partie inférieure)
Baureste vom an den Südturm angrenzenden Wohngebäude (vor der Konsolidierung des tiefer liegenden Bereiches)

A l'opposé de sa voisine, la tour sud, plus massive (9 x 10,30 m; voir fig. 2, Tour 1), prend appui sur le corps de logis qui s'étend à ses pieds, au sud (voir fig. 2, B.16). Ce bâtiment devait faire partie d'un ensemble de constructions plus vaste qui n'a été que partiellement dégagé en 1947/1948 et qui devait contrôler directement l'accès au bourg. Dressée en moellons de molasse, cette bâtisse de 9 x 15 m s'élevait sur au moins deux niveaux dans la pente et sa partie orientale possédait un niveau de moins; les vestiges dégagés en 1947/1948 ne sont toutefois que partiellement visibles aujourd'hui. Le niveau inférieur de ce corps de logis possède également une niche murale (fig. 8), mais ici à simple linteau droit. Quant au deuxième niveau, il révèle un panneau rectangulaire peu profond dans lequel venait s'encastrent, lorsqu'on l'ouvrait, le vantail d'une porte manifestement située dans une cloison aujourd'hui disparue.

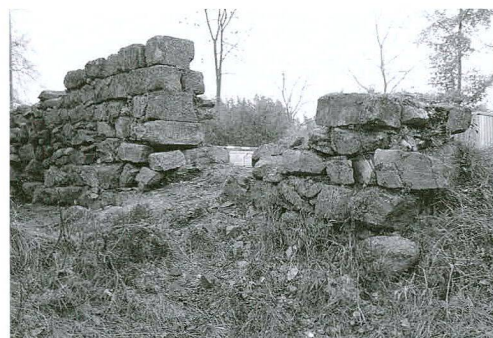
Fig. / Abb. 11
Mur de clôture oriental du château sud avec, au centre, le piédroit de porte encore conservé (état avant consolidation)
Östliche Einfassungsmauer der südlichen Burganlage, in der Mitte der noch erhaltene Türpfeiler (vor der Konsolidierung)

un mur de clôture qui se situait à l'est, dans le prolongement du mur oriental de la tour nord, mais qui s'interrompait initialement au niveau du mur nord de la tour sud vers lequel il se retournait; ce n'est que plus tard qu'il a été prolongé jusqu'à la tour nord. La partie la plus ancienne a été dressée en moellons de molasse et une porte, dont subsiste le piédroit nord à l'extrémité du segment conservé (fig. 11; voir fig. 2), était percée face au corps de logis. Ce mur d'à peine 0,50 m d'épaisseur est assurément médiéval et probablement postérieur à la construction de la tour, ce qui n'est manifestement pas le cas du mur parementé de tuf, d'une épaisseur de 1,60 m ou plus, qui a été mis à nu par l'érosion en contrebas, au sud du corps de logis, mais qui n'avait pas été découvert lors des fouilles de 1947/1948. Si l'épaisseur du mur oriental en molasse ne permet pas de l'interpréter autrement que comme une clôture, celle du mur sud pourrait suggérer qu'il s'agit bien d'un mur d'enceinte, mais son épaisseur n'a peut-être été dictée que par sa fonction de mur de soutènement. Cette dernière hypothèse paraît plus plausible, car ce mur s'interrompt à l'ouest, sous le corps de logis sud. Il n'est toutefois pas impossible qu'il ait rempli les deux fonctions, statique et défensive, mais en l'absence de fouilles complémentaires, cette question restera ouverte.

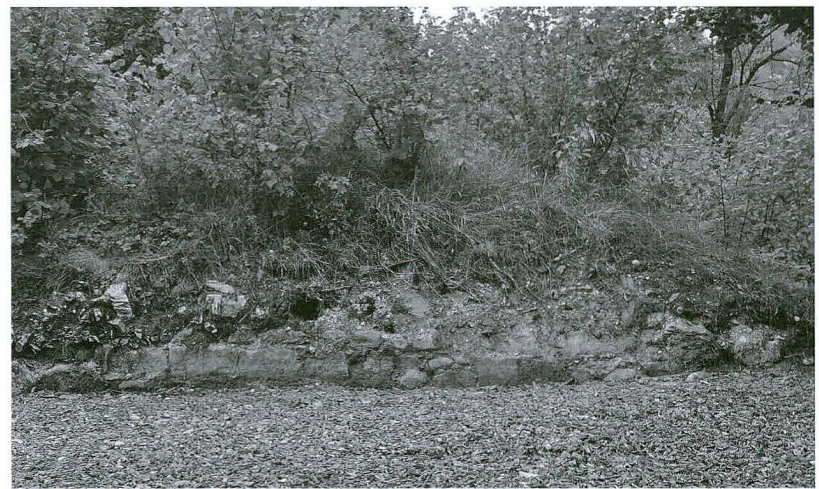
Fig. / Abb. 13
Mur nord du bâtiment B.23 (aula?)
Nordmauer von Gebäude B.23 (aula?)

Cinq mètres à l'est, l'angle de deux murs de boulets qui se prolongeaient au sud et à l'ouest annonçait les deux côtés d'un enclos de 50 x 20 m qui s'étendait jusqu'à la chapelle d'un côté et jusqu'au pied de l'escalier d'accès à la tour nord de l'autre. Les matériaux utilisés, des boulets, suggèrent une construction ancienne, mais ces vestiges qui restent apparents correspondent en fait à des fondations construites, comme presque toutes celles du site, avec ce matériau résistant et abondant sur place. Ces murs pourraient donc être contemporains des deux tours, dont les fondations sont en l'occurrence également constituées de boulets. Cet enclos pourrait renvoyer au bourg-refuge, ou «ressat», auquel cas il occuperait une position similaire à celui de Rue, construit par Pierre II de Savoie à partir de 1260, entre château et église⁹. A l'intérieur de cet enclos subsistent les vestiges d'un bâtiment dont seuls deux des trois côtés dégagés restent visibles (voir fig. 2, B.23). D'une longueur de 13 m pour une largeur d'au moins 7 m, cette construction dressée en boulets ainsi qu'en moellons de molasse et de tuf a, tout comme le corps de logis du château nord, été détruite par un incendie (fig. 13). Les maçonneries suggèrent une construction du XIII^e ou du XIV^e siècle et sa position, à la char-

nière entre bourg et château, évoque une *aula* (ou salle de justice) qui aurait été dressée dans le bourg-refuge, à proximité de la chapelle, à un emplacement comparable à celui qu'occupait la «cour de justice» de Rue, érigée en bois au début du XV^e siècle, mais plus logiquement à l'extérieur du bourg-refuge¹⁰. Il pourrait aussi s'agir d'une maison, voire même de la demeure de l'un des coseigneurs vu leur nombre dès la fin du XIII^e siècle¹¹.

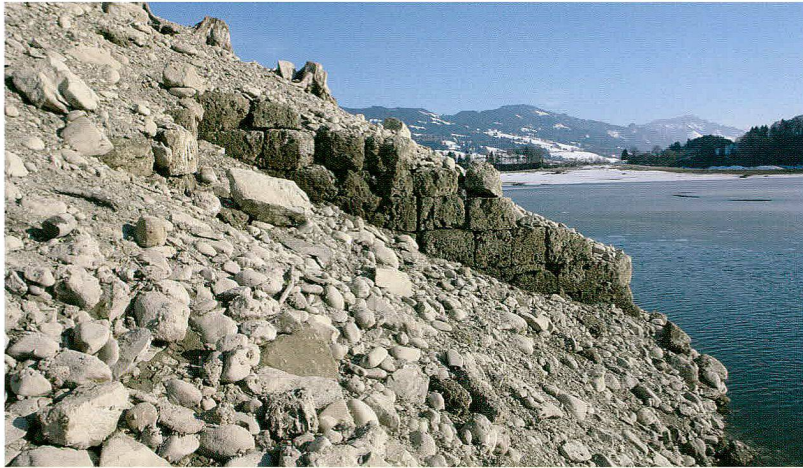
Fig. / Abb. 14

Mur ouest de la construction liée à l'entrée du bourg (B.17)
Westmauer eines zum Zugangsbereich des Burgstädtchens gehörenden Bauwerks (B.17)

Au sud, en contrebas du château, un ensemble de murs (voir fig. 2, B.17) avait été interprété en 1947/1948 comme la porte d'entrée du bourg. Ces éléments, qui n'apparaissent aujourd'hui que lorsque le niveau du lac descend à une quinzaine de mètres en dessous de sa cote maximale – donc rarement – avaient été mal relevés à l'époque. Malgré la correction apportée, l'hypothèse reste plausible, mais il faudrait de nouvelles fouilles pour pouvoir proposer une restitution de cette porte du bourg qui était englobée dans une construction, tour ou maison-forte, du XIII^e ou du XIV^e siècle au vu des maçonneries régulièrement parementées de

tuf (fig. 14). Pour accéder aux châteaux, on devait probablement emprunter le même chemin qu'aujourd'hui, mais nous ignorons à quel endroit il bifurquait au nord; il ne passait probablement pas très loin de la chapelle, mais en suivant un autre tracé que le sentier actuel, qui recoupe des murs. Plus à l'est, deux bâtiments (voir fig. 2, B.14 et B.12) font déjà partie des maisons du

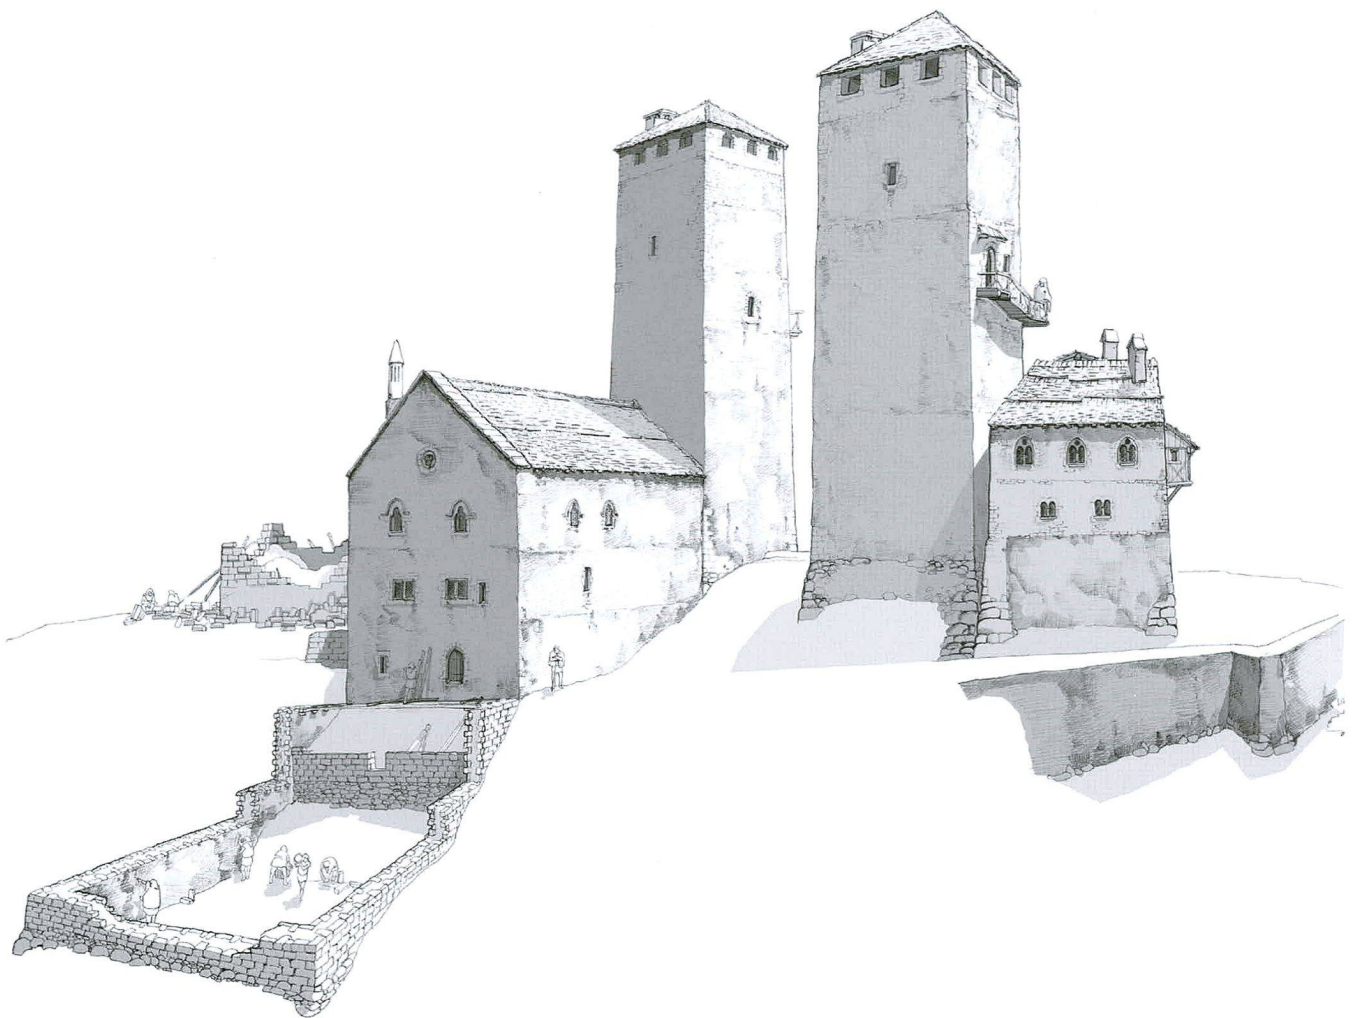
Fig. / Abb. 16

Essai de restitution des châteaux de Pont-en-Ogoz aux alentours de 1300; vue depuis l'ouest (réalisée en 2010)

Blick von Westen auf die Burganlage von Pont-en-Ogoz um 1300; Rekonstruktionsversuch (Version 2010)

Le château nord, soit la tour et son corps de logis se développant dans la pente, sont de loin les éléments les mieux conservés du site, hormis bien sûr la chapelle. Leur restitution comprend donc un degré d'incertitude plus faible que celle des parties moins bien conservées, mais qui reste tout de même important. Le fait que la vue la plus ancienne montre déjà un

état très ruiné constitue un inconvénient majeur, toutefois contrebalancé par le bon corpus d'édifices de cette époque dans la région: une vingtaine de grandes tours de plan carré, dont onze dans le canton de Fribourg, érigées entre 1230 et 1320¹⁶. Avec une telle quantité d'exemples comparables conservés, il ne devrait quasiment pas subsister d'incertitudes à cet essai de restitution, mais tel n'est hélas pas le cas. En effet, seules trois de ces tours possèdent encore leur couronnement médiéval et ceux-ci offrent plusieurs restitutions possibles, le chemin de ronde sommital pouvant être couvert ou à ciel ouvert, à simples merlons ou à baies-créneaux avec linteaux en arc segmentaire ou droit et sur coussinets. Compte tenu du fait que cette tour était habitable et de dimensions restreintes, une toiture à quatre pans paraît la plus simple et la plus logique; le nombre de niveaux au-dessus de l'entrée, soit un seul niveau de cinq mètres de hauteur, a été dicté par les proportions de la tour, l'une des plus petites de la région. Le couronnement a été doté ici de baies-créneaux à linteau sur coussinets, mais de simples créneaux sont tout aussi vraisemblables et leur nombre reste très aléatoire, celui de trois correspondant à un maximum. La tour atteignait donc probablement une hau-

teur de vingt-et-un mètres (vingt-quatre avec la toiture).

La restitution du corps de logis comporte déjà plus d'incertitudes, car d'une part le corpus des comparaisons se réduit singulièrement et les rares exemples conservés ont subi de profondes transformations, d'autre part l'emplacement et la forme de ses ouvertures restent très conjecturels. Le demi-linteau d'une baie en arc brisé et trilobé découvert en contrebas en 1999 (fig. 17) a toutefois aiguillé les comparaisons vers le château de Grandson, plus précisément vers son corps de logis sud. Également daté de la fin du XIII^e siècle, il est en effet aussi l'un des rares exemples de corps de logis dont la toiture a été dotée de deux pans¹⁷ – les autres cas offrent des toitures à un seul pan prenant appui sur les courtines, ce qui ne pouvait être le cas ici. Le nombre de niveaux, défini grâce aux vestiges conservés, a été fixé à trois; à moins d'éga-

ment surélever la tour, un quatrième niveau est en effet peu probable. Ce corps de logis a donc été doté de trois niveaux se développant dans la pente, sa façade occidentale atteignant une hauteur de dix-huit mètres au sommet de son pignon percé d'un *oculus* trilobé comme l'était celui de l'aile sud du château de Grandson. Cette disposition avec pignon en façade paraissait plus vraisemblable qu'une toiture à croupe ou un simple toit en appentis, vu le caractère ostentatoire d'un tel corps de logis seigneurial qui abritait très probablement une *aula* placée ici au troisième niveau de sorte que l'on puisse la doter d'une charpente apparente, comme celle de Grandson. Quant à sa couverture, elle devait être de tavlons: l'absence de fragments de tuiles aux abords immédiats du bâtiment en apporte la quasi-certitude. Enfin, comme les éléments conservés rendent hasardeuse une restitution de l'extension de ce corps de logis

Pour le château sud, la restitution est plus incertaine, car sa tour a perdu ses murs et nord, les corps de logis attenants restent en partie à fouiller, et les éléments visibles se sont très fortement dégradés depuis leur dégagement en 1947/1948. La tour, dont les dimensions sont proches de celles de Morat (avant 1255-1285)¹⁸ ou du Petit-Vivy (vers 1260) également propriété des trois frères coseigneurs de Pont dès 1293¹⁹, devait comporter le même nombre de niveaux que sa jumelle; peut-être étaient-ils un peu plus élevés, mais quoi qu'il en soit, la tour paraissait plus haute que sa voisine par sa position plus avancée et dans la pente. Il ne fait aucun doute que le niveau de l'entrée était également doté d'une cheminée qui devait être placée face à l'entrée, au nord. Pour la distinguer de la tour nord, mais aussi à cause du

changement de matériau dans ses parties supérieures, on l'a munie de simples créneaux et non de baies-créneaux; ce choix reflétait mieux le manque de moyens qui semble avoir marqué l'achèvement de la construction. Toujours pour simplifier la mise en œuvre, un niveau sommital à ciel ouvert n'a pas été envisagé, car il aurait impliqué une terrasse étanche et un dispositif de renvoi d'eau compliqué à réaliser et nécessitant l'apport de dalles supportant l'eau qu'il aurait fallu importer.

Au sud de la tour, le corps de logis devait compter le même nombre de niveaux que celui du château nord, car il est également construit dans la pente; son aspect devait toutefois être plus modeste: sa façade occidentale, la plus exposée, n'atteint pas la longueur de dix mètres. Un simple toit en appentis a été restitué sur cette partie du bâtiment qui n'était peut-être pas directement exposée à la vue, mais en partie masquée par un mur d'enceinte; ceci explique peut-être son aspect moins ostentatoire – l'accent a été ici mis sur la tour, nettement plus vaste que sa voisine septentrionale. La forme et l'emplacement des ouvertures de ce corps de logis sont totalement hypothétiques puisque aucun de ces éléments n'a été conservé. Enfin, en l'absence de fragments de tuiles aux abords de la tour et du corps de logis, les toitures devaient, comme celles du château nord, être recouvertes de tavillons.
