Zeitschrift: Cahiers d'archéologie fribourgeoise = Freiburger Hefte für Archäologie

Artikel: Fribourg/Forgerons 28 : une maison qui justifie bien le nom de sa rue!

Fribourg/Forgerons 28, une maison qui justifie bien le nom de sa rue!

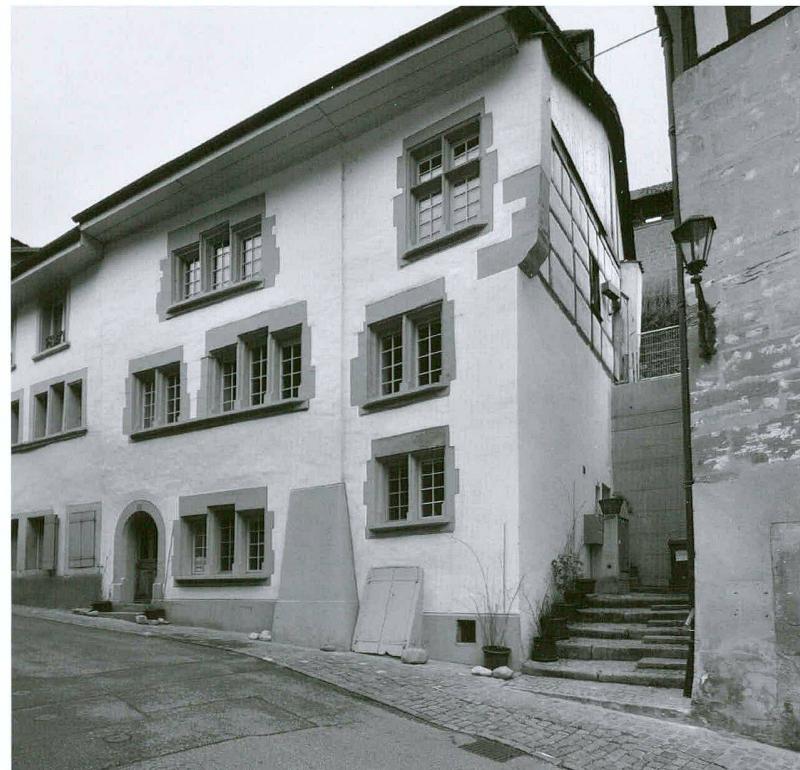
Fig. / Abb. 1
Vue générale des façades sur rue (état en 2011)
Ansicht der Strassenfassaden (Zustand 2011)

La façade sur rue est crépie; la pierre de taille, elle, est réservée à un contrefort placé à l'angle de la partie principale et aux encadrements des ouvertures, qui seront décrites par niveau et de gauche à droite. Au rez-de-chaussée, la porte en plein cintre est flanquée d'un triplet en pyramide et d'une fenêtre géminée placée au-dessus de l'accès au sous-sol de l'annexe. L'encadrement de cette porte est profilé d'un petit chanfrein amorti par des congés obliques, ceux des fenêtres par une battue et un cavet amorti par un congé concave. Le premier étage comprend une fenêtre géminée, un triplet et une autre fenêtre double; les encadrements sont identiques à ceux des fenêtres du rez-de-chaussée. Le deuxième étage n'est percé que d'un seul triplet de même type que les précédents alors que l'annexe possède l'unique fenêtre à croisée de la maison, richement moulurée d'une battue encadrant l'ensemble, d'un anglet se dédoublant sur la croisée et se recoupant dans les angles, et d'un tore entre deux cavets amortis par des congés concaves. Des tablettes aux angles rabattus soulignent chaque fenêtre, de manière continue sous la fenêtre géminée et le triplet du premier étage. Ces tablettes sont profilées d'un bandeau sous-tendu d'une large gorge inscrite dans un chanfrein.

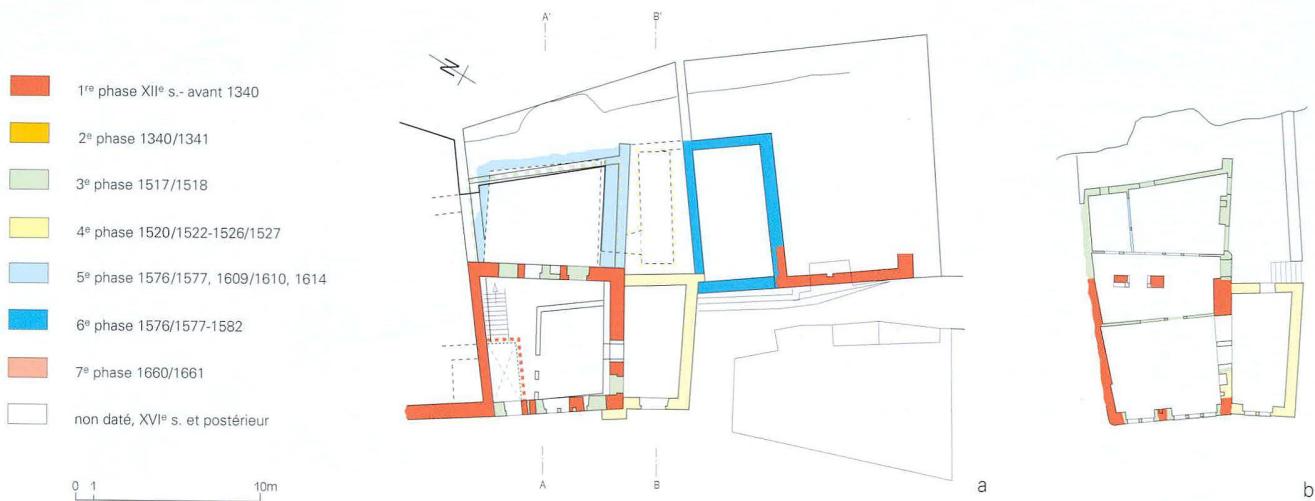
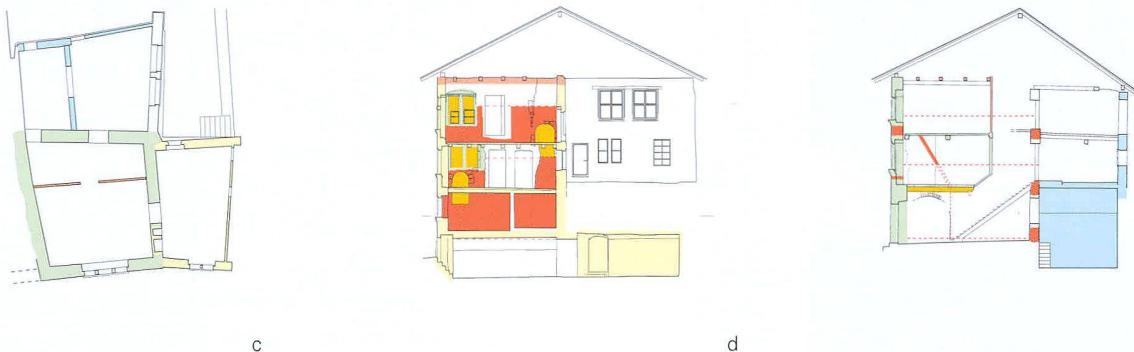
Fig. / Abb. 3
Plans et coupes avec les différentes phases de construction;
a) plan du rez-de-chaussée;
b) plan du premier étage; c) plan du deuxième étage; d) coupe AA'; e) coupe BB'

Planaufnahmen und Schnitte mit Eintragung der verschiedenen Bauphasen; a) Grundriss des Erdgeschosses; b) Grundriss des ersten Obergeschosses; c) Grundriss des zweiten Obergeschosses; d) Schnitt AA'; e) Schnitt BB'

L'immeuble présente un plan irrégulier, qui est le fruit d'étapes successives de construction et de transformations (fig. 3). Sa largeur est de 10,50 m côté rue et de 11 m au centre, tandis qu'elle se réduit à 10 m à l'arrière au niveau du rez-de-chaussée, et à seulement 7,50 m au premier étage; la partie orientale est en outre moins profonde que le corps principal qui atteint 12,50 à 13 m, contre seulement 7 m à l'est. La maison possède deux étages sur rez-de-chaussée, auxquels s'ajoute un niveau de sous-sol sous la partie est. Les caves ne se limitent toutefois pas à cette partie du bâtiment, mais s'étendent à l'arrière du rez-de-chaussée, soit sous la moitié amont délimitée par un épais mur de refend s'élevant sur les deux étages; ces celliers ont été creusés dans le substrat molassique, et la cave

Côté rue, le rez-de-chaussée (voir fig. 3a) abrite un couloir desservant la cage d'escalier, le cellier et une chambre située à l'est; l'annexe, elle, était subdivisée transversalement en deux

petites pièces. Le premier étage (voir fig. 3b), d'où l'on accède au jardin, est occupé par une grande salle donnant sur la rue et la partie arrière est subdivisée en deux pièces – la plus grande, placée à l'est, sert aujourd'hui de cuisine. L'annexe ne comprend qu'une seule chambre. Le deuxième étage (voir fig. 3c) offre la même distribution que le premier, mais le mur de refend médian y est mieux conservé et ce niveau ne compte pas de cuisine. Enfin, l'usuelle toiture en bâtière offre de vastes combles, car elle couvre aussi la terrasse située dans le prolongement de l'annexe (voir fig. 3d-e).

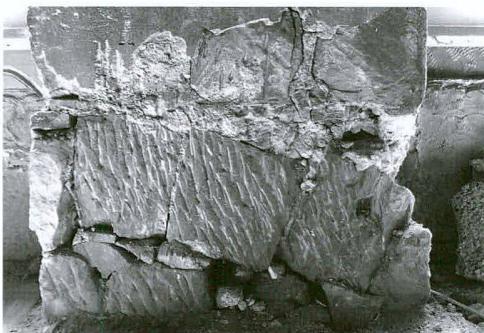
Fig. / Abb. 4
Façade sud, vestiges de l'arcade centrale (XIII^e siècle)
Südfassade, Reste der mittleren Arkade (13. Jahrhundert)

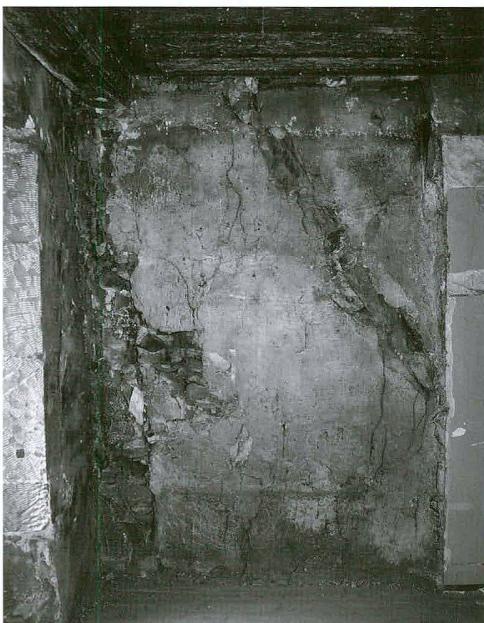
Fig. / Abb. 5
Restes de la hotte de la cheminée du rez-de-chaussée (XIII^e siècle)
Überreste des Rauchfangs des Kamins im Erdgeschoss (13. Jahrhundert)

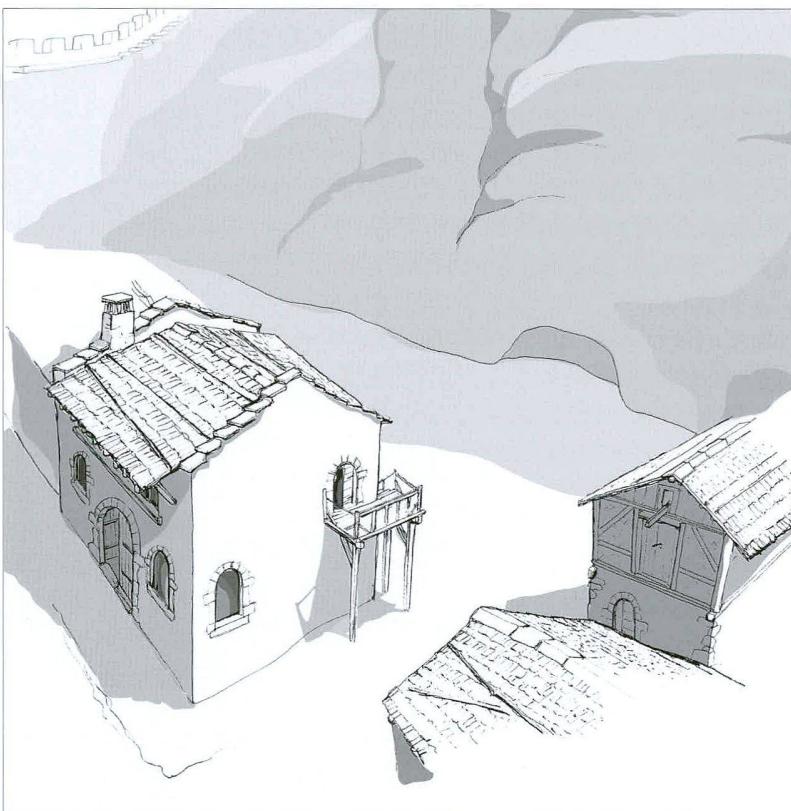
Fig. / Abb. 6
Essai de restitution de la maison primitive (XIII^e siècle - avant 1340)
Rekonstruktionsversuch des ursprünglichen Hauses (13. Jahrhundert - vor 1340)

ouvertures qui la flanquaient, il s'agissait très probablement de fenêtres et non d'arcades de plus petites dimensions. Sur la ruelle, à l'est, les traces d'un autre arc subsistent à proximité de l'angle sud. Au nord, une arcade en plein cintre aussi large que celle donnant sur la rue s'ouvrait au centre de la façade; elle était flanquée d'une fenêtre à l'ouest et peut-être d'une autre à l'est. La fenêtre conservée présentait une arrière-voussure en plein cintre permettant de loger une fenêtre géminée dont il ne reste que le piédroit oriental et la tablette. L'arcade donnait accès à un espace libre occupant toute la largeur de la maison jusqu'au pied de la falaise, soit sur une profondeur maximale de 7 m. Au premier étage ne subsistent que les traces de percements à l'est et au nord, tous deux couverts d'arcs en plein cintre et placés à proximité de l'angle nord-est de la maison; leur état de conservation ne permet pas de préciser s'il s'agit de portes ou de fenêtres, mais la présence d'une porte au nord ou à l'ouest ne serait pas surprenante, car on peut supposer que le premier étage était indépendant du rez-de-chaussée et que l'on y accédait par un escalier externe. En effet, le rez était équipé d'une grande cheminée placée dans son angle sud-ouest, soit à proximité de la chaussée. D'une largeur de 3 m, cette cheminée était coiffée d'une hotte en dalles de molasse dont les traces se voyaient encore dans le mur mitoyen occidental (fig. 5) et sur l'autre face du mur, dans la maison voisine (rue des Forgerons 30) où le même dispositif occupait l'angle sud-est. Le sol n'était pas conservé, mais on peut supposer qu'il se situait à la surface du substrat molassique, soit 0,50 à 1 m plus bas que l'actuel, la hauteur du rez-de-chaussée pouvant être estimée à 4 m et celle de l'étage entre 2,50 et 3 m. Compte tenu de ses caractéristiques, le rez-de-chaussée devait être dévolu à une forge, tout comme celui de la maison voisine à l'ouest. S'agissait-il d'un fabricant de faux comme le laissent supposer les sources historiques? Ou plutôt d'un maréchal ferrant, voire d'un charretier dont les activités expliqueraient mieux les dimensions et le nombre des percements observés? Cette maison s'élevait sur une hauteur d'au moins 7 m en façade et elle était probablement coiffée d'un toit en bâtière avec pignon sur les mitoyens, disposition usuelle à Fribourg (fig. 6). Rien ne laisse supposer

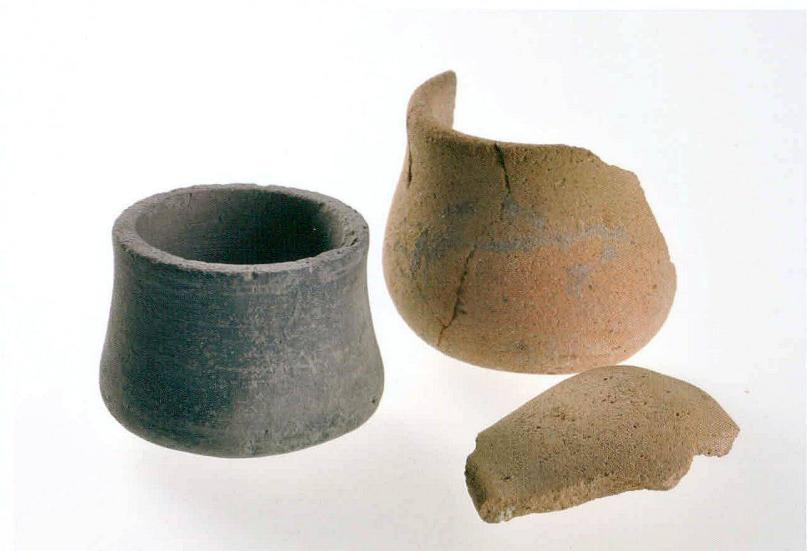
Fig. / Abb. 7
Vestiges de l'étuve, base du mur occidental (XIII^e siècle - avant 1340) et couche d'incendie (1340)
Überreste der Bäder, Fundament der westlichen Mauer (13. Jahrhundert - vor 1340) und Brand- schicht (1340)

de-chaussée était partiellement excavé dans la molasse, à un niveau plus bas que celui de la ruelle, possédait des maçonneries de tuf, en tous cas pour la base de son mur occidental, le seul qui a pu être observé dans l'emprise des travaux. Ni sa largeur ni sa profondeur ne sont connues, mais il est probable que ce bâtiment abritait une étuve (fig. 7) – des bains –, ce que suggèrent la présence d'au moins six ventouses en terre cuite dans ses décombres (fig. 8)⁹ et les importants ruissellements d'eau à la surface du substrat molassique. C'est d'ailleurs probablement pour récolter cette eau que le sol de cette construction a été creusé dans le substrat rocheux.

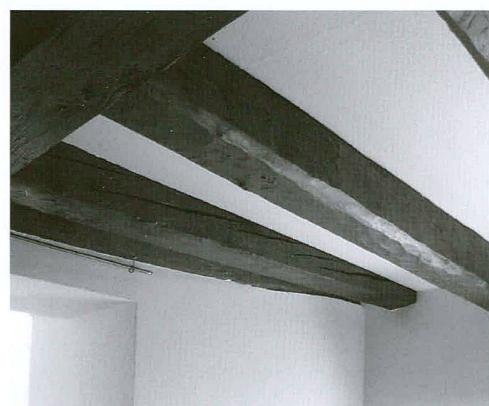
Fig. / Abb. 9
Solives du rez-de-chaussée
(1340/1341)
Deckenbalken im Erdgeschoss
(1340/1341)

La date de ce sinistre peut être déduite de celle de la reconstruction de la maison en front de rue, dont les massives solives de sapin blanc du rez-de-chaussée remontent à l'automne/hiver 1340/1341¹⁴ (fig. 9); il s'agit donc manifestement de l'incendie provoqué par les troupes bernoises lors de leur incursion d'avril 1340, et la datation des poutres de la rue des Forgerons 28 apporte la première preuve matérielle concrète de cette attaque. Les traces de cet incendie sont toujours visibles sur les parties les plus anciennes de l'enceinte et de la porte de Berne, à la rue des Forgerons 15 et 34 ainsi que sur la façade nord de la rue de la Palme 2¹⁵. La reconstruction de la rue des Forgerons 28 est donc intervenue six mois à une année après le sinistre et elle a entraîné une reprise complète de la bâtie: la nouvelle poutraison a été établie 1,50 m plus bas, réduisant le rez-de-chaussée à 2,50 m de hauteur, ce qui a probablement permis de gagner un étage sans surélévation importante des murs, mais a impliqué un remaniement complet des

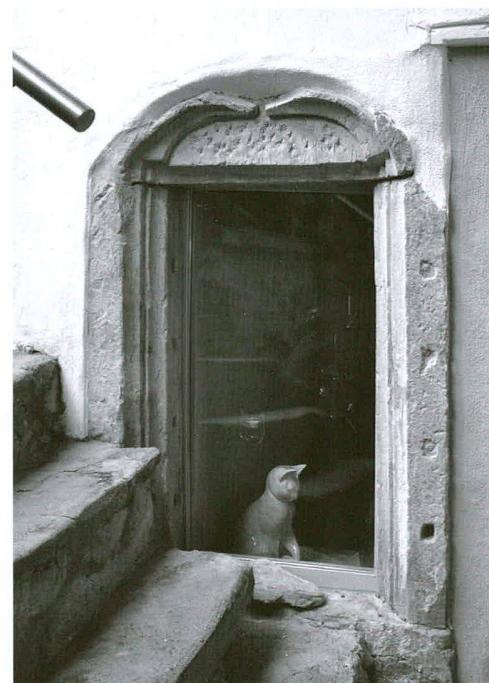
Fig. / Abb. 10
Fenêtre en remploi dans la façade nord de l'annexe, dernier tiers du XIV^e siècle
Zweitverbautes Fenster in der Nordfassade des Anbaus, letztes Drittel des 14. Jahrhunderts

Les espaces libres situés à l'arrière de la maison et à l'est le sont probablement restés; tout au plus ont-ils pu recevoir des constructions légères dont les traces ont été effacées par les travaux du XVI^e siècle. Quant à l'encadrement de fenêtre à remplages aveugles en remploi dans la façade nord de l'annexe, à moins qu'il ne provienne d'une autre construction, il suggère une transformation de la façade durant le dernier tiers du XIV^e siècle (fig. 10).

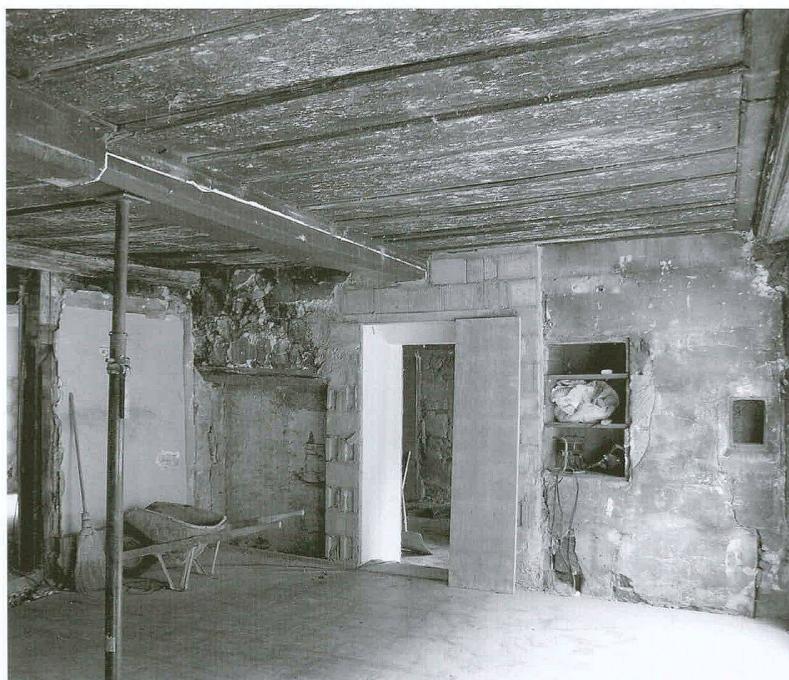
Fig. / Abb. 11

Premier étage sud, plafond de 1517/1518 (avant restauration en 2004)

Südlicher Bereich des ersten Obergeschosses, Zimmerdecke von 1517/1518 (vor der Restaurierung 2004)

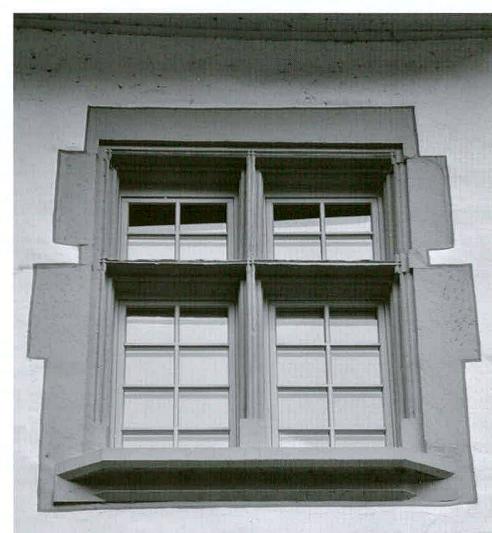
Fig. / Abb. 12

Fenêtre à croisée du deuxième étage de l'annexe orientale (vers 1527)
Kreuzfenster im zweiten Obergeschoss des östlichen Anbaus (um 1527)

La mouluration recherchée de l'encadrement de la fenêtre à croisée du deuxième étage de l'annexe orientale de la rue des Forgerons 28 (voir fig. 1 et 12) est directement inspirée de celle des fenêtres de l'Hôtel de Ville, construit entre 1506 et 1518 par Hans Felder le Jeune²⁰. Cet édifice emblématique a inspiré plusieurs constructions à Fribourg, comme le château et la chapelle de Pérrolles²¹ érigés entre 1518 et 1520, probablement par un compagnon de Hans Felder dont la marque se retrouve dans les trois monuments, ou encore à la route des Neiges 2, soit l'ancienne auberge du Saumon, qui a été construite vers 1520²² et qui possède une fenêtre à double croisée de même modénature en façade sud ainsi qu'une fenêtre à croisée (photo ci-dessus) quasiment identique à celle de la rue des Forgerons 28 à l'ouest. Bien qu'aucune marque n'ait été découverte à la rue des Forgerons 28, il est très probable que cette annexe orientale soit également une réalisation de l'un des tailleurs de l'équipe ayant œuvré à l'Hôtel de Ville.

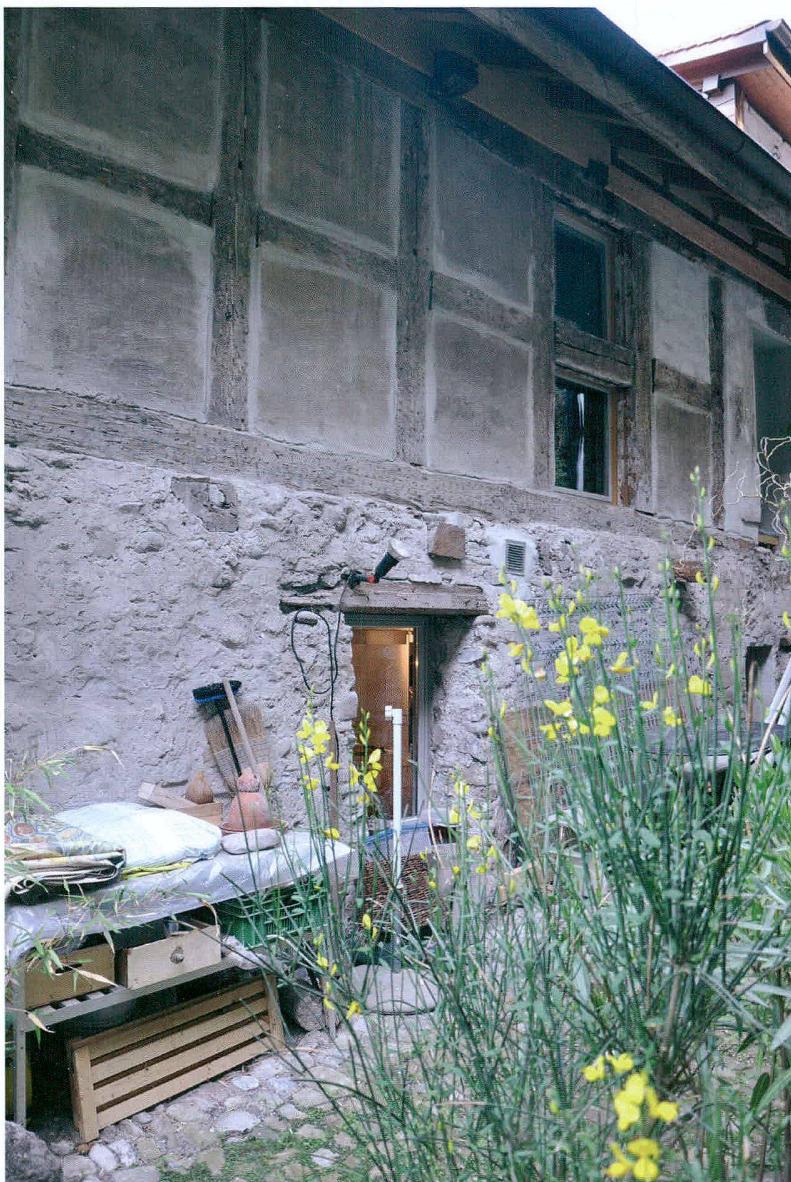
Fig. / Abb. 13
Façade nord du corps principal, vestiges de la galerie de 1576/1577

Nordfassade des Hauptgebäudes, Überreste der Galerie von 1576/1577

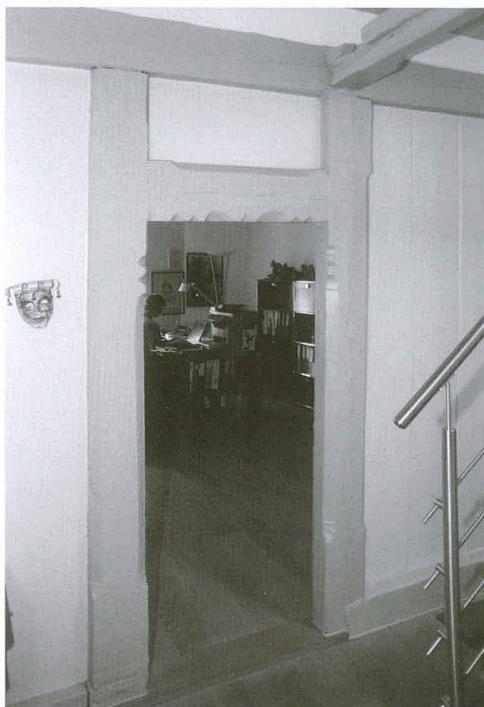
Fig. 1 Abb. 16
Encadrement de porte du deuxième étage sur rue (1660/1661)
Türrahmen des zweiten Obergeschosses zur Strasse (1660/1661)

son encadrement de poutres dont les chanfreins forment une accolade sur le linteau (fig. 16). Au premier étage sur rue (fig. 17), le sommier central renforçant le plafond de madriers de 1517/1518 a été remplacé manifestement à cette époque, mais il n'a pas pu être daté, car les derniers cernes présents sous l'écorce ne sont pas conservés; sa postériorité est signalée par l'absence de la riche mouluration des poutres de rive, qui cède la place à un simple chanfrein, et par la présence d'une seule couche de décor, alors que les parties les plus anciennes en portent trois²³. Aucune autre transformation ne semble avoir affecté ce niveau, la cuisine étant maintenue dans la pièce nord-ouest.
