Zeitschrift: Cahiers d'archéologie fribourgeoise = Freiburger Hefte für Archäologie
Herausgeber: Service archéologique de l'Etat de Fribourg
Band: 14 (2012)

Marion Liboutet

La maison au four à Estavayer-le-Lac

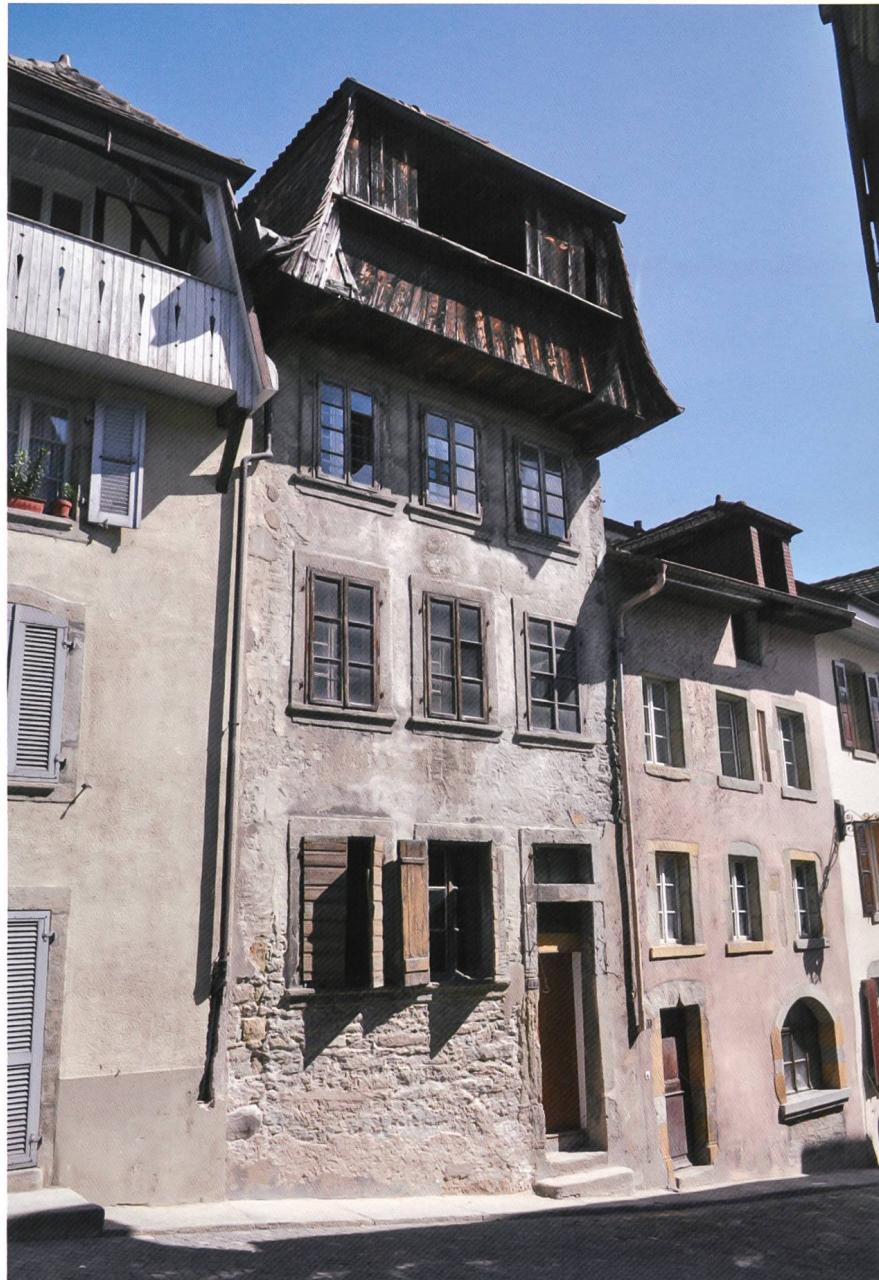
Fig. 1 Façade de la maison de la Grand-Rue 35

Une étude archéologique associant fouille et sondages sur les élévations a pu être conduite sur une maison du bourg médiéval d'Estavayer-le-Lac (fig. 1)¹. Elle a été programmée dans le cadre d'une mise à l'enquête portant sur la réfection et la transformation du bâtiment d'habitation qui comportait, au rez-de-chaussée, un four en assez mauvais état de conservation. L'étude des sources menée par Daniel de Raemy, collaborateur au Service des biens culturels², a pu montrer que cette maison renfermait le four du bourg d'Estavayer depuis le XIV^e siècle, voire le XIII^e siècle. La documentation conservée mentionne la succession des propriétaires de ce bâtiment, le n° 35 de la Grand-Rue, qui ne formait qu'une seule et même maison avec le n° 37. La partition en deux entités distinctes intervient d'après les archives en 1690, ce que confirment les analyses dendrochronologiques³. Le bâtiment, sur deux étages avec combles, ne prend sa physionomie actuelle qu'avec les réfections de 1830 qui vont masquer presque complètement les derniers vestiges de l'époque médiévale.

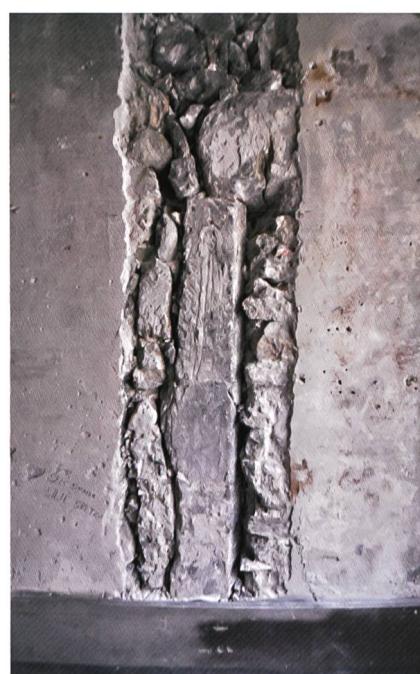
Fig. 3 Piédroit et départ de linteau dégagés dans le mur mitoyen avec le n° 37, au premier étage

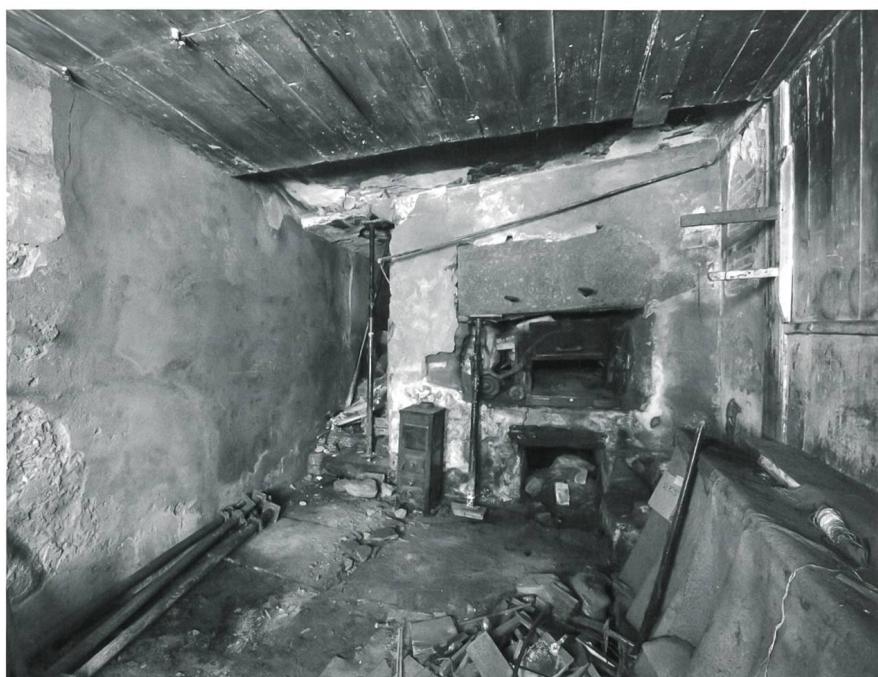
Fig. 4 La pièce avec le four

Le four, actuellement très dégradé, occupe la zone arrière du rez-de-chaussée (fig. 4). La fouille, depuis le premier étage, a permis de mettre au jour la partie supérieure de son mur nord. Le remblai que traverse ce mur ne comporte pas d'éléments datant; par contre celui des fosses de construction ainsi que ceux qui les scellent sont rattachables au XIX^e siècle. L'état étudié ne correspond donc pas à une construction ancienne du four. Au rez-de-chaussée, les éléments conservés appartiennent à la même phase. Un couloir est situé au nord, le long du four. La voûte qui le couvre supporte un enduit qui a subi des réfections. L'enduit original est recouvert d'un badigeon brun avec ajout de faux-joints lissés blancs. Par ailleurs, une autre voûte de brique, tuf et terre

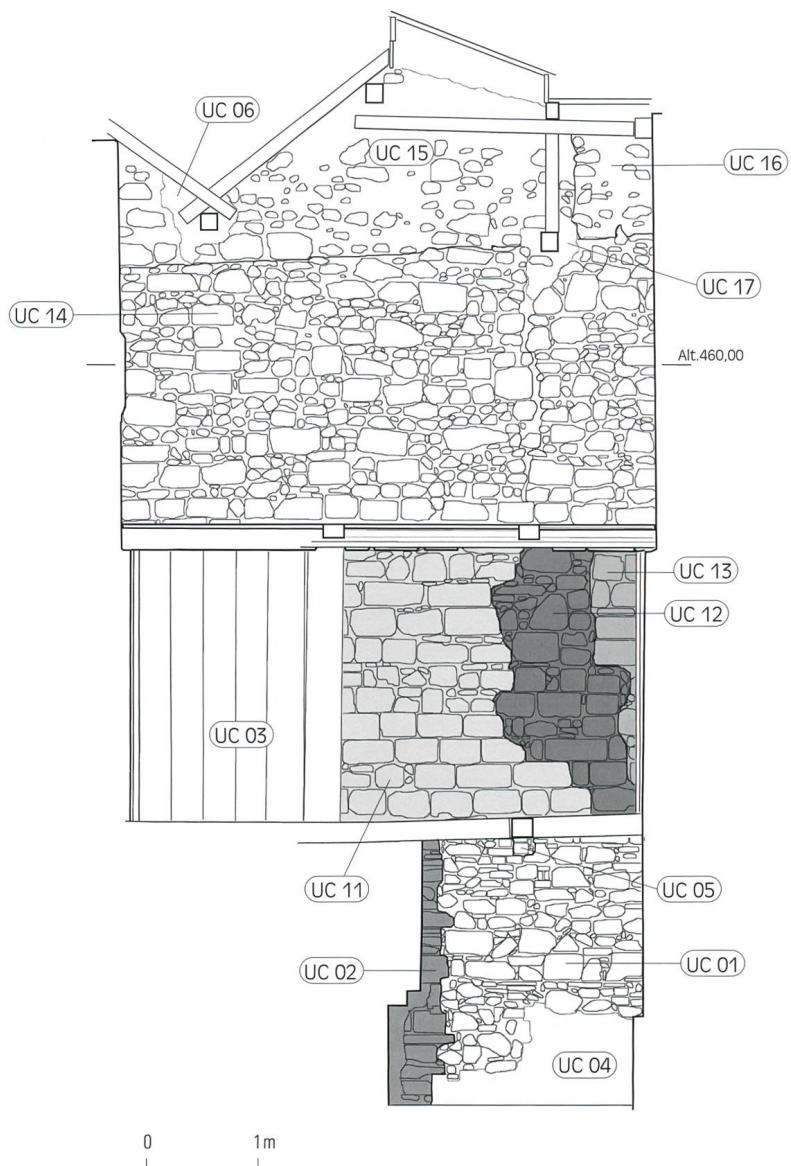
Fig. 6 Relevé du mur arrière (mur est) depuis le premier étage

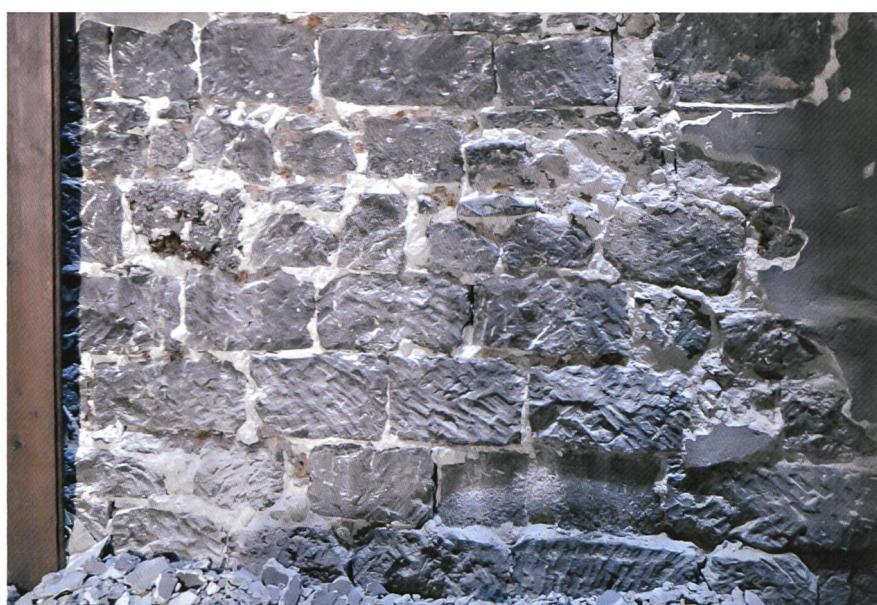
Fig. 7 Traces d'un marteau taillant sur le mur arrière (deuxième étage)

La partie inférieure de ce mur pourrait appartenir à la première phase du bâtiment. Toutefois, son mode de construction en moellons et blocs de molasse assez réguliers, non assisés, tranche avec l'appareil du premier étage composé de blocs de molasse réguliers (UC 09), sur lequel les traces de marteau taillant attestent une origine médiévale. Au rez-de-chaussée, le mur correspond peut-être à une reconstruction ancienne qui a remplacé la première phase. Toutefois, rien ne vient confirmer cette hypothèse. L'ouverture, dont les piédroits sont composés de blocs verticaux de molasse et de calcaire coquillier posés de chant, est contemporaine de la maçonnerie. Elle permettait une communication avec l'actuelle maison de la Grand-Rue 33. Le mur arrière (fig. 6) appartient, lui-aussi, à une phase ancienne du bâtiment. Il est commun avec la Grand-Rue 31 dans laquelle on peut observer, depuis l'extérieur, des ouvertures médiévales. L'appareil en blocs de molasse des premier et deuxième étages présente des traces de marteau taillant (fig. 7). Au niveau des combles, la maçonnerie de blocs de molasse et de moellons, moins régulière qu'aux étages inférieurs, pourrait également être attribuée à cette même phase (fig. 8).

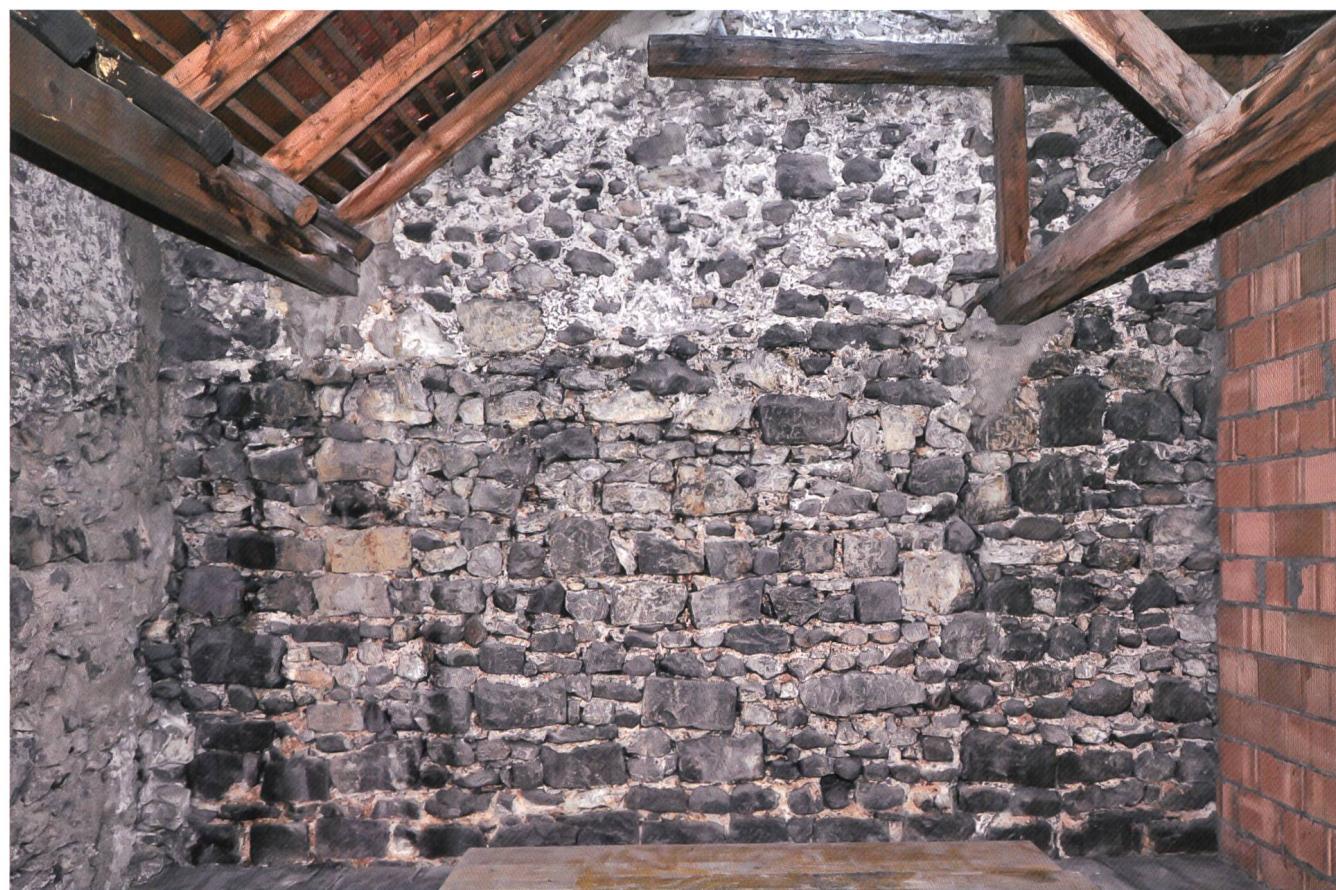
Fig. 8 Mur arrière (combles) avec traces encore visible d'une ancienne toiture

Les deux phases suivantes sont révélées par la mise en regard de la façade et des traces de toiture présentes dans les combles. La façade, par son décor extérieur, est attribuable à la fin du XVII^e siècle voire au début du XVIII^e siècle et a donc probablement été reconstruite lors de la partition de l'immeuble. Par ailleurs, dans les combles, une marque de toiture en appentis (voir fig. 6 et 8), observée sur le mur arrière, se poursuit sur le mur nord avec un pendage vers la façade. Comme la trace disparaît derrière le mur mitoyen du no 37, elle correspond donc à la cou-
