# La maison au four à Estavayer-le-Lac

Autor(en): **Liboutet, Marion**

Zeitschrift: **Cahiers d'archéologie fribourgeoise = Freiburger Hefte für Archäologie**

Band (Jahr): **14 (2012)**

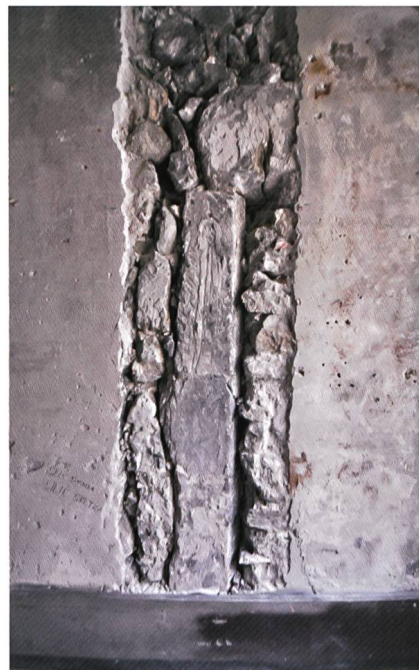
**Fig. 3** Piédroit et départ de linteau dégagés dans le mur mitoyen avec le n° 37, au premier étage

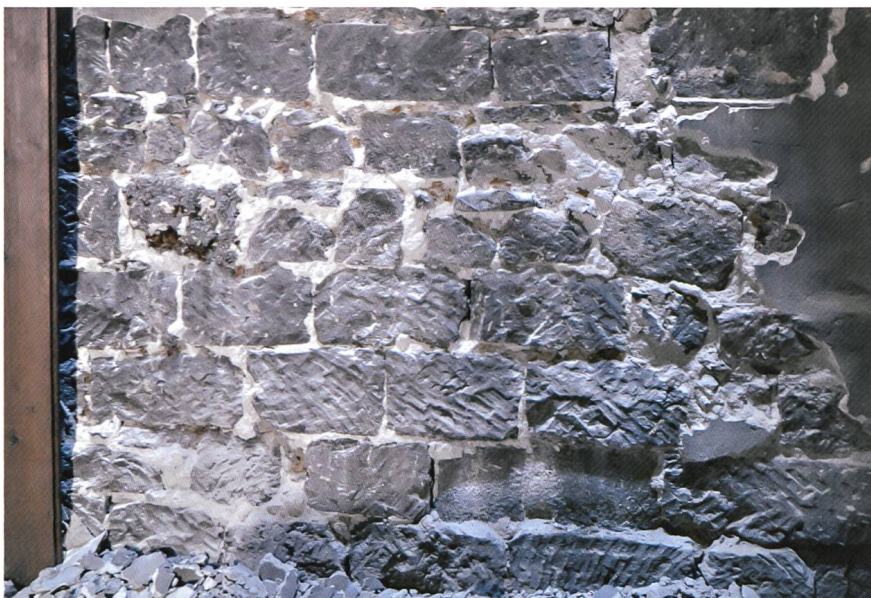
Fig. 7 Traces d'un marteau taillant sur le mur arrière (deuxième étage)

La partie inférieure de ce mur pourrait appartenir à la première phase du bâtiment. Toutefois, son mode de construction en moellons et blocs de molasse assez réguliers, non assisés, tranche avec l'appareil du premier étage composé de blocs de molasse réguliers (UC 09), sur lequel les traces de marteau taillant attestent une origine médiévale. Au rez-de-chaussée, le mur correspond peut-être à une reconstruction ancienne qui a remplacé la première phase. Toutefois, rien ne vient confirmer cette hypothèse. L'ouverture, dont les piédroits sont composés de blocs verticaux de molasse et de calcaire coquillier posés de chant, est contemporaine de la maçonnerie. Elle permettait une communication avec l'actuelle maison de la Grand-Rue 33. Le mur arrière (fig. 6) appartient, lui-aussi, à une phase ancienne du bâtiment. Il est commun avec la Grand-Rue 31 dans laquelle on peut observer, depuis l'extérieur, des ouvertures médiévales. L'appareil en blocs de molasse des premier et deuxième étages présente des traces de marteau taillant (fig. 7). Au niveau des combles, la maçonnerie de blocs de molasse et de moellons, moins régulière qu'aux étages inférieurs, pourrait également être attribuée à cette même phase (fig. 8).

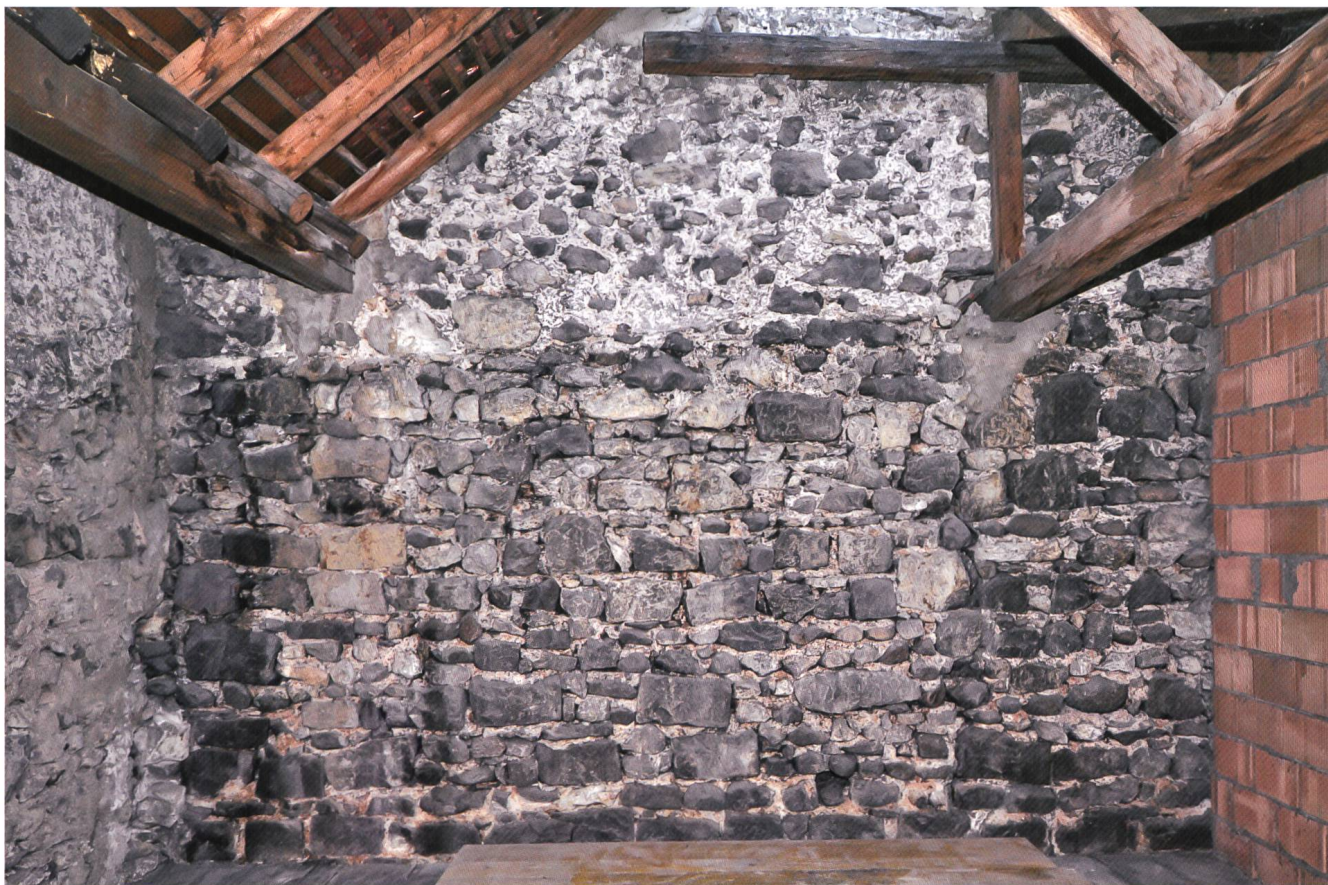
Fig. 8 Mur arrière (combles) avec traces encore visible d'une ancienne toiture

Les deux phases suivantes sont révélées par la mise en regard de la façade et des traces de toiture présentes dans les combles. La façade, par son décor extérieur, est attribuable à la fin du XVII<sup>e</sup> siècle voire au début du XVIII<sup>e</sup> siècle et a donc probablement été reconstruite lors de la partition de l'immeuble. Par ailleurs, dans les combles, une marque de toiture en appentis (voir fig. 6 et 8), observée sur le mur arrière, se poursuit sur le mur nord avec un pendage vers la façade. Comme la trace disparaît derrière le mur mitoyen du no 37, elle correspond donc à la cou-

verture de la grande maison qui précède la partition. Cependant, cette trace renvoie à une reconstruction de la toiture en appentis et non à la première toiture: dans les combles, les murs amont et arrière ne sont en effet pas chaînés – le premier vient s'appuyer contre le second, perturbé ultérieurement par le bouchage de l'ouverture. Cette maçonnerie correspond donc à une reconstruction de l'élévation du mur nord ou à une surélévation du bâtiment. Par ailleurs, le pendage de la toiture, si on se fonde sur sa trace résiduelle sur le mur latéral, est trop important pour fonctionner avec la hauteur de

la façade. La toiture représente donc un état intermédiaire entre la phase la plus ancienne repérée pendant l'étude (une grande maison avec une toiture en appentis) et une phase où la partition a déjà été pratiquée, soit une maison tronquée dans sa partie sud, contemporaine de la partie supérieure du mur amont.
