Zeitschrift: Cahiers d'archéologie fribourgeoise = Freiburger Hefte für Archäologie
Herausgeber: Service archéologique de l'État de Fribourg
Band: 14 (2012)

Marion Liboutet

La maison au four à Estavayer-le-Lac

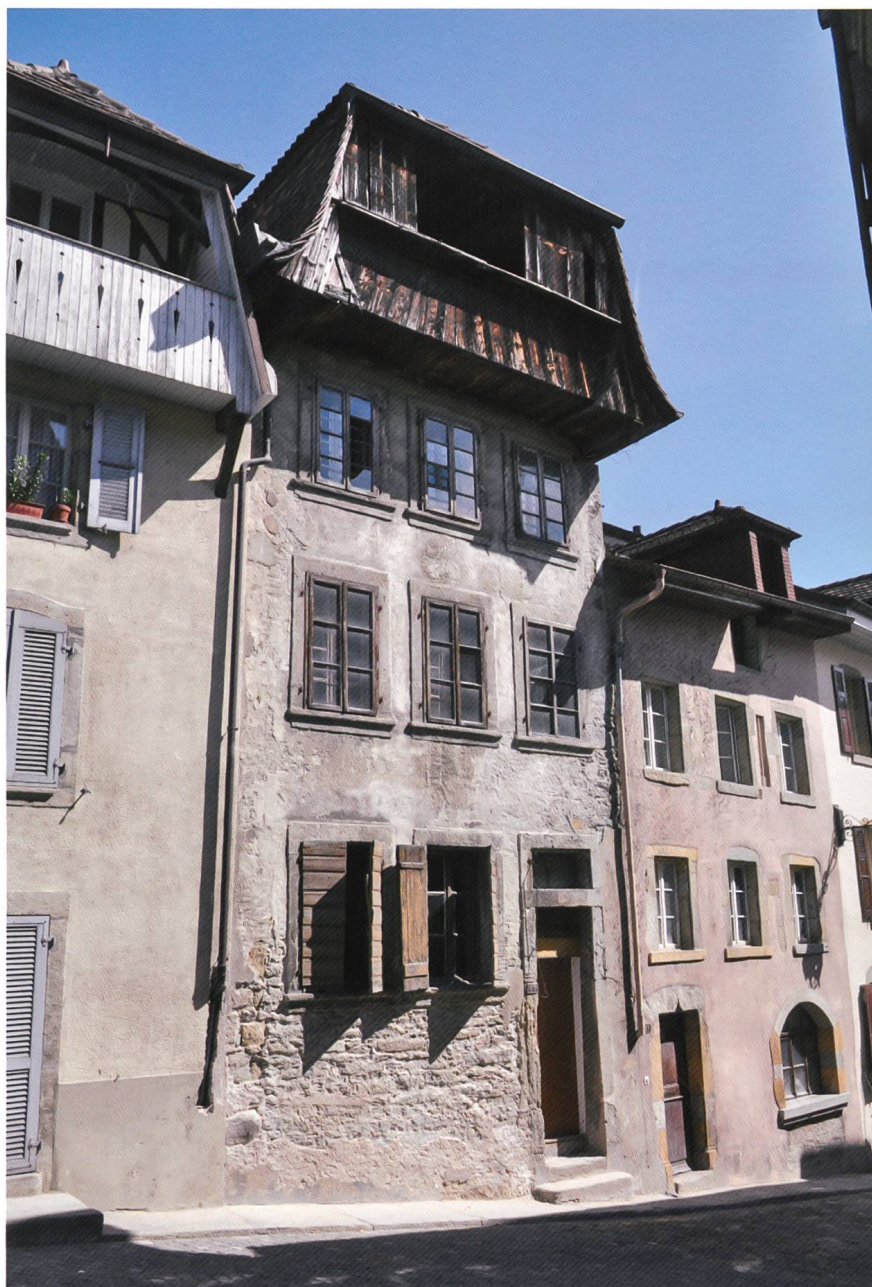
Fig. 1 Façade de la maison de la Grand-Rue 35

Une étude archéologique associant fouille et sondages sur les élévations a pu être conduite sur une maison du bourg médiéval d'Estavayer-le-Lac (fig. 1)¹. Elle a été programmée dans le cadre d'une mise à l'enquête portant sur la réfection et la transformation du bâtiment d'habitation qui comportait, au rez-de-chaussée, un four en assez mauvais état de conservation. L'étude des sources menée par Daniel de Raemy, collaborateur au Service des biens culturels², a pu montrer que cette maison renfermait le four du bourg d'Estavayer depuis le XIV^e siècle, voire le XIII^e siècle. La documentation conservée mentionne la succession des propriétaires de ce bâtiment, le n° 35 de la Grand-Rue, qui ne formait qu'une seule et même maison avec le n° 37. La partition en deux entités distinctes intervient d'après les archives en 1690, ce que confirment les analyses dendrochronologiques³. Le bâtiment, sur deux étages avec combles, ne prend sa physionomie actuelle qu'avec les réfections de 1830 qui vont masquer presque complètement les derniers vestiges de l'époque médiévale.

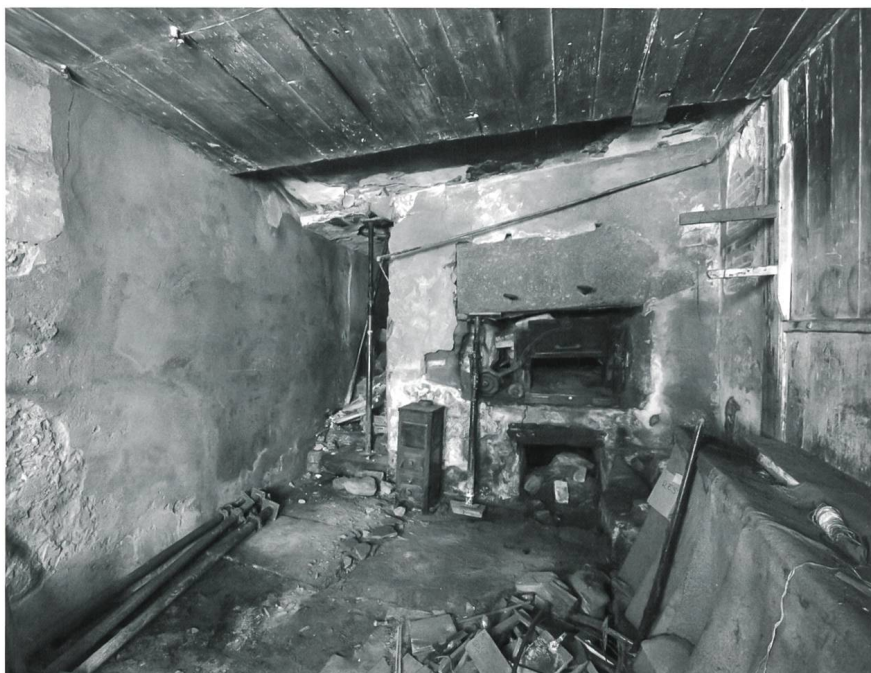
Fig. 4 La pièce avec le four

Le four, actuellement très dégradé, occupe la zone arrière du rez-de-chaussée (fig. 4). La fouille, depuis le premier étage, a permis de mettre au jour la partie supérieure de son mur nord. Le remblai que traverse ce mur ne comporte pas d'éléments datant; par contre celui des fosses de construction ainsi que ceux qui les scellent sont rattachables au XIX^e siècle. L'état étudié ne correspond donc pas à une construction ancienne du four. Au rez-de-chaussée, les éléments conservés appartiennent à la même phase. Un couloir est situé au nord, le long du four. La voûte qui le couvre supporte un enduit qui a subi des réfections. L'enduit original est recouvert d'un badigeon brun avec ajout de faux-joints lissés blancs. Par ailleurs, une autre voûte de brique, tuf et terre

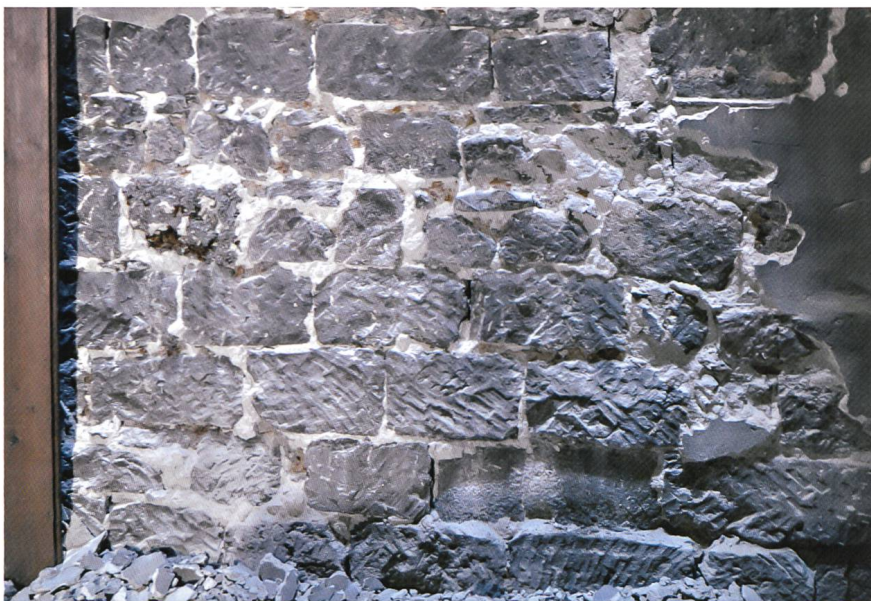
Fig. 7 Traces d'un marteau taillant sur le mur arrière (deuxième étage)

La partie inférieure de ce mur pourrait appartenir à la première phase du bâtiment. Toutefois, son mode de construction en moellons et blocs de molasse assez réguliers, non assisés, tranche avec l'appareil du premier étage composé de blocs de molasse réguliers (UC 09), sur lequel les traces de marteau taillant attestent une origine médiévale. Au rez-de-chaussée, le mur correspond peut-être à une reconstruction ancienne qui a remplacé la première phase. Toutefois, rien ne vient confirmer cette hypothèse. L'ouverture, dont les piédroits sont composés de blocs verticaux de molasse et de calcaire coquillier posés de chant, est contemporaine de la maçonnerie. Elle permettait une communication avec l'actuelle maison de la Grand-Rue 33. Le mur arrière (fig. 6) appartient, lui-aussi, à une phase ancienne du bâtiment. Il est commun avec la Grand-Rue 31 dans laquelle on peut observer, depuis l'extérieur, des ouvertures médiévales. L'appareil en blocs de molasse des premier et deuxième étages présente des traces de marteau taillant (fig. 7). Au niveau des combles, la maçonnerie de blocs de molasse et de moellons, moins régulière qu'aux étages inférieurs, pourrait également être attribuée à cette même phase (fig. 8).
