Zeitschrift: Cahiers d'archéologie fribourgeoise = Freiburger Hefte für Archäologie

Artikel: La maison au four à Estavayer-le-Lac

Marion Liboutet

La maison au four à Estavayer-le-Lac

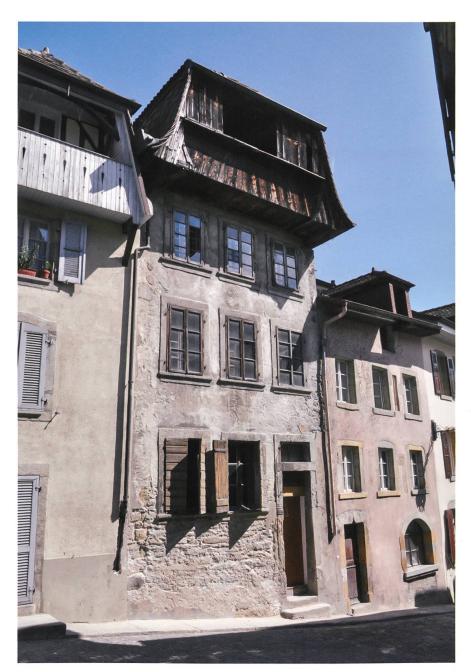
Fig. 1 Façade de la maison de la Grand-Rue 35

Une étude archéologique associant fouille et sondages sur les élévations a pu être conduite sur une maison du bourg médiéval d'Estavayer-le-Lac (fig. 1)1. Elle a été programmée dans le cadre d'une mise à l'enquête portant sur la réfection et la transformation du bâtiment d'habitation qui comportait, au rez-de-chaussée, un four en assez mauvais état de conservation. L'étude des sources menée par Daniel de Raemy, collaborateur au Service des biens culturels2, a pu montrer que cette maison renfermait le four du bourg d'Estavayer depuis le XIVe siècle, voire le XIIIe siècle. La documentation conservée mentionne la succession des propriétaires de ce bâtiment, le nº 35 de la Grand-Rue, qui ne formait qu'une seule et même maison avec le n° 37. La partition en deux entités distinctes intervient d'après les archives en 1690, ce que confirment les analyses dendrochronologiques3. Le bâtiment, sur deux étages avec combles, ne prend sa physionomie actuelle qu'avec les réfections de 1830 qui vont masquer presque complètement les derniers vestiges de l'époque médiévale.

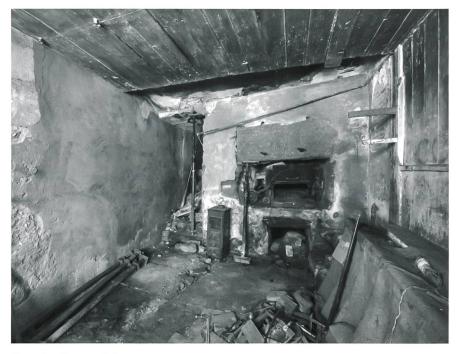
Fig. 4 La pièce avec le four

Le four, actuellement très dégradé, occupe la zone arrière du rez-de-chaussée (fig. 4). La fouille, depuis le premier étage, a permis de mettre au jour la partie supérieure de son mur nord. Le remblai que traverse ce mur ne comporte pas d'éléments datant; par contre celui des fosses de construction ainsi que ceux qui les scellent sont rattachables au XIXe siècle. L'état étudié ne correspond donc pas à une construction ancienne du four. Au rez-de-chaussée, les éléments conservés appartiennent à la même phase. Un couloir est situé au nord, le long du four. La voûte qui le couvre supporte un enduit qui a subi des réfections. L'enduit original est recouvert d'un badigeon brun avec ajout de faux-joints lissés blancs. Par ailleurs, une autre voûte de brique, tuf et terre

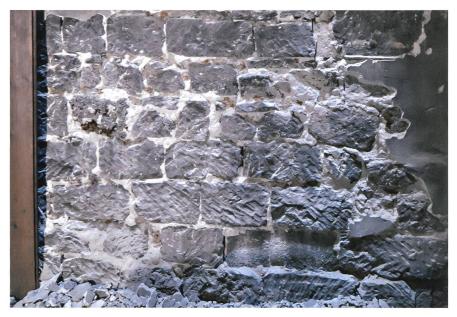
Fig. 7 Traces d'un marteau taillant sur le mur arrière (deuxième étage)

La partie inférieure de ce mur pourrait appartenir à la première phase du bâtiment. Toutefois, son mode de construction en moellons et blocs de molasse assez réguliers, non assisés, tranche avec l'appareil du premier étage composé de blocs de molasse réguliers (UC 09), sur lequel les traces de marteau taillant attestent une origine médiévale. Au rez-de-chaussée, le mur correspond peut-être à une reconstruction ancienne qui a remplacé la première phase. Toutefois, rien ne vient confirmer cette hypothèse. L'ouverture, dont les piédroits sont composés de blocs verticaux de molasse et de calcaire coquillier posés de chant, est contemporaine de la maçonnerie. Elle permettait une communication avec l'actuelle maison de la Grand-Rue 33. Le mur arrière (fig. 6) appartient, lui-aussi, à une phase ancienne du bâtiment. Il est commun avec la Grand-Rue 31 dans laquelle on peut observer, depuis l'extérieur, des ouvertures médiévales. L'appareil en blocs de molasse des premier et deuxième étages présente des traces de marteau taillant (fig. 7). Au niveau des combles, la maçonnerie de blocs de molasse et de moellons, moins régulière qu'aux étages inférieurs, pourrait également être attribuée à cette même phase (fig. 8).
