Artikel: La "maison de Sorens" à Vuippens : la belle au bois dormant de nos

monuments

Autor: Bourgarel, Gilles

# La «maison de Sorens» à Vuippens: la belle au bois dormant de nos monuments

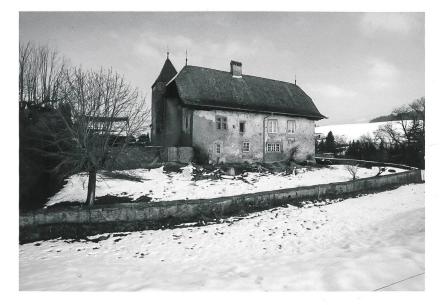
Fig. / Abb. 1 Le «vieux château» vu du sudouest en 2013 Das «Alte Schloss» im Jahre 2013 von Südwesten gesehen

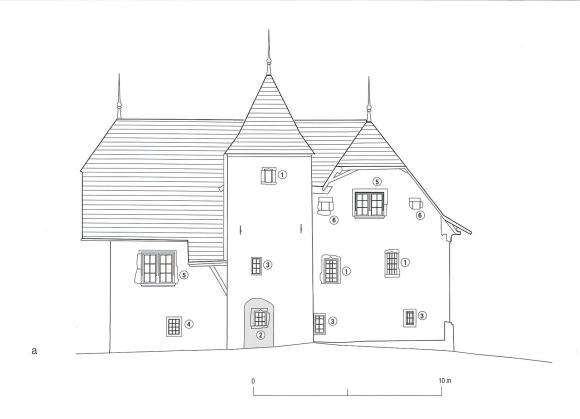
Relevés des façades ouest (a) et sud (b); 1) encadrement de molasse chanfreiné; 2) encadrement de molasse à cavet; 3) encadrement de ciment ou simili pierre; 4) encadrement de bois; 5) encadrement en molasse à moulure complexe; 6) encadrement de molasse à arêtes vives; en grisé sur la façade ouest (a): emplacement de la porte de 1466; en grisé sur la façade sud (b): les reprises de 1664/1666

La construction partiellement excavée, qui compte un étage sur rez-de-chaussée et de vastes combles (pl. 1-2), présente un plan en L dont les deux branches ne sont pas à 90° mais à 80,1°, une irrégularité qui n'a pas encore trouvé d'explication (pl. 3-4). L'aile sud, la plus longue, mesure près de 22 m et est orientée est-sud-est/ouest-nordouest (nous parlerons d'axe est/ouest pour simplifier les descriptions). Sa largeur varie de 8,5 m

plement chanfreiné (voir pl. 2a). Enfin, la façade nord de l'aile nord-ouest n'est percée au rez-de-chaussée que de trois petits jours aux enca-drements réparés au ciment, mais en tuf et en plâtre à l'origine (voir pl. 2b). Au premier étage, deux fenêtres doubles reflètent la répartition des pièces et le pignon présente une ouverture identique, avec les mêmes moulures.

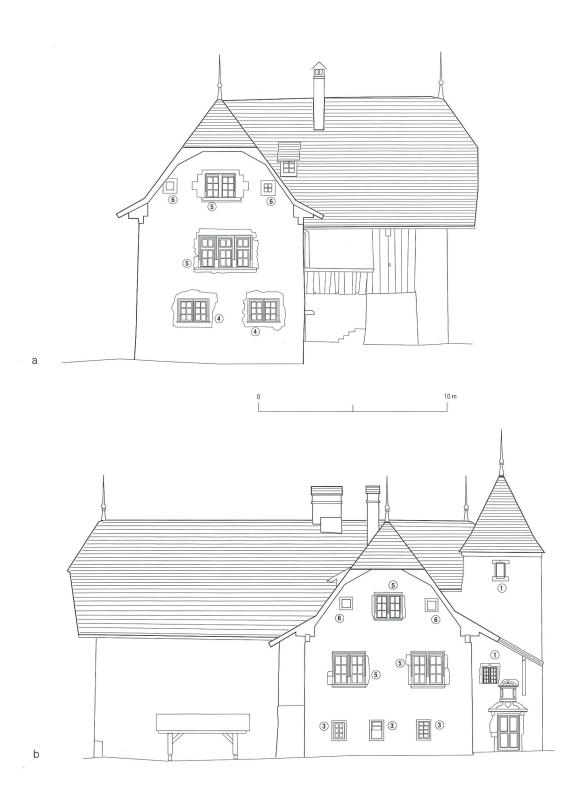
Relevés des façades est (a) et nord (b); 1) encadrement de molasse chanfreiné; 2) encadrement de molasse à cavet; 3) encadrement de ciment ou simili pierre; 4) encadrement de bois; 5) encadrement en molasse à moulure complexe; 6) encadrement de molasse à arêtes vives
