La "maison de Sorens" à Vuippens : la belle au bois dormant de nos monuments

Autor(en): **Bourgarel, Gilles**

Zeitschrift: **Cahiers d'archéologie fribourgeoise = Freiburger Hefte für Archäologie**

La «maison de Sorens» à Vuippens: la belle au bois dormant de nos monuments

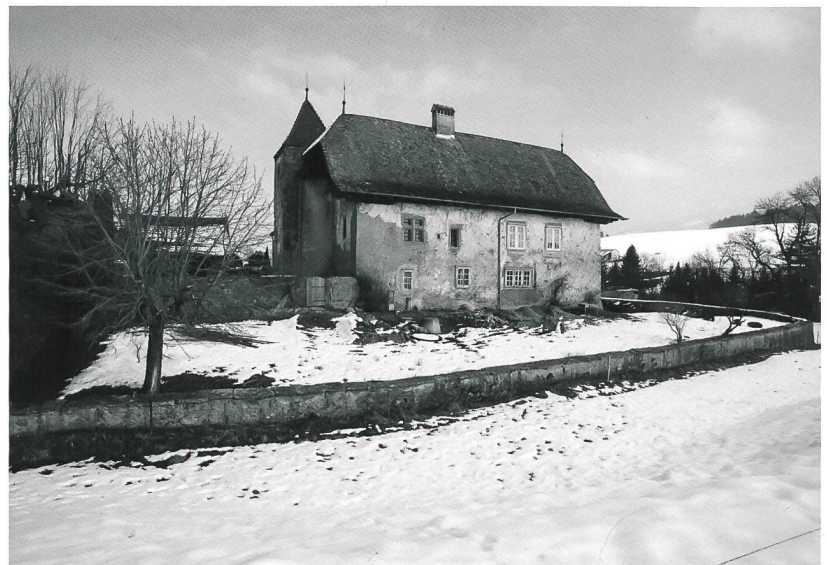
Fig. / Abb. 1

Le «vieux château» vu du sud-ouest en 2013

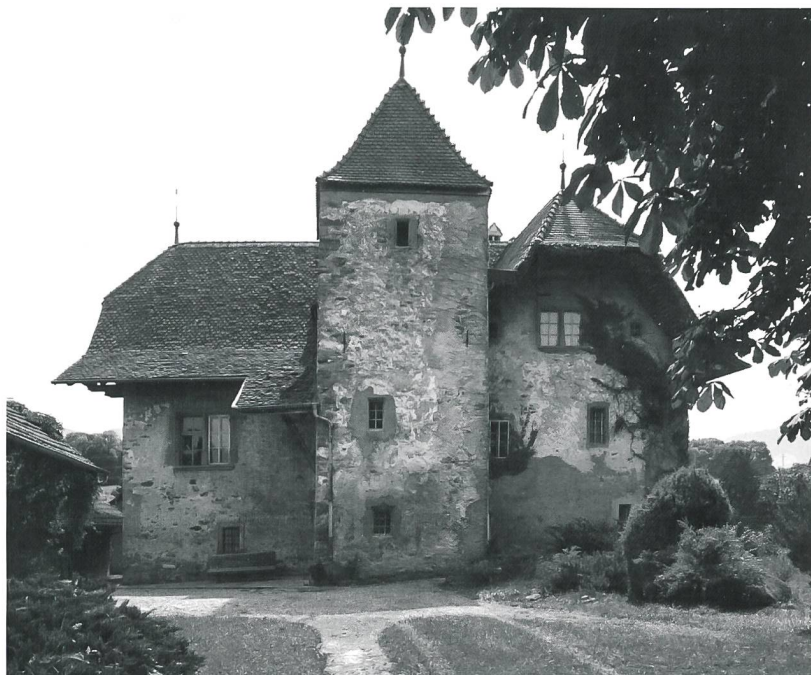
Fig. / Abb. 3

Façade ouest, état en 2012
Westfassade, Zustand im Jahre 2012

La façade occidentale, qui s'offre la première au visiteur, n'est pas la plus spectaculaire en raison de ses percements disparates (fenêtres à encadrement de bois, de ciment, de simili pierre ou de molasse aux moulures diverses), qui sont le reflet de la longue histoire de la construction (fig. 3 et pl. 1a). Les moulures des encadrements de molasse vont du simple chanfrein à des corps de moulures complexes comprenant une feuillure, un tore entre deux cavets se retournant sur les congés, en passant par le cavet inscrit dans un chanfrein, les deux types les plus simples étant sommés d'arcs infléchis. Au voyageur venant de Bulle FR, la façade sud, par son ampleur, signale la construction de loin (fig. 4 et pl. 1b). Elle aussi comprend des percements disparates dans sa moitié occidentale, dont une belle fenêtre à la massive croisée de molasse profilée d'une feuillure et d'un chanfrein, sommée d'accolades, alors que les ouvertures de la moitié orientale, soit un triplet au rez-de-chaussée et deux fenêtres géminées à l'étage, présentent toutes la mouluration complexe déjà repérée à l'ouest. La façade orientale de l'aile sud comprend deux fenêtres géminées au rez-de-chaussée, un triplet à l'étage et, au niveau des combles, une fenêtre double flanquée de deux petits jours carrés aux encadrements de molasse sans moulure (pl. 2a). Les encadrements sont tous en molasse et dotés d'une mouluration complexe, excepté ceux des fenêtres du rez-de-chaussée qui ont été remplacés par de la simili pierre au milieu du XX^e siècle probablement. La façade nord de l'aile sud est borgne, hormis la porte d'accès à la cave aménagée dans son soubassement (pl. 2b). La façade orientale de l'aile nord-ouest ne possède que deux portes, une par niveau, celle du premier étage desservant la galerie des latrines; leur encadrement est en molasse, sim-

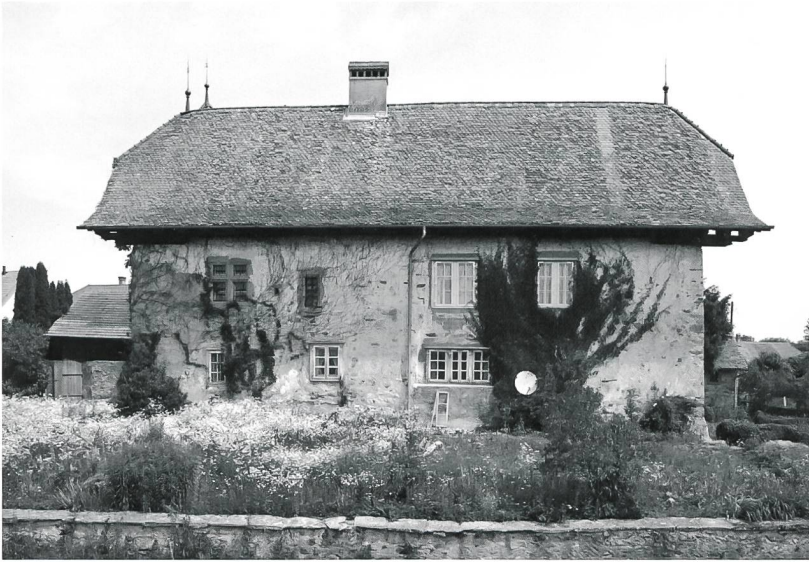
Fig. / Abb. 4
Façade sud, état en 2012
Südfassade, Zustand im Jahre
2012

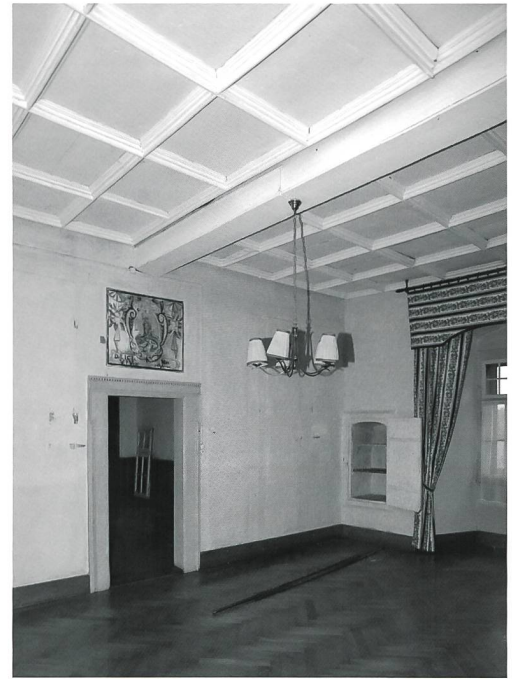
Fig. / Abb. 12

Premier étage, aile sud, pièce orientale: plafond à caissons et décor de sopra-porte (1664/1666), état en 2012 avant le décapage du plafond
Erstes Stockwerk, Südflügel, östliches Zimmer: Kassettendecke und Supraporte (1664/1666), Zustand im Jahre 2012 vor dem Abbeizen der Decke

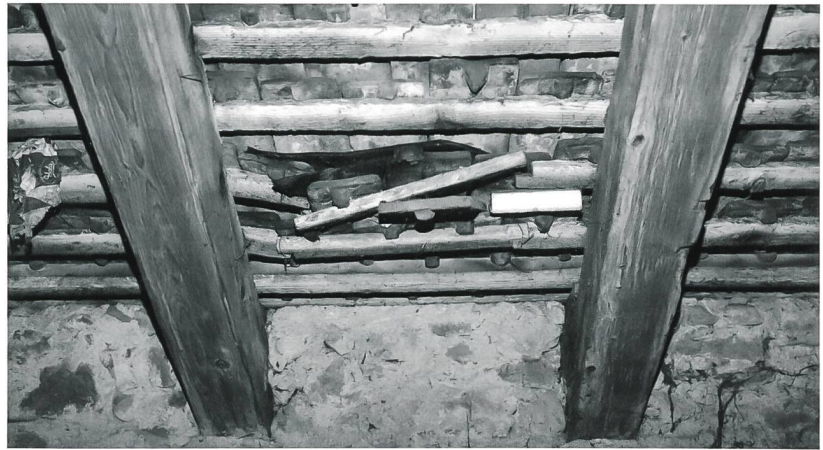
Fig. / Abb. 15
Combes, péclouse de la base du pan sud de la toiture, à l'est (1664/1666)
Dachgeschoss, Dachausstieg im unteren östlichen Bereich der südlichen Dachfläche (1664/1666)

tions dendrochronologiques. Cette charpente a conservé son lattage d'origine où huit péclouses ont pu être repérées (fig. 15). Ces trous d'homme aménagés dans le lattage par des segments amovibles permettaient le remplacement des tuiles de l'intérieur. Ils sont situés au bas de la toiture pour atteindre l'avant-toit et dans la partie supérieure pour assurer le remplacement des tuiles sur la partie sommitale de la couverture. Ce dispositif traditionnel avait échappé aux chercheurs jusqu'en 2008, où le hasard d'un chantier avait permis la mise en évidence de péclouses sur le toit de la dépendance de la commanderie de Saint-Jean à Fribourg, dont la charpente et le lattage remontent à 1505/1506³¹ et présentent le plus ancien exemple connu à ce jour³².

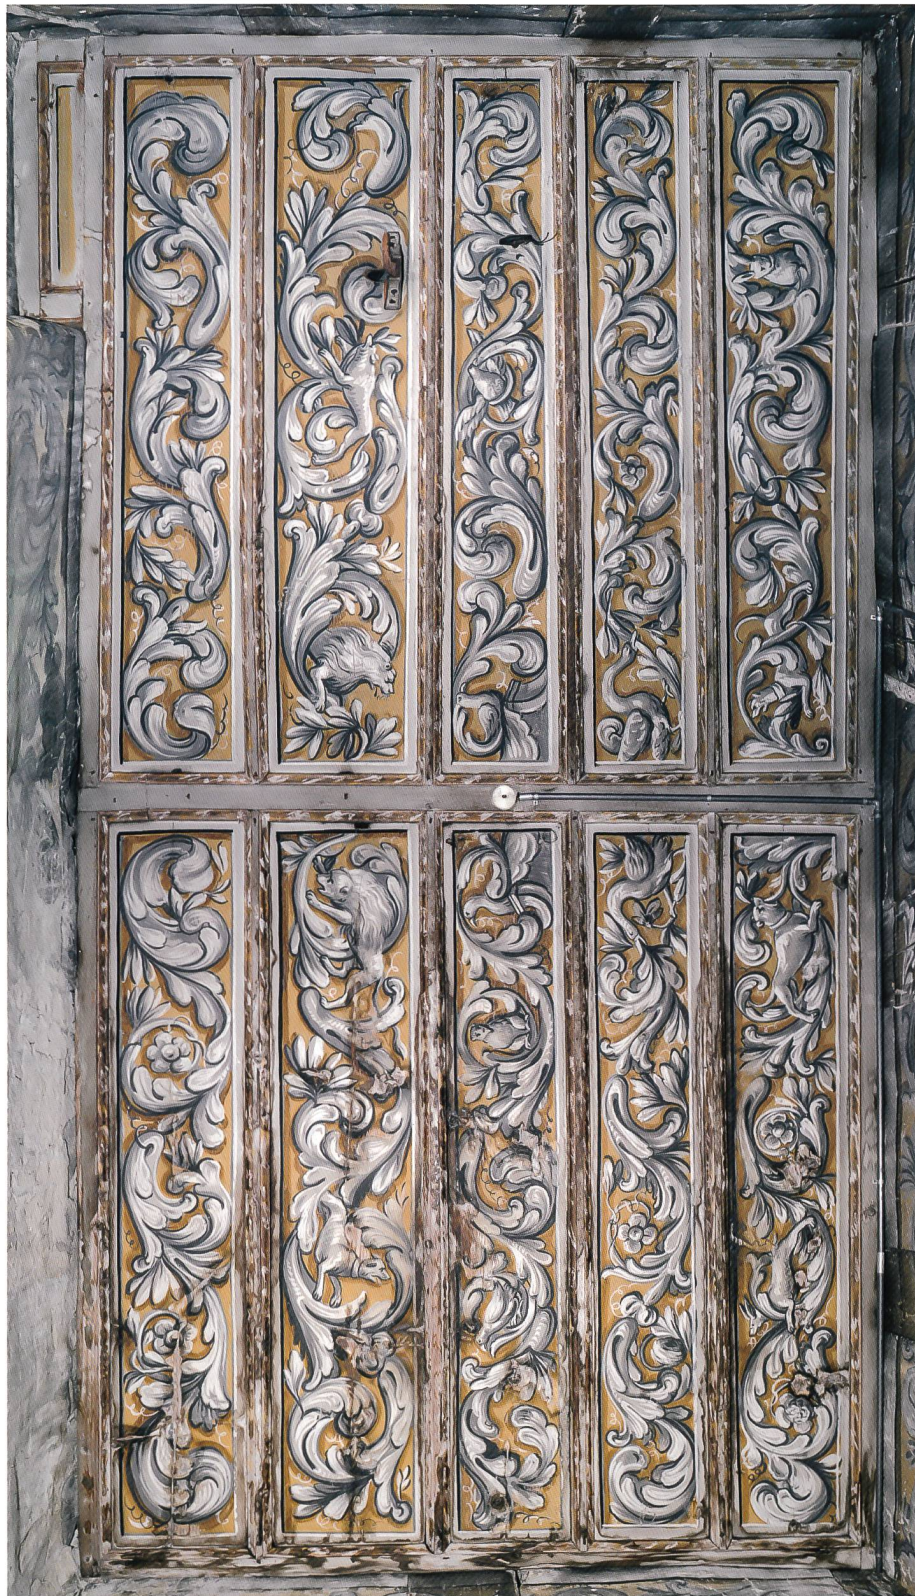
**Planche / Tafel 9**

Décor peint du studiolo au premier étage (dernier quart du XVII^e siècle), état en 2013: plafond
