<b>Zeitschrift:</b>	Cahiers d'archéologie fribourgeoise = Freiburger Hefte für Archäologie
<b>Herausgeber:</b>	Service archéologique de l'Etat de Fribourg
<b>Band:</b>	15 (2013)
<b>Artikel:</b>	La "maison de Sorens" à Vuippens : la belle au bois dormant de nos monuments
<b>Autor:</b>	Bourgarel, Gilles
<b>DOI:</b>	<a href="https://doi.org/10.5169/seals-681719">https://doi.org/10.5169/seals-681719</a>

Gilles Bourgarel

# La «maison de Sorens» à Vuippens: la belle au bois dormant de nos monuments

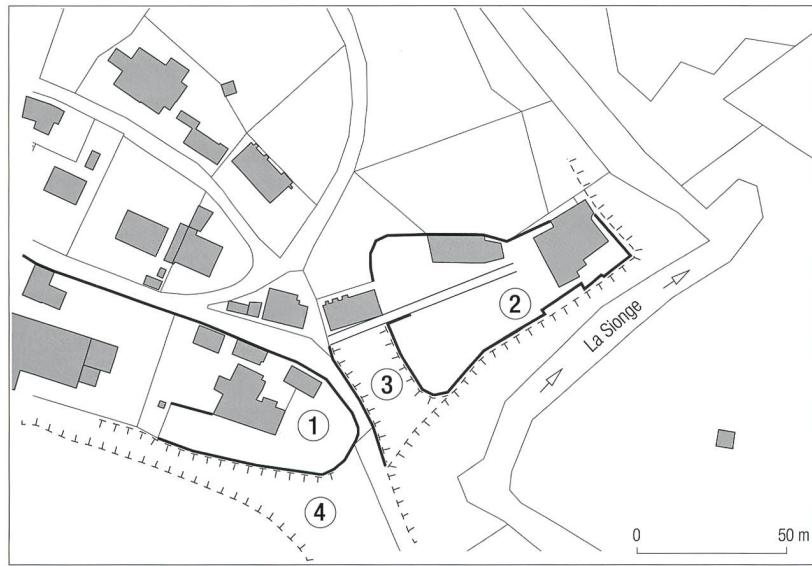
**Fig. / Abb. 2**

Extrait du plan cadastral:

1) «maison de Sorens» ou «vieux château»; 2) château de Vuippens; 3) ravin; 4) fossé du bourg

deux propriétés étant séparées par un fossé, ou un ancien ravin naturel, et dotées chacune de leur propre mur de clôture (fig. 2). Les travaux urgents pour mettre la bâtisse hors d'eau et assurer le chauffage ont été l'occasion d'une première visite par une journée du mois de juin, qui offrait les conditions idéales à son exploration.

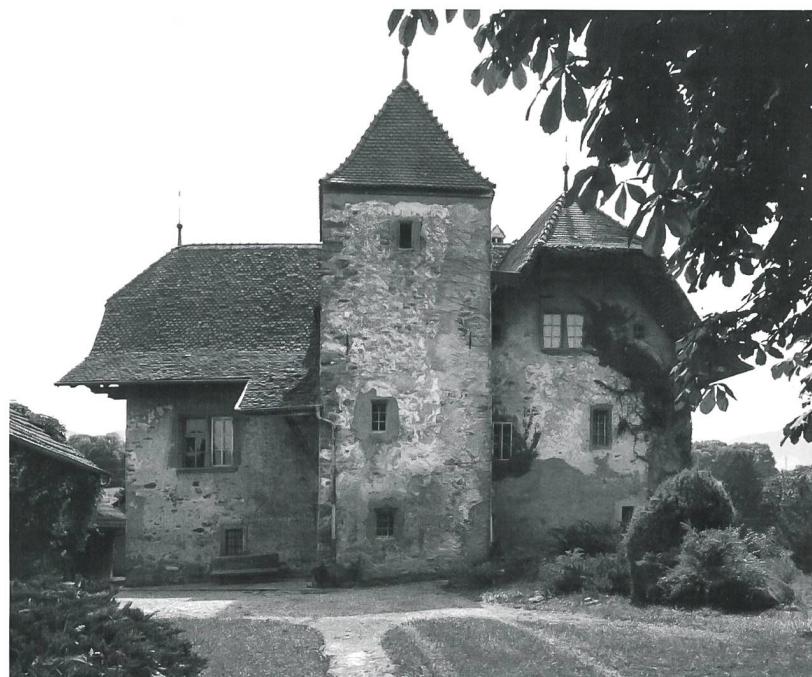
**Fig. / Abb. 3**

Façade ouest, état en 2012

La façade occidentale, qui s'offre la première au visiteur, n'est pas la plus spectaculaire en raison de ses percements disparates (fenêtres à encadrement de bois, de ciment, de simili pierre ou de molasse aux moulures diverses), qui sont le reflet de la longue histoire de la construction (fig. 3 et pl. 1a). Les moulures des encadrements de molasse vont du simple chanfrein à des corps de moulures complexes comprenant une feuillure, un tore entre deux cavets se retournant sur les congés, en passant par le cavet inscrit dans un chanfrein, les deux types les plus simples étant sommés d'arcs infléchis. Au voyageur venant de Bulle FR, la façade sud, par son ampleur, signale la construction de loin (fig. 4 et pl. 1b). Elle aussi comprend des percements disparates dans sa moitié occidentale, dont une belle fenêtre à la massive croisée de molasse profilée d'une feuillure et d'un chanfrein, sommée d'accolades, alors que les ouvertures de la moitié orientale, soit un triplet au rez-de-chaussée et deux fenêtres géminées à l'étage, présentent toutes la mouluration complexe déjà repérée à l'ouest. La façade orientale de l'aile sud comprend deux fenêtres géminées au rez-de-chaussée, un triplet à l'étage et, au niveau des combles, une fenêtre double flanquée de deux petits jours carrés aux encadrements de molasse sans moulure (pl. 2a). Les encadrements sont tous en molasse et dotés d'une mouluration complexe, excepté ceux des fenêtres du rez-de-chaussée qui ont été remplacés par de la simili pierre au milieu du XX<sup>e</sup> siècle probablement. La façade nord de l'aile sud est borgne, hormis la porte d'accès à la cave aménagée dans son soubassement (pl. 2b). La façade orientale de l'aile nord-ouest ne possède que deux portes, une par niveau, celle du premier étage desservant la galerie des latrines; leur encadrement est en molasse, sim-

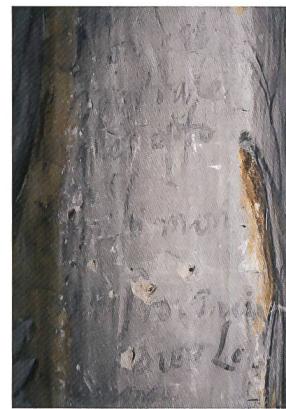
**Fig. / Abb. 6**

Inscription sur la face latérale d'un ancien conduit de cheminée dans le studiolo (dernier quart du XVII<sup>e</sup> siècle), état en 2012

Cette petite pièce – 3,32 m par 1,67 m dans l'œuvre – est ornée de trophées militaires inscrits dans des panneaux séparés par des pilastres, surmontant un socle de guirlandes (pl. 7-8). Le haut des parois est constitué d'une frise composée de bustes à caractère religieux – un évêque, le Christ et la Vierge – tenus par des anges issus de rinceaux végétaux, rinceaux que l'on retrouve au plafond, mêlés à des animaux (oiseaux, lions, chiens, lapins) (pl. 9). Le tout est peint en grisaille sur un fond ocre-jaune. A l'extrémité sud de la pièce, le bas des murs est resté sans décor, révélant la présence d'un meuble – banquette, coffre ou buffet (voir pl. 8b). A cet emplacement, le mur présente un décrochement oblique, vestige d'un ancien conduit de cheminée dont le côté, exempt de décor, porte une sentence latine et son épilogue français tracés au pinceau, probablement par le maître des lieux (fig. 6).

En accentuant le contraste d'une prise de vue, nous pouvons en proposer, avec toute la réserve qu'il se doit vu son état de conservation, la transcription et la traduction suivantes: *Non est / mortale / quod opto / mihi mori / D(ominus) n(oster) provinci[t] / [s]i Dieu le [veut]*, «Ce que je demande n'est pas le propre d'un mortel. Notre Seigneur vainc la mort pour moi. Si Dieu le veut». Les trois premières lignes de ce texte, inspirées d'un vers d'Ovide (*Métamorphoses* II, 56), ont été fréquemment utilisées comme maxime dès la Renaissance<sup>6</sup>.

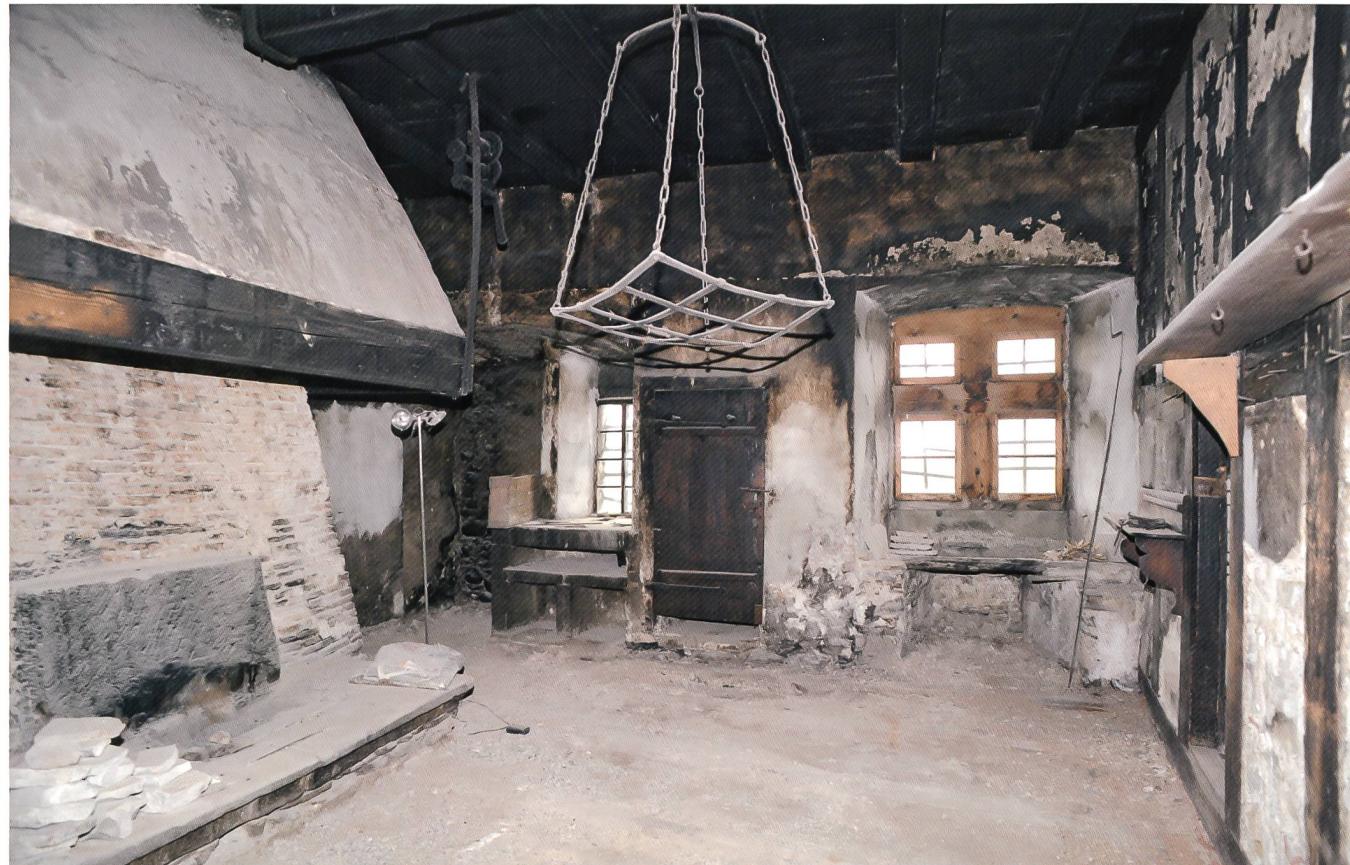
**Fig. / Abb. 7**

Cuisine du premier étage avec, au centre, la servante  
*Küche im ersten Stockwerk, im Zentrum das an Ketten aufgehängte Eisengitter, mit dem der Kessel über die Feuerstelle gehängt wurde*

et, enfin, la servante – une grille en fer munie de chaînes de suspension pour placer une poêle ou un autre récipient sur le foyer – encore accrochée à la poutraison (fig. 7).

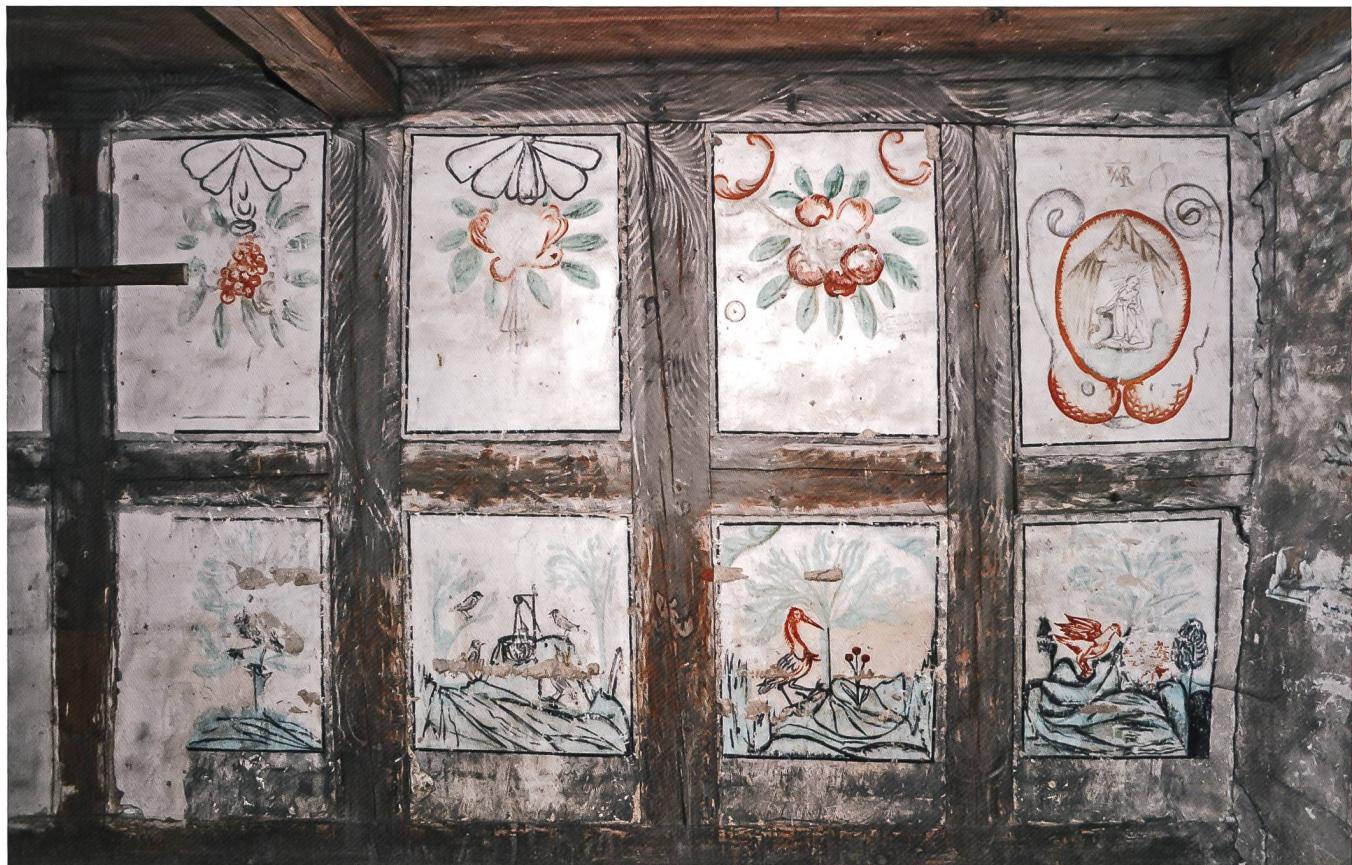
**Fig. / Abb. 8**

Combles, chambre nord, détail de la paroi ouest (1664/1666)  
*Dachgeschoss, Nordzimmer, Detail der westlichen Wand (1664/1666)*

Les combles (voir pl. 4b) réservaient la dernière surprise avec leurs trois chambres aux parois de pans de bois, plaquées à chacun des trois pignons de l'édifice. Sur la porte de l'une d'elles (chambre sud-ouest) est indiquée la date de 1664. Ces pièces, conservées dans leur état d'origine, ont toutes été ornées de peintures, simples bandeaux gris ou beiges pour les deux chambres de l'aile sud et décor figuratif dans celle située au nord. Ce décor reprend la même gamme chromatique – vert, orange, blanc, gris et noir – que les peintures des chambres du premier étage, à l'exception du studiolo. De style naïf, il comprend dans le registre supérieur des motifs floraux, religieux et animaliers et, dans le registre inférieur, des paysages peuplés d'animaux divers qui pourraient correspondre à des illustrations de fables (fig. 8). Comme ceux du premier étage, ces motifs s'apparentent à certains détails du décor réalisé entre 1685 et 1690 au premier étage sud-est du château de Gruyères FR<sup>11</sup>.

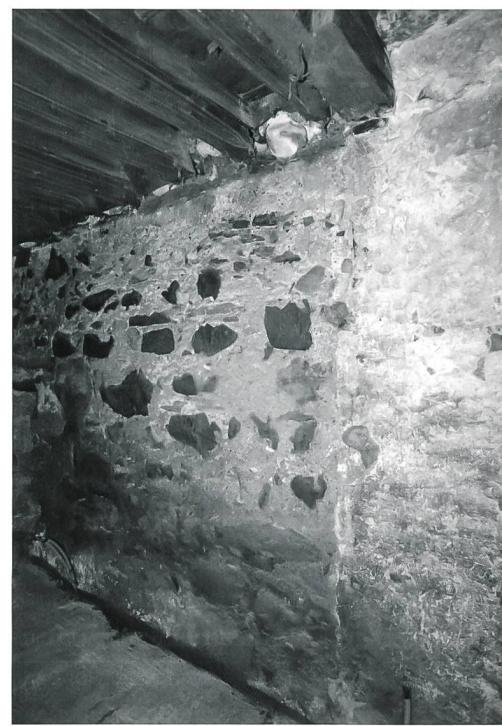
**Fig. / Abb. 9**

Limite de l'ancienne pièce nord-est du rez-de-chaussée  
*Ehemalige Begrenzung des nordöstlichen Zimmers im Erdgeschoss*

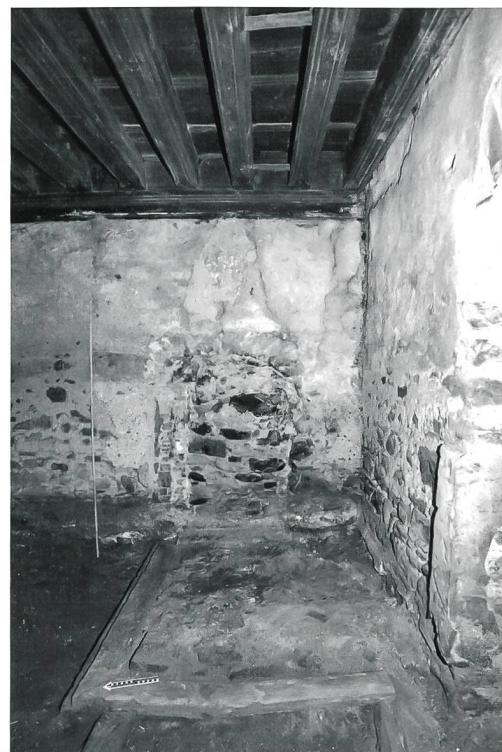
**Fig. / Abb. 10**

Rez-de-chaussée, pièce nord-ouest, base de poêle et poutraison moulurée à parédals (1465/1466)  
*Erdgeschoss, nordwestliches Zimmer, Ofenfundament und gekehlt Balken mit parédals (Brettchen, die an den Längsenden zwischen den Balken zur Verblendung der Wände eingesetzt werden) (1465/1466)*

pièces ont toujours été dotées de planchers sur des lambourdes posées à même le sol, qui ont dû être régulièrement renouvelées. L'enlèvement de leurs lambris, rongés par l'humidité, a apporté la preuve que leur poutraison moulurée était bien liée aux maçonneries de la première phase; les datations dendrochronologiques nous apprennent que les épicéas mis en œuvre ont été abattus entre 1464 et 1466<sup>12</sup>, comme le plafond de la cage d'escalier, et permettent de faire remonter la construction du «vieux château» à 1466 ou peu après.

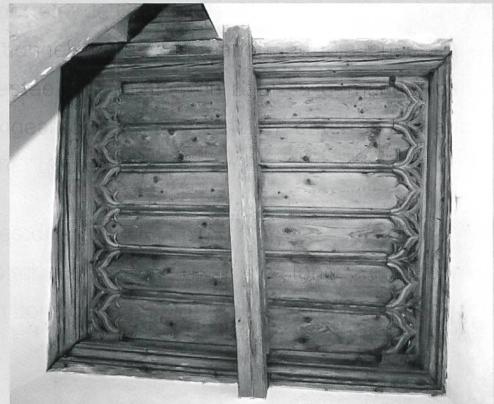
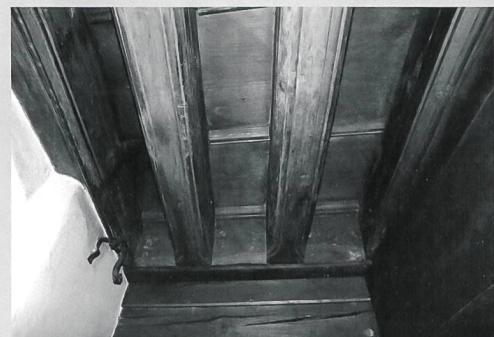
Ainsi, le plafond gothique à madriers jointifs de la cage d'escalier (a) compte parmi les plus anciens de ce type dans le canton. Seul celui de la Grand-Rue 33 à Fribourg est plus ancien (1444)<sup>14</sup>. Celui de Vuippens paraît plus «moderne» avec son relief plus marqué; ses frises d'arcs en accolade trilobés sont identiques à celles qui ornent le plafond du couloir d'entrée de la maison du Bourg 45 à Gruyères (non daté) et celui de la nef de l'église de Muttenz BL (1504)<sup>15</sup>. Il se rapproche de celui de la nef du temple de Constantine VD (1569)<sup>16</sup> et semble plus récent que celui de Burgdorf/Hohengasse 23 BE (vers 1500)<sup>17</sup>. La découverte de Vuippens relance la question de l'introduction dans notre région de ce type de plafond, apparu en Suisse au XIV<sup>e</sup> siècle et attesté jusqu'à la fin du XVII<sup>e</sup>.

Les plafonds à solives moulurées du rez-de-chaussée sont d'un type relativement courant dans la région, mais sans les parédals (b), ces planchettes insérées dans une rainure inclinée ou verticale pour masquer les entrepoutres le long des parois. Ce dispositif est rare, excepté à Estavayer-le-Lac FR qui en a livré six exemples: place Saint-Claude 3 (1427/1428)<sup>18</sup>, maison Griset de Forel (1431)<sup>19</sup>, Grand-Rue 48 (1440-1442)<sup>20</sup>, rue du Château 1 (deux exemples, 1446)<sup>21</sup> et Grand-Rue 38 (entre 1415 et 1503)<sup>22</sup>. A Fribourg, l'ancien logis abbatial de la Maigrauge possède un plafond aux parédals ornés de deux arcs brisés et trilobés en bas-relief (1431)<sup>23</sup>, dont on trouve un parallèle non daté à la Grand-Rue 13<sup>24</sup>. Les parédals sont par contre fréquents dans la moitié sud de la France dès le XIII<sup>e</sup> siècle<sup>25</sup> ainsi qu'au sud des Alpes (Italie et Tessin), où ils peuvent être peints ou sculptés, comme les plafonds du château des Visconti à Locarno TI<sup>26</sup>. Il serait dès lors tentant d'y voir une importation du sud des Alpes par Humbert le Bâtard de Savoie, qui résida à Estavayer-le-Lac dès 1421<sup>27</sup> et fit venir des ouvriers lombards et piémontais dès les années 1430<sup>28</sup>. Les relations de Fribourg avec le sud de la France, que l'on sait intenses au vu des nombreux troupeaux de moutons qui ont dû être importés de cette région pour assurer la production des draps, pourraient également avoir servi de vecteur à l'apparition de cette particularité architecturale.

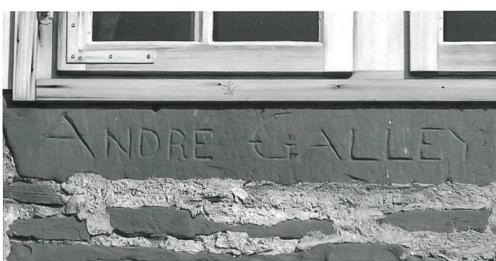
**Fig. / Abb. 11**

Façade sud, inscription sur la tablette de fenêtre du premier étage de la partie orientale de l'aile sud (1664/1666?)  
*Südfassade, Inschrift auf der Fensterbank des ersten Stockwerks im Ostteil des Südflügels (1664/1666?)*

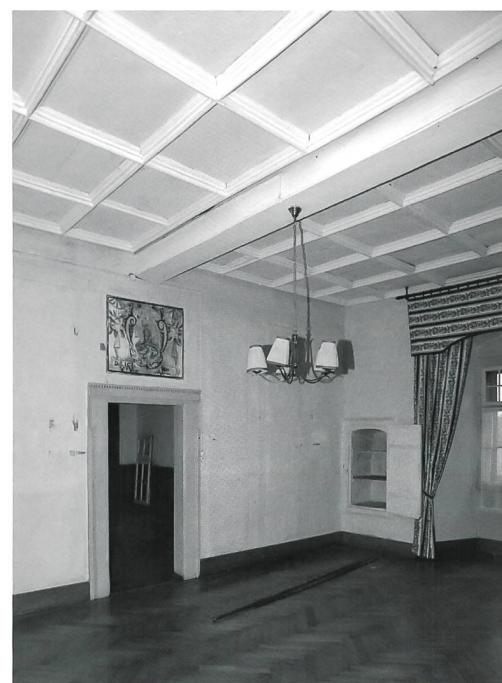
**Fig. / Abb. 12**

Premier étage, aile sud, pièce orientale: plafond à caissons et décor de sopraporte (1664/1666), état en 2012 avant le décapage du plafond  
*Erstes Stockwerk, Südflügel, östliches Zimmer: Kassetten-decke und Supraporte (1664/1666), Zustand im Jahre 2012 vor dem Abbeizen der Decke*

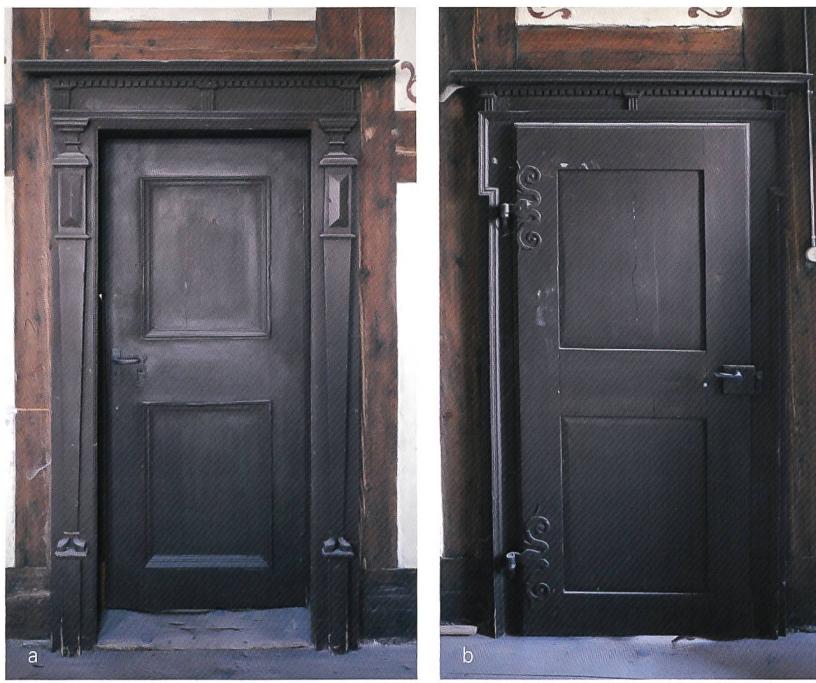
#### Fig. / Abb. 13

Premier étage, porte et encadrements de 1664/1666: a) face interne; b) face externe  
*Erstes Stockwerk, Türe und ihre Rahmen von 1664/1666: a) Innenseite; b) Aussenseite*

A l'étage (voir pl. 4a), les transformations ont été radicales et, contrairement au rez-de-chaussée, elles ne se sont pas seulement concentrées sur la partie est de l'aile sud. Aucun indice ne permet d'expliquer les raisons de l'ampleur de ces travaux, si ce n'est une mise au goût du jour de la demeure. Quoi qu'il en soit, l'ensemble des aménagements intérieurs de ce niveau ont été reconstruits et toutes les pièces habitables ont été dotées de nouvelles fenêtres, alors que celles destinées au service, soit la cuisine et les deux petites pièces attenantes, conservaient leurs anciens encadrements réutilisés. Parmi ces dernières, le studiolo doit être plus tardif puisque le style de son décor le place durant le dernier quart du XVII<sup>e</sup> siècle ou au début du siècle suivant. Le couloir, la cuisine et sa petite pièce annexe au sud-ouest ont été dotés de plafonds à solives apparentes et les quatre pièces de séjour de plafonds à caissons de petites dimensions aux couvre-joints profilés d'un tore sur un bandeau qu'encadrent deux doucines (fig. 12). Le profil des couvre-joints est usuel dans la région à cette époque, mais la dimension restreinte des caissons est moins courante. Ce niveau conserve encore plusieurs portes à panneaux et ferrures à moustaches avec leurs chambranles à pilastres engagés qui supportent le linteau orné de triglyphes et d'une frise de denticules sur la face interne (fig. 13a) et à crossettes sur l'autre (fig. 13b). Le vantail de la porte du studiolo, simple panneau de planches liées par des traverses assemblées à queues d'aronde, est également d'origine, tout comme les portes de la cuisine, de la pièce annexe – où

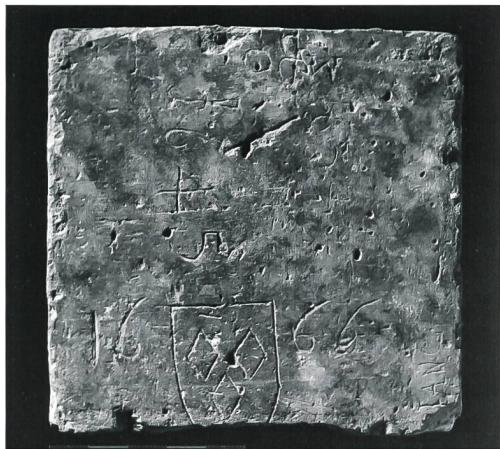
**Fig. / Abb. 14**

Carreau de sol avec dates (1634, 1645 et 1666) et anciennes armes de la famille de Boccard  
*Bodenfliese mit Jahreszahlen (1634, 1645 und 1666) und dem früheren Wappen der Familie de Boccard*

les armes anciennes des de Boccard surmontées des lettres FNVB (François Nicolas von Boccard, 1642-1709) ont été marquées au fer – et des latrines qui sont encore conservées sur la galerie nord-est (voir pl. 4a). Les revêtements de sol du XVII<sup>e</sup> siècle, constitués de carreaux de terre cuite, ne sont préservés que dans le couloir et partiellement dans la cuisine, qui a livré un exemplaire où ont été gravées les dates de 1634 (à peine lisible), 1645 et 1666. Cette dernière encadre les armes anciennes de la famille de Boccard, d'azur à trois fusées (losanges) d'or (fig. 14), et non celles qui leur ont été attribuées à leur anoblissement en 1640, soit l'écu écartelé – aux 1 et 4, de sable au lion d'or, couronné du même, aux 2 et 3, d'azur à trois fusées d'or. Ce carreau est manifestement un remplacement. Dans les pièces habitables, les sols devaient être revêtus de planchers comme celui de la chambre orientale, qui pourrait être d'origine.

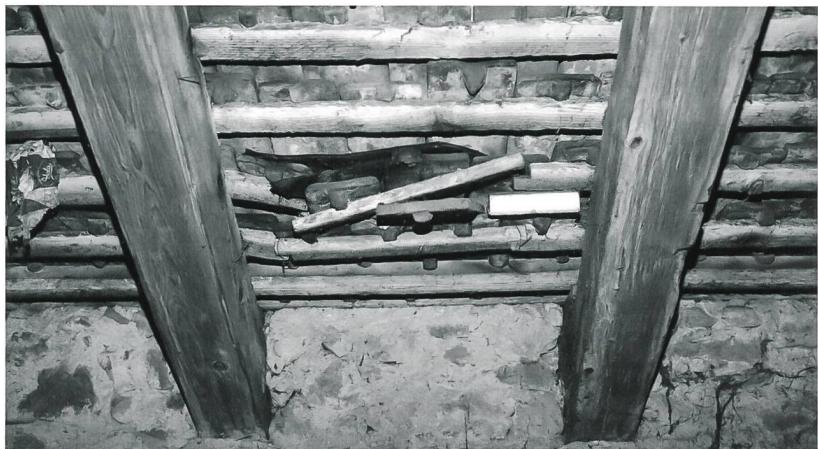
**Fig. / Abb. 15**

Combles, péclouse de la base du pan sud de la toiture, à l'est (1664/1666)  
*Dachgeschoss, Dachausstieg im unteren östlichen Bereich der südlichen Dachfläche (1664/1666)*

tions dendrochronologiques. Cette charpente a conservé son lattage d'origine où huit péclouses ont pu être repérées (fig. 15). Ces trous d'homme aménagés dans le lattage par des segments amovibles permettaient le remplacement des tuiles de l'intérieur. Ils sont situés au bas de la toiture pour atteindre l'avant-toit et dans la partie supérieure pour assurer le remplacement des tuiles sur la partie sommitale de la couverture. Ce dispositif traditionnel avait échappé aux chercheurs jusqu'en 2008, où le hasard d'un chantier avait permis la mise en évidence de péclouses sur le toit de la dépendance de la commanderie de Saint-Jean à Fribourg, dont la charpente et le lattage remontent à 1505/1506<sup>31</sup> et présentent le plus ancien exemple connu à ce jour<sup>32</sup>.

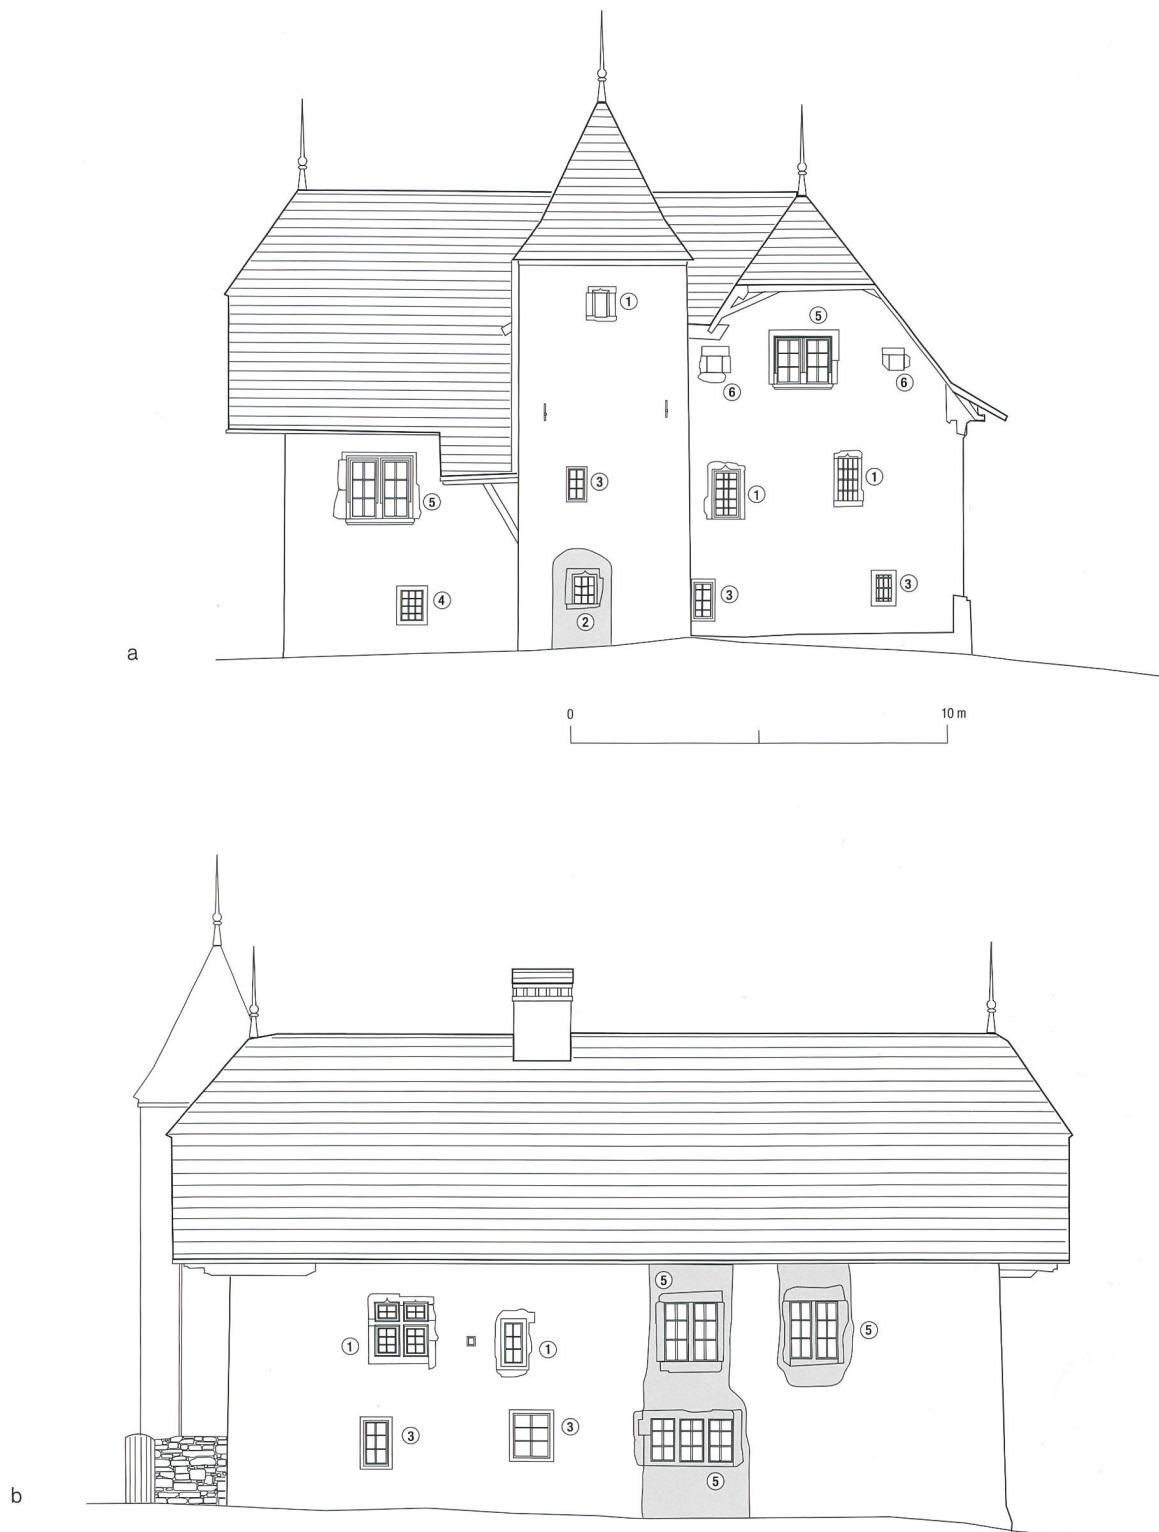
#### Planche / Tafel 1

Relevés des façades ouest (a) et sud (b); 1) encadrement de molasse chanfreiné; 2) encadrement de molasse à cavet; 3) encadrement de ciment ou simili pierre; 4) encadrement de bois; 5) encadrement en molasse à moulure complexe; 6) encadrement de molasse à arêtes vives; en grisé sur la façade ouest (a): emplacement de la porte de 1466; en grisé sur la façade sud (b): les reprises de 1664/1666

La construction partiellement excavée, qui compte un étage sur rez-de-chaussée et de vastes combles (pl. 1-2), présente un plan en L dont les deux branches ne sont pas à 90° mais à 80,1°, une irrégularité qui n'a pas encore trouvé d'explication (pl. 3-4). L'aile sud, la plus longue, mesure près de 22 m et est orientée est-sud-est/ouest-nord-ouest (nous parlerons d'axe est/ouest pour simplifier les descriptions). Sa largeur varie de 8,5 m

plement chanfreiné (voir pl. 2a). Enfin, la façade nord de l'aile nord-ouest n'est percée au rez-de-chaussée que de trois petits jours aux encadrements réparés au ciment, mais en tuf et en plâtre à l'origine (voir pl. 2b). Au premier étage, deux fenêtres doubles reflètent la répartition des pièces et le pignon présente une ouverture identique, avec les mêmes moulures.

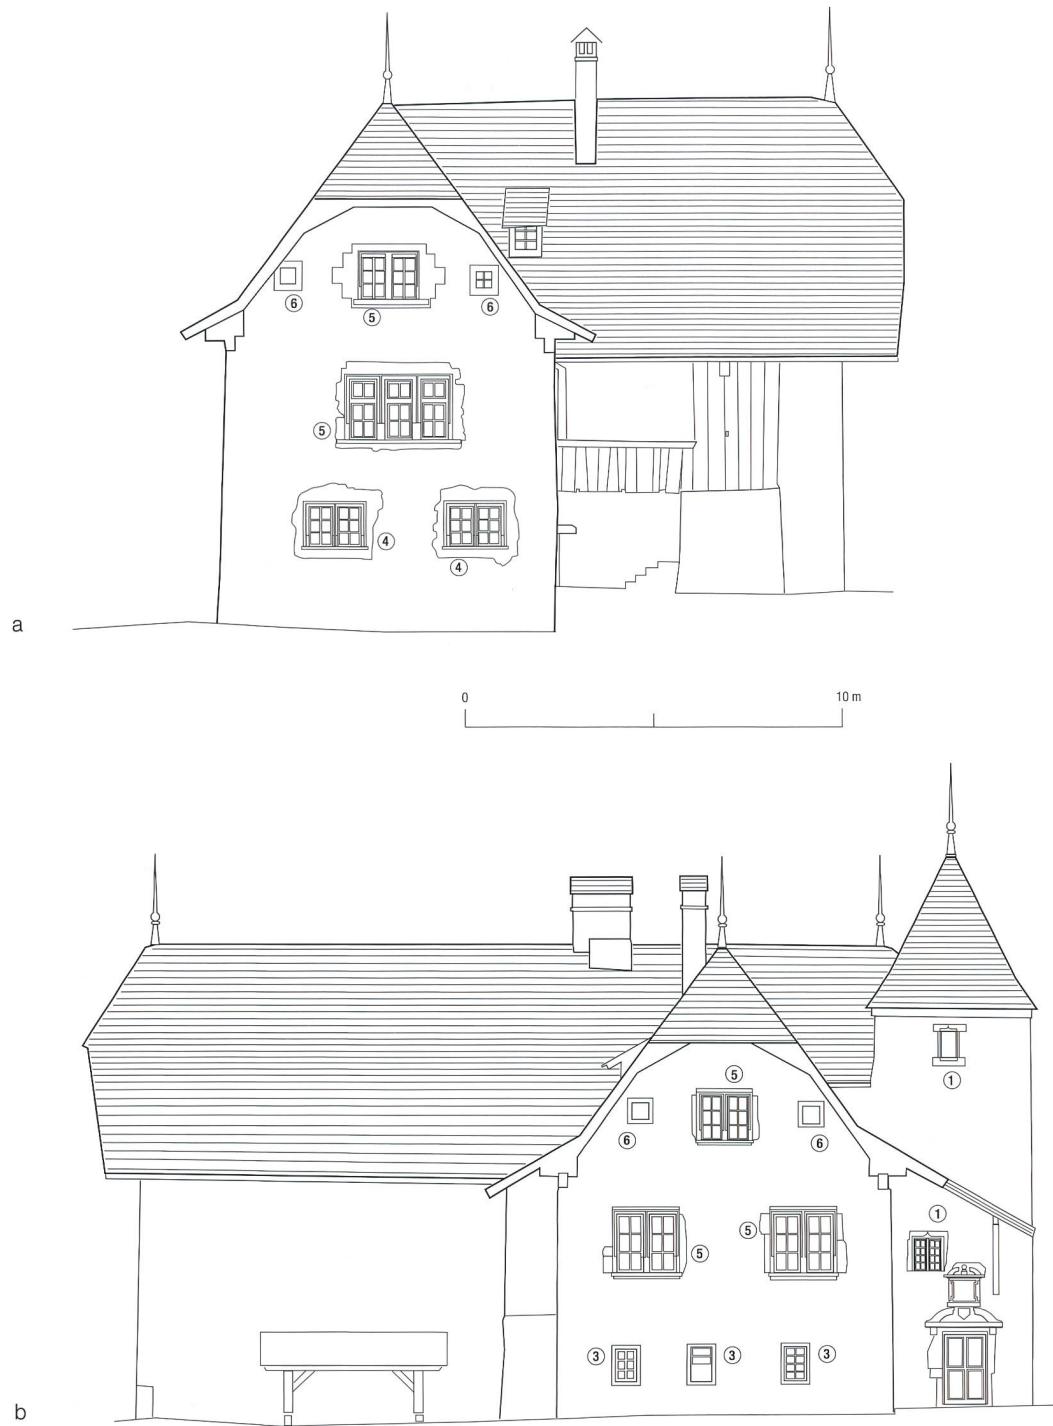
#### Planche / Tafel 2

Relevés des façades est (a) et nord (b); 1) encadrement de molasse chanfreiné; 2) encadrement de molasse à cavet; 3) encadrement de ciment ou simili pierre; 4) encadrement de bois; 5) encadrement en molasse à moulure complexe; 6) encadrement de molasse à arêtes vives

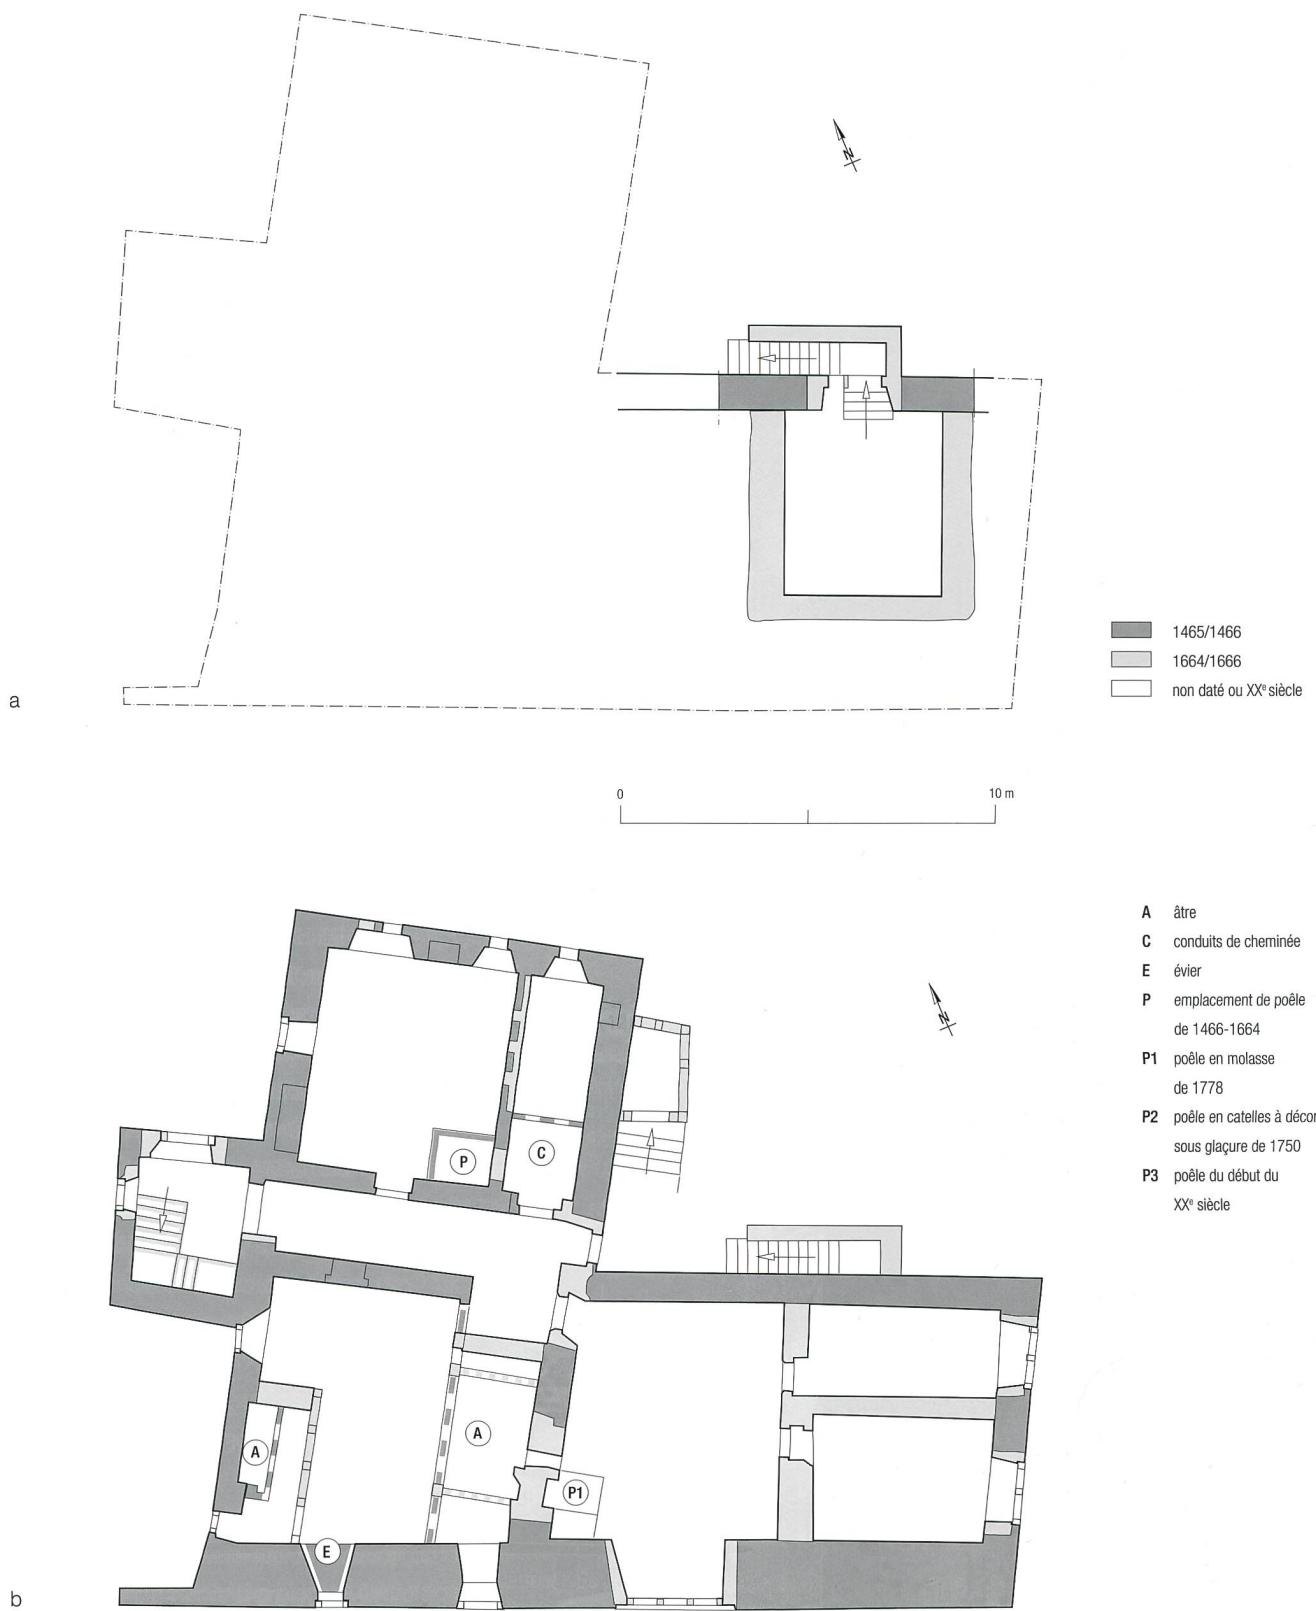
### Planche / Tafel 3

Plans de situation par niveau, avec indication des phases à titre d'hypothèse: a) sous-sol, avec en traitillé le plan du rez-de-chaussée;  
b) rez-de-chaussée, avec restitution des cloisons du XV<sup>e</sup> siècle

Au rez-de-chaussée (voir pl. 3b), ce couloir dessert, au nord, deux pièces dotées de plafonds à solives apparentes profilées de tores à listel et munies de parédals à leurs extrémités. L'accès à la plus grande se fait par une porte à encadrement en arc brisé, chanfreiné en plâtre. Au sud, il dessert la cuisine, qui abrite dans son angle sud-ouest une petite pièce convertie en salle de bain et, en face, les vestiges d'une vaste cheminée aménagée postérieurement; le solivage (voir encadré p. 77) est identique à celui des pièces nord. Enfin, ce couloir débouche à l'est sur le second accès à l'extérieur et sur les pièces orientales de l'aile sud, à savoir une grande chambre à la massive poutraison sobrement chanfreinée, chauffée par un poêle en molasse de 1778, de laquelle on accède à deux chambres éclairées depuis la façade orientale et revêtues de lambris de la fin du XVIII<sup>e</sup> ou de la première moitié du XIX<sup>e</sup> siècle.

Au rez-de-chaussée (voir pl. 3b), la porte principale était aménagée dans la façade occidentale de la tour; elle a été remplacée en 1664/1666 par une fenêtre dont l'encadrement de molasse est un remploi qui provient probablement de l'emplacement de la porte actuelle.

aménagée en sous-œuvre à cette époque (voir pl. 3a), la reprise de la façade étant perceptible au niveau de l'accès à cette pièce. Les murs de refend qui subdivisent cet espace au rez-de-chaussée (voir pl. 3b) remontent incontestablement au XVII<sup>e</sup> siècle, car ils reposent sur la voûte de la cave; de plus, le mur de refend nord/sud est postérieur aux façades contre lesquelles il prend appui et son mortier beige le distingue clairement des maçonneries antérieures, qui sont liées par un mortier de couleur grise. Dans cette partie, la poutraison de la pièce occidentale, simplement chanfreinée et datée vers 1665, est bien liée au mur par le mortier beige. Les enduits anciens préservés dans ce local ont révélé les traces d'un décor de bandeaux gris bordés de filets noirs, bien conservé dans l'embrasure de la fenêtre. Les maçonneries de l'allège de cette fenêtre ont été extraits ultérieurement pour créer une niche à proximité du poêle en molasse de 1778, qui a probablement remplacé un poêle des années 1660, sa desserte se faisant de la cheminée de la cuisine aménagée en 1664/1666.

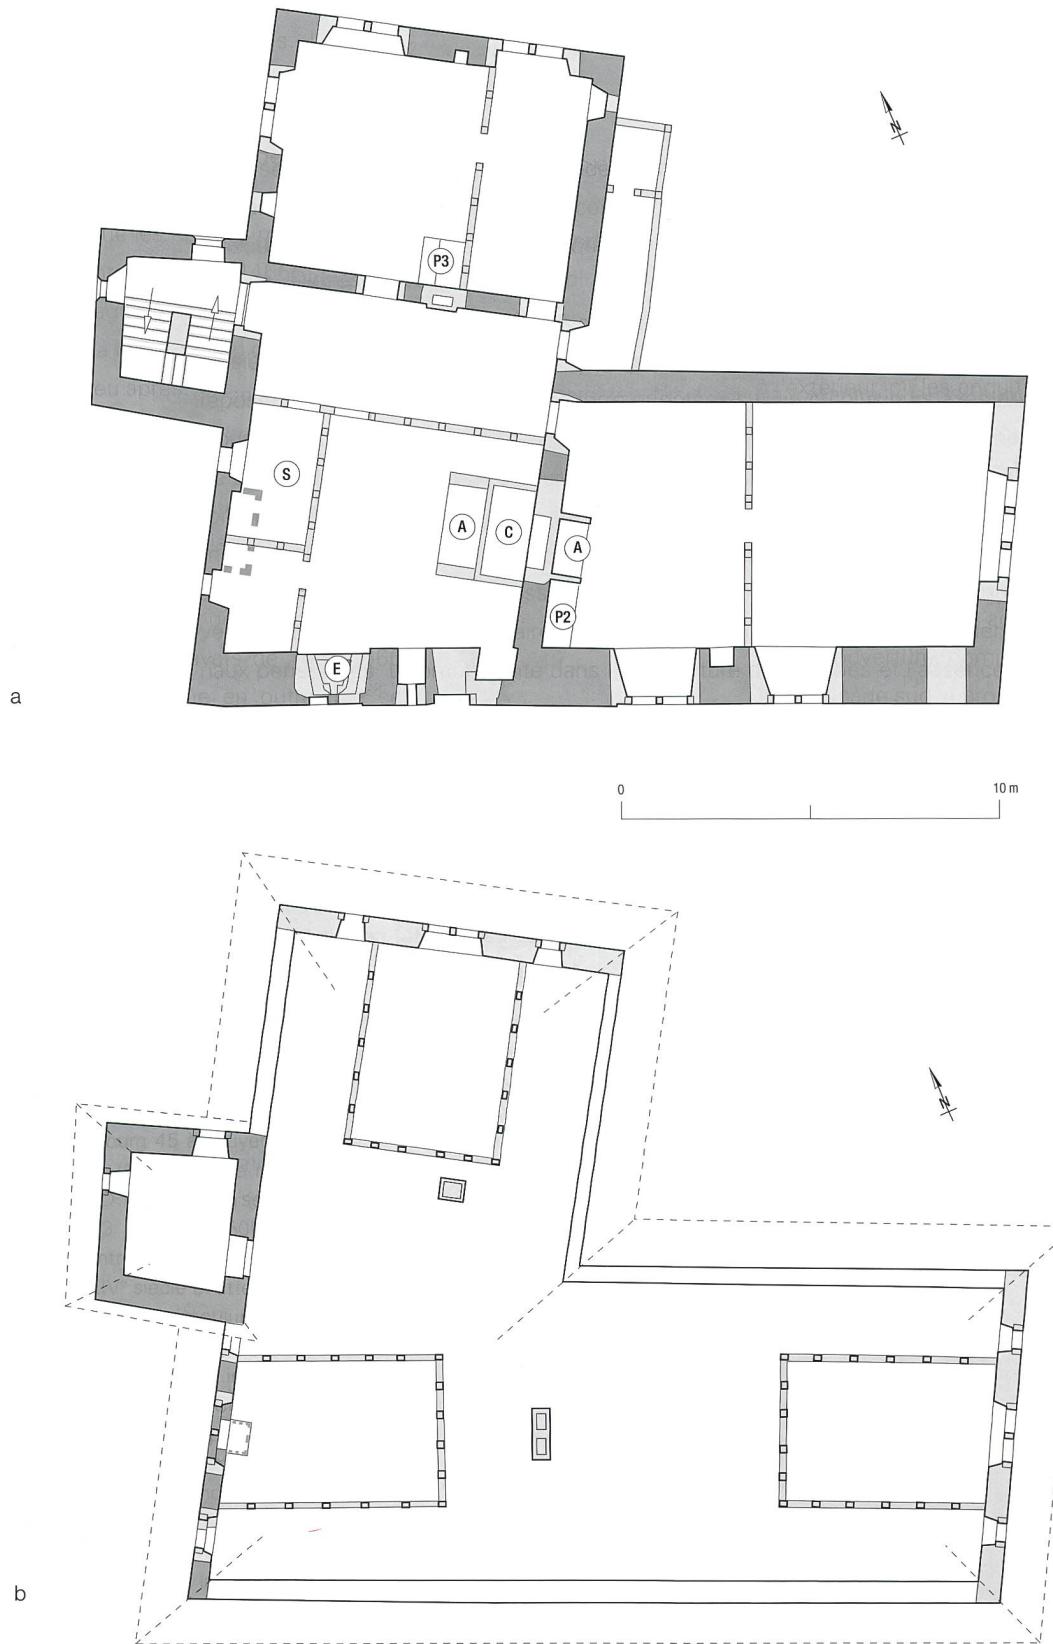
#### Planche / Tafel 4

Plans de situation par niveau, avec indication des phases à titre d'hypothèse: a) 1<sup>er</sup> étage; b) combles

Le premier étage (voir pl. 4a) offre quasiment la même distribution, mais la cuisine est réduite à ce niveau par la présence de deux petites pièces donnant sur la façade occidentale. La partie orientale de l'aile sud n'abrite que deux grandes pièces en enfilade, la première possédant un poêle de 1750 jouxtant une cheminée remon-

Au premier étage (voir pl. 4a), dont il n'est pas possible de restituer la distribution initiale, subsistent de cette période le placard et les fenêtres déjà cités. Un fragment d'une frise sculptée identique à celle du plafond de la cage d'escalier, découvert dans les gravats de 1664/1666 au rez-de-chaussée, indique en outre que ce

Dans les combles (voir pl. 4b), les travaux de couverture n'ayant pas démarré, seules quelques observations ont pu compléter celles effectuées lors de la première visite. Les portes des chambres peintes sont sommées des inscriptions S.MA[RIA] (chambre ouest) et VIVE UT VIVAS («vis pour vivre», chambre nord). On peut se demander à qui cette sentence était adressée, les chambres des combles étant normalement destinées aux domestiques. La charpente a également fait l'objet d'investigations. Au premier abord, elle donnait l'impression d'être le fruit de deux phases de construction distinctes, la partie couvrant l'aile nord-ouest paraissant postérieure; mais les sablières des deux ailes sont étroitement imbriquées, ce qui implique un assemblage simultané que confirment les data-

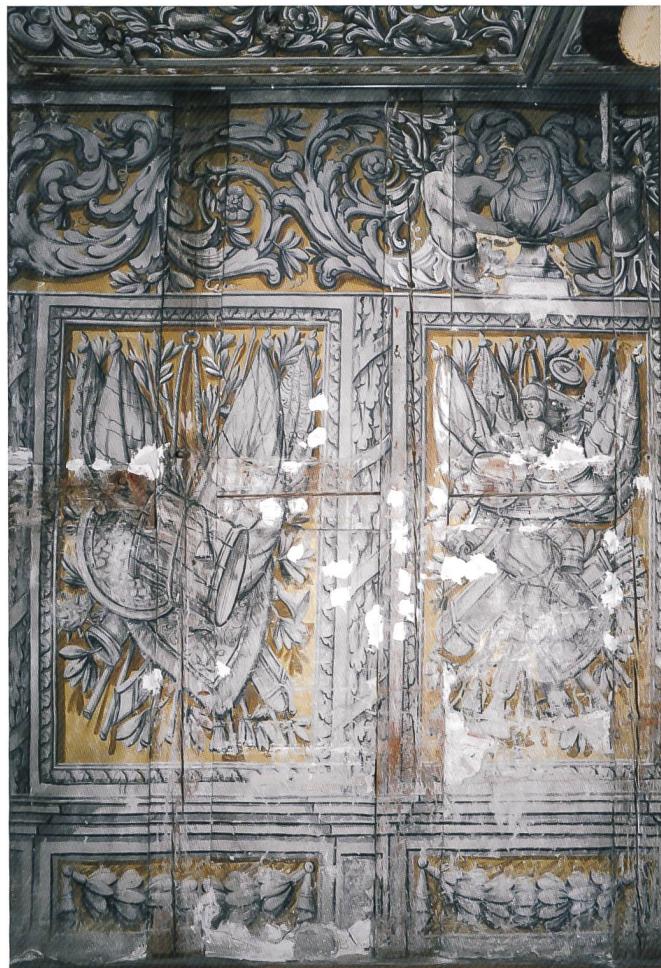
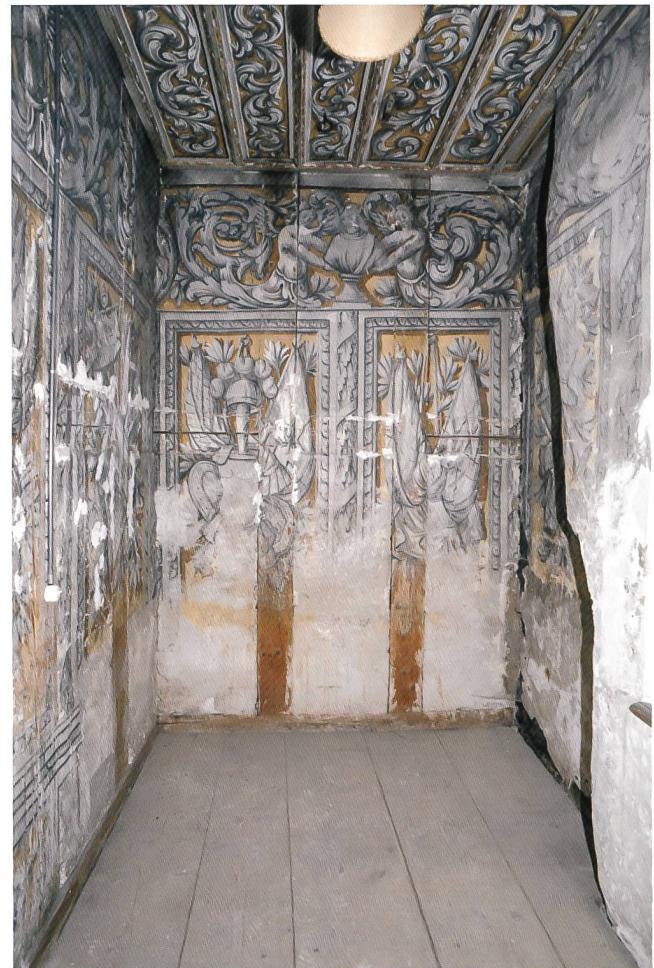
#### Planche / Tafel 8

Décor peint du studioolo au premier étage (dernier quart du XVII<sup>e</sup> siècle), état en 2013: a) paroi est, partie nord; b) paroi sud avec trace de meuble  
*Gemalter Dekor des Studioolo im ersten Stockwerk (letztes Viertel des 17. Jahrhundert), Zustand im Jahre 2013: a) Ostwand, nördlicher Teil;*  
*b) Südwand mit unbemalter Stelle, die den Standort eines Möbels anzeigen*

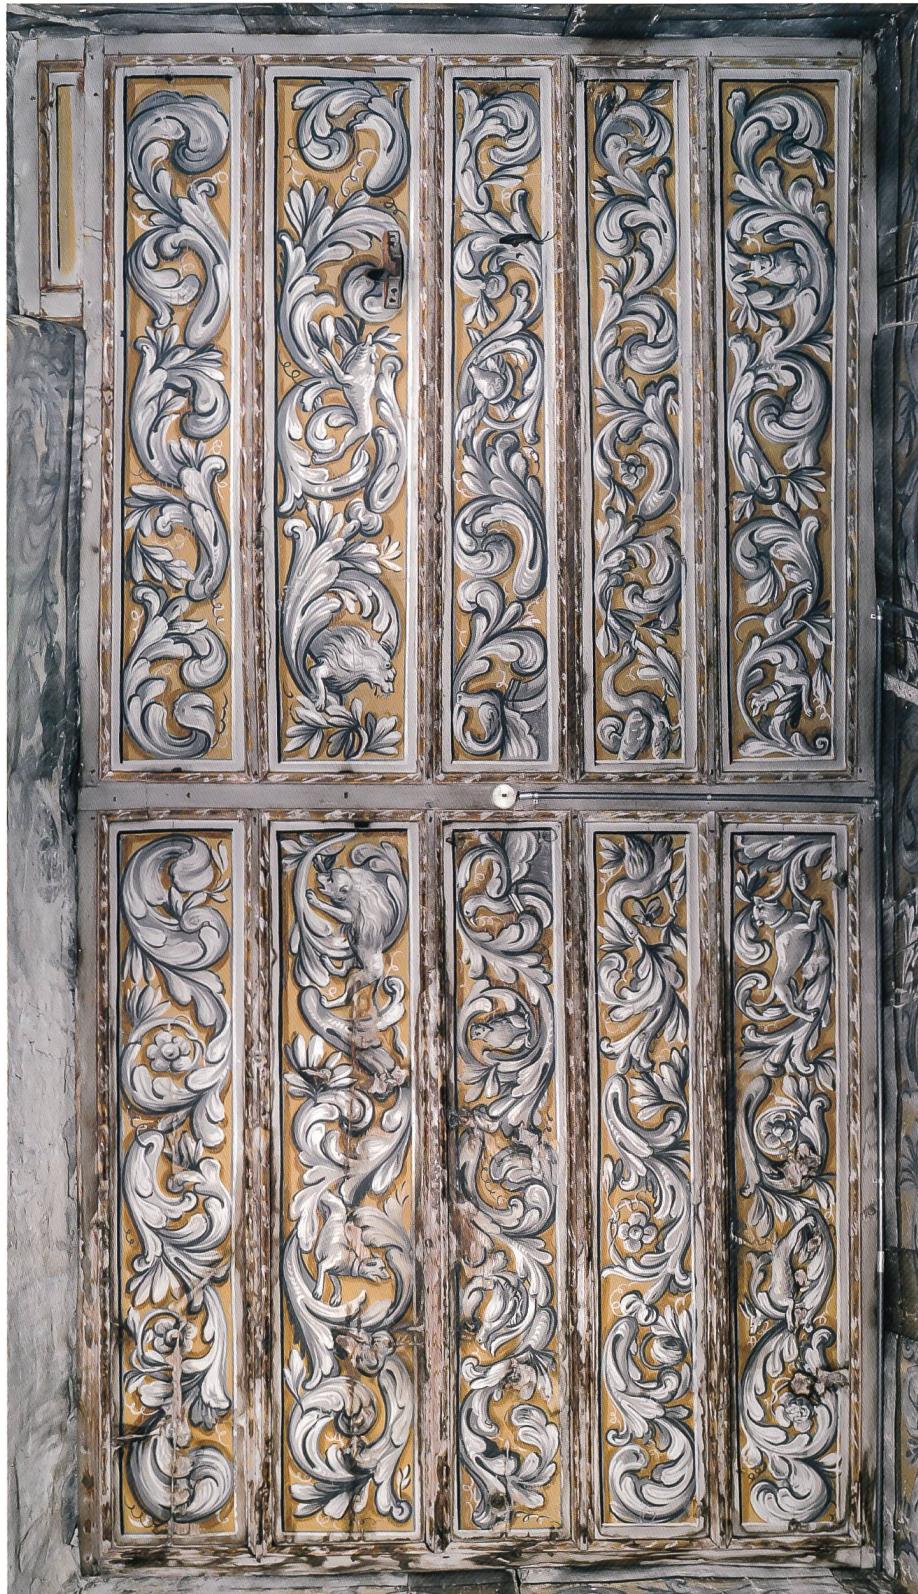
**Planche / Tafel 9**

Décor peint du studiolo au premier étage (dernier quart du XVII<sup>e</sup> siècle), état en 2013: plafond
