Zeitschrift:	Cahiers d'archéologie fribourgeoise = Freiburger Hefte für Archäologie
Herausgeber:	Service archéologique de l'Etat de Fribourg
Band:	15 (2013)
Artikel:	Opération de protection sur la station lacustre de Font/Sous l'Epenex
Autor:	Mauvilly, Michel / Spielmann, Julien
DOI:	https://doi.org/10.5169/seals-681728

Opération de protection sur la station lacustre de Font/Sous l'Epenex

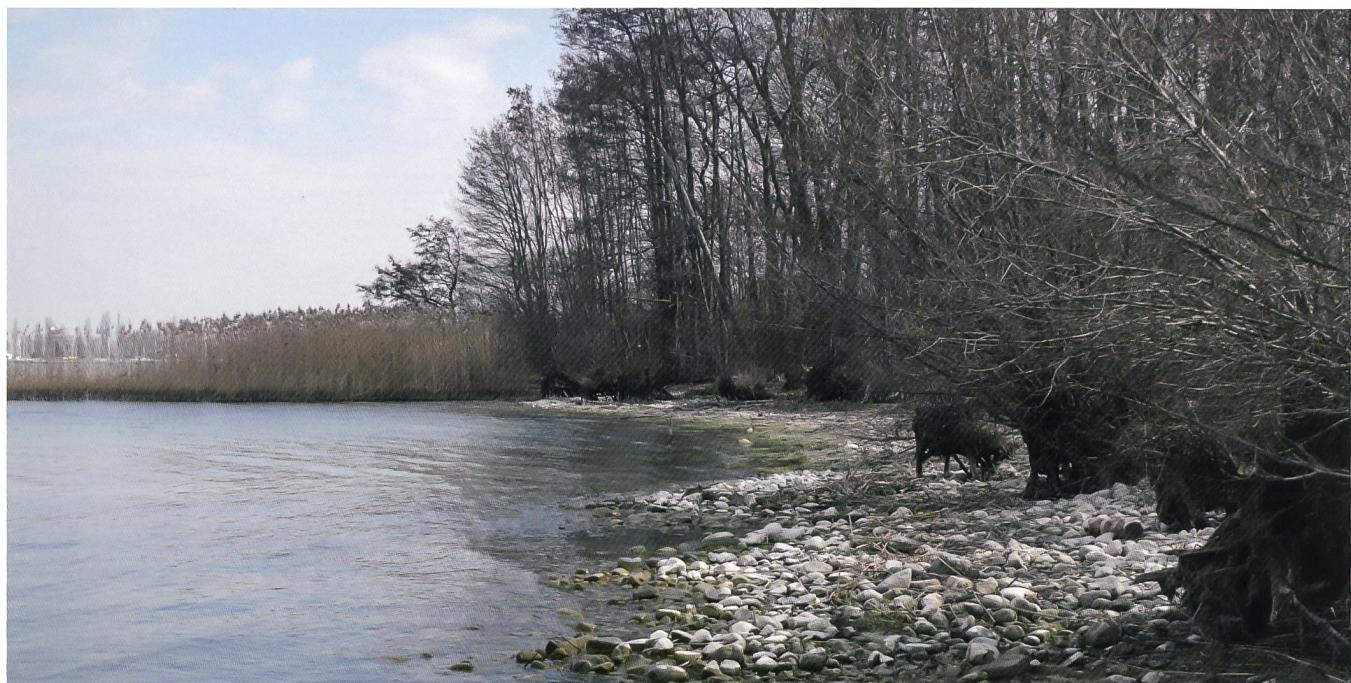
Fig. 1 La plage érodée de Font/Sous l'Epenex

archéologique de l'Etat de Fribourg que «les restes d'un plancher en bois» et une série de pilotis provenant de la station de Font sont apparents, ce qui trahit une augmentation de l'impact de l'érosion, déjà problématique dans cette zone depuis les années 1960 (fig. 1). En effet, si la comparaison entre les photographies prises à l'époque et les images du milieu du XX^e siècle parle d'elle-même, l'étude effectuée par le Laboratoire de recherches hydrauliques, hydrologiques et glaciologiques de l'Ecole polytechnique fédérale de Zurich³ confirme une érosion des berges de la rive sud du lac de Neuchâtel à raison de 1,6 m par an en moyenne, soit 15 m entre 1983 et 1992. Le phénomène est tout particulièrement marqué dans le secteur du Haut-Lac,

un surcreusement important sous les arbres riverains dans deux zones situées au nord-est et au sud-ouest du site (voir fig. 1). Une nouvelle intervention devait donc indispensable et a été planifiée pour le mois de novembre 2012.

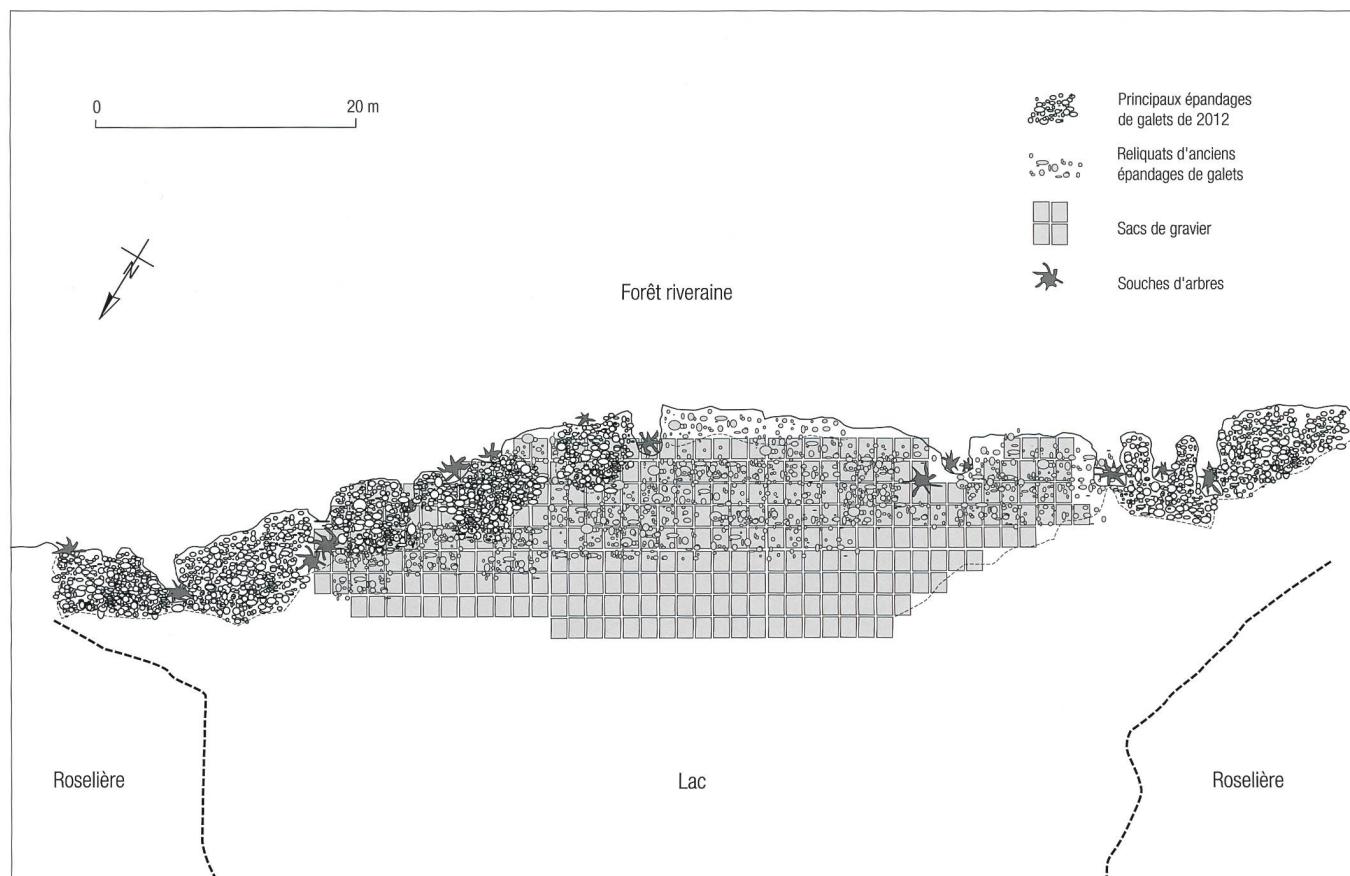
Fig. 2 Plan général des rives de la station de Font, avec les épandages de galets réalisés en 2012

méthodes soient mises en œuvre. Comme en 1999, la décision fut prise de recouvrir les zones menacées et leurs environs immédiats par un géotextile et une couche de galets, dont les diamètres étaient compris entre 5 et 12 cm, sur 15 à 20 cm d'épaisseur (fig. 2).

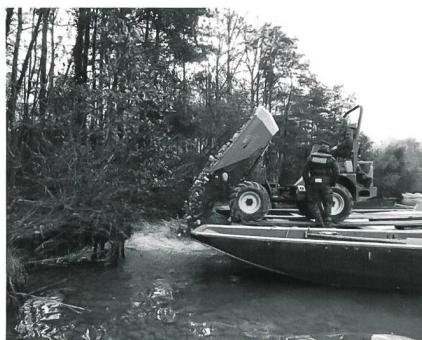
Fig. 3 Système de transport et de déchargement des galets mis en œuvre par l'armée

soldats ont acheminé par voie d'eau 71 tonnes de galets (43 m³) depuis le port d'Estavayer-le-Lac jusqu'au site (2 km à vol d'oiseau)⁷. Pour ce faire, ils disposaient de trois barques à fond plat motorisées, d'un ponton métallique pliable, d'un dumper (benne de 2 m³ environ; fig. 3) et d'une pelle mécanique de 3,5 tonnes. Les pierres ont été déchargées sur le site en deux endroits principaux⁸, l'un au sud-ouest et l'autre au nord-est de la station

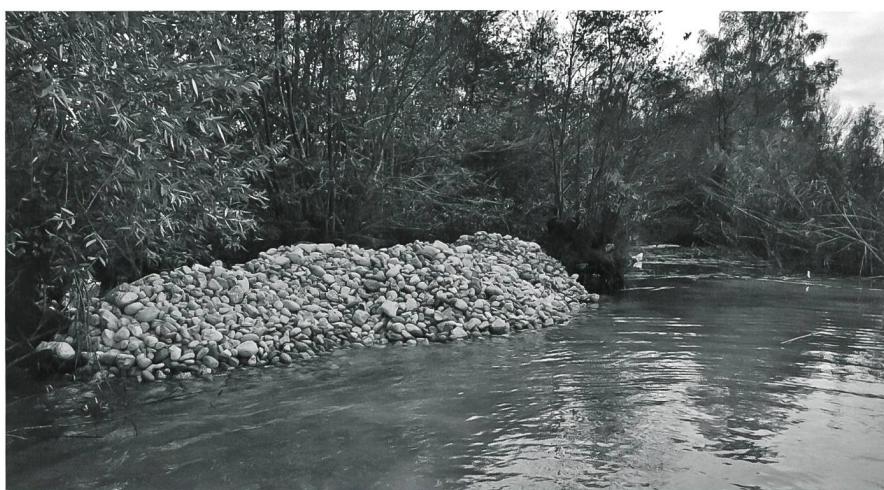
Fig. 4 Tas de galets dans la zone nord-est de la station avant l'intervention de la protection civile

(fig. 4). En outre, plusieurs tas d'environ 3 à 4 m³ ont été disposés le long de la rive, afin de recouvrir les anciens sacs de géotextile apparents. Pour remplir cette tâche, dix-neuf trajets ont été nécessaires, ce qui correspond à trois jours pleins, sans compter le déploiement et le rangement du matériel. Ce délai a pu être tenu grâce à l'efficacité des troupes de l'armée et à des conditions météorologiques extrêmement favorables, notamment un vent très faible.

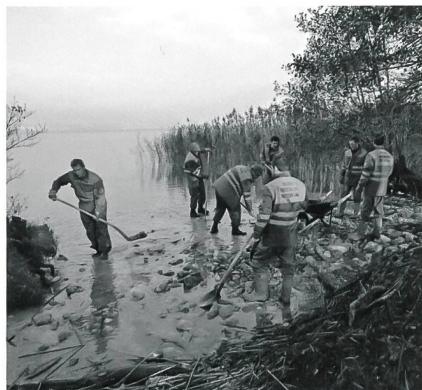
Fig. 5 Répartition des galets dans la zone sud-ouest de la station par les hommes de la protection civile

La deuxième étape s'est déroulée sur deux jours. Une quinzaine d'hommes de la protection civile, dirigés par M. Simon Barras, ont réparti les galets en une couche aussi homogène que possible sur les deux zones les plus menacées (fig. 5). En outre, une partie des sacs en géotextile de l'intervention de 1992 a pu être partiellement recouverte de galets. Ces travaux ont été légèrement plus compliqués que prévu, en raison d'une

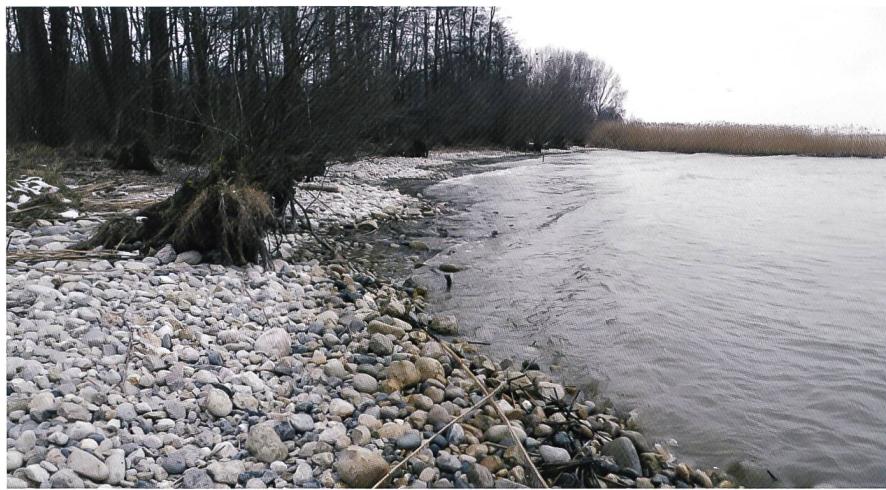
Fig. 6 Etat des berges à la fin de l'intervention

assez loin au large pour freiner l'énergie des vagues, réduisant ainsi leur impact sur la berge (fig. 6). En outre, les courants s'en trouvent diminués et on observe une certaine stagnation des eaux à proximité des deux roselières. Après deux jours déjà, un léger ensablement et une concentration de feuilles de roseaux étaient visibles dans les deux zones à protéger. Il est probable que cette situation perdure et qu'elle provoque un
