Zeitschrift: Cahiers d'archéologie fribourgeoise = Freiburger Hefte für Archäologie

Artikel: Opération de protection sur la station lacustre de Font/Sous l'Epenex

Opération de protection sur la station lacustre de Font/Sous l'Epenex

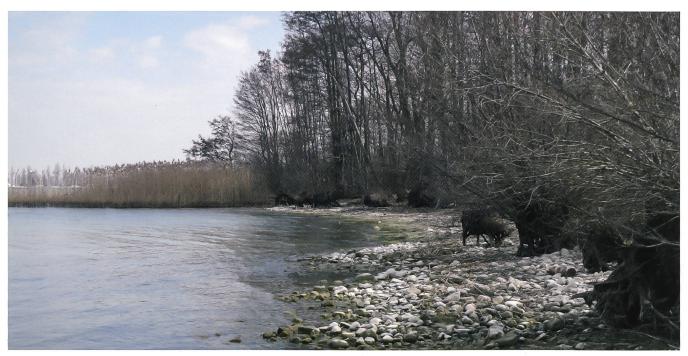
Fig. 1 La plage érodée de Font/Sous l'Epenex

un surcreusement important sous les arbres riverains dans deux zones situées au nord-est et au sud-ouest du site (voir fig. 1). Une nouvelle intervention devenait donc indispensable et a été planifiée pour le mois de novembre 2012.

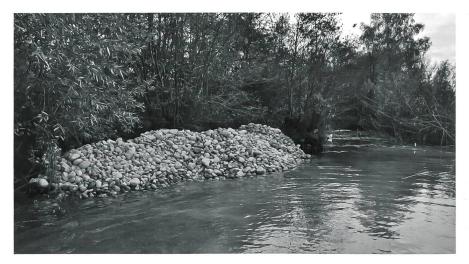
Fig. 4 Tas de galets dans la zone nord-est de la station avant l'intervention de la protection civile

(fig. 4). En outre, plusieurs tas d'environ 3 à 4 m³ ont été disposés le long de la rive, afin de recouvrir les anciens sacs de géotextile apparents. Pour remplir cette tâche, dix-neuf trajets ont été nécessaires, ce qui correspond à trois jours pleins, sans compter le déploiement et le rangement du matériel. Ce délai a pu être tenu grâce à l'efficacité des troupes de l'armée et à des conditions météorologiques extrêmement favorables, notamment un vent très faible.
